ANUARIO ARQUEOLÓGICO DE ANDALUCÍA 2022

INTERVENCION ARQUEOLOGICA PUNTUAL MEDIANTE SONDEOS EN EL APOYO A LA RESTAURACIÓN EN EL PARAJE FUENTE SANTA DE LOJA

Roque Modrego Fernández; Víctor Sánchez Ramos; María Jesús Peña Moreno

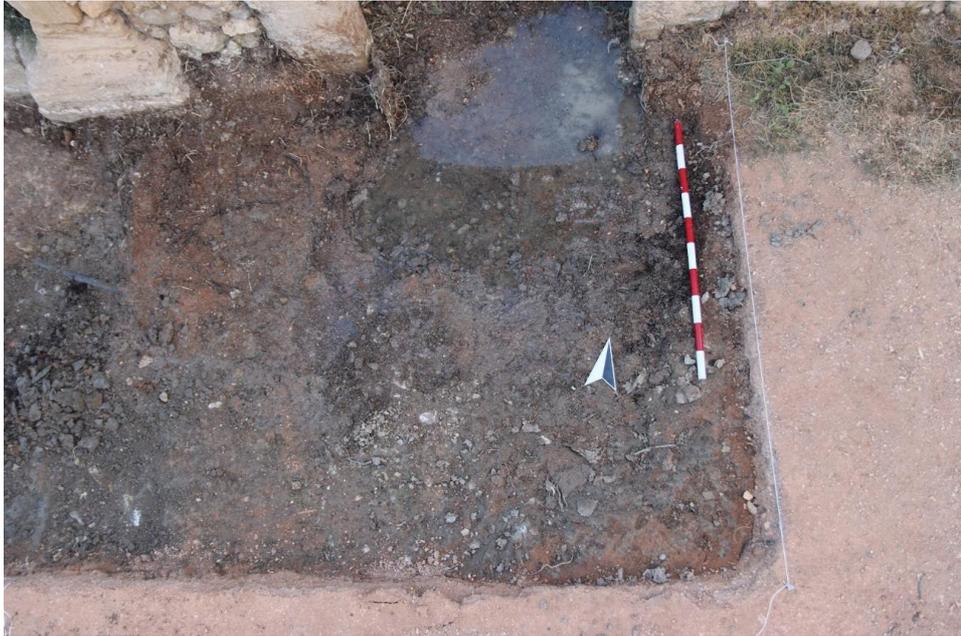
Desde el punto de vista de la rehabilitación y acondicionamiento del monumento se debe de intervenir en la piscina de la estancia oriental con el fin de evitar las continuas filtraciones (Figura 9). Su nivel de conservación deja que desear.

Figura 9. Porción oriental del sondaje 11.000 anegado de agua debido a las filtraciones desde el interior del CE 003.

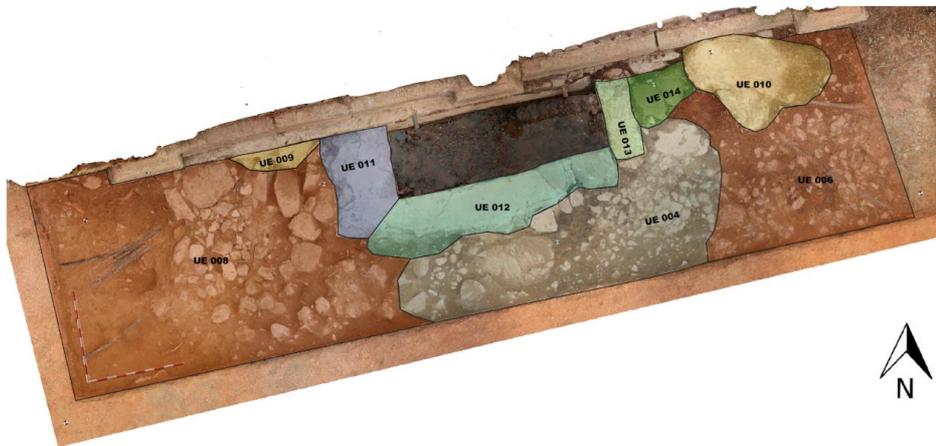
Dicho empedrado UE 004 - E 004 se compone por una serie de mampuestos de pequeñas y medianas dimensiones trabados con mortero de cal (Figura 11). En este se observa una gran losa en el eje central con la pila-abrevadero CE 004. Podemos interpretar que esta unidad se trate del nivel de uso original de la fuente en el momento de la rehabilitación del siglo XVIII. Este se amortizó hasta finales del siglo pasado según diversas fuentes orales y fotográficas.

Figura 11. Planta de UE 004 del sondeo 11.000. Aparecen los recortes UE 005 y UE 007 rellenos por UE 006 y 008 respectivamente.

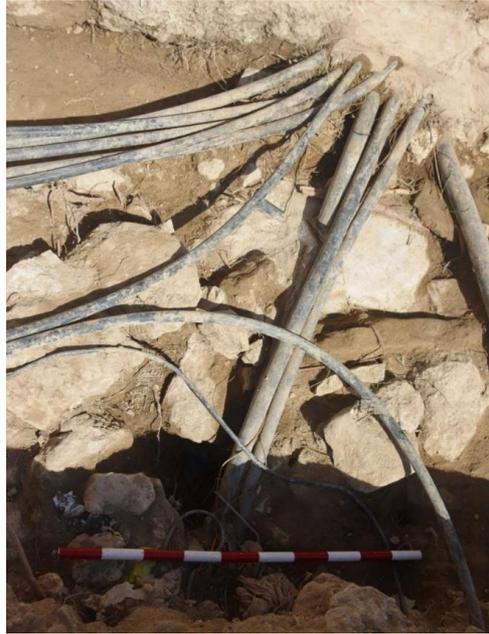
registrar fragmentos de grandes dimensiones correspondientes a un atañor. Estos se podrían relacionar con la UE 015 - E 006, estructura de que cubría a la canalización de salida de agua, en forma de recodo, que conectaría el abrevadero con la acequia (Figura 12).

Fig. 12. Salida de agua desde pila-abrevadero CE 004 por UE 015 - E 006

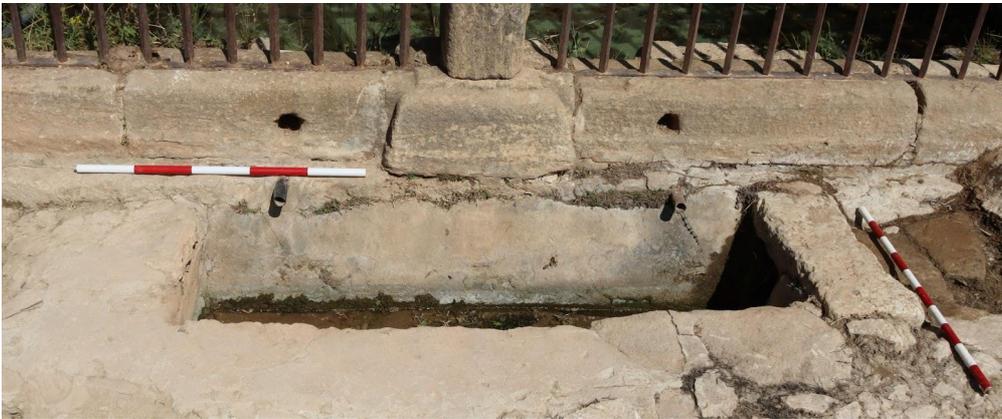
Respecto a la primera la forman las UE 011 - E 001 y UE 012 - E 002, muros izquierdo y frontal del abrevadero. Estos están conformados por diversos bloques de piedra arenisca trabados con mortero de cal. Debió de existir otro muro en la porción derecha que ha sido sustituido por UE 013 - E 003. En este sentido, el sistema hidráulico de la fuente para el s. XVIII a la vista del registro arqueológico consistiría en la salida del agua de la piscina central mediante dos caños frontales (UE 019 y UE 020) que a día de hoy quedan inutilizados y de los que solo se observan sus negativos. También, de forma ocasional por dos salidas laterales de la piscina-manantial que cumplían la función de aliviaderos para la limpieza constante del almacén de agua. En la actualidad estas últimas están cegadas por gomas ilegales (UE 009 y 010) para abastecimiento a domicilios y salida directa a la acequia (Figura 14).

Figura 14. Detalle de diversos orificios y caños de salida de agua desde Fuente Santa al CE 004

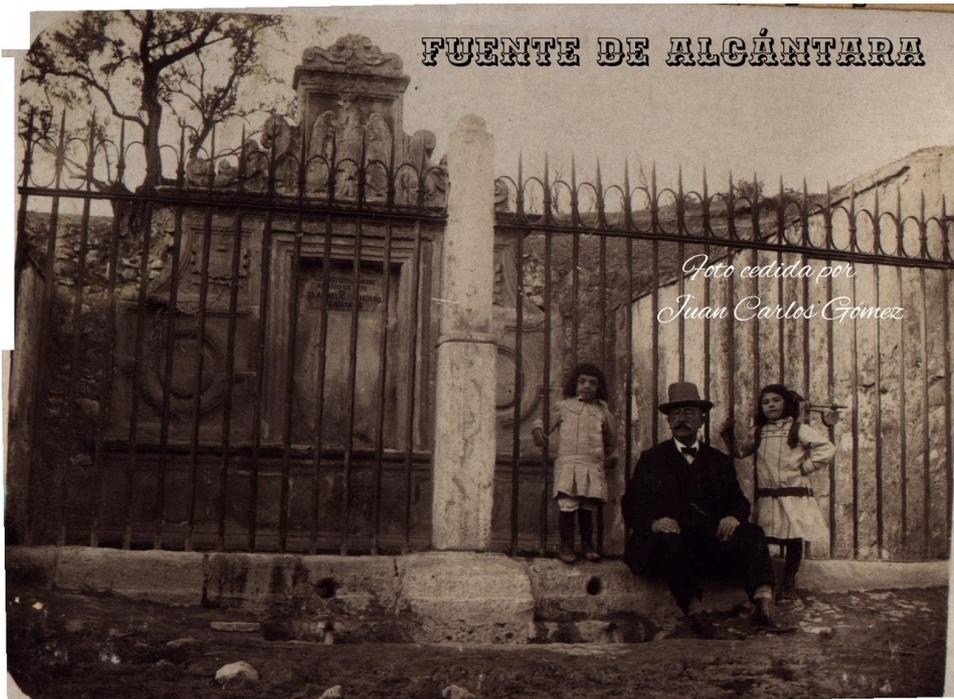
Figura 21. Fotografía de la Fuente Santa de Loja de principios del s. XX. Se observan apoyados en el frontis unos muros de mampostería más elevados de lo que actualmente se conservan. Fuente: Juan Carlos Gómez

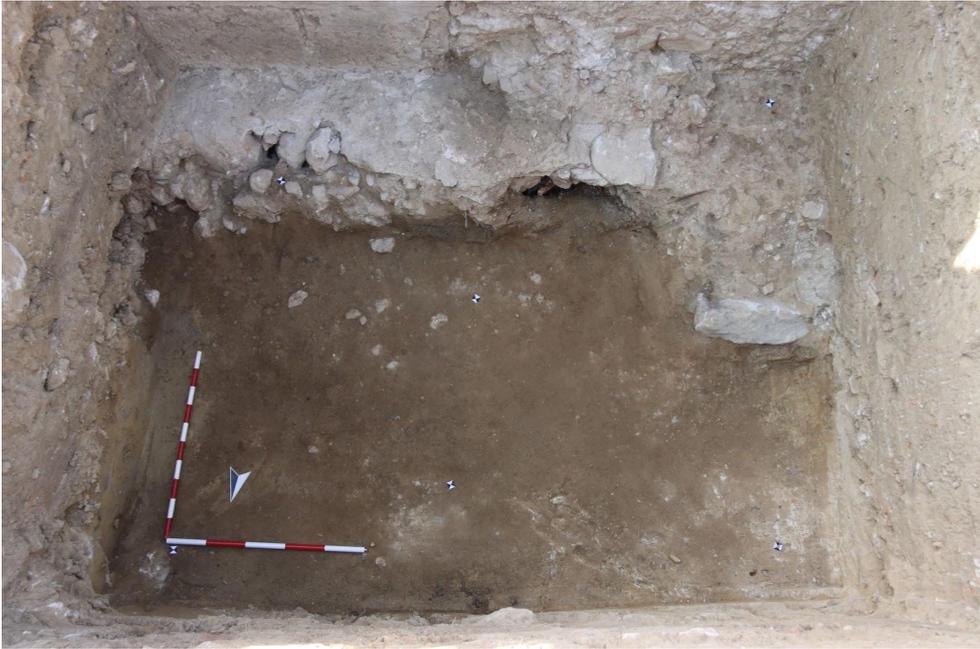
Tras documentar el nivel, se pudo comprobar que la UE 003 sufrió un corte para instalar la fosa de cimentación del frontis manierista del s. XVI (**UE 005**). La propia cimentación se localiza en la zona sur del sondeo. Se compone de una serie de calzos y mampuestos de mediano tamaño trabados con mortero de cal con una anchura total de 1,10 m (según lectura del perfil). No obstante, el mal estado de conservación ha provocado que, en el proceso de intervención, se haya derruido o disgregado una parte importante de la misma (aproximadamente se conservan 0,7 m de ancho). El continuo aporte de agua del manantial ha acabado por desgastar y eliminar el mortero. Esto ha hecho posible que se pueda observar directamente el nacimiento del agua bajo el frontis, concretamente una lámina de tres dedos sobre piedras de guijarro (Figuras 22 y 23).

Figura 22. Planta final de sondeo 12.000. Cimentación UE 004 - E 001 y nivel arcilloso UE 003.

La cimentación del frontis del s. XVI se ha registrado en el sondeo 12.000 en un estado de conservación deficiente. Este se localiza directamente sobre el punto de drenaje del manantial.

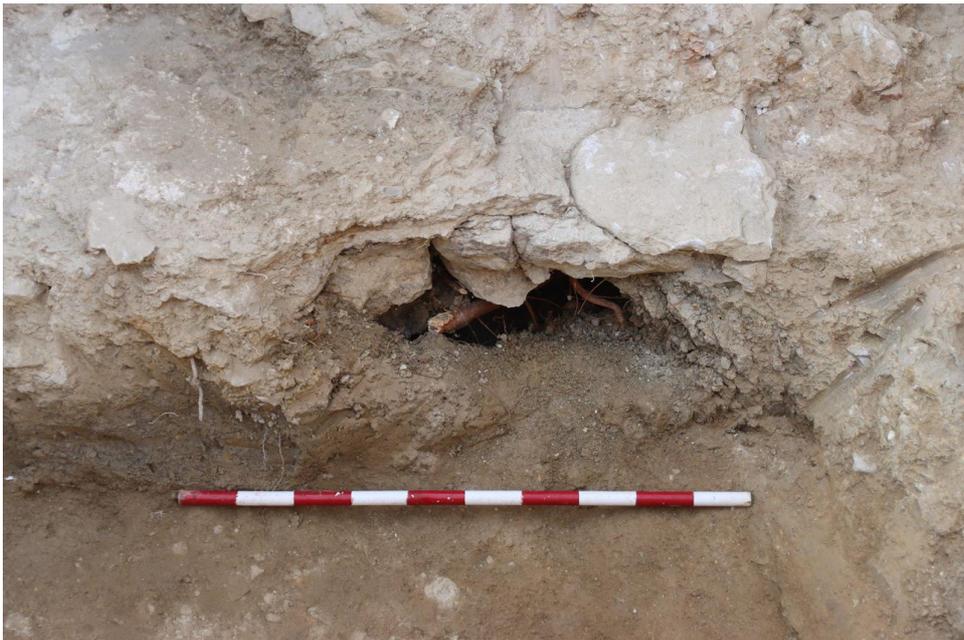
Figura 23. Detalle de surgencia de agua bajo el mismo nivel de cimentación.

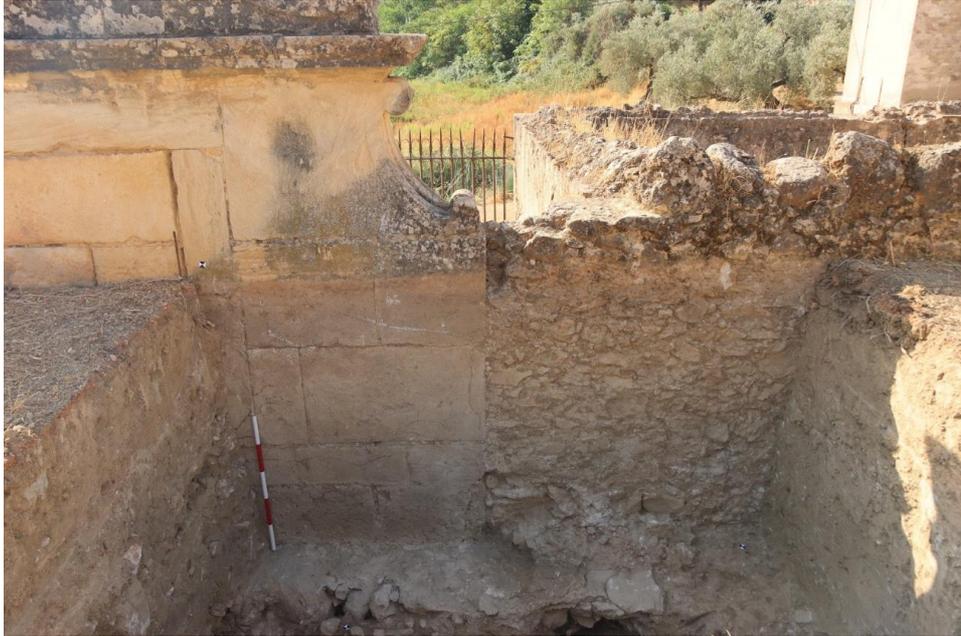
Respecto a la lectura paramental, se observa el apoyo de la E 006 del sondeo 10.000 (cara norte exterior del baño izquierdo) sobre la cornisa de la E 020 del sondeo 10.000 (parte trasera del frontis) (Figura 24).

Figura 24. A la derecha, muro trasero de mampostería del balneario izquierdo (E 006) apoyado en parte trasera del frontis (E 020), a la izquierda.
