# ANUARIO ARQUEOLÓGICO DE ANDALUCÍA 2022

# ACTIVIDAD ARQUEOLOGICA PREVENTIVA MEDIANTE EL SEGUIMIENTO ARQUEOLÓGICO DE LA OBRA REHABILITACIÓN DE LA NORIA DE LA HUERTA DE SAN LÁZARO, EN BAILÉN (JAÉN)

Juan José López Martínez; Auxilio Moreno Onorato; José Carlos Ortega Diez

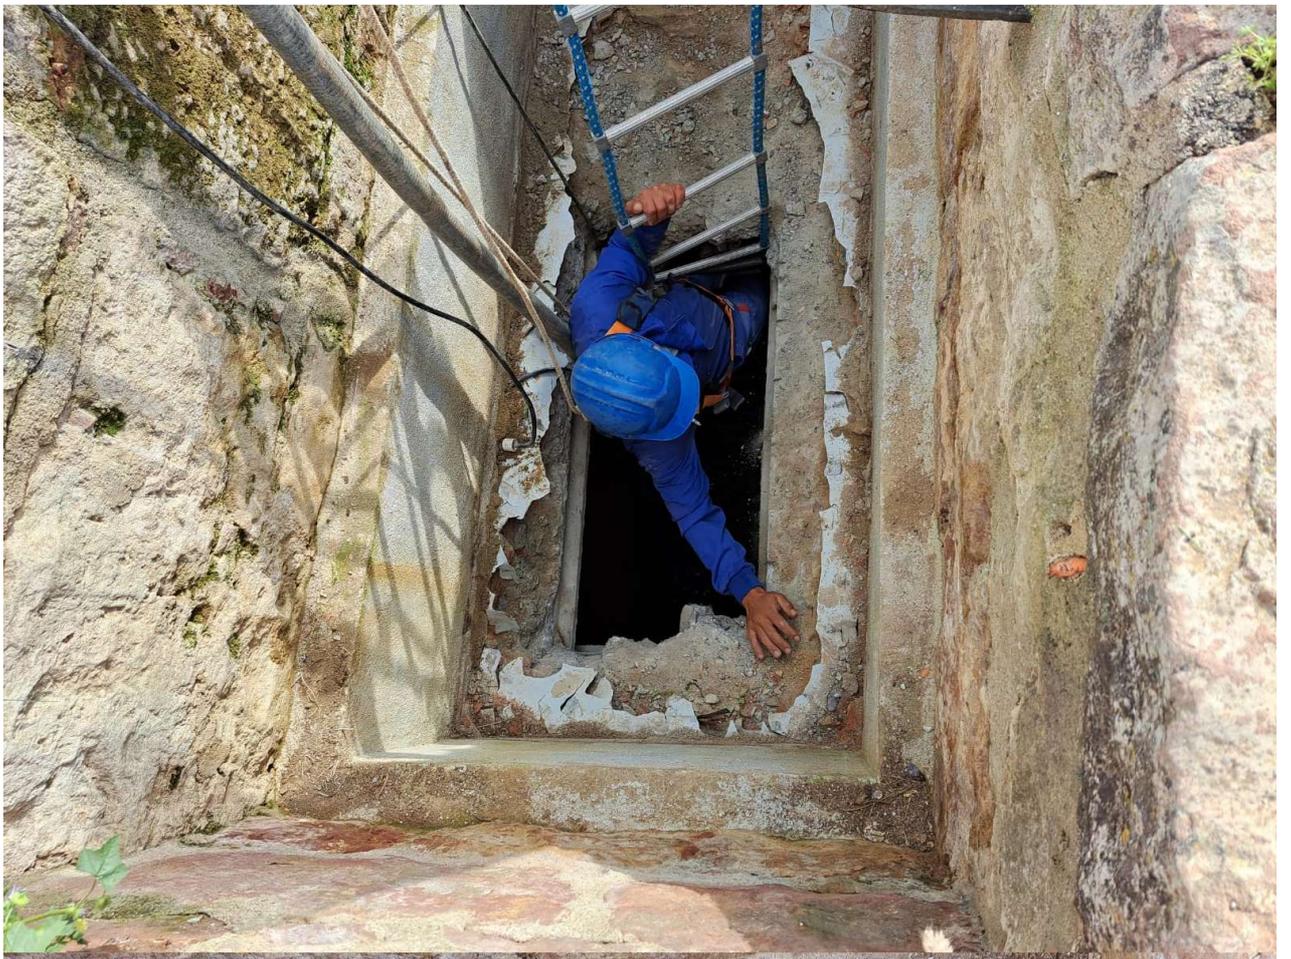
El rebaje de los niveles de lodo acumulados en el interior del pozo se realizó con medios manuales por poceros profesionales bajo las directrices y el estricto seguimiento y control del equipo de arqueólogos. Para proceder a la limpieza se tuvo que desmontar parte de la solería del vaso superior del pozo, descender hasta el nivel de superficie del lodo, a una profundidad de unos 4,70 m, e ir recuperando ese lodo en cubos para ser izados al exterior mediante un maquinillo. Durante las labores desarrolladas, fue necesario bombear constantemente el agua emergida de los veneros localizados en el fondo del pozo (Fig. 3).

Fig. 3. Apertura y entrada al interior de la noria. Elaboración propia.

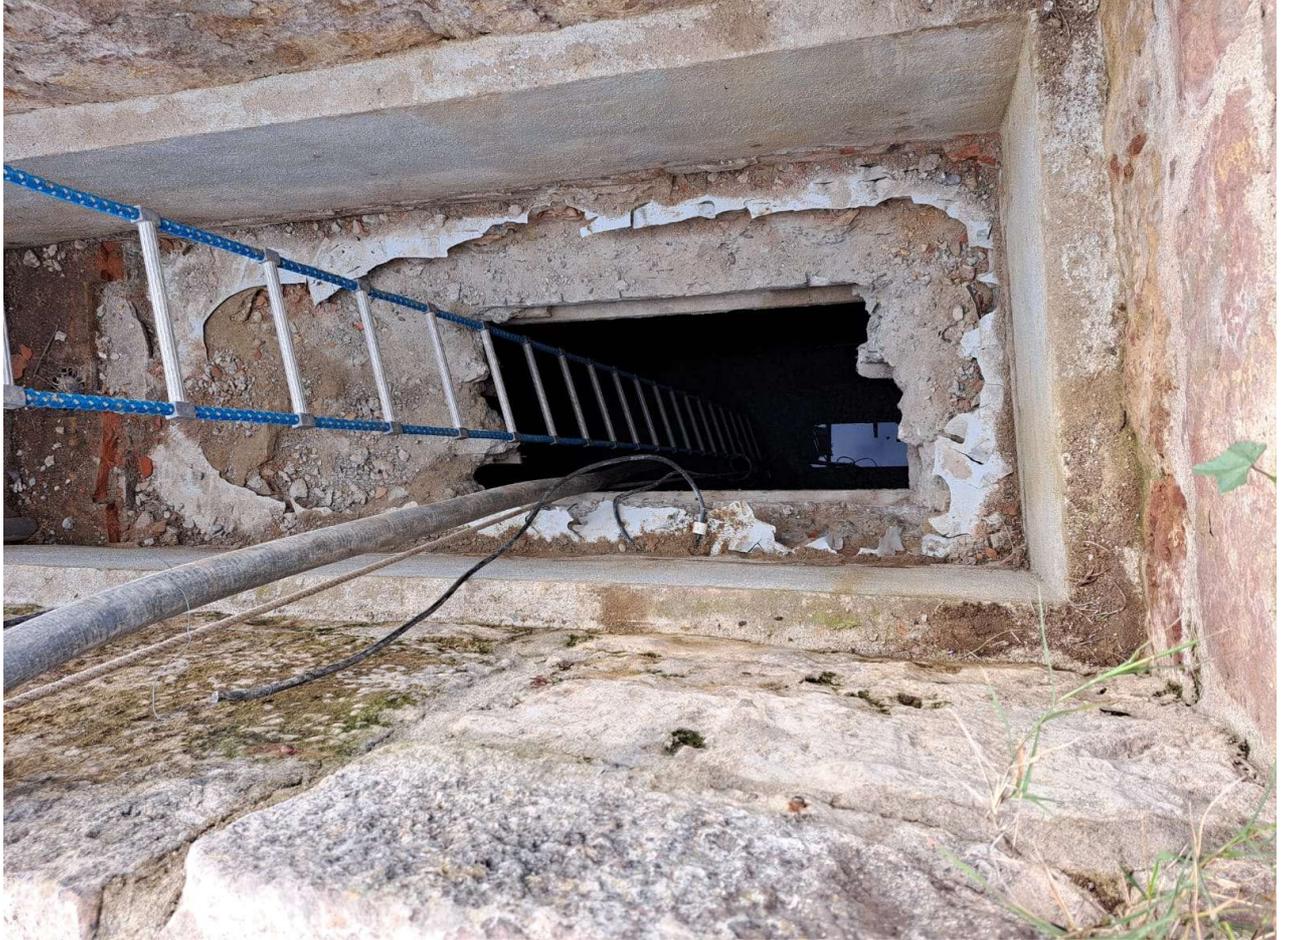
Fig. 4. Alberca y Noria de Don Lázaro tras su intervención. Elaboración propia.

En cuanto a la maquinaria de la noria, se ha restaurado la ya existente dándole un toque de color cobre, similar al que tuviese originariamente, al igual que al tramo de reguero metálico que desagua en la alberca. La cadena que guiaba a los cangilones ha tenido que ser modificada por un herrero dado que, al cambiar los vasos de metal por los cerámicos, esta obtenía una holgura que hacía que los tramos saltaran. Estos saltos pueden conllevar la rotura de los recipientes cerámicos, así como dañar la propia estructura. Para solucionarlo, algunos tramos han sido modificados con radial y soplete, se han añadido pátinas de metal que asientan la cadena, así como unos soportes para asentar los cangilones. Como mencionamos, los cangilones metálicos han sido sustituidos por otros cerámicos más acordes con una ciudad eminentemente ceramista como es Bailén, a la vez que se hace un guiño a los que tendría la noria en origen. Entre otras mejoras, se ha sustituido la bomba hidráulica de la noria y se ha cubierto el hueco que quedaba entre la rueda de agua y la delimitación del pozo por una rejilla metálica de acero galvanizado para evitar posibles accidentes entre los visitantes e impedir la acumulación de basuras en su interior (Fig. 4).

La intervención arqueológica ha permitido así mismo realizar el seguimiento tanto de las labores de impermeabilización de la alberca como de la puesta en valor de dos tablas de lavar la ropa dispuestas en uno de sus laterales y de la consolidación de la pileta o rebosadero de riego la cual estaba visiblemente desprendida de la alberca, por lo que hubo que reponer las faltas de ladrillos que lo adosaban a esa estructura.
