IAP CONTROL DE LOS MOVIMIENTOS DE TIERRA. DEMOLICIÓN DE LA VIVIENDA EN LA CALLE TRAVESÍA DE ADUANA, 25. BAZA. GRANADA

Dirección: Ana Tapia Espinosa

Expediente: BC.03.99/19

Fecha: 21 de agosto al 6 de septiembre de 2019

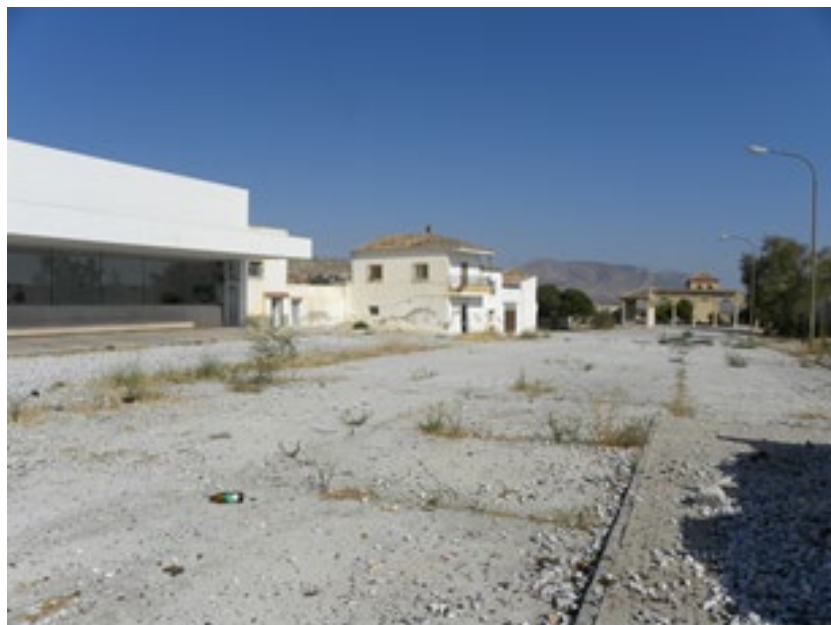
La vivienda se encontraba en mal estado de conservación con algunas patologías en sus elementos portantes y con un deplorable estado de abandono y ambiente nocivo para la salud por lo que el

Perspectiva desde el sur de la vivienda sobre la plataforma de la Alcazaba

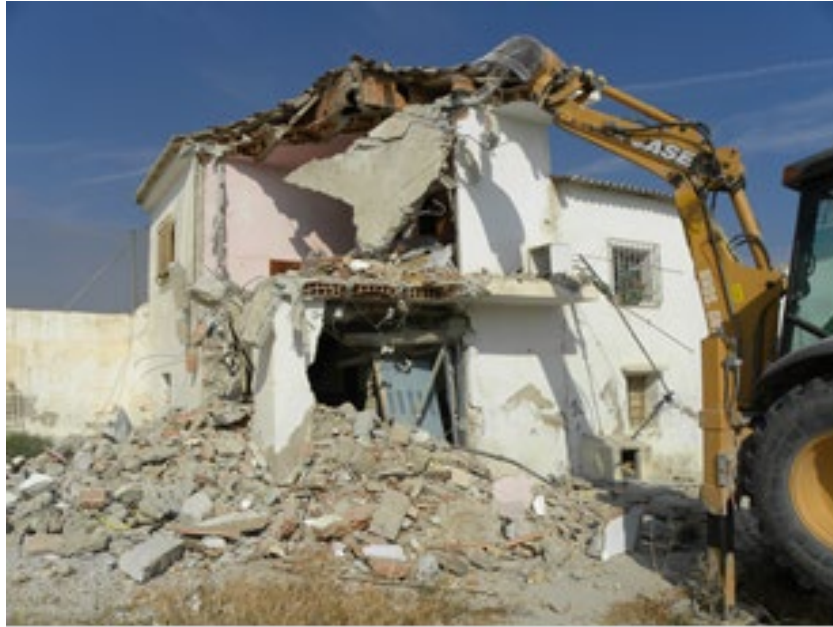
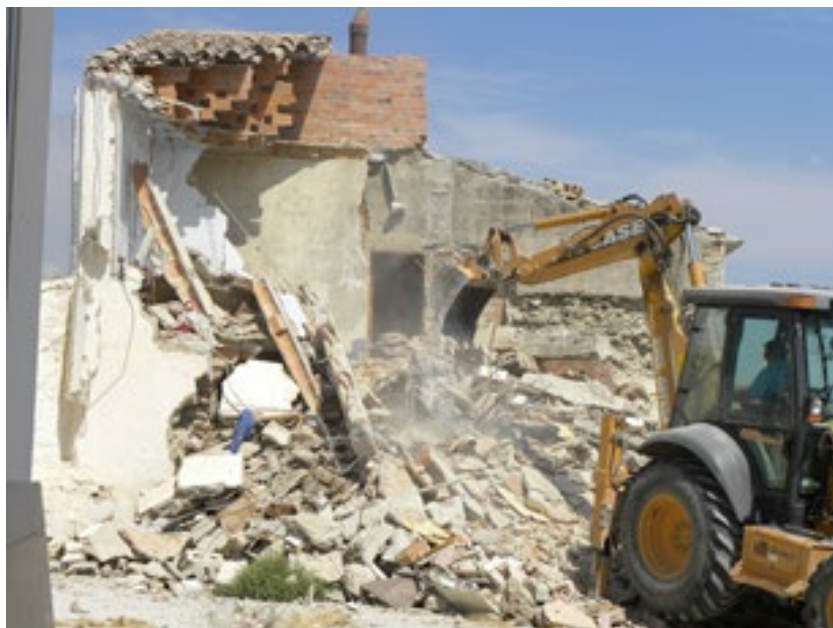
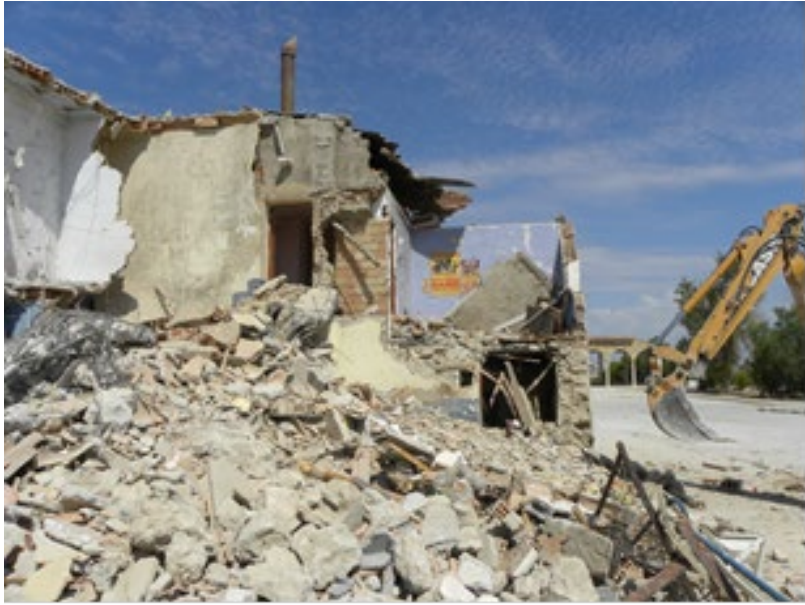
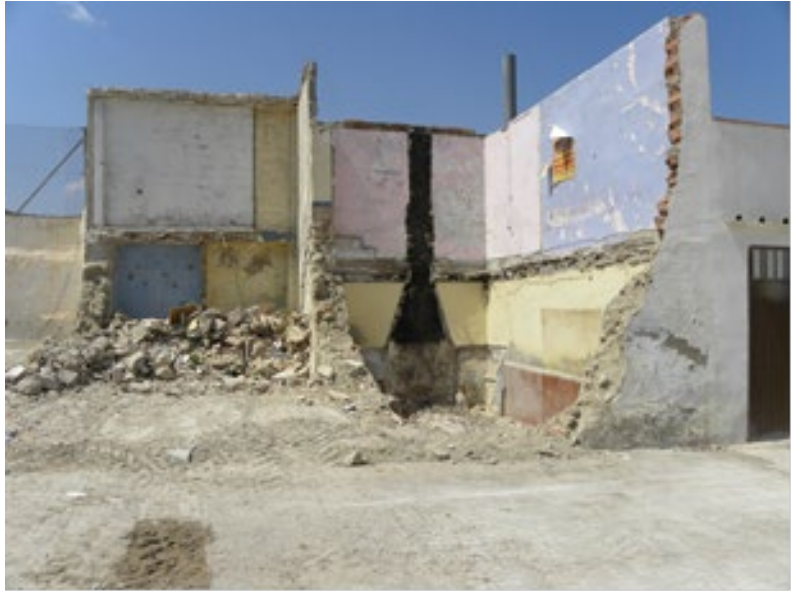
El proceso de demolición del edificio ha dejado expuesta la fábrica y aparejo de los elementos que lo conforman y como era previsible, se ha podido comprobar que corresponde a una vivienda realizada con materiales propios del siglo XX, como bobadillas, ladrillo hueco y forjados de hormigón armado.

Se ha podido comprobar en el tramo inferior de los muros de la planta baja, una fábrica de mampostería trabados con cemento con abundante árido y en la planta superior algo más livianos formados por ladrillo hueco.

La demolición de la estructura no ha constatado la presencia de edificaciones anteriores a su construcción, descartándose que pudiera haber aprovechado algún lienzo de la alcazaba. Por lo

A continuación se muestran las fotografías más significativas del proceso de demolición y finales.
