# ANUARIO ARQUEOLÓGICO DE ANDALUCÍA 2019

CONTROL DE MOVIMIENTO DE TIERRAS Y TRABAJOS DE CONSOLIDACIÓN Y RESTAURACIÓN DE LOS BAÑOS ÁRABES DEL NARANJO Y RAUDAL DE LA MAGDALENA.

Mª DEL CARMEN PÉREZ MARTÍNEZ CARMEN PÉREZ MIÑANO VICENTE BARBA COLMENERO JUAN LUIS MARTÍNEZ DE DIOS.

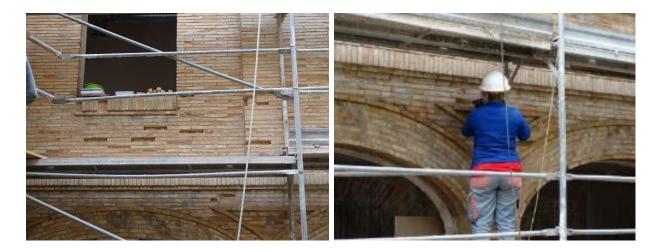
Lámina VI.

Restos conservados en los muros perimetrales sur, muro transversal, muro perimetral oeste y muro perimetral norte. Todos presentaban graves problemas de conservación provocados por la humedad y la utilización de materiales inapropiados aplicados en distintas épocas que han originado, disgregación de morteros, pulverización de ladrillo, aparición de sales y hongos, etc. El proceso de restauración ha seguido las siguientes pautas:

- Eliminación manual de parches, añadidos o materiales inadecuados, fundamentalmente en la zona este del muro sur y en el muro transversal. Dado el grado de humedad que presentaban las bóvedas conservadas se decide no eliminar los añadidos de yesos en las mismas hasta comprobar la efectividad de las tareas realizadas.

- Limpieza exhaustiva del muro en varias fases: en primer lugar, se realizó una limpieza mecánica manual con cepillos de cerdas de nylon de diferente dureza para arrastrar los depósitos y material suelto. En segundo lugar, se procede a la eliminación de sales carbonatadas, hongos y suciedad muy incrustada para una limpieza superficial.

- Consolidación estructural de fábricas. Se ha actuado en dos puntos que presentaban problemas de estabilidad y/o riesgo de desprendimiento mediante la inclusión de mortero de cal. Concretamente sobre los restos de enlucido sobre el arco de la pileta sur que se encontraba en muy mal estado y sobre la clave de las dos bóvedas conservadas.

- Fijación de estratos descohesionados mediante la inclusión por inyección de una resina. Este tratamiento se ha realizado en los restos rozados de ladrillos que conforman las bóvedas del baño. Ha sido imposible aplicar este tratamiento en las habitaciones abovedadas debido alto índice de humedad que presentaban. Este trabajo debe realizarse una vez comprobada la efectividad de las actuaciones realizadas por la empresa Aqualia en viales y edificios colindantes.

- Restitución de volúmenes y materiales en aquellas zonas donde las faltas suponían una alteración estructural o estética. En esta actuación se han empleado materiales compatibles con los originales manteniendo un criterio diferenciador en las reposiciones quedando el plano rehundido del original. El color elegido difiere ligeramente de los morteros originales, pero armoniza con la visualización de todo el paño. Los ámbitos restituidos son los siguientes:

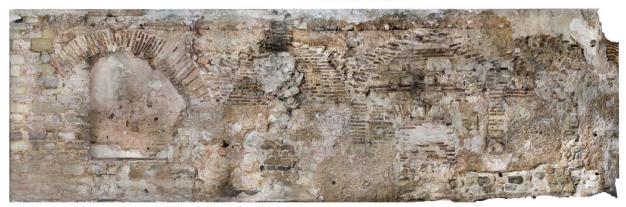
Lámina VII.

PARAMENTO SUR
