ANUARIO ARQUEOLÓGICO DE ANDALUCÍA

LABORES DE CONSOLIDACIÓN, RESTAURACIÓN Y RESTITUCIÓN ARQUEOLÓGICA. RESTOS ARQUEOLÓGICOS DEL SÓTANO DE LA CASA HERMANDAD DE LAS FUSIONADAS EN EL PASILLO DE SANTA ISABEL. (MÁLAGA)

Daniel Núñez Vílchez.

Alberto Cumpián Rodríguez.

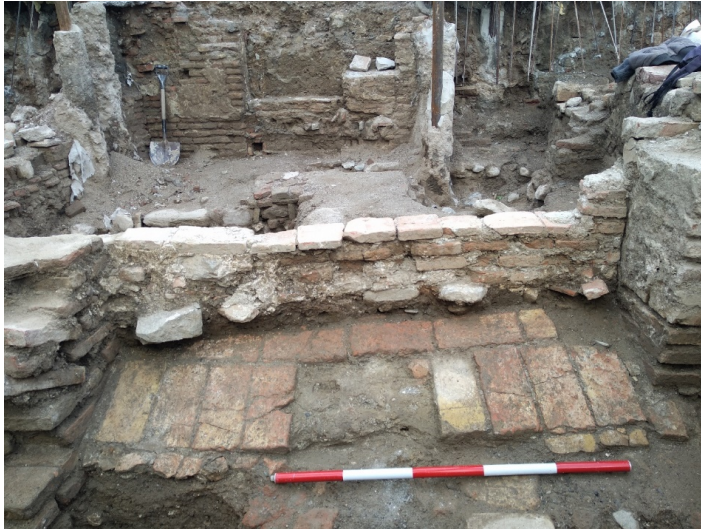
Acceso marcado desde el vestíbulo a la estancia contigua.

Fotografía de la izquierda: cara interior del vano, luego tabicado, con restos del pavimento Ue. 123

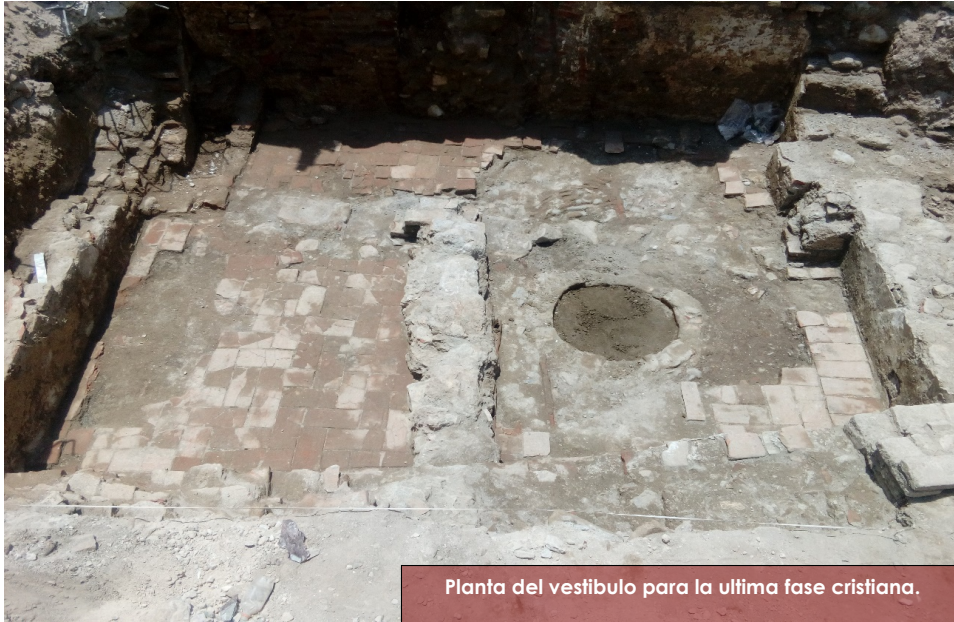
Planta del vestibulo para la ultima fase cristiana.

Abajo muro Ue. 103 con pozo asociado al Norte Ue. 102

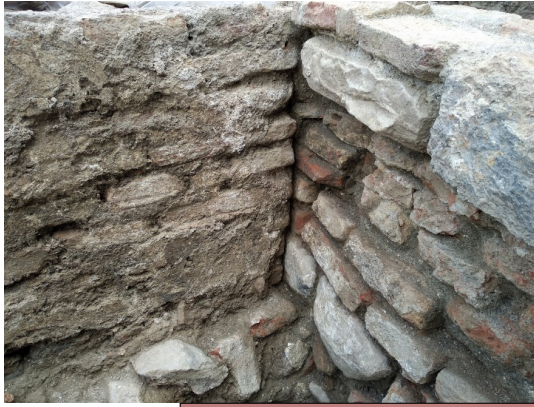
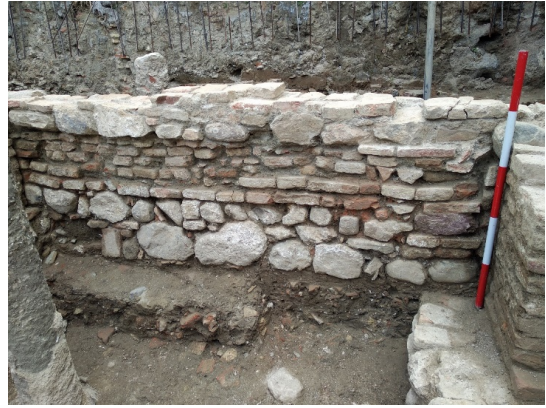
Unión de los muros U.E.107 y 108, donde se observa su adosamiento. Detalle del muro Ue. 108 adosado a pilar. Obsérvese la diferencia edilicia.

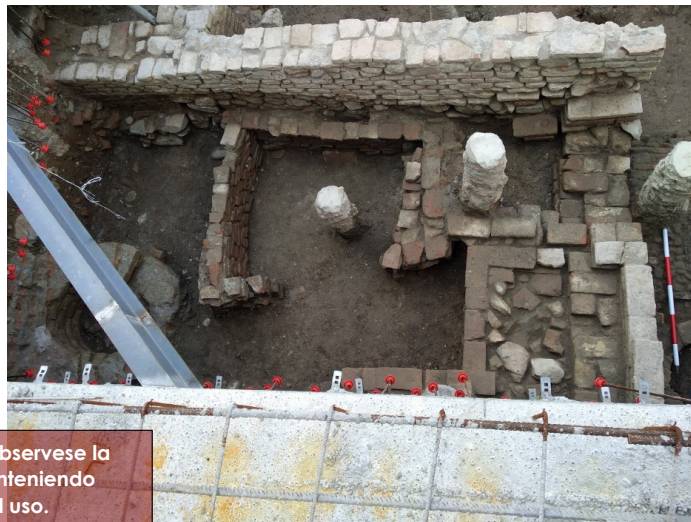
Zona de "letrinas". Obsérvese la transformación manteniendo entendemos el uso.

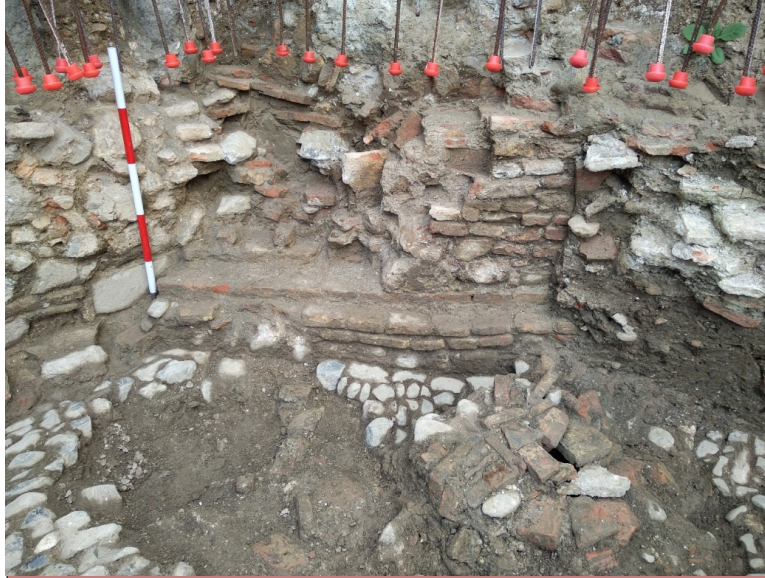
Esquina noroccidental del sondeo. Muro nazarí Ue. 193 en base con pavimento asociado 147 y recrecido superior cristiano Ue. 111. (al interior roto por otro pozo ciego Ue. 115)

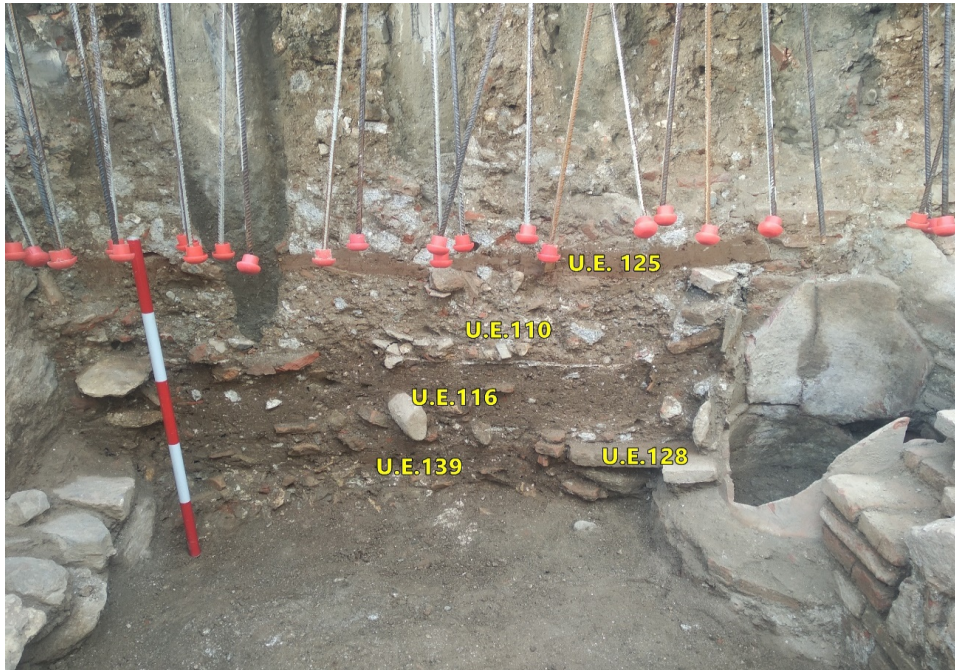
Estratigrafía de fase moderna en perfil Oeste.

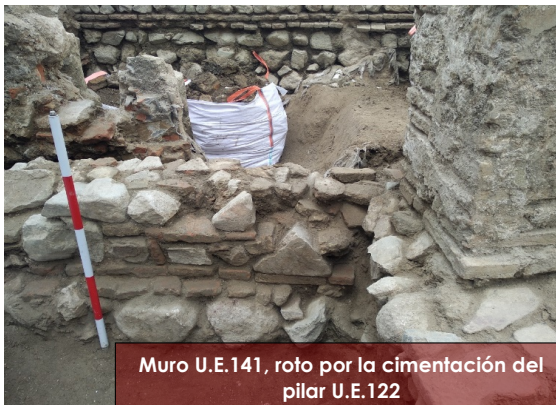
Muro U.E.141, roto por la cimentación del pilar U.E.122

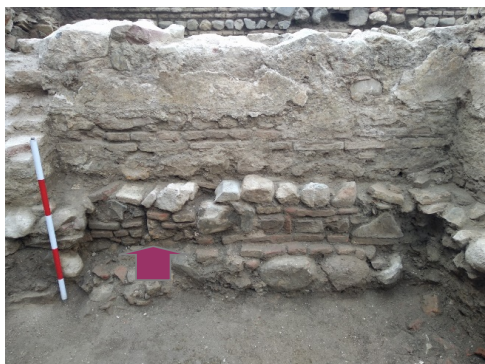
Imágenes de sendas caras de la Ue. 141 con las fábricas cristianas superpuestas. Con flecha reparación.

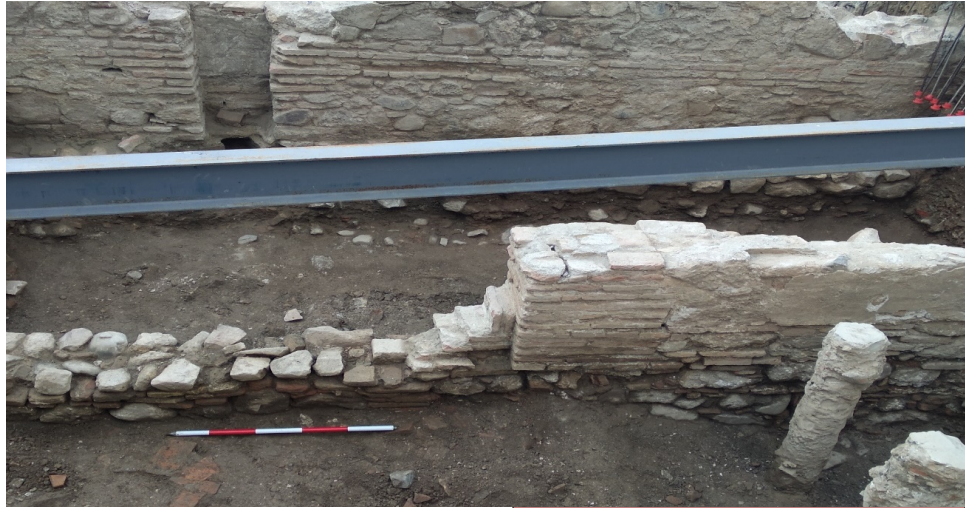
Cara este del muro U.E.152, ya liberado de la sección moderna del muro UE.103.

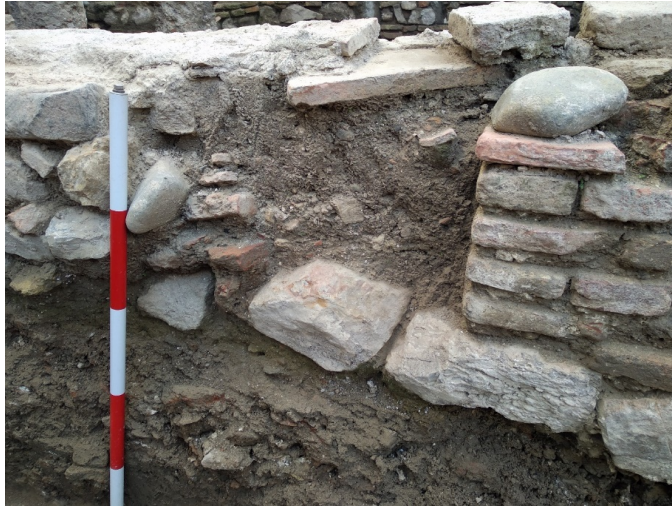
Detalle de la relación entre los muros U.E. 103 (izquierda) y U.E. 152. Se aprovecha la construcción del primero para dejar espacio a una posible canalización.

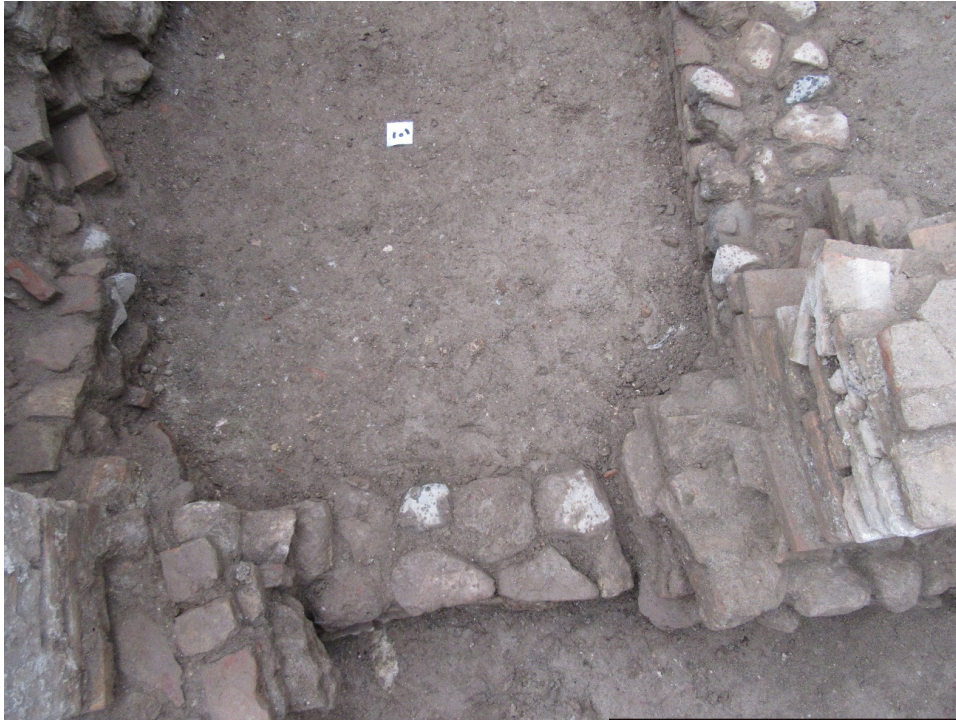
Imagen Muros nazaríes bajo
muros cristianos.

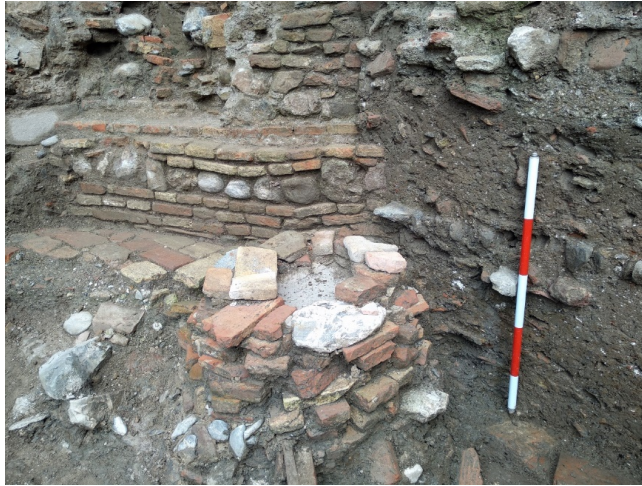
Retazo de suelo U.E.147,
asociado al muro U.E.193. En
primer plano, el pozo U.E.145.

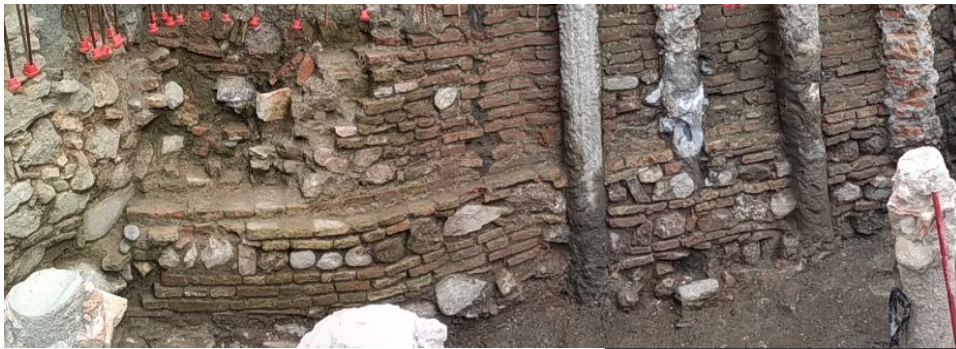
Imagen del perfil Este de la
intervención con la
concatenación de cuerpos
murarios..

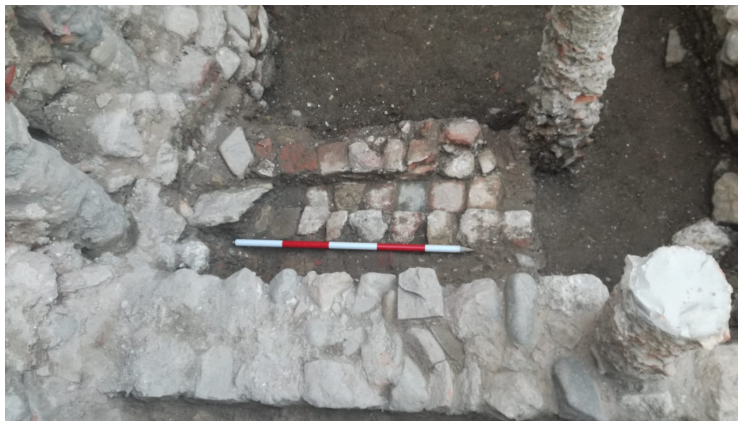
Relación entre la Ue. 150 y la canalización U.E.176.
