ARTÍCULO PARA EL ANUARIO ARQUEOLÓGICO DE ANDALUCIA 2020

IAP CONTROL DE LOS MOVIMIENTOS DE TIERRA. CASTILLO DE TAJARJA. CALLE REAL (CASTILLO DE TAJARJA, CHIMENEAS, GRANADA)

Expediente: BC.03.01/20

Fecha: 21-26 de febrero de 2020

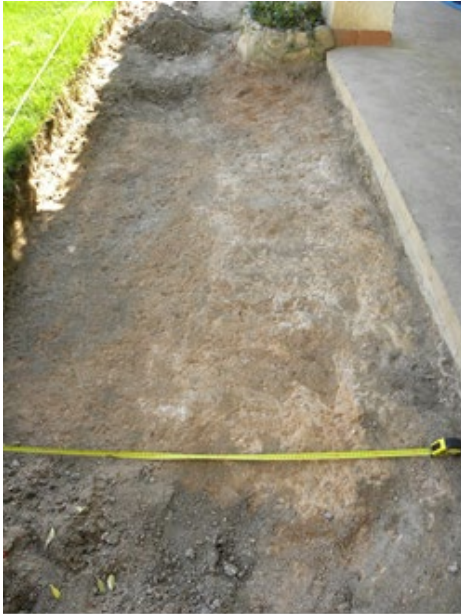
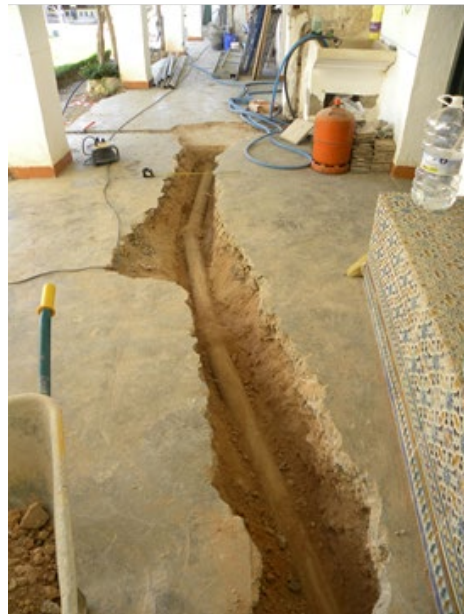
A la izquierda, lateral W con parte de su superficie a nivel de roca. A la derecha, zanja para sustitución de saneamiento bajo el porche del lateral oeste del patio.

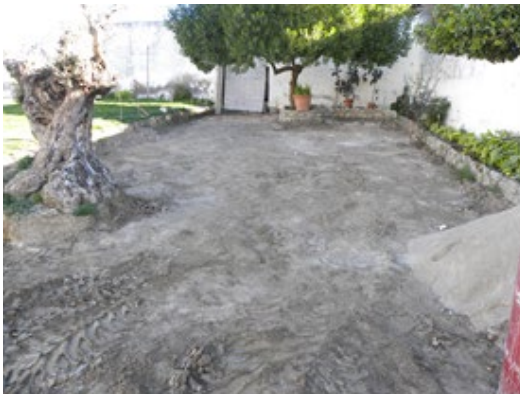
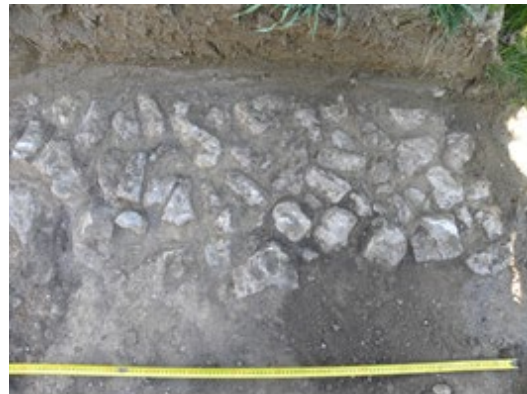
Dada la escasa profundidad alcanzada, no se localizó elemento arqueológico alguno. Solo se documentó un pequeño fragmento del pavimento formado por cantos irregulares trabados con tierra, que era visible en algunos puntos de la superficie donde no se había aportado tierra de labor y que corresponde con el uso de patio de la anterior propiedad.

A la derecha, zona sur del patio una vez rebajado. A la derecha, relicto de pavimento empedrado de esa misma zona

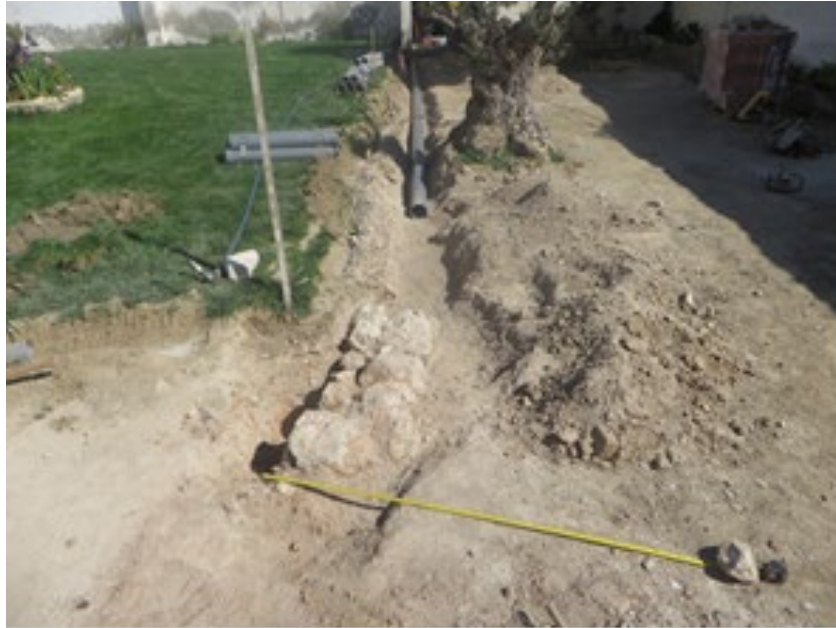
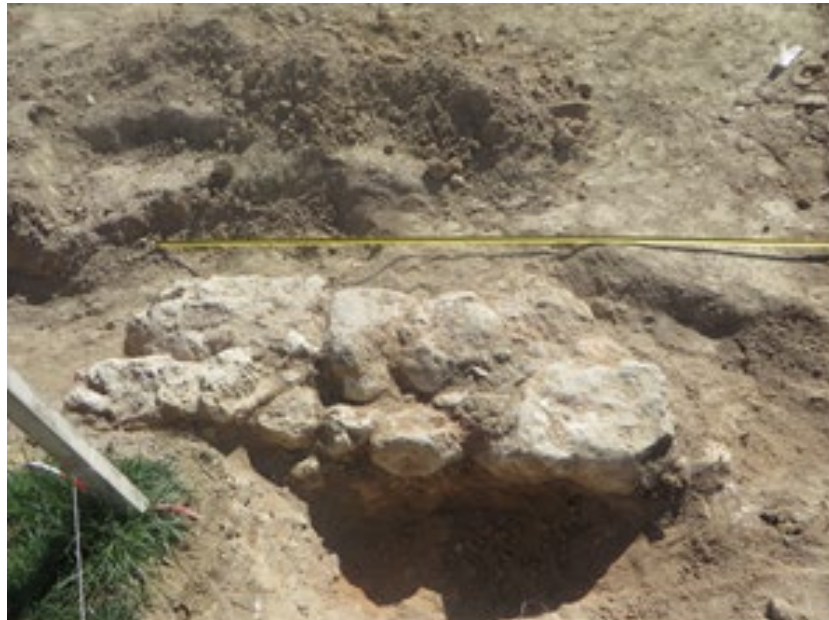
Se detectó igualmente un tramo de 1,20 m aproximadamente de una estructura muraria coincidiendo en parte con el recorrido de la zanja del patio. El trabajo de excavación y limpieza de esta zona se realizó por medios manuales para su correcta documentación y fue necesaria la ampliación en superficie de la zanja hasta que pudo ser delimitado en toda su extensión conservada.

En las fotografías anteriores, situación del muro localizado y detalle. Se trata de una construcción de bloque y cantos grandes con mortero calcáreo pobre y con unas dimensiones conservadas de 1,20 m por 0,50 m aproximadamente. Solo se conserva una hilera.

Una de ellas se corresponde claramente al pavimento empedrado existente en el patio abierto y la otra por ubicación y orientación se correspondería con un límite de patio anterior. El área que actualmente vemos sería el resultado de la unificación en una misma propiedad de varias parcelas y por tanto conllevó la eliminación del muro divisorio del que hemos detectado su base. Tanto en las fichas del catastro (donde se refleja la división de parcelas) como en las fotografías aéreas históricas es posible distinguir esa estructura.

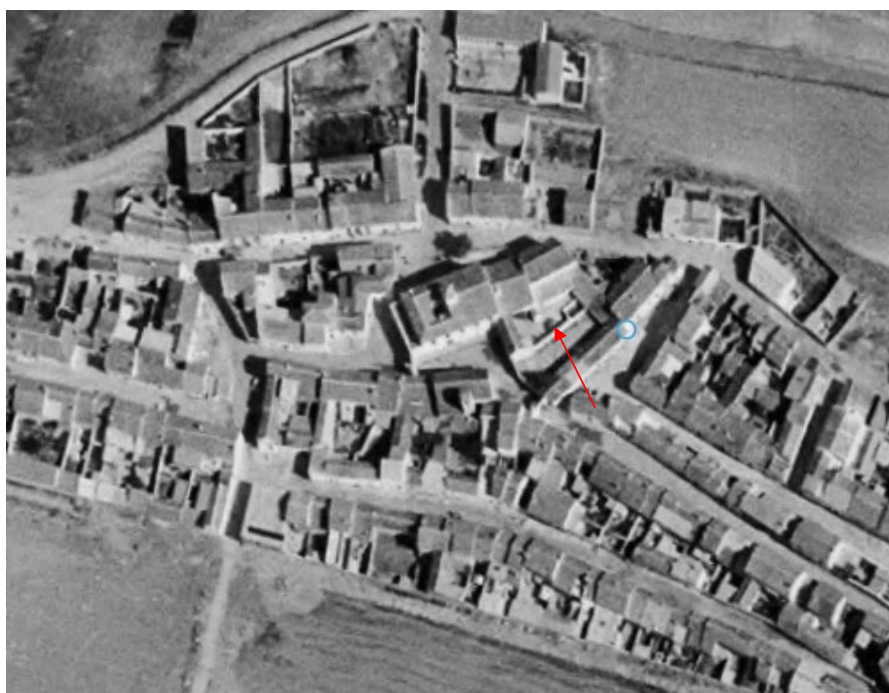
Fotografía aérea de 1973-86. Se señala con flecha la estructura
