# ANUARIO ARQUEOLÓGICO DE ANDALUCÍA 2021

# ESTUDIO DE ESTRATIGRAFÍA MURARIA Y CONTROL ARQUEOLÓGICO DE MOVIMIENTOS DE TIERRAS PARA EL PROYECTO DE REHABILITACIÓN, MANTENIMIENTO Y CONSERVACIÓN DEL ALJIBE EN CALLE CRUZ (NIGÜELAS, GRANADA).

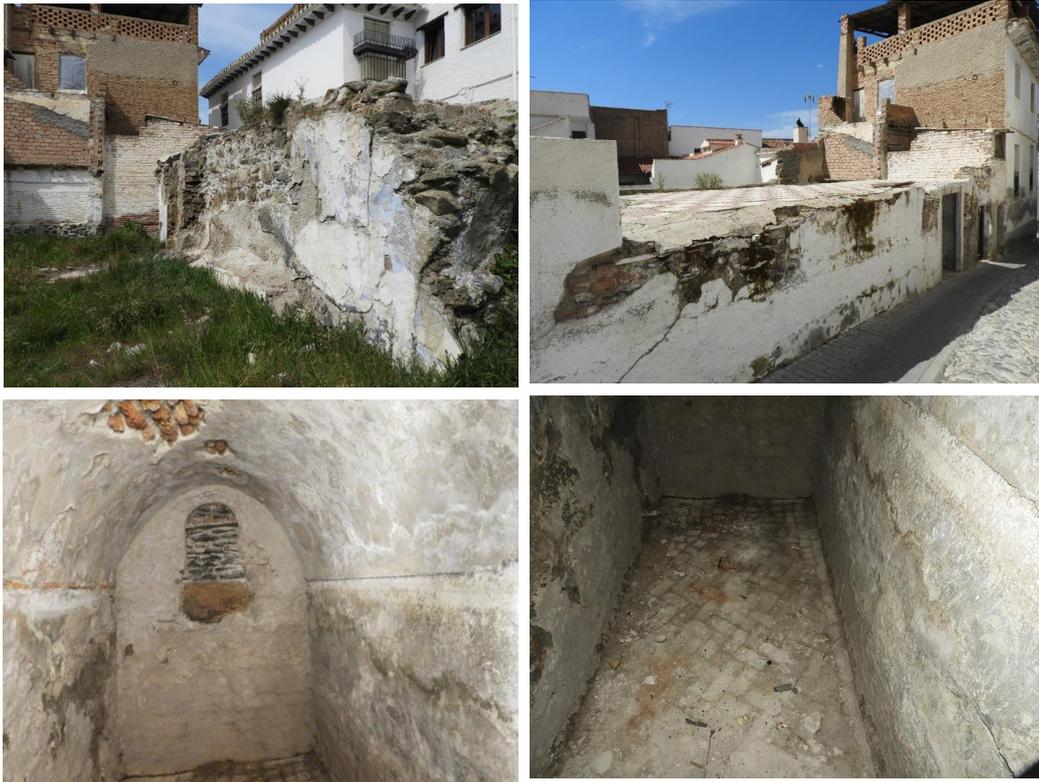
Figura 2. Estado del inmueble al inicio de la actuación

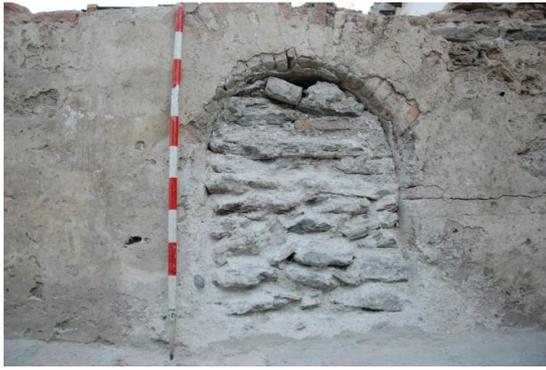
Figura 6. Muro Este, con el vano original de extracción de agua

Se documentan una serie de transformaciones en el aljibe. Por un lado, el vano de extracción de agua situado en el muro este del aljibe es sellado por una capa de cantos trabados con mortero y recubierto por un revoco de mortero. Posiblemente esta amortización del aljibe por su cara este, tenga que ver con una reordenación del territorio que había comenzado tiempo atrás en Nigüelas.

Respecto a los vanos, el original situado en el muro este se ha dejado tapiado y se ha mantenido abierto el del muro oeste, que conservará de momento la reja que lo cerraba.

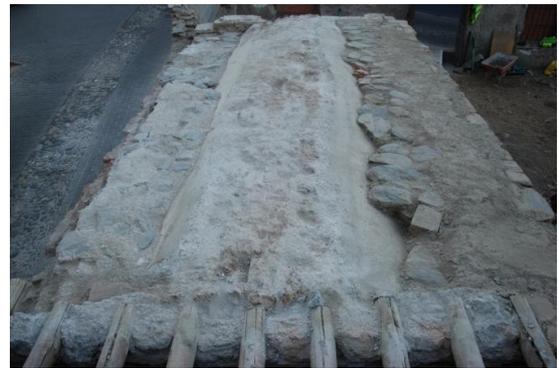
El aljibe, de bóveda de cañón, presenta, no obstante, una cubierta plana al exterior. La prolongación aérea de los muros del vaso se eleva por encima de la bóveda y los huecos laterales se rellenan de cantos trabados con mortero de tierra y cal grasa.

Figura 9. Exterior de la bóveda

La cubierta del aljibe consiste en una bóveda enlucida con mortero de cal con los muretes de los muros longitudinales recrecidos a ambos lados por hiladas de travertinos y mampuestos y rematados por una hilada de ladrillos colocados a soga en la parte superior. En algún momento se había rellenado el hueco entre ambos muretes y la curva de la bóveda, a ambos lados de ésta. se retiraron estos rellenos y se restituyeron las pérdidas en ambos muros perimetrales respetando el diseño original y la bóveda se reconstruyó en su parte central.

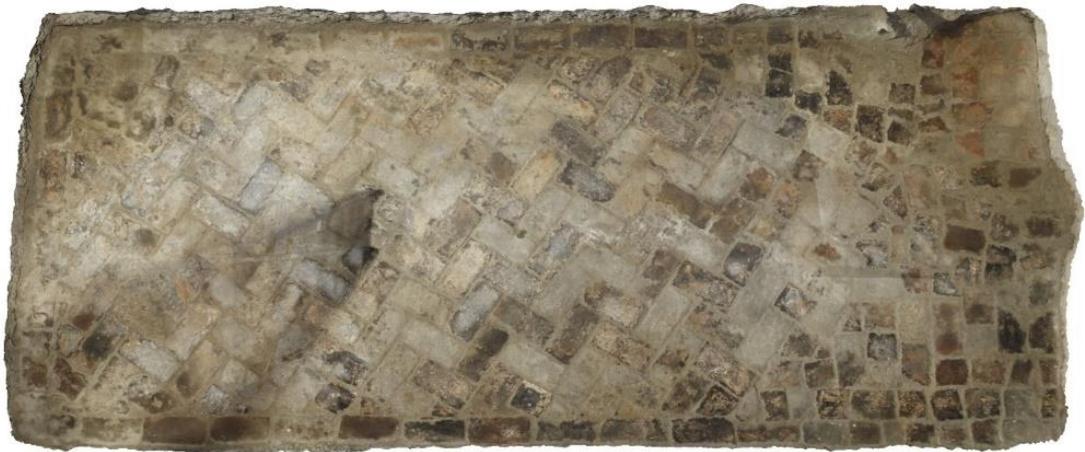
No es muy habitual la presencia de un pavimento en el suelo de los aljibes, en este caso el aljibe presenta una solería de ladrillos de barro cocido dispuestos en espiga, en la que se observa una reparación posterior en la esquina noreste.

Figura 10. Pavimento interior

En el interior del aljibe se retiraron los morteros y cementos contemporáneos para dejar visible los revestimientos originales a la almagra. Respecto al pavimento de barro cocido se conservaba en muy buen estado por lo que no ha necesitado reparaciones

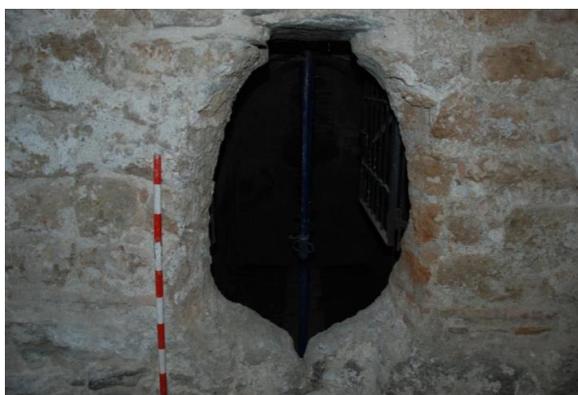
Coincidiendo con esta modificación se abriría un nuevo vano de extracción en el muro oeste, probablemente con una pequeña pileta en la base, lo que explicaría la acanaladura que muestra el vano en la parte inferior.

Figura 11. Vano practicado en el muro oeste, en una segunda fase.

*Detalle de la acanaladura en la parte inferior del mismo*

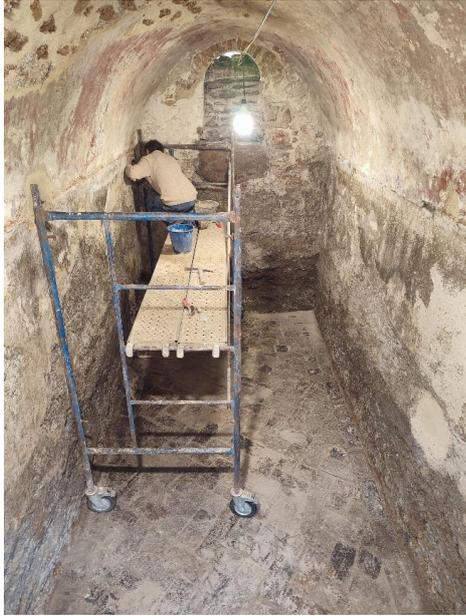
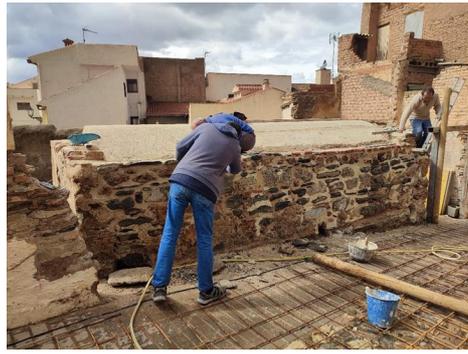
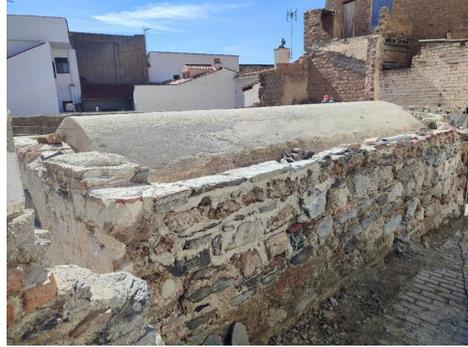
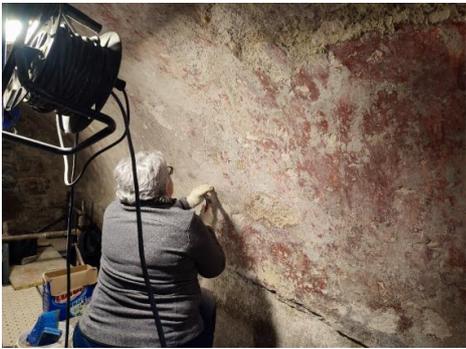
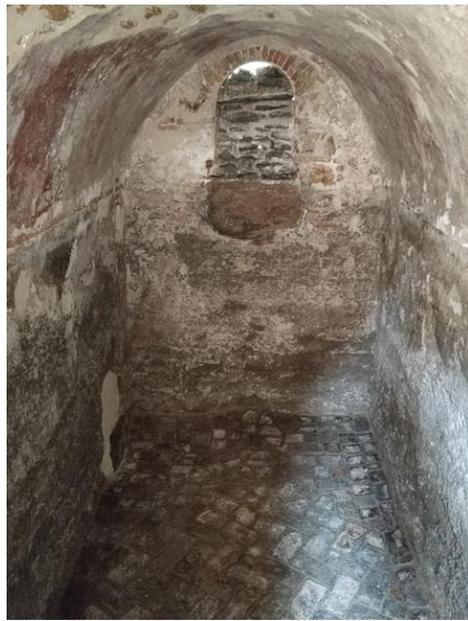
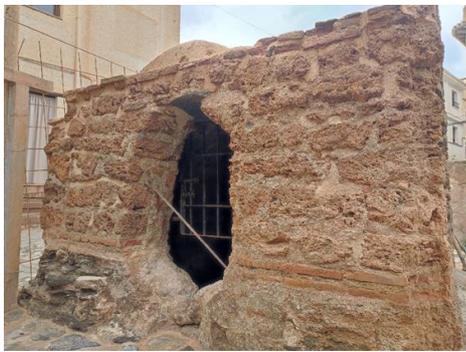
El vaso del aljibe no presentaba revestimiento de almagra, sino un mortero de grano grueso muy cementado y que presentaba acumulaciones de limos y afloramientos de sales en muchos puntos.

En la zona de la bóveda se observaban importantes pérdidas que fueron reparadas con mortero de cal grasa y que permiten observar la fábrica de la misma.

Figura 12. Desarrollo y resultados de los trabajos de consolidación y restauración
