ANUARIO
ARQUEOLÓGICO DE
ANDALUCÍA

INTERVENCIÓN ARQUEOLÓGICA DE APOYO A LA RESTAURACIÓN DEL CASTILLO DE PIÑAR, GRANADA.

MARÍA TERESA BONET GARCÍA

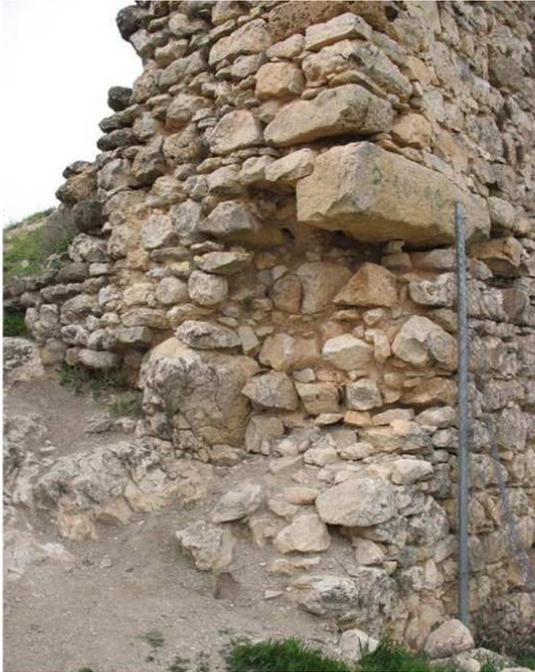
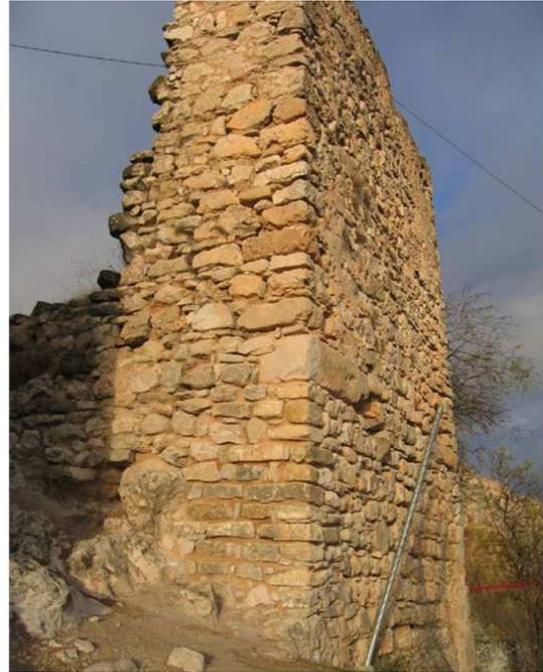
En las fotografías se puede observar el antes y el después de la restauración de la torre 2.

La **torre 2** localizada en el sector septentrional del conjunto, es una de las dos torres que flanquean la entrada al castillo. En el estudio previo de Flor de Luque Martínez se identificaron tres momentos constructivos: el primero de ellos define una torre de tapial de planta cuadrada que se corresponde con el primer momento constructivo del castillo; el segundo se identificó como una fase de reparación en mampostería que afectó a varias zonas del castillo, y que en este caso se observa en el refuerzo de la línea externa del muro meridional de la torre, continuando por el lienzo 1. La tercera fase viene caracterizada por una mampostería enripiada que supone un recrecimiento de los frentes occidental, septentrional y oriental de la torre 2. Es en esta última fase donde estaba prevista la reintegración de unos mampuestos caídos que dejaban suelto un sillar de gran tamaño (40 cm de ancho por 35 de alto) que corría riesgo de desplomarse. Para esto fue necesario retirar una serie de piedras que había en el suelo, seguramente del derrumbe de esta misma esquina. La restauración en mampostería ha sido la más abundante realizada por la escuela taller. Los mampuestos usados en la reintegración han procurado ser en todo momento recogidos en las cercanías de la zona a restaurar (ver fotos).

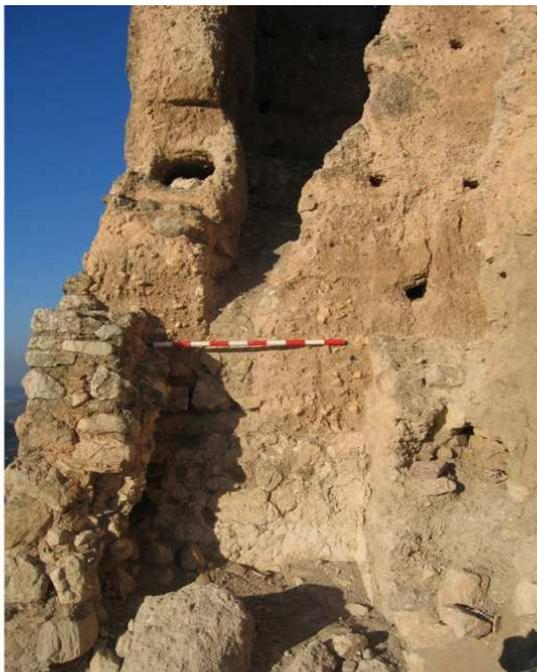
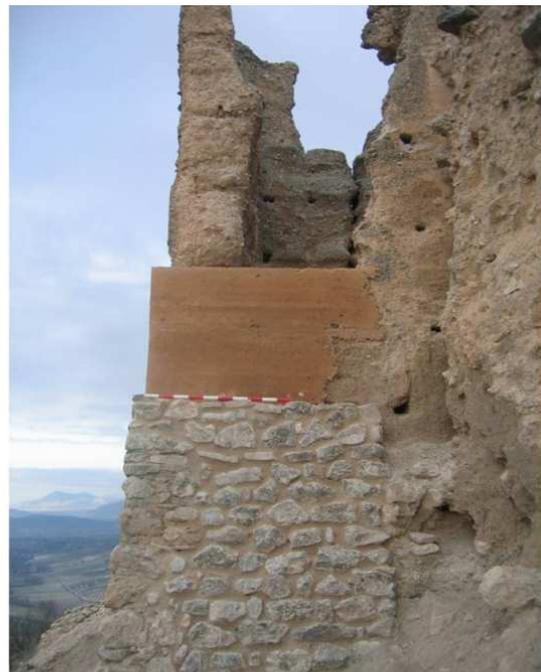
En las siguientes fotografías observamos la cara externa (Este) de la Torre 8, antes y después de la reconstrucción del pie amigo y del encofrado de tapial.

La **torre 8** viene descrita por la definición de tres fases constructivas, la primera es una torre en tapial, de planta cuadrada con una estancia cuyo acceso se hace desde el interior del recinto; la segunda fase corresponde con el momento de reparación que en este caso sí modifica la estructura inicial de la torre con refuerzos de mampostería en la zona de entrada a la torre; este reforzamiento se observa claramente también en el escalón del tapial correspondiente al segundo piso. La tercera fase constructiva de la torre se observa en el exterior con un pieamigo de mampostería enripiada que alcanza una altura máxima de 2,5 m. y que refuerza el frente Sur de la torre. Esta torre formaba el límite NO del sondeo I, cuyos resultados ya vimos. Además del sondeo se optó por hacer una prueba del encofrado⁴ en la parte Oeste de este sondeo, en la cara Este de la torre 8, para lo que fue necesario descubrir el cierre del pieamigo que en esta cara estaba completamente perdido (realizado en mampostería enripiada). Para ello se retiró parte del derrumbe de la misma torre y del lienzo 7. Se localizó la cabecera del cierre de la torre por este lado para permitir la colocación, en primer lugar del forro de mampostería que la cubre para, encima de ésta, montar el encofrado de la fase interna de la torre.

En total el pieamigo por esta cara se ha recrecido aproximadamente dos metros de altura. Para la realización del encofrado fue necesaria la retirada de parte del relleno existente en el interior de la torre, relleno perteneciente tanto a la colmatación de la misma por el paso del tiempo, como por el derrumbe del tapial que forma la fase interna y más antigua de la torre. Con la retirada de este relleno se pudo observar, como en otros casos, el buen estado de conservación del tapial que ha permanecido enterrado. Este rebaje ha sido de un metro de profundidad y ha afectado sólo a la esquina Este de la torre 8; zona muy deteriorada por haber sido usada durante mucho tiempo como acceso al castillo. Se realizaron dos cajones de tapial sobre el pieamigo recrecido con una altura de 58 y 59 cm cada uno; la longitud de los cajones es de 1,38 m. en la base, y 1,66 m. en la parte alta; el ancho máximo de los cajones es de 1,11 m. y el mínimo de 83 cm.

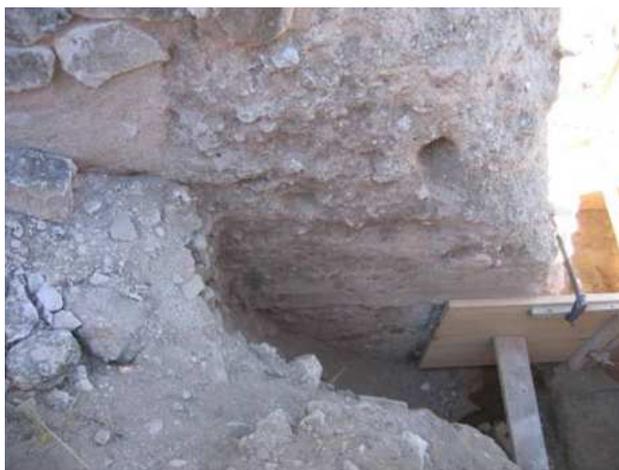
En este caso se observa el rebaje del interior de la torre 8 para la colocación del encofrado.

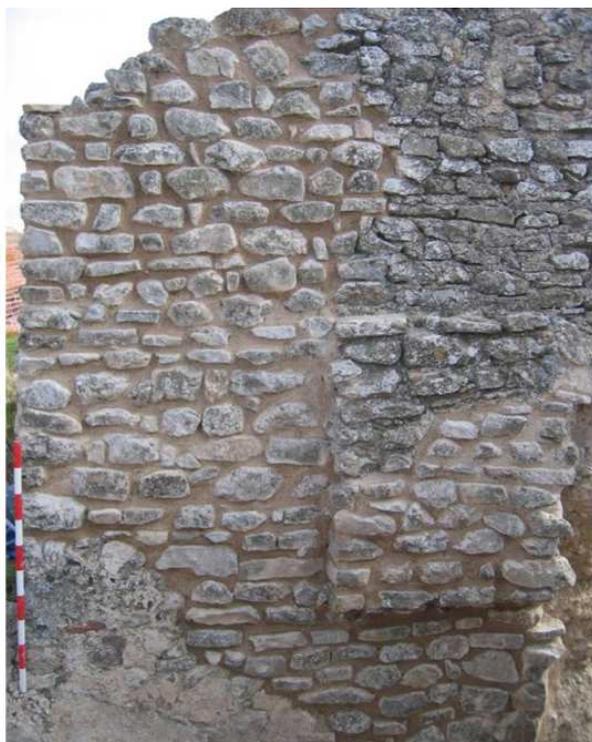
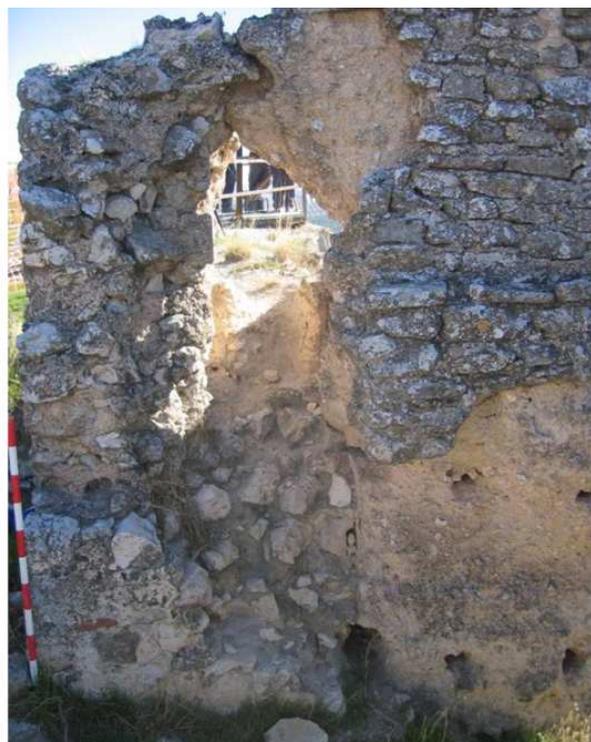
Las siguientes fotos muestran el alzado interior de la torre 8, también sometido a restauración.

En la parte interna de esta torre, ya dentro del castillo se procedió a la reintegración del alzado Este de la torre, que como se observa en la fotografía se encontraba muy deteriorado. La reintegración se realizó completamente en mampostería, dejando tan solo la parte externa de la cara que se observa en la fotografía para una posterior reconstrucción en tapial.

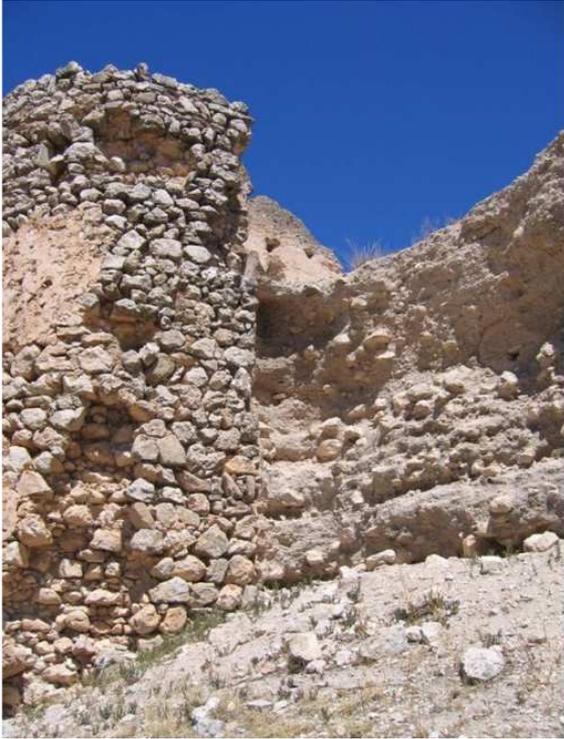
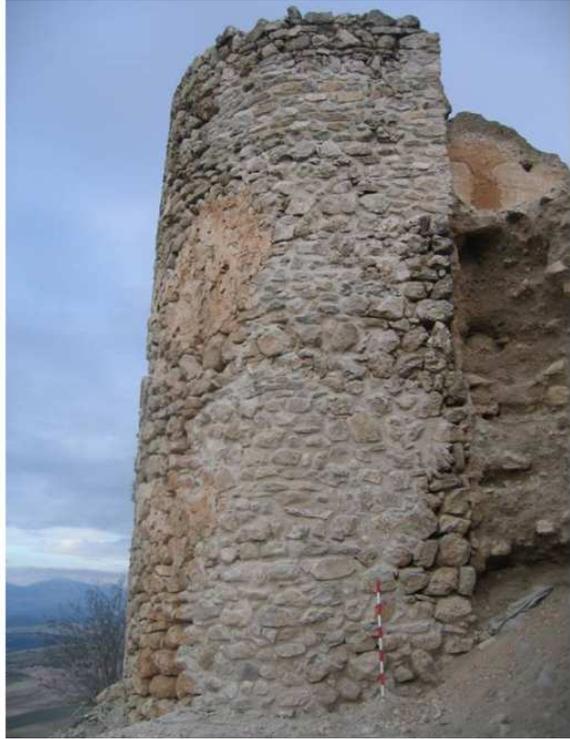
En las siguientes fotografías se observan los trabajos llevados a cabo en la torre 7.

La **torre 7** se localiza en el sector meridional del recinto, es una torre de tapial de planta cuadrangular revestida por otra semi-circular de mampostería enripiada. Ha sido sometida a una reintegración de la mampostería que la forma, ya que tenía varios huecos que hacían aumentar su deterioro. Con la realización del sondeo II quedó al descubierto parte del derrumbe de esta mampostería, situado al pie de la torre un estrato de mampuestos sueltos con tierra de color amarillento, identificado como UEC-004 en la secuencia estratigráfica del sondeo II. Para la reintegración del alzado de la torre fue necesario allanar el terreno para la colocación de los andamios, retirando parte de esta UEC (ver fotos).

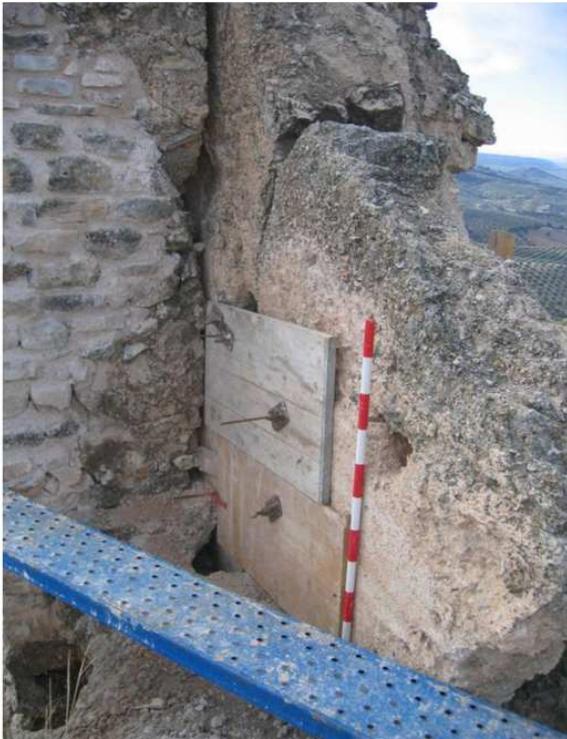
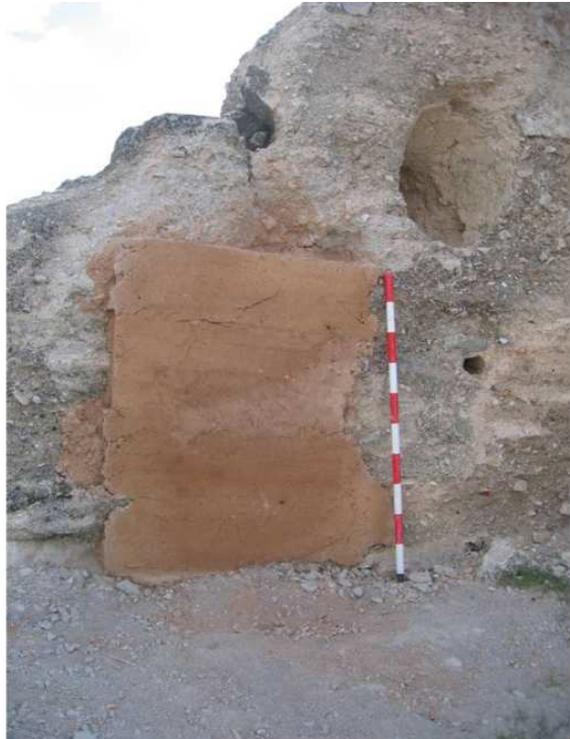
Aquí podemos observar el encofrado realizado en la fase interna de tapial de la torre 7

Así mismo, en la parte interna de esta torre, ya dentro del castillo se procedió a la reintegración de parte del alzado de esta torre que se encontraba muy deteriorado (ver fotografía), en este caso se cerró un agujero en el arranque del lienzo de tapial encofrando a dos caras dicho hueco. Esta fase de tapial se corresponde con la primera fase constructiva identificada en esta torre.

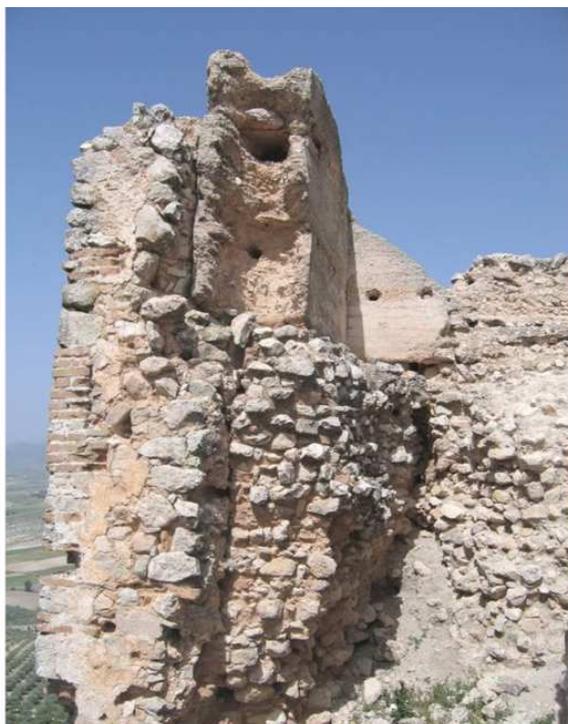
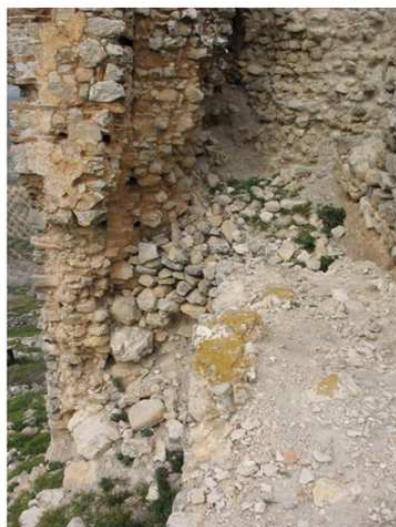
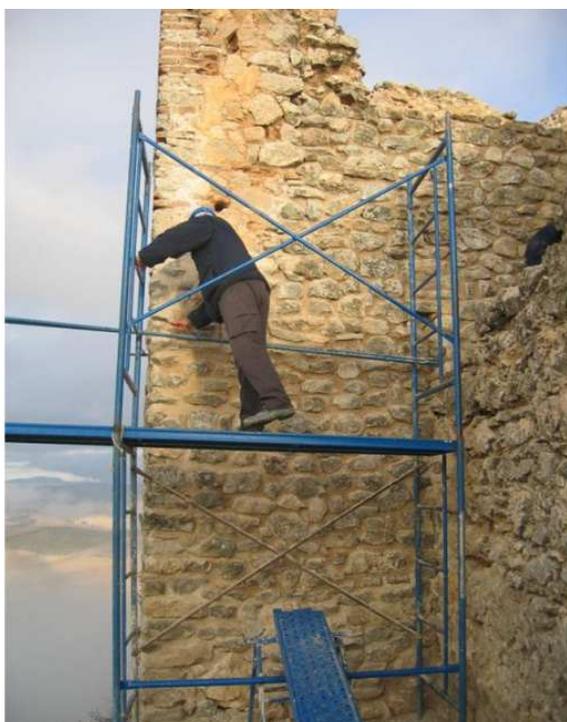
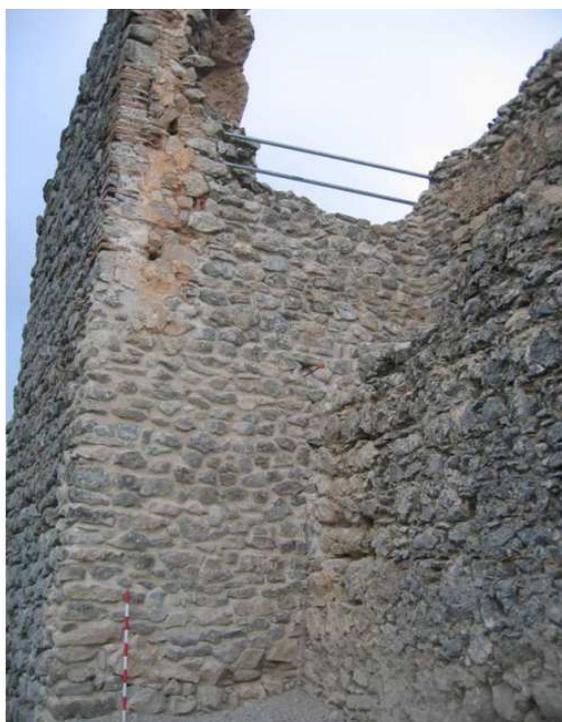
Estado previo de la torre 6, durante el proceso de restauración y estado final.

Detalle de los mampuestos caídos.

El estado de deterioro de esta torre era importante, los trabajos consistieron en la reintegración de su alzado en la cara Este que estaba prácticamente perdida y en la retirada de una gran cantidad de mampuestos colocados artificialmente en la esquina entre el pie de la torre y el arranque del lienzo 5 que facilitaban el acceso al interior del castillo. Además se procedió a rellenar el interior de la torre con mampostería casi hasta el nivel donde comienza la segunda fase de la misma realizada en tapial y que marca una estancia superior de la torre; aproximadamente se ha recrecido esta parte interna un metro y medio. Los mampuestos se han colocado de tal forma que la inclinación impida la acumulación de aguas y también se ha puesto una barandilla para proteger a los visitantes.

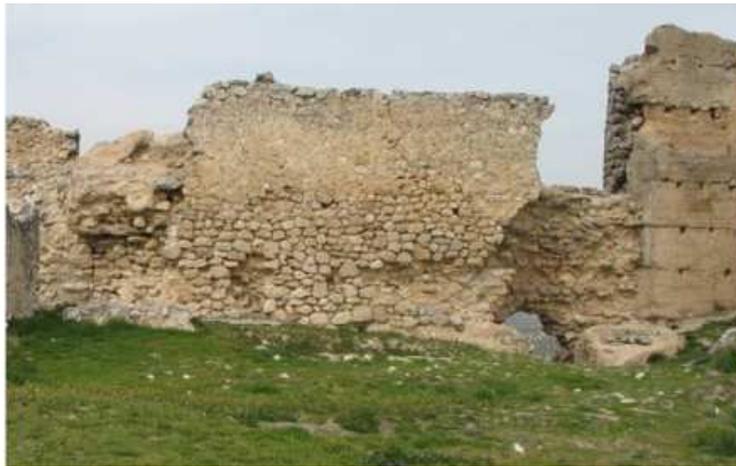
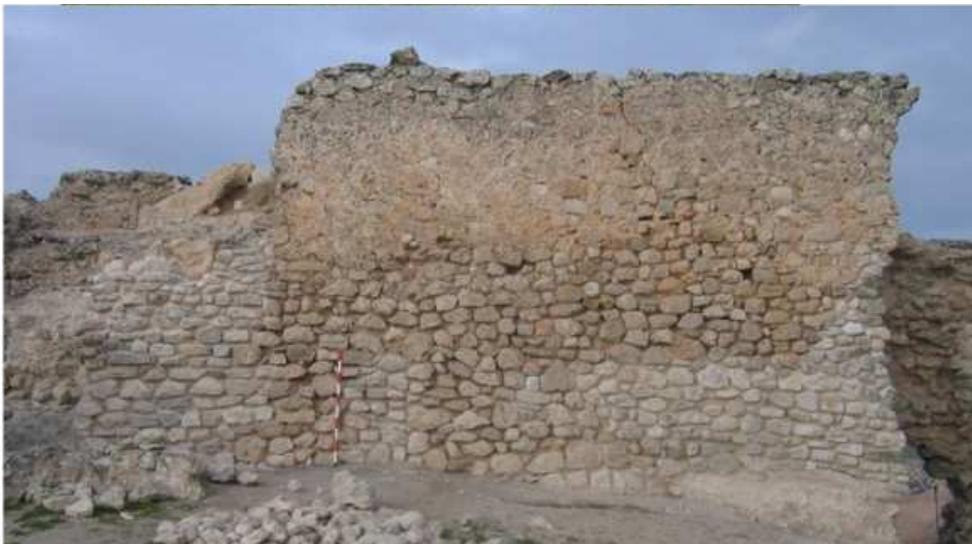
Visión completa del lienzo 4, antes y después de la restauración.

Las labores de restauración en este lienzo han consistido en la reintegración de la segunda fase descrita, la realizada en mampostería que apoya sobre la primera fase de tapial sin variar su forma. Tanto en este caso como en el resto de trabajos llevados a cabo en mampostería, se ha marcado el contorno de los espacios restaurados con una pequeña marca en las piedras para que queden diferenciados con respecto a la parte original. También en este lienzo 4 se ha procedido a la consolidación de los huecos existentes entre la segunda fase y la cuarta, es decir entre la mampostería que acabamos de mencionar y el forro exterior del lienzo, que en la zona del portillo habían quedado separados por la caída de numerosos mampuestos, a ambos lados del mismo.

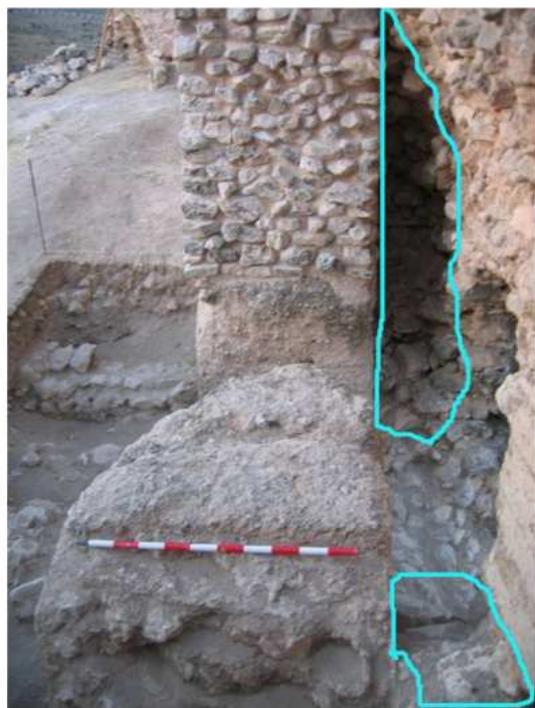
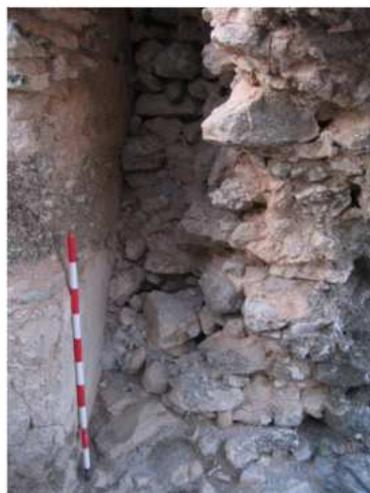
El deterioro del castillo en esta zona se observa sobre todo en la zona donde se sitúa el portillo que viene marcado claramente por unos huecos entre las dos fases constructivas, tapial y mampostería, a ambos lados de la entrada. Estos huecos han sido rellenados en los trabajos de consolidación, igualmente se ha considerado oportuno por parte de los arquitectos la prolongación de esta mampostería sobre el bloque de tapial E-2, ya que en un primer momento se pensó en reconstruir un arco sobre la puerta para intentar reforzar la parte superior de la entrada que corre riesgo de derrumbe. Posteriormente esta idea se desechó ya que no se creyó oportuno reconstruir este arco sin saber realmente si existió en su momento.

Vista desde el E del sondeo III, donde se puede observar el hueco que quedaba entre la fase de mampostería 1 y el forro exterior del lienzo, y detalle del mismo.

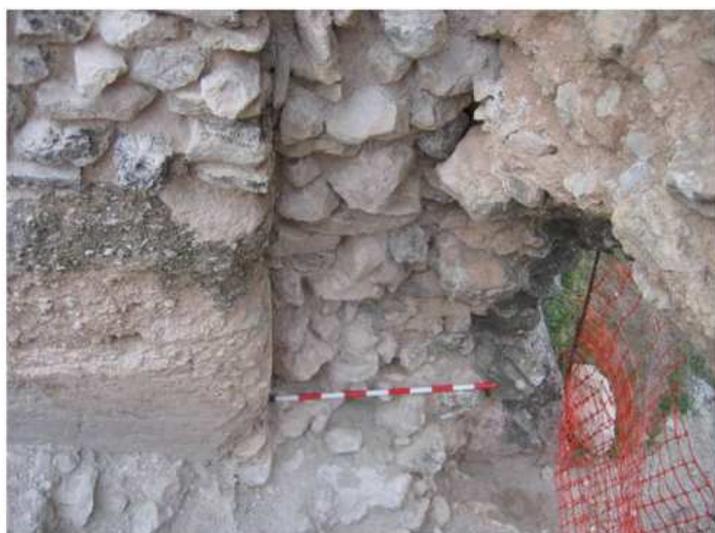
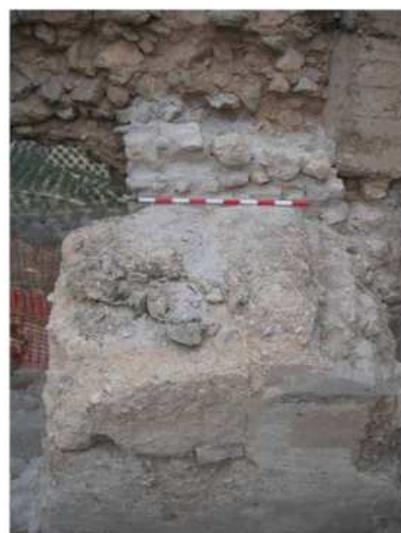
Resultado tras la consolidación de esta zona entre las dos fases del lienzo 4, en su lado Oeste, y en la foto siguiente en el lado

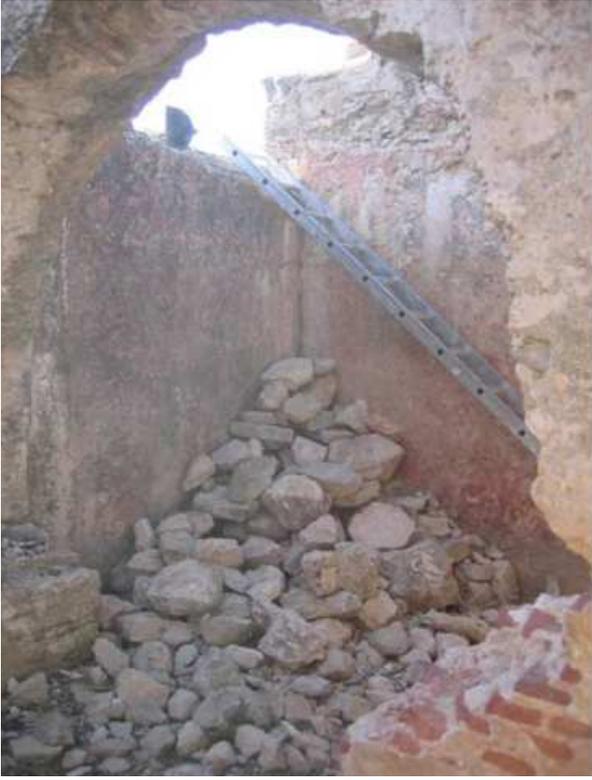
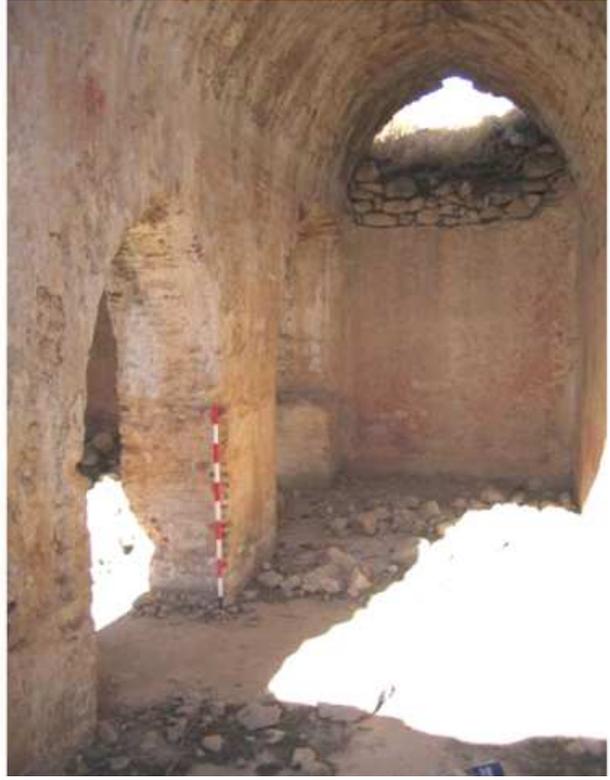
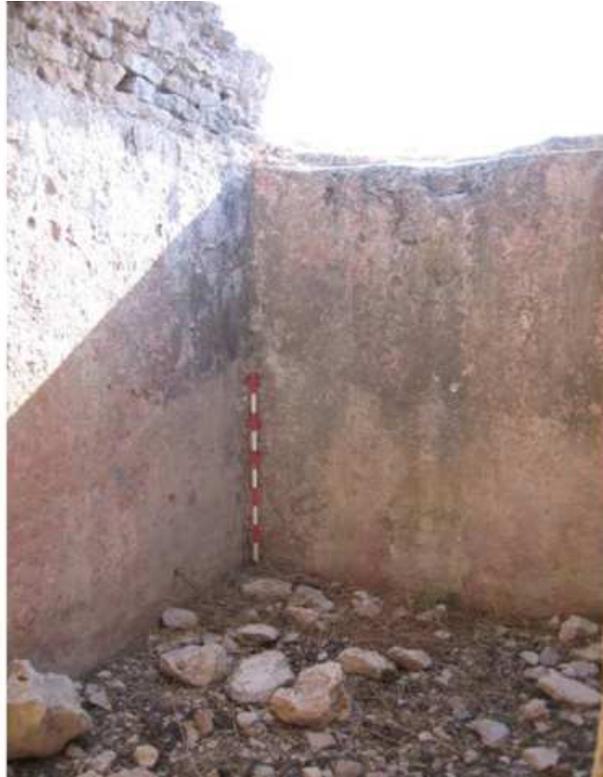
Estado del aljibe antes de la limpieza.

En este caso estaba prevista una reintegración tanto de los arcos y bóvedas del aljibe y del enlucido interior, pero la actividad quedó reducida a la limpieza y desescombro del interior del mismo.

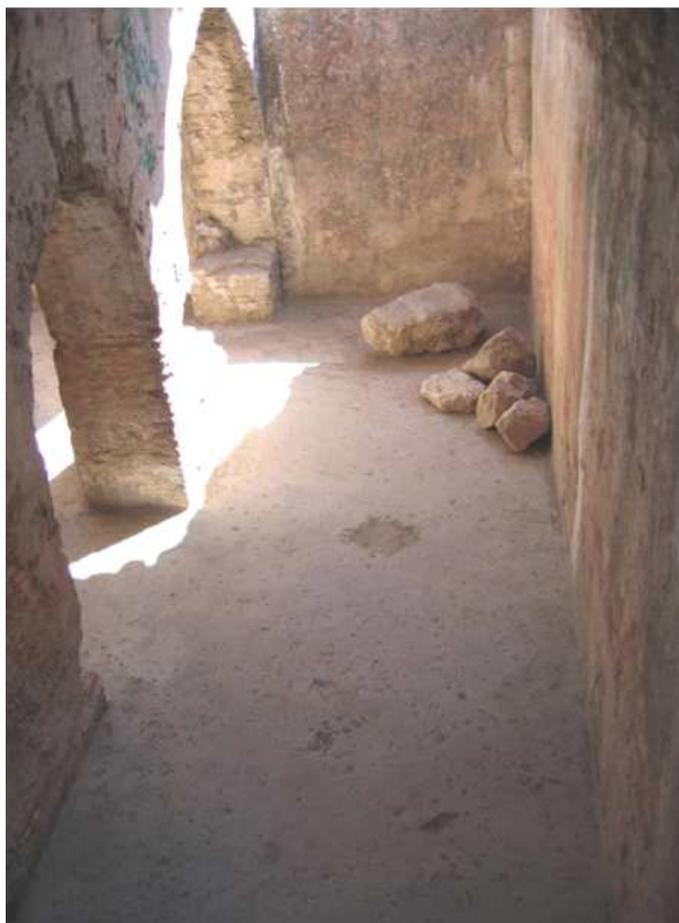
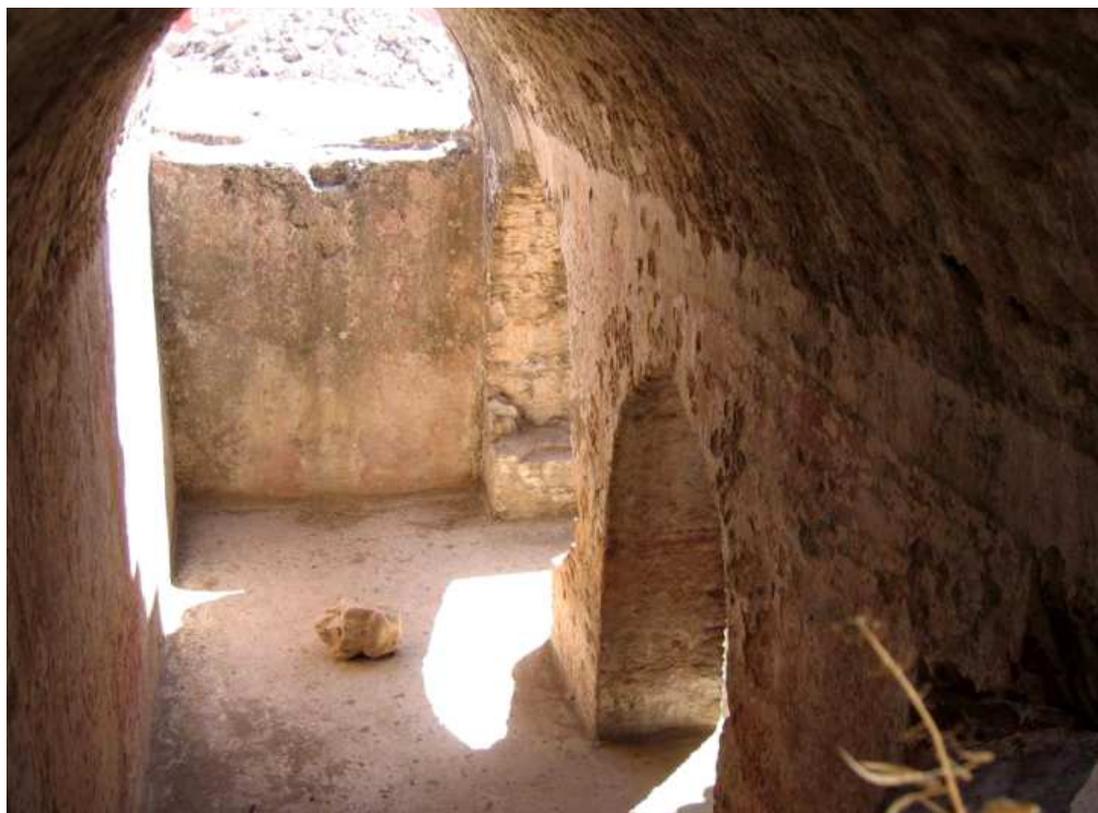
Estado del aljibe tras la limpieza ²
