ANUARIO ARQUEOLÓGICO DE ANDALUCÍA 2006

CONSERVACIÓN Y RESTAURACIÓN DEL YACIMIENTO “LOS MOLINILLOS”. C/ GARCÍA LORCA ESQUINA AVDA. ANTONIO MACHADO DE BENALMÁDENA

JUAN LUIS PUERTO FERNÁNDEZ, GONZALO PINEDA DE LAS INFANTAS
BEATO Y CARMEN BOUZAS BELLO

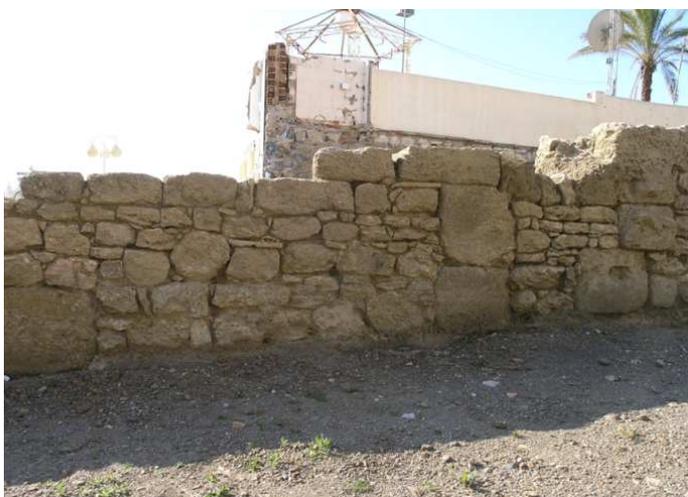
Con respecto al estado de conservación existe movilización de mampuestos, pérdidas de argamasas y presencia de plantas superiores sobre los paramentos.

LAM. VI. Paramento una vez limpio.

Previo a la aplicación de la nueva argamasa de cal, fue indispensable la realización de limpieza de las estructuras. Dada la gran cantidad de suciedad acumulada sobre las estructuras decidimos realizar una primera limpieza con máquina de agua a presión. Para controlar la fuerza de incidencia del chorro de agua, se utilizó una máquina con regulador de presión. Para toda la operación situamos la presión en cinco bares, utilizando siempre el chorro de agua con apertura en abanico, con lo que la fuerza de arrastre es mucho menor.

Tras esta primera limpieza en la que se eliminaron las acumulaciones de tierras, se procedió a una limpieza más minuciosa, en la que se suprimieron argamasas en mal estado que no estaban realizando su función. Se procedió también a la limpieza de todas las juntas que iban a recibir nuevas argamasas.

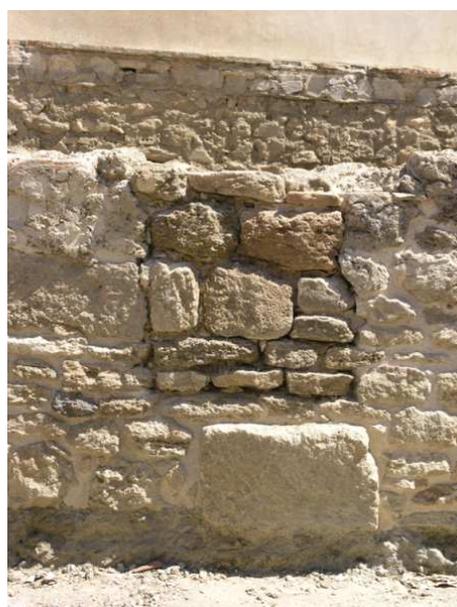
Fue necesario realizar una consolidación de tipo estructural en el muro que recorre el yacimiento en sentido noroeste-noreste, dado que presentaba al inicio del mismo una falta bastante grave de material lo cual confería al mismo un cierto grado de inestabilidad.

LAM. VII. Muro una vez consolidado.

Una vez limpios y preparados todos los paramentos, procedimos a la aplicación de nuevas argamasas. Antes de inclinarnos por una, realizamos una serie de pruebas con las que pretendíamos conseguir una argamasa de dureza media, de color similar a la original y a la piedra de los muros del yacimiento.

Tras realizar varias pruebas nos inclinamos por una argamasa de proporciones 1:3, siendo la proporción de cal 1:1 y la de arena 2:1.

Como hemos visto una vez decidida la argamasa comenzamos el trabajo de encintado. Trabajamos la argamasa de manera que una vez seca se pueda ver perfectamente el árido que la compone consiguiendo así un juego de colores que combina perfectamente tanto con la argamasa antigua como con la piedra. El acabado es liso y ligeramente rehundido.

Para realizar la reposición usamos aparejo recogido durante la excavación, por supuesto esta reposición de aparejo es perfectamente discernible del original ya que esta zona se ha retranqueado ligeramente con respecto al original, usamos también una argamasa ligeramente mas oscura que la usada en el resto del yacimiento; estas dos características hacen que la zona reintegrada se diferencie perfectamente del muro original.

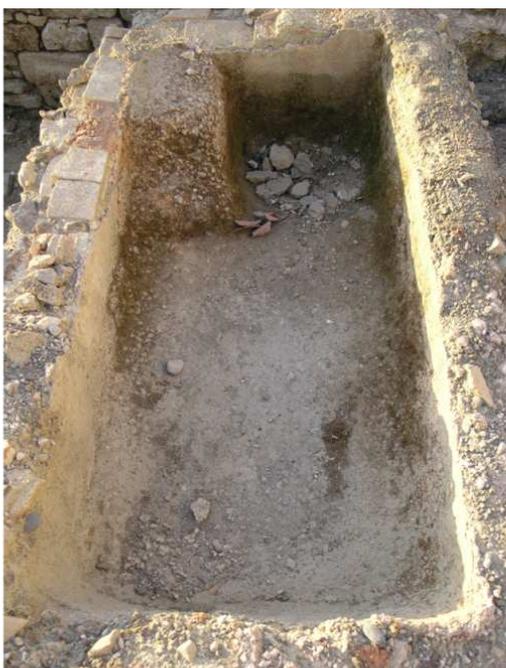
El tanque de mayor tamaño había perdido mucho material en el corte transversal; también en una de sus caras se había producido un derrumbe, encontrándose los trozos caídos sobre el pavimento de *opus spicatum* por lo que pudo ser viable la reconstrucción.

LAM. VIII. Tanque antes de la intervención.

De los tanques existentes, el que más nos preocupaba era el de mayor tamaño ya que en los últimos meses había perdido mucho material. El desprendimiento del relleno sobre el que se realizó este tanque, provocaba la fisuración y posterior caída del *opus signinum*.

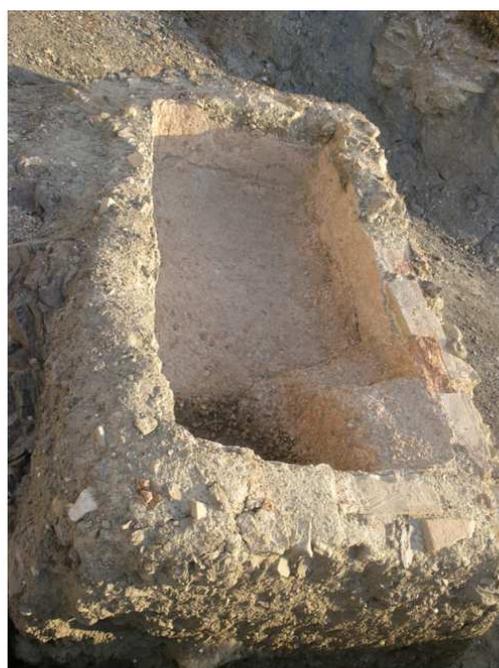
LAM. IX. Tanque una vez limpio y consolidado.

Al igual que para los muros, se realizó una argamasa de cal con áridos de diferentes granulometrías (blanco y amarillo), tono que se consiguió por la adición de ladrillo triturado consiguiendo así una argamasa semejante al *opus signinum* original, de esta manera conseguimos que nuestra intervención sea reconocible aunque este perfectamente integrada.

En el tanque de mayor tamaño presente en el yacimiento, fue necesario realizar la consolidación de los perfiles sobre los que se asienta, ya que estos se encontraban en proceso de derrumbe lo cual hacía peligrar la estabilidad del mismo. Para realizar la mencionada consolidación realizamos una pared de argamasa de cal, con la misma composición que la usada en los encintados de los muros. También en este mismo tanque se recolocaron una serie de fragmentos de matacán que se encontraban en el suelo.

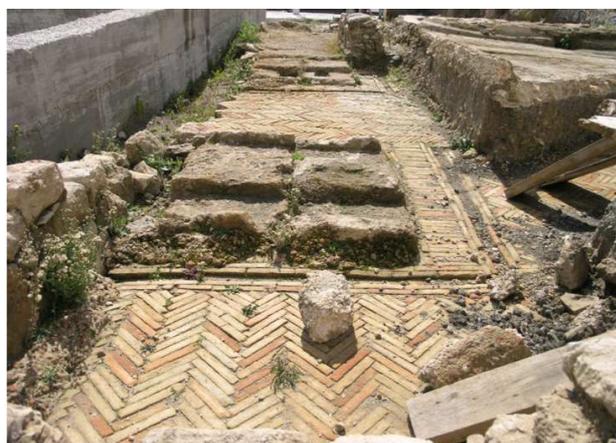
Su estado de conservación era bueno. A pesar de este estado aceptable de conservación, se hacía evidente la presencia de vegetación tanto en forma de microflora como de planta superiores. También aparecían depositados sobre su superficie, fragmentos del tanque de *opus signinum* y depósitos terrosos.

LAM. XII. Vista del spicatum al inicio.

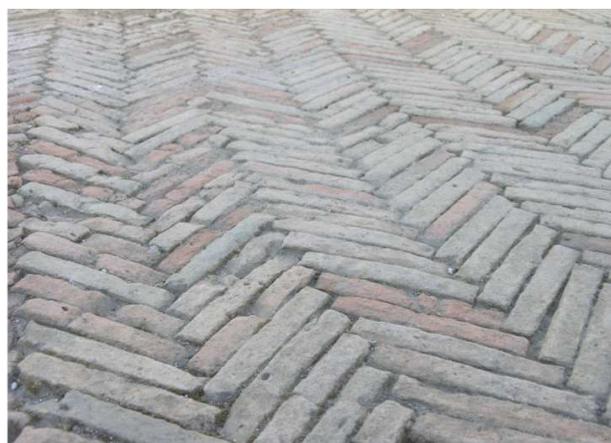
LAM. XIII. Spicatum tras la limpieza y tratamiento.

En este pavimento se realizó una limpieza mecánica con punzones de madera para retirar los musgos localizados en las juntas entre ladrillos. Además se llevó a cabo una limpieza general con cepillos de cerdas de dureza media.

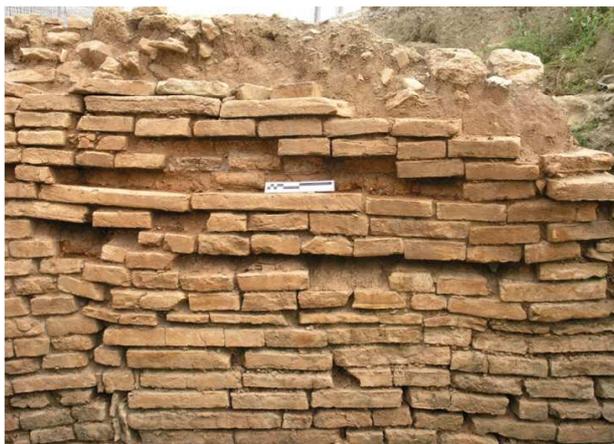
Aparecía en esta estructura una notable pérdida de material (ladrillos) lo que provocaba cierta debilidad estructural en la misma. El horno ya se encontraba en un estado de conservación bastante delicado, después este se vio agravado por el derrumbe parcial de una de las paredes de la entrada. Por todo ello se hizo necesaria la aplicación de una argamasa que volviera a rejuntar al aparejo previa limpieza de superficies. Hay que destacar la presencia de una fuga (o similar) de aguas residuales quedándose estancadas en lo que sería la cámara de cocción del horno.

LAM. XIV. Pérdidas de material estructural.

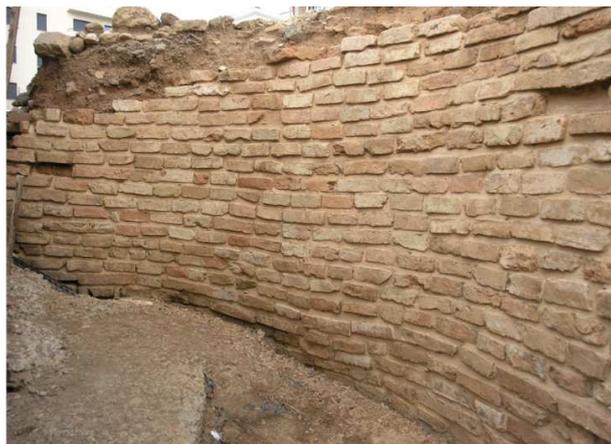
LAM. XV. Horno consolidado y juntas ya reintegradas.

La consolidación estructural se realizó con el encintado del aparejo de ladrillo para dar más consistencia al paramento y evitar la actuación de agentes de deterioro como el agua. Se aplicó una argamasa de cal que al igual que en casos anteriores tuvo un color parecido al del ladrillo, para evitar así contrastes cromáticos bruscos.
