## ANUARIO ARQUEOLÓGICO DE ANDALUCÍA 2006

# ACTIVIDAD ARQUEOLÓGICA PREVENTIVA. CONTROL DE MOVIMIENTO DE TIERRAS. LIMPIEZA CON CONSOLIDACIÓN IN SITU DE UN RAMAL SECUNDARIO DEL ACUEDUCTO DE SAN TELMO, CON SU DESMONTE Y TRASLADO COMO MEDIDA PREVENTIVA PARA SU CONSERVACIÓN DURANTE LAS OBRAS EN EL SOLAR SITO ENTRE LAS CALLES ESPIREA, MOLINO DE SAN TELMO Y PROLONGACIÓN DE ZURBARÁN (PARCELA R-1, UE-PD-5 SAN MIGUEL 1) DE MÁLAGA.

LETICIA SALVAGO SOTO

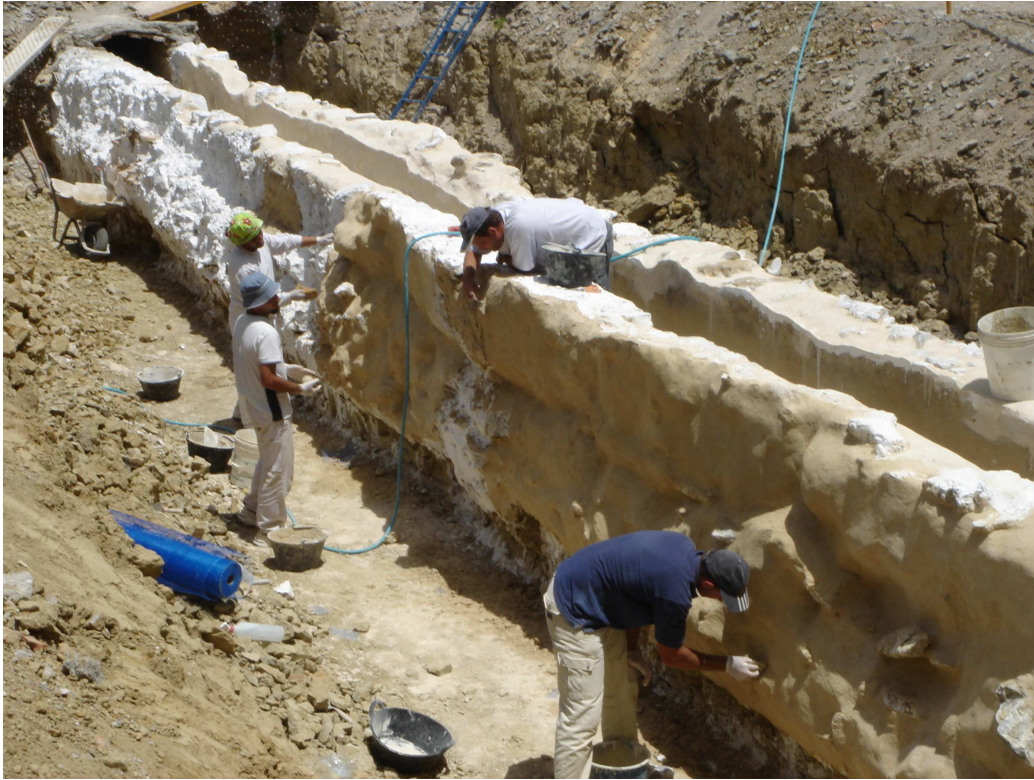
- ♦ desplazamiento y desubicación de los materiales constructivos
- ♦ pérdidas de la rasante o de la verticalidad con cierto peligro de caída
- ♦ fracturas, grietas y fisuras en las estructuras
- ♦ separación entre los diferentes elementos que componen las fábricas
- ♦ pérdida de material constitutivo
- ♦ descohesión y pulverulencia de los morteros de agarre
- ♦ parcial disgregación, fracturación y laminación del material cerámico

Fig. 1- Tratamientos de Consolidación

4. Consolidación de los muros del cauce con adhesivo polivinílico inyectado en las fisuras y orificios abiertos para devolver la cohesión entre partículas del mortero disgregado y superficies terrosas del muro de mampostería.

5. Inyectado de morteros, de cal hidráulica muy fluidos o hidróxido cálcico sin carga de áridos, en las fisuras más profundas mejorando la cohesión entre los estratos y fragmentos separados, con sellado de los bordes para evitar desprendimientos y enfoscado de las paredes del cauce con mortero de cal y arena de sílice. (Fig. 1)

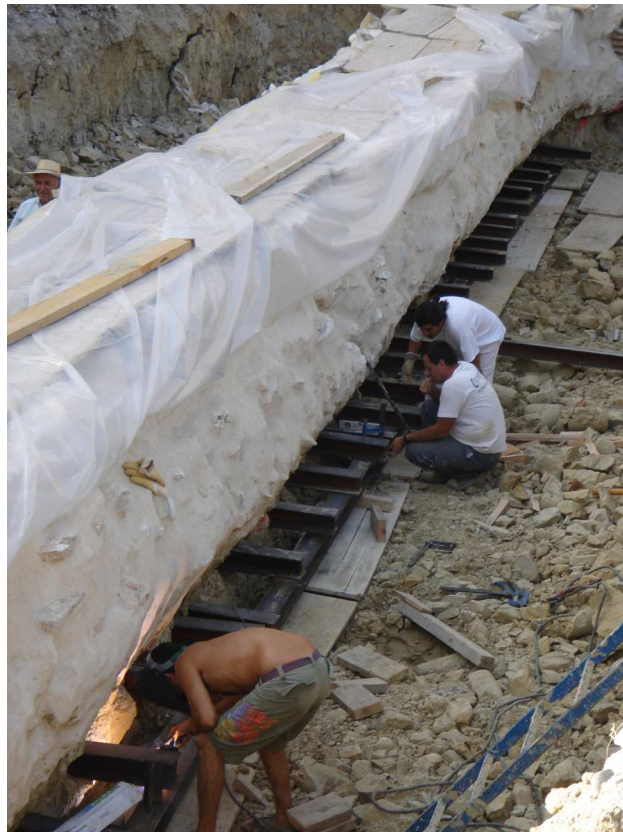
Fig. 2- Trabajos de soldadura de las viguetas, ubicadas en las 30 perforaciones bajo Cauce.

3. Apertura de rozas perimetrales separadas en torno a 50 cm. los laterales de la estructura de cada tramo de 3 m. en total 5 por tramo, de bajo cimiento a una altura de 1,70 m., y posteriormente con taladro de 202 mm. y equipo HILTI DD 250E, en un total de 30 perforaciones para posterior colocación de viguetas. (Fig 2)

4. Introducción de batería de viguetas de hierro (12 x 12 cm) en un total de 30 por cada tramo de 3 m., insertadas en la UE 2 bajo UEM. 2 (cimiento del *Cauce*), a modo de soporte continuo arriostradas con soldadura en cada lateral por debajo a otra vigueta del mismo largo que el tramo (3 m), y con otra más encima centrada de 2 m., cuyo peso aproximado es de unos 100 Kg, en hierro por tramo, y siglado numeral mediante soldadura. (Fig 2)

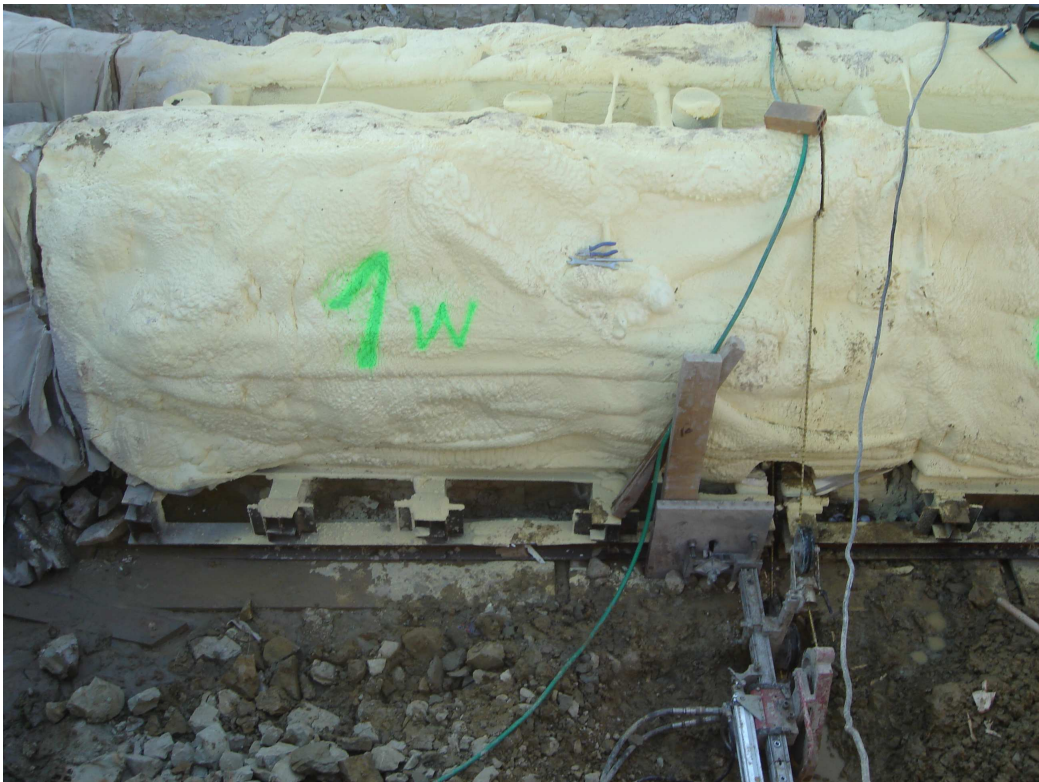
Fig. 3- Ejecución de cortes en el primer tramo 1W, se observa el estado final tras los trabajos de embalaje y conservación con cubrición de una capa de poliuretano

7. Proyección interna y externa sobre toda la estructura de una capa de poliuretano de 6 cm de espesor, a fin de mantener lo más cohesionado posible los refuerzos y protecciones efectuados. ( Fig 3)

8. Realización de los 7 cortes de separación de los 6 tramos mediante hilo diamantado con equipo de corte HILDI DS-WS-10 y equipo hidráulico HILDI DLP 15. Los fragmentos se han dividido considerando fisuraciones, líneas de construcción, peso, posibilidades de extracción etc, considerando un sacrificio de menos de un 20% de la estructura. (Fig. 3).

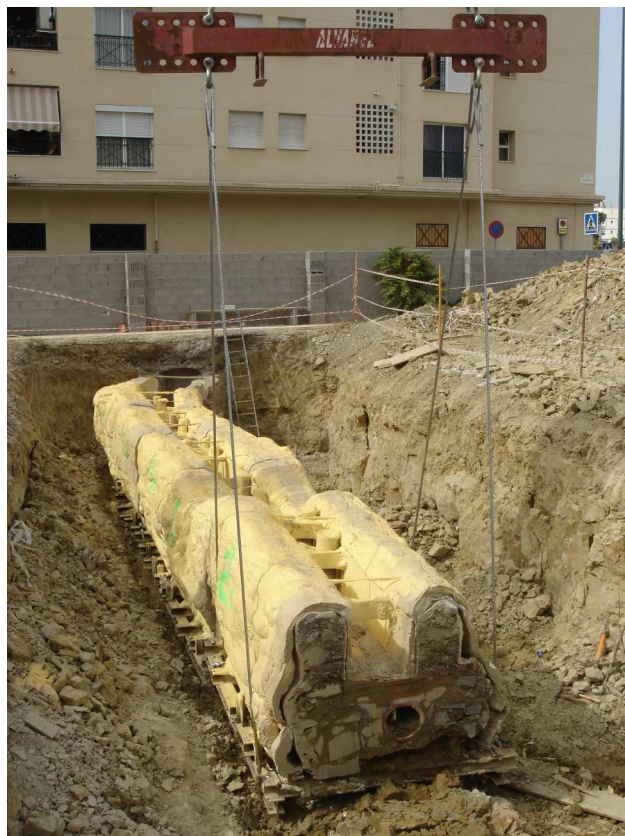
Fig. 4- Extracción e izado de los tramos del Cauce

9. Ampliación previa del corte 1 correspondiente al tramo 1 considerando un sacrificio de menos de un 20% de la estructura, a fin de poder realizar el primer trabajo de extracción con el mínimo de daños y movimiento sobre la estructura. Es entonces cuando se verifica la presencia de la tubería en cerámica UE10 inserta bajo el *Cauce* para abastecimiento de aguas a la población. (Fig. 4).

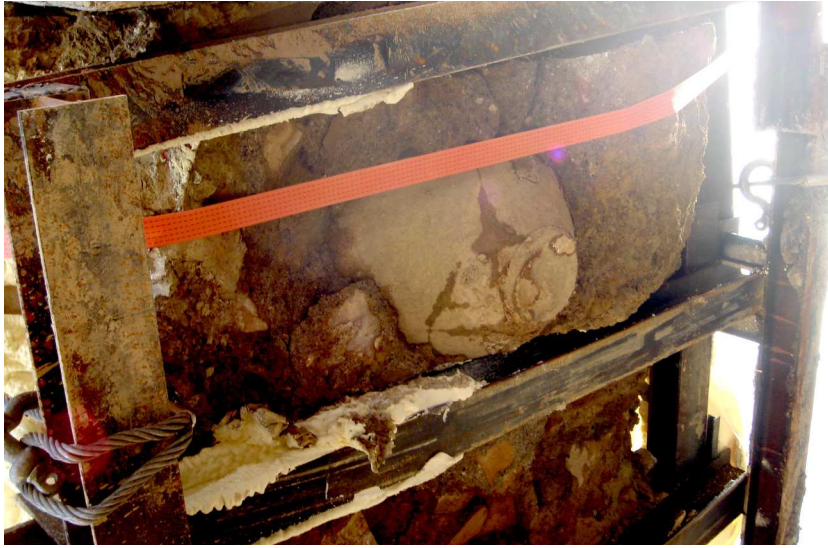
10. Extracción e izado de cada tramo con un peso aproximado entre 10.500 a 13.000 Kg., con grúa de 50 T. mediante separador con 4 cables que se sujetan a las viguetas en los extremos para generar una fuerza igual en todo el tramo a elevar (Fig. 4). Durante el izado del último tramo 6, es cuando se verifica la existencia del sifón cerámico UE 10 asociado a UE 2. (Fig. 5).

Fig. 5- Ubicación de sifón cerámico bajo Cauce en tramo 6

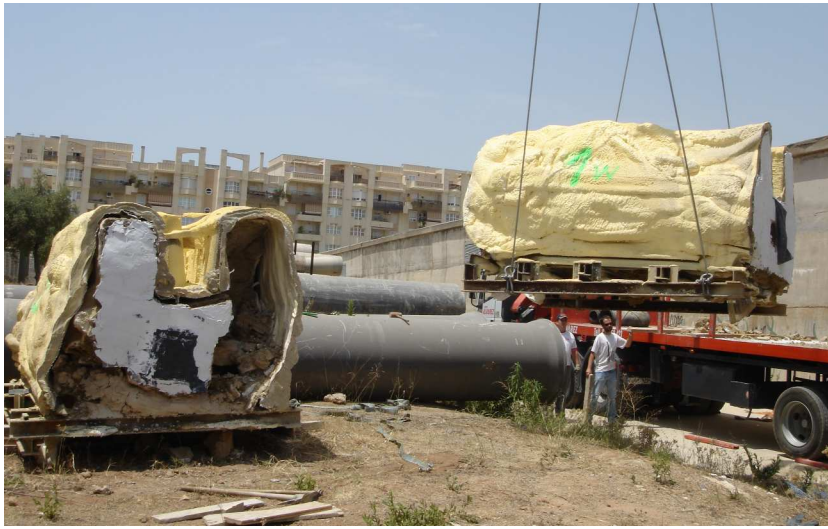
Las salvedades vienen dada por la naturaleza de la extracción, el deterioro de la obra y el tipo de construcción, ya que a pesar de todos los trabajos de consolidación y de protección realizados, con el primer traslado donde iban el Tramo 1 y 2 (era de los que se apreciaba tenían mayores reparaciones y peor estado de conservación) se produjo parte del desplome del muro E, y por consiguiente se quebró el *Cauce* (FIG 6).

Fig. 6- Estado del tramo 2 tras su extracción y traslado a las instalaciones de EMASA

12. Traslado de 2 tramos por cada viaje en camión trailer giratorio (30.000 T) hasta su ubicación temporal.
13. Izado del camión y colocación de los tramos con otra grúa de 30 T., en su nueva ubicación temporal en las instalaciones de EMASA de Teatinos. (Fig. 6)

14. Cubrición y cerramiento de los 6 tramos con plástico y siglado externo en su nueva ubicación temporal en las instalaciones de EMASA. (Fig. 6)

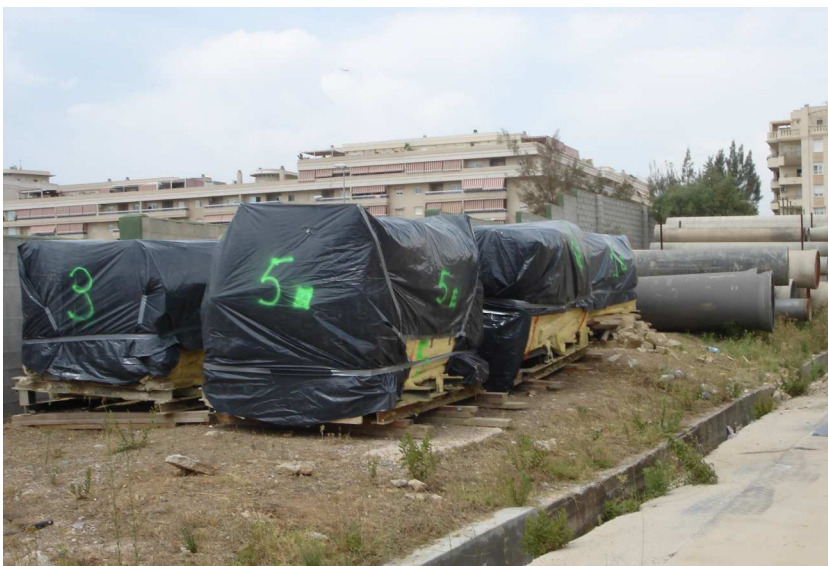
Podemos concluir que las fases A y B de este Control se han realizado al 100 por 100 según lo propuesto, quedando los 6 tramos del *Cauce* ubicados en las instalaciones del Depósito de Aguas de Teatinos como depósito temporal, con todas las medidas preventivas a fin de minimizar en el menor grado las inclemencias del paso del tiempo, a la espera de la finalización de las obras de edificación y de la decisión sobre la futura fase C por todo lo referido. (FIG. 7)

Fig. 7- Situación de los tramos extraídos en las instalaciones de EMASA
