ANUARIO ARQUEOLÓGICO DE ANDALUCÍA

2007

ESTUDIO PARAMENTAL DEL LIENZO DE MURALLA PERTENECIENTE AL CONVENTO DE JESÚS, MARÍA Y JOSÉ. ALCALÁ DE LOS GAZULES (CÁDIZ).

ENRIQUE ARAGÓN

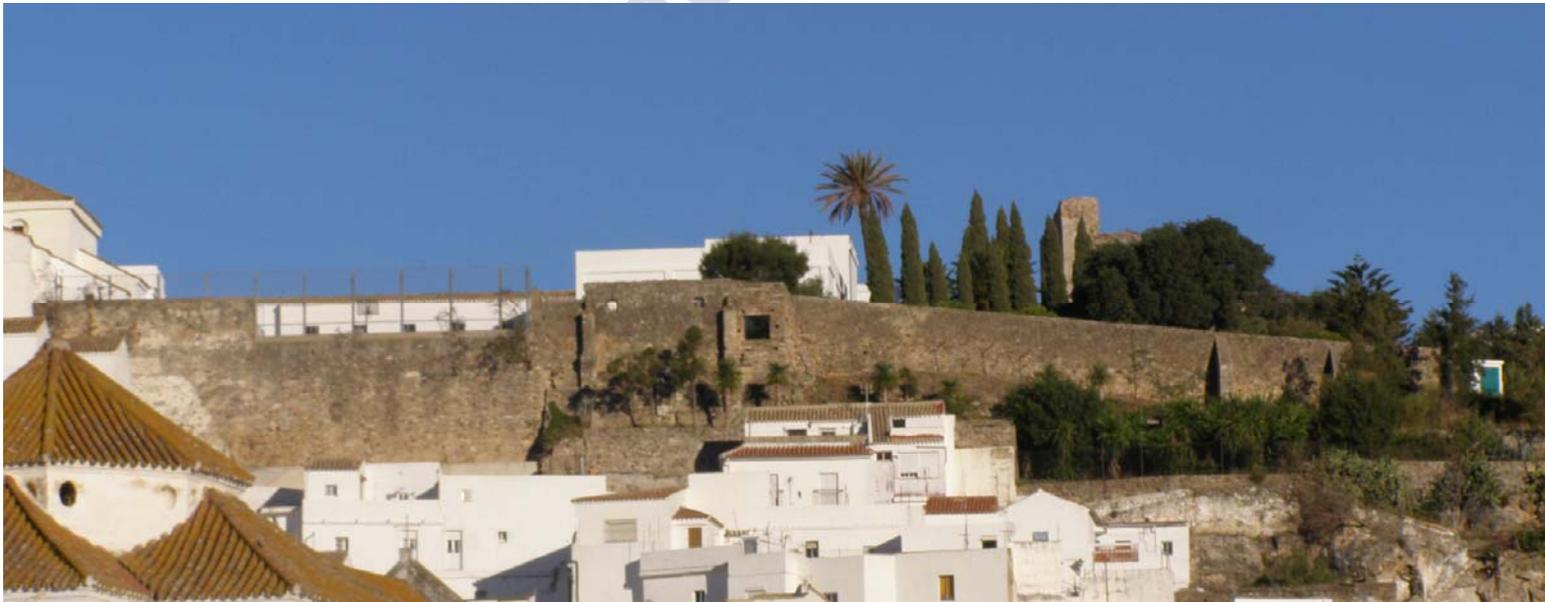
LAM I. Vista General de la zona a Intervenir.

De forma general es posible hablar de un estado de conservación que requiere de una rápida actuación restauradora. Los diferentes lienzos de muralla levantados a partir de piedra caliza en su mayoría con cerámica que traban dichos cantos, presentan erosiones puntuales así como pérdidas de consistencia.

Por último señalar que el tramo que ha requerido mayor atención es el que se ubica más al Oeste, presentando un gran número de grietas y parches que pone de manifiesto el estado latente de ruina que acecha al lienzo de muralla en cuestión. Conforme a las cautelas exigidas por la Consejería de Cultura de la Delegación Provincial de Cádiz se plantearon los trabajos de diagnóstico previos a la consolidación y restauración, cuya definición se estima en el presente informe.
