ANUARIO ARQUEOLÓGICO DE ANDALUCÍA

RESUMEN PARA EL ANUARIO ARQUEOLÓGICO: INTERVENCIÓN DE ANALISIS DE ESTRUCTURAS EMERGENTES Y SEGUIMIENTO DE LA RESTAURACIÓN DEL CASTILLO DE LANJARON.

DENOMINACIÓN: Intervención arqueológica de Análisis de Estructuras Emergentes del castillo de Lanjarón y seguimiento de los trabajos de Restauración.

ÁMBITO DE ACTUACIÓN: Lanjarón, Granada

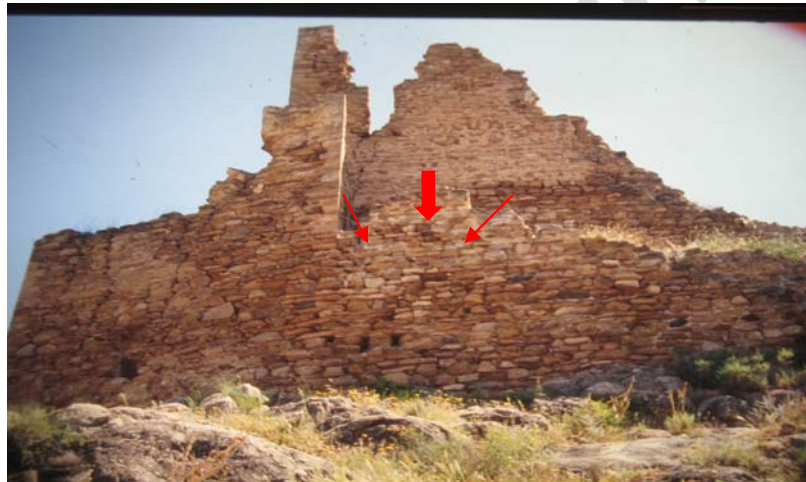
E-1: BARBACANA

En esta estructura, según el proyecto de restauración estaba prevista la reposición de masa en las zonas con más grado de deterioro, tanto en su interior como en el exterior, también un rejuntado de profundidad media y superficial, y la reconstrucción de fábricas. Dado que el proyecto se redactó antes de la realización del análisis de estructuras emergentes, es preciso tener en cuenta que en este lienzo se localizaron tanto los restos de una posible *almena* (UE-105)⁹, así como los de dos *aspilleras* (UE-104 y 106) a ambos lados de la misma, que fueron respetados. Además de la protección de la salida de aguas (UE-108) localizada en este alzado. Por lo tanto en esta zona la reconstrucción de fábricas hubo de modificarse.

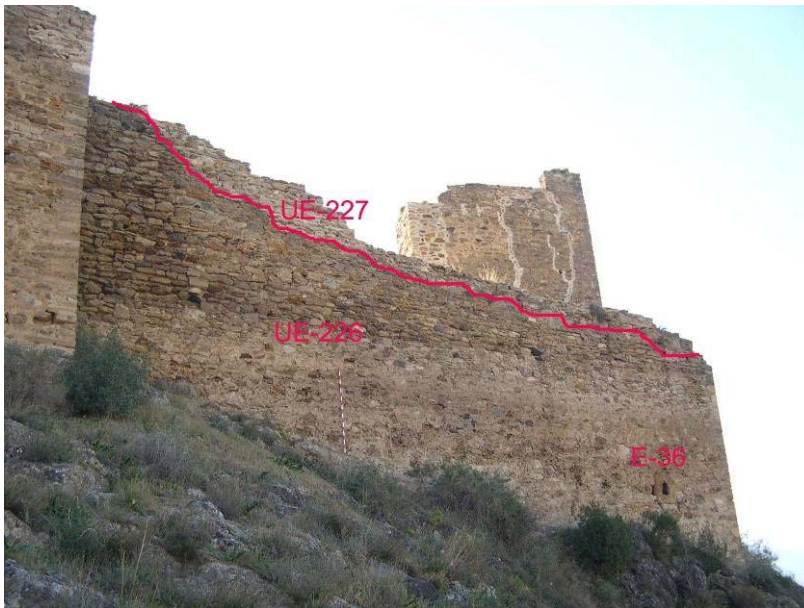
Esta estructura ya fue sometida a labores de restauración, como se ha podido observar en informe de la estratigrafía muraria toda la cabecera del muro fue rehecho, (UE-227). En este caso la restauración realizada consistió en el rejuntado de profundidad media y superficial porque la

reintegración prevista ya se realizó. Este es el lienzo mejor conservado y donde se puede observar mejor la técnica constructiva del castillo. Al interior conserva una de las troneras (UE-

36) que también fue objeto de la restauración previa en la que se cubrieron las decoraciones en forma de pez que tenía el revoco del interior de esta estructura, porque se realizaron los trabajos sin el seguimiento oportuno.

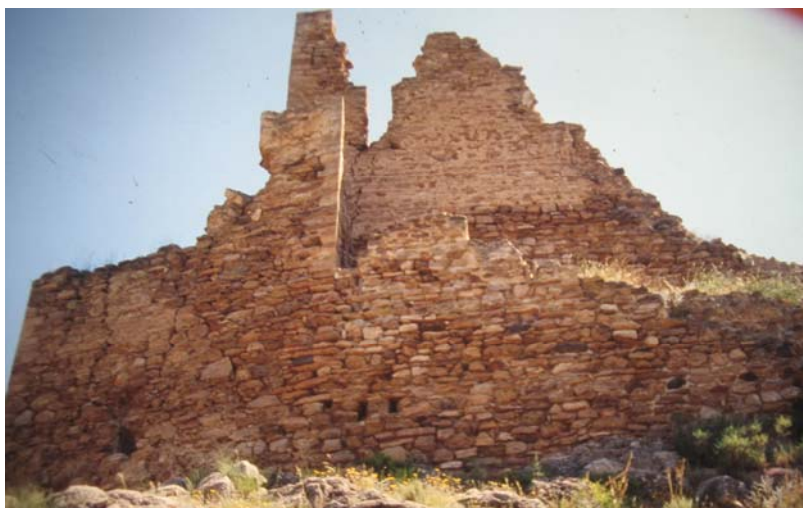
En cuanto a las torres, la torre del homenaje (GE-1) se vio muy afectada por las restauraciones previas:

E-3 en este muro SO de la torre del homenaje se identificaron los efectos de las restauraciones previas, tanto en la reconstrucción de la ventana superior (E-5),

como en la restauración de la puerta de acceso. Sin embargo, en esta campaña de restauración se reintegró del lado Este del muro, para lo que sería necesaria la protección de una *ventana* y otra posible *aspillera* localizadas durante la realización de la estratigrafía muraria.

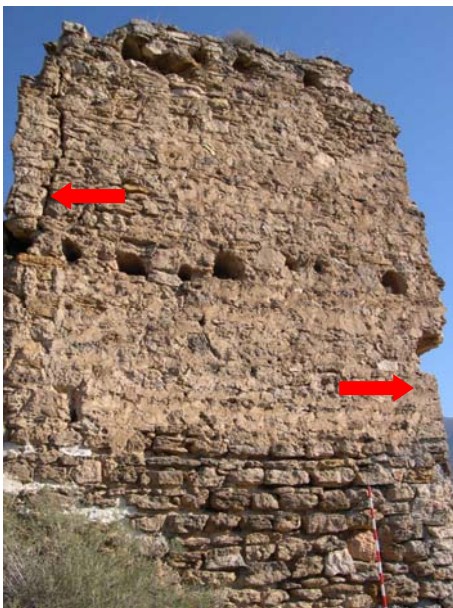
El E-7 corresponde con el muro N de la torre del homenaje y es el que presentaba un peor estado de conservación, a pesar de que también se intervino en él en las campañas previas de restauración. De nuevo en esta campaña se realizó la reconstrucción de fábricas, ya que la colocación de los anillos de acero que mantienen la estabilidad de los muros que conforman la torre, debían ir sujetos en dichos muros. A pesar de

esto, tras el estudio de estratigrafía muraria se localizaron ciertos elementos, (UE-175) restos de una posible *ventana* y (UE-196), posible *aspillera*, que fueron mantenidos y protegidos.

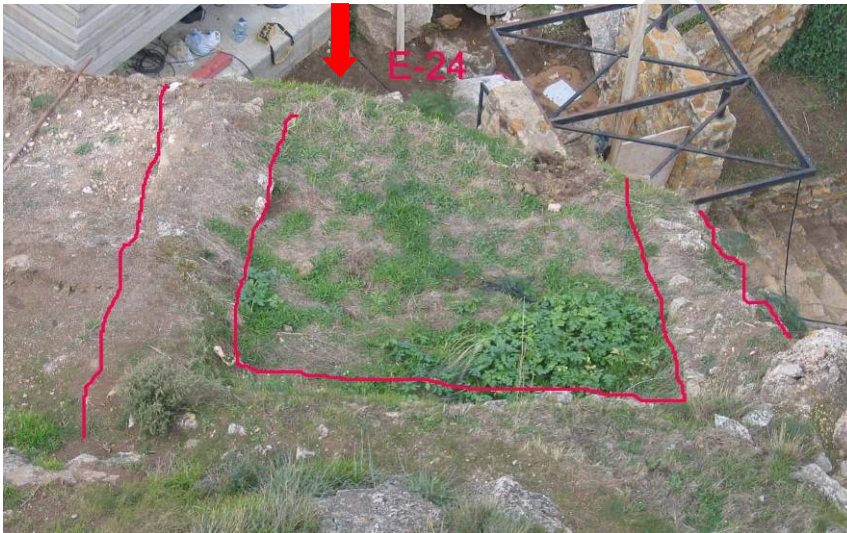
Este E-24 también ha sido consolidado. La pérdida de gran parte del revoco y del cierre del muro por el NO hicieron que decidiéramos intervenir en este lienzo. Al no conocer el modo en que este muro se unía con la torre antes descrita, así como por la presencia del acceso al recinto, el cierre no ha sido reconstruido, quedando consolidado. La colmatación de este muro por su cara interna era total. Dado que este tramo no estaba incluido en el proyecto nos hemos limitado tan sólo a consolidar su cara externa sin poder plantear una excavación arqueológica de la parte interna.

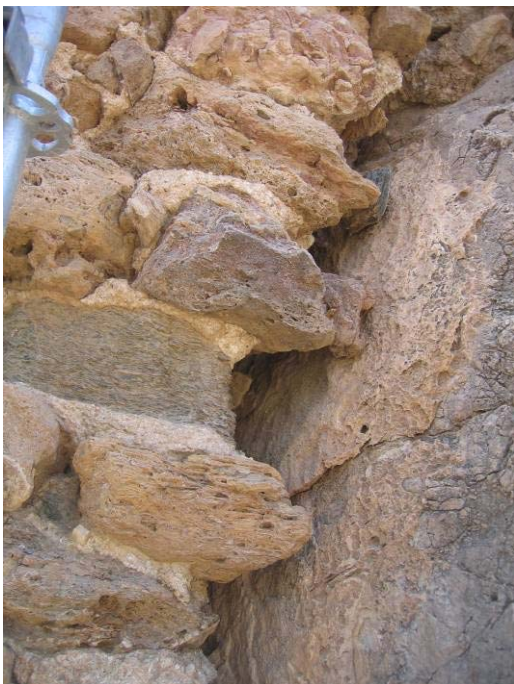
Detalle del apoyo de la cimentación del E-14 en la roca. Como la mayor parte de los lienzos que conforman el castillo, apoyan directamente en roca, en este caso el mismo alzado del muro E-14.

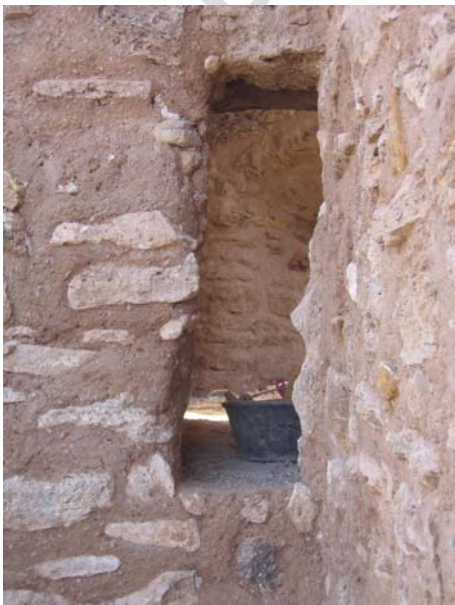
Detalle de la tronera E-32 tras su restauración.

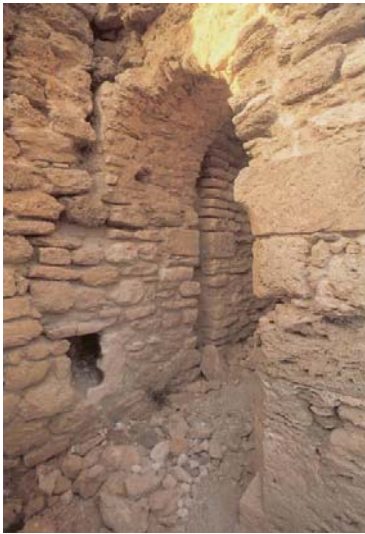
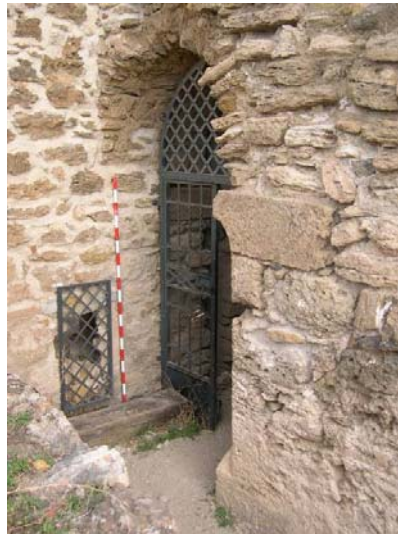
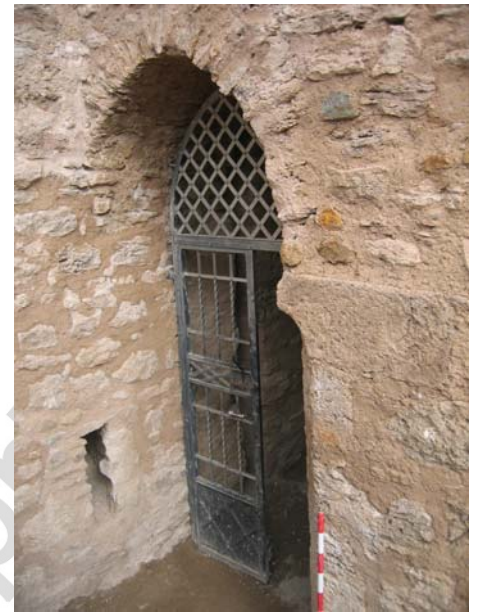
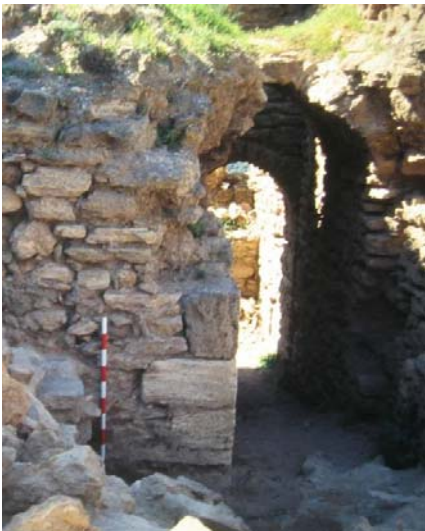
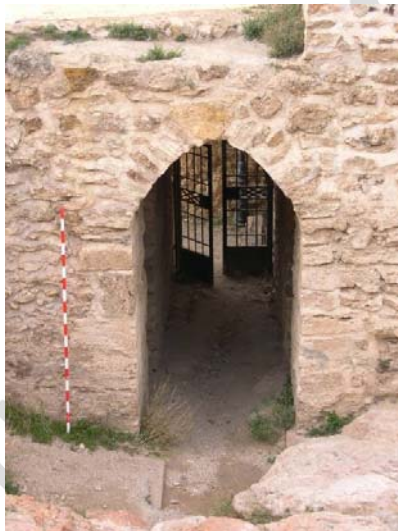
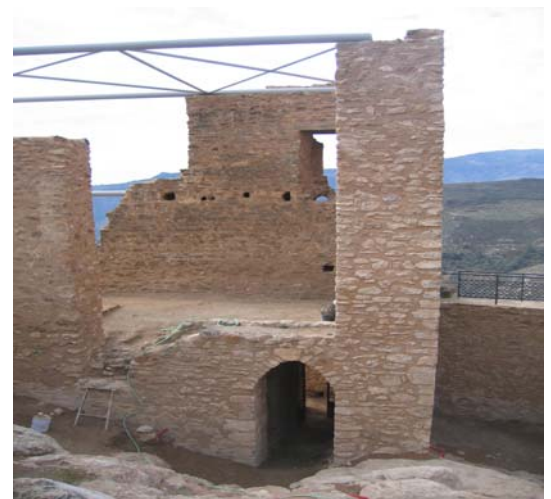
En este caso es criticable la actuación en la bóveda, que presentaba una cubrición en cemento. Si bien es cierto que su estado antes de la restauración implicaba una actuación inmediata. A favor de esta actuación hay que mencionar la conservación de dos elementos internos del pasillo de la entrada, que en su momento no se consiguió establecer su funcionalidad, nos referimos a las UE-256 y 266. En la restauración realizada se retiró el cemento que recubría la bóveda de entrada, tan solo el rejuntado medio en arco y rejuntado de profundidad media de la mampostería.

Evolución de la puerta de acceso al recinto desde su estado original en 1996 hasta la última campaña de restauración (2007).

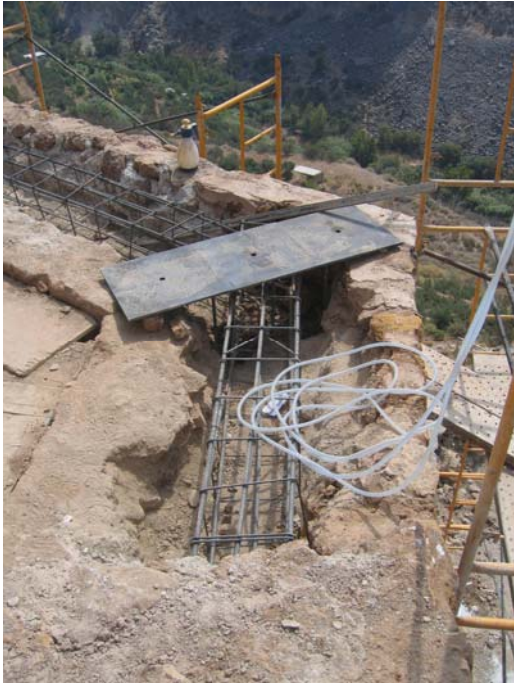
Detalle de una de las placas que sirven de cimentación para los pilares que sujetan la estructura de la torre del homenaje, situados en el E-9
