ANUARIO ARQUEOLÓGICO ANDALUCÍA

2008

## ACTIVIDAD ARQUEOL GICA PREVENTIVA CONTROL DE MOVIMIENTOS DE TIERRA Y ESTUDIO DE PARAMENTOS, DEL ATAGUIADO DEL AZUD DEL MOLINO DE LOPE GARC A

Ataguado del azud del Molino de Lope Garc a

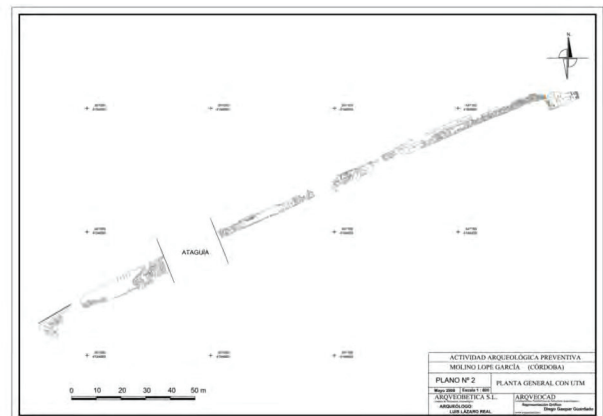
**Figura 2: Plano de planta del azud**

Se ha documentado un total de 129 m de longitud por 7,50 de anchura máxima y 3,50 metros de anchura mínima; siendo la cota mínima alcanzada 94,26 m.s.n.m (Figura 2).

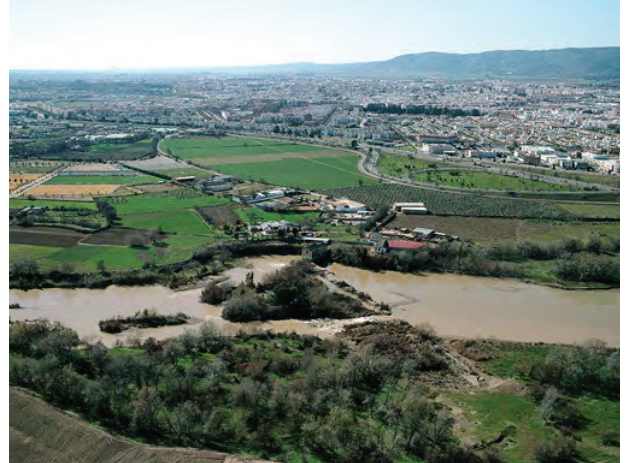
La intervenci n arqueol gica realizada en el entorno del Molino de Lope Garc a, estuvo supeditada a la edificaci n de una central hidroel ctrica de nueva planta en el lecho del R o Guadalquivir (L mina 1). Debido al inter s hist rico del Molino y su entorno, nuestra labor arqueol gica consisti  en la documentaci n en planta y alzado de todo el azud, centrandonos principalmente en aquel tramo afectado por la obra del nuevo edificio y el Control de los Movimientos de Tierra ex gena, para la realizaci n de la ataguia durante el a o 2008 y su posterior seguimiento en el 2009.

**Lam. 1. Fotografía aérea hacia el NO estado original del Molino/azud**

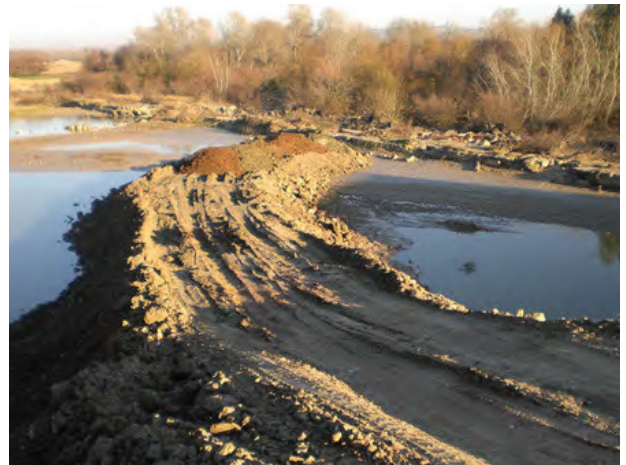
La primera fase, consistió en el aporte de tierra exógena necesaria para la construcción de un dique temporal, en el entorno del Molino (Lámina 2) Esta ataguía circunda aguas arriba el edificio histórico con un recorrido NO-SE.

**Lam. 2. Aportes de tierra exógena**

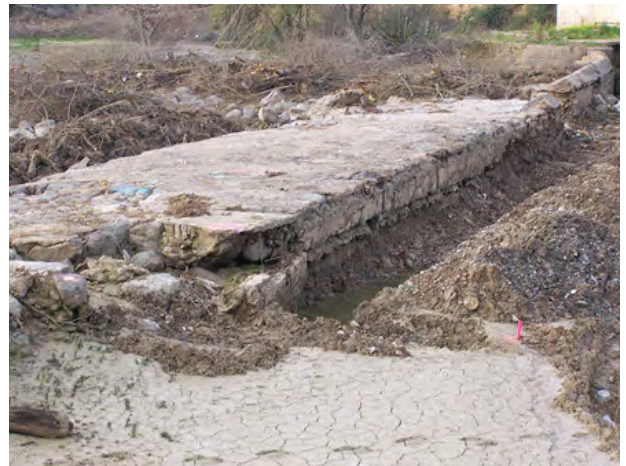
En la segunda fase, tras desaguar el área del Molino y el tramo de azud afectado por el edificio de la central hidroeléctrica. Iniciamos los trabajos de limpieza y documentación paramental, en planta y alzado del azud (Láminas 3 y 4). Ya que, la edificación de la central hidroeléctrica en el entorno del Molino de Lope García, afecta a un tramo de azud de 50 m de longitud, para la construcción de infraestructuras subacuáticas y salas de turbinas situadas a una cota inferior a la de la azuda. Las cotas máxima y mínima del azud son 94,25 m.s.n.m. y 93,74 m.s.n.m. Así, una vez documentando el tramo de azud afectado y tras la supervisión del arqueólogo director, se procedió a su desmonte y continuar las obras de nueva planta, una vez que, nuestra propuesta fue valorada favorablemente por la Comisión Provincial de Patrimonio Histórico, autorizando el levantamiento de la estructura del azud por resolución con fecha 25 de marzo de 2008 (Láminas 5 y 6).

**Lam. 3. Panorámica del tramo de azud afectado por el edificio de la hidroeléctrica Arenal**

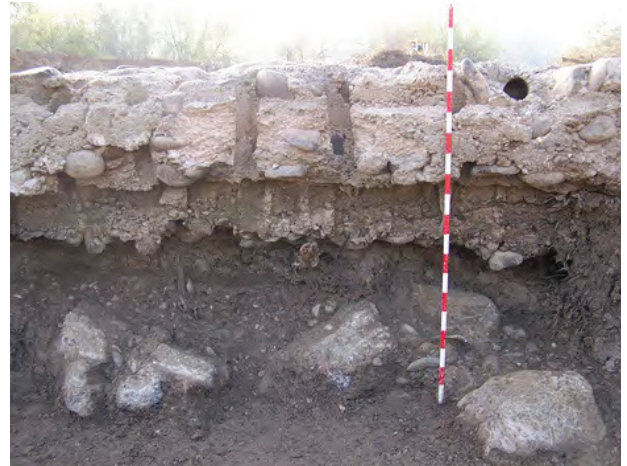
Lam. 4. Detalle del perfil NW, objeto de estudio de la azuda

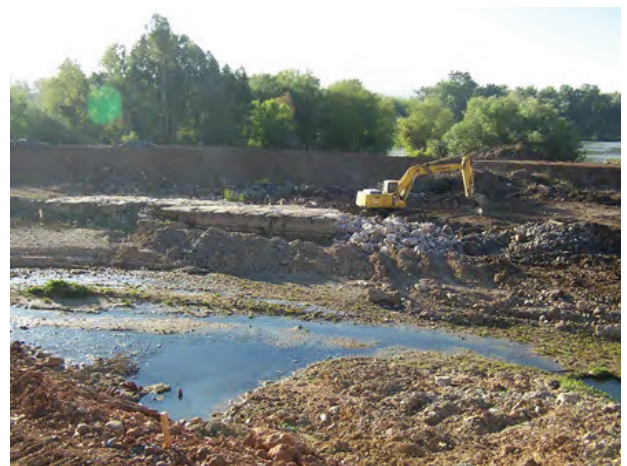
Lam. 5. Vista general hacia el SO del proceso de desmonte del azud

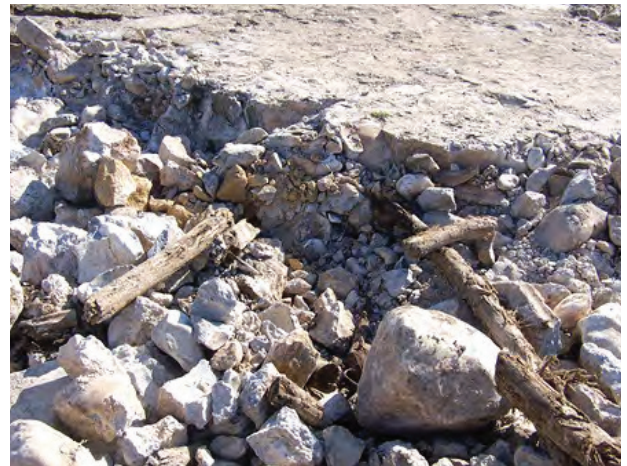
Lam. 6. Detalle del armazón de madera del azud

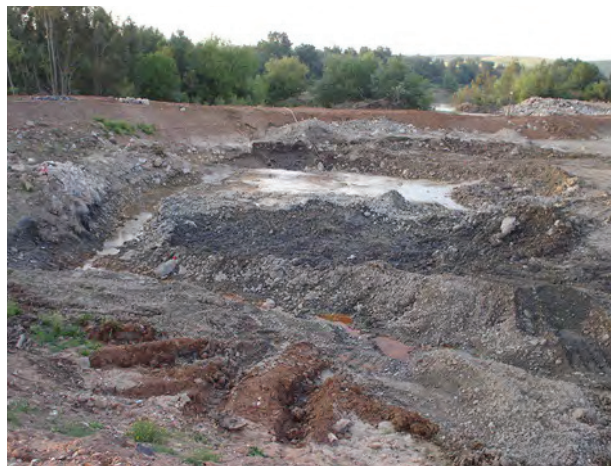
Como última fase, se llevó a cabo la supervisión arqueológica del desmonte del tramo de azud y su posterior excavación de la nueva edificación (Lámina 7). Además, se continuó limpiando y documentando íntegramente en planta el resto del azud localizado en la margen izquierda del río (Lámina 8). En esta fase, el proceso de excavación de la zona afectada del azud, por la construcción de la central hidroeléctrica, alcanzó la cota del lecho del río 93,03 m.s.n.m.; 92, 41 m.s.n.m, documentando niveles de naturales de depósitos sedimentarios del río.

Lam. 7. Vista general hacia el SE del espacio liberado tras el desmonte del azud

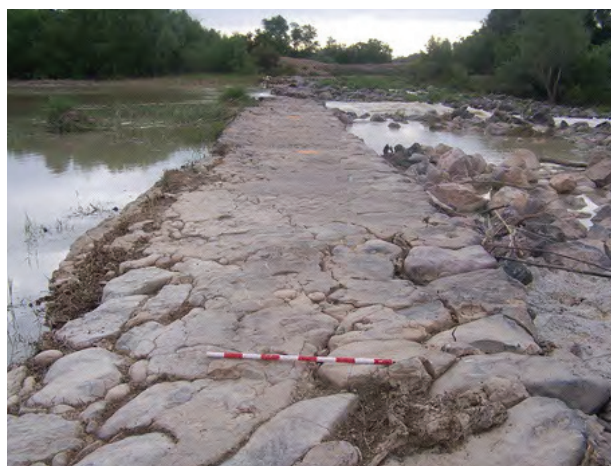
Lam. 8. Vista hacia el este del azud (U.E.6). Tramo no afectado al este de la ataguía

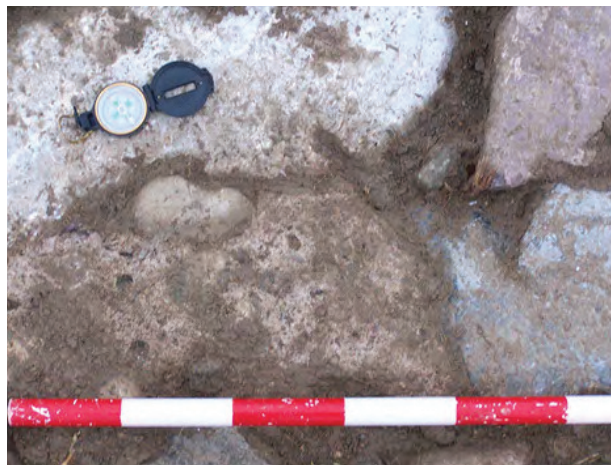
De esta etapa hist rica podemos asegurar que pertenece una delgada capa de argamasa anaranjada (U.E.7), conservada en determinados puntos del azud que serv a como adhesivo y trabado de grandes ripios y cantos de r os (U.E.6).

Tras los pertinentes estudios llevados acabo en nuestra intervenci n y la consulta de bibliograf a referente a los molinos del Guadalquivir, no podemos concretar una cronolog a anterior al siglo XVIII (2). En parte, porque los restos del azud documentados han sido objeto de incontables reparaciones. Una de ellas pertenecen a la fase moderna-contempor nea, compuesta por enormes cantos de r o (U.E.6), pr cticamente sin trabaz n, salvo en puntos concretos donde se ha conservado un tipo de argamasa (U.E.7) de cal, arenas y finas gravas a modo de junta de grandes ripios y cantos de r os de tama o medio.

Lam. 9. Detalle de argamasa U.E. 7 trabazón de ripios y cantos de río
