ANUARIO ARQUEOLÓGICO DE ANDALUCÍA

ACTUACIÓN ARQUEOLÓGICA PREVENTIVA EN CALLE GRANADA NÚMEROS 5 Y 7. JEREZ DE LA FRONTERA. CÁDIZ.

Juan José Císcar Malia.

Con fecha de 29 de Enero de 2009 se autorizan los trabajos arqueológicos al arqueólogo Juan José Císcar Malia mediante resolución de la Dirección General de Bienes Culturales de la Junta de Andalucía; siendo su expediente nº 70/PR/CA/08.

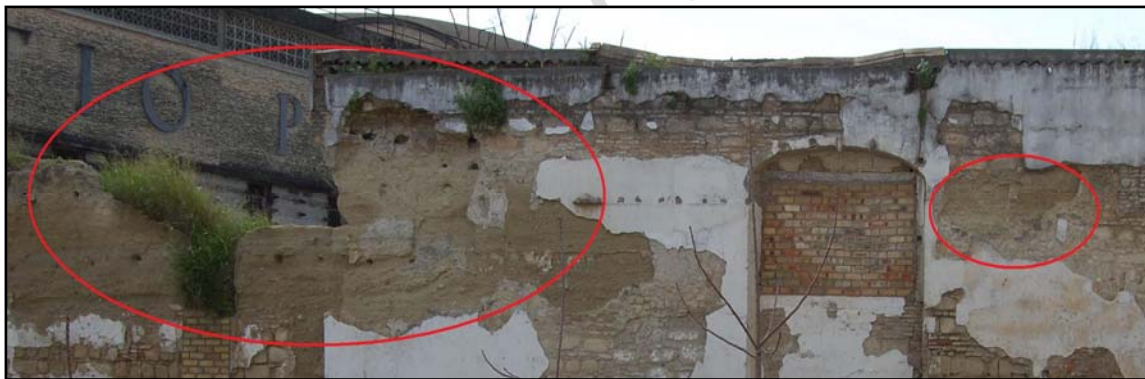
La muralla en esta zona, al igual que otras tantas en la ciudad, presentaban un alto grado de deterioro ya en el siglo XVIII, con continuos desplomes. La situación a finales de siglo la podemos conocer tomando lo que dejó escrito Francisco Virués de Segovia en 1796: *“el recinto de la muralla tiene de circunferencia quatro mil y ochocientas varas castellanas: faltan de ella quatrocientas, de las que mas de doscientas varas y quatro de sus torres se han derribado a propósito...”*. A pesar de los continuos derribos de la muralla, esta gozaba de protección por parte de la corona por lo que las regeneraciones y restauraciones eran algo habitual; el cabildo de la ciudad obligaba a restaurar la muralla entre las condiciones impuestas a los vecinos de Jerez que quisiesen levantar casas junto a la muralla para lo que era necesaria la aprobación por parte del maestro mayor de obras de la ciudad. Por todo ello hoy día contemplamos el alzado de la muralla, pero con una fisonomía muy diferente de lo que en su día debió de ser; ya que presenta restauraciones realizadas con sillares de arenisca presentados en hiladas, intercalando hiladas de ladrillos toscos de taco. Justamente lo que nos encontramos en el tramo que nos afecta en el interior de la finca de Granada nº 5 y 7, donde en el tramo de muralla contiguo a la finca que nos ocupa, que en la actualidad está libre sí que podemos observar pequeñas zonas donde si se aprecia el tapial pero siempre rodeados de estas reparaciones.

Detalle de restos de tapial y restauraciones en zona anexa a Granada 5-7.

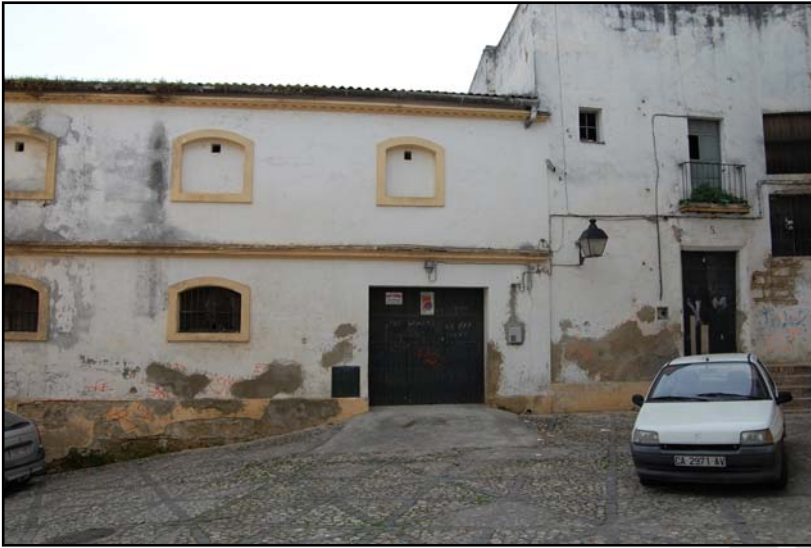
Figura 1. Vista general de la fachada.

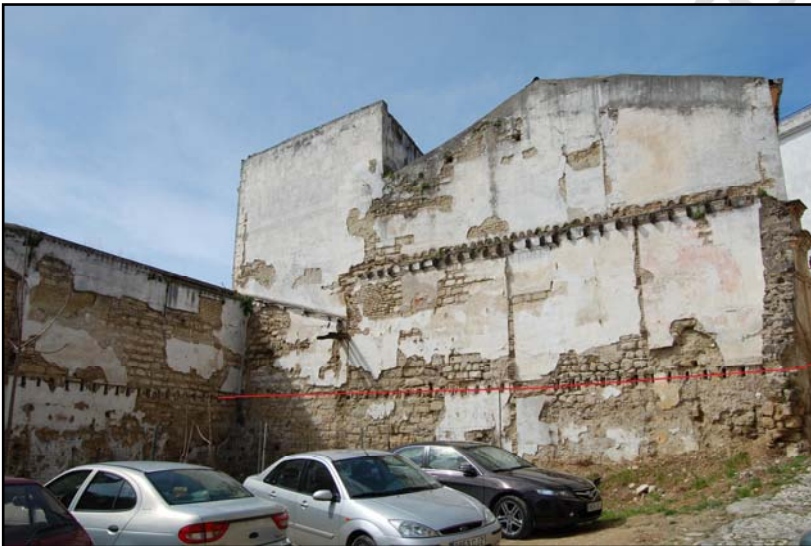
- La finca presenta una cota de cimentación superior a la de la propia muralla, ya que el suelo de la edificación parte de la mitad de la altura que debía presentar la muralla original, por lo que la mitad de la muralla se encuentra soterrada y no ha sido posible de estudiar ya que está por debajo de la cota de obra, no pudiendo determinar de esta manera su estado de conservación. Sobre la altura que debió tener la muralla original apreciamos un recrecimiento de la misma de una planta y media, teniendo este recrecimiento el mismo aparejo que en planta baja.

Figura 2. Vista lateral señalando la cota de suelo de planta baja.

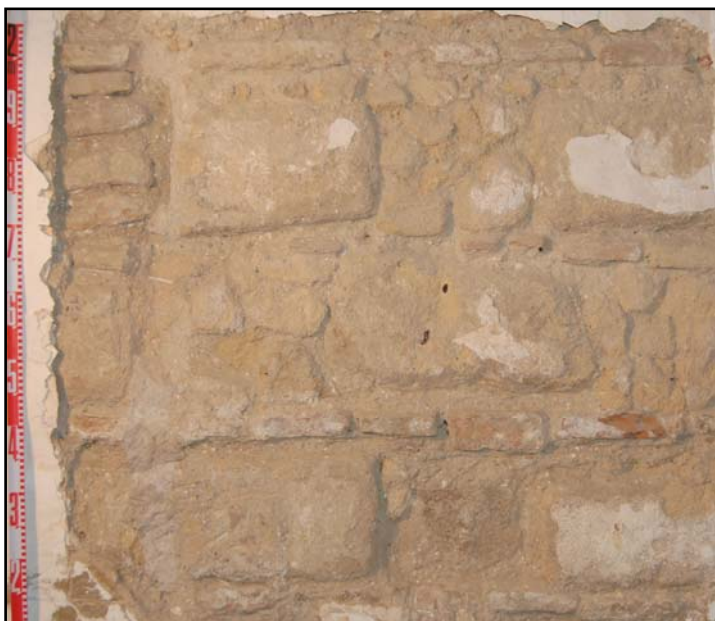
La muralla en la zona vinculada a la edificación que estamos estudiando aparece totalmente arrasada y reconstruida, en todas las catas realizadas sobre el tramo de muralla hemos obtenido el mismo resultado: el paramento (U.G. 1) no contempla el tapial sino que aparece el aparejo general de construcción del edificio compuesto por hiladas de sillares de arenisca de módulo variable, mezclados con sillarejos intercalados por hiladas de ladrillos toscos; todos estos están ligados por una argamasa compuesta por tierra de tonalidad marrón grisácea clara con numerosos nódulos de cal la cual además de servir de pegamento recubre toda la superficie a modo de primer enfoscado. Este mismo módulo lo encontramos en los muros perimetrales de la vivienda (U.G. 5, 6 y 9) y en los muros principales de la vivienda y de la nave (U.G. 2 y 3). Por lo que la edificación queda claramente asociada a la reconstrucción de la muralla, hipótesis corroborada al comprobar cómo las U.G. 1 y 6, 1 y 9, 6 y 3, 5 y 6 están encastradas entre sí; lo que nos indica coetaneidad.

Figura 3. Aparejo mixto de sillares y ladrillo tosco. U.G. 1.

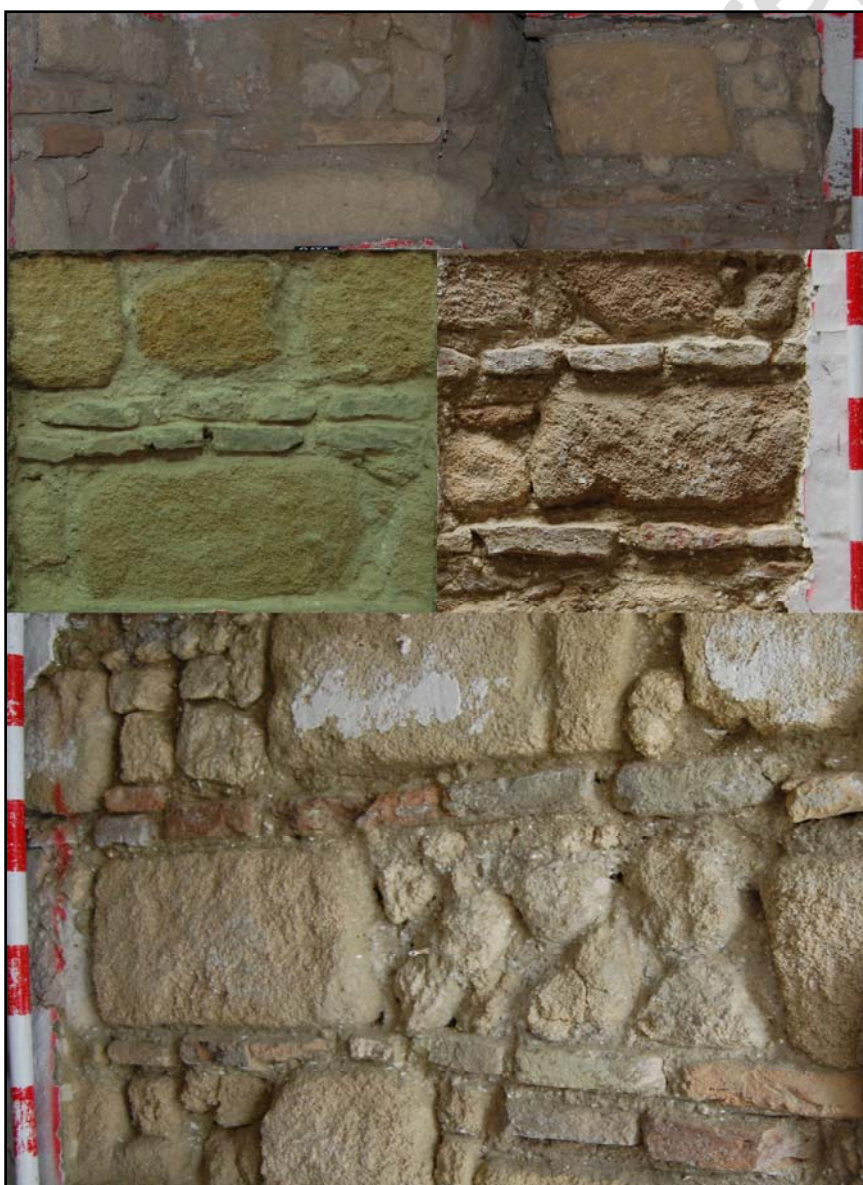
Figura 4. Ejemplo U.G. 2, 3, 5, 6, 9. Aparejo mixto de sillares y ladrillos toscos.

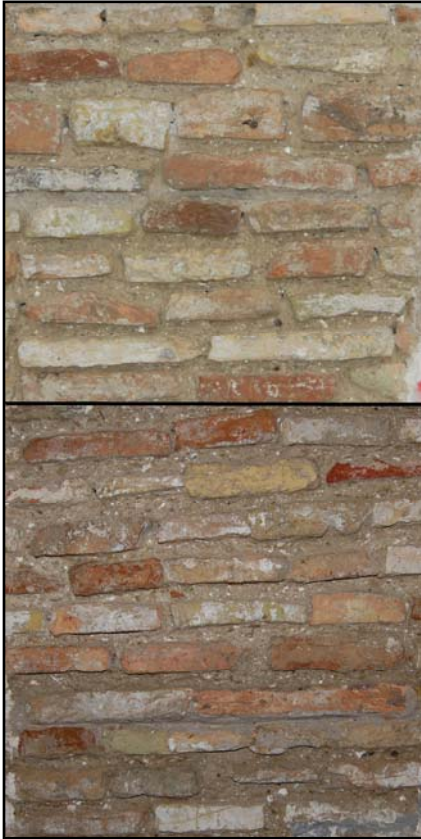
El segundo de los tipos de paramentos documentados perteneciente al mismo momento constructivo, ya que se ha documentado como se encastra con la U.G 3; sería la U.G 4 y 8. El aparejo de este paramento estaría constituido por hiladas de ladrillo tosco situados a soga y tizón ligados por la misma argamasa que en el paramento anterior compuesta por tierra de tonalidad marrón grisácea clara con numerosos nódulos de cal la cual además de servir de pegamento recubre toda la superficie a modo de primer enfoscado. El módulo de los ladrillos, aunque presenta ciertas variaciones en su módulo por lo general sería de 12 cm. x 5 cm. y 22 cm. x 5 cm.

Figura 5. Aparejo de ladrillo tosco. U.G. 4 y 8.

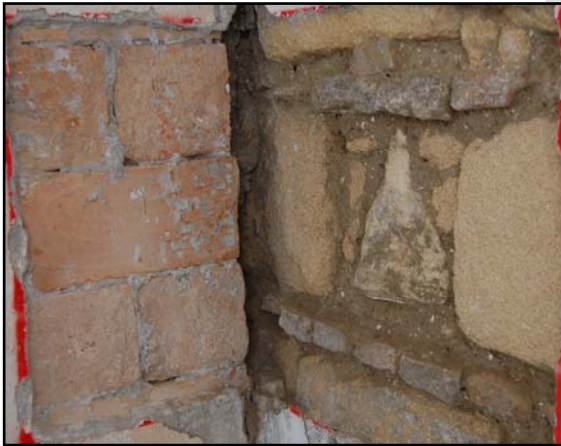
Por último, el cuarto paramento localizado, denominado tabique, está compuesto por ladrillos toscos situados lateralmente, formando un tabique de poco grosor enfoscado por sus dos caras y que nos sirve para separar en diferentes estancias (habitaciones) el largo corredor que existía formando de esta manera la vivienda que nos encontramos en la actualidad. Estando todos situados en la planta baja y primera asociados a la muralla. En todos ellos se aprecia cómo están adosados a la muralla practicando en ella una pequeña regola para poder fijar el tabique al muro. El módulo

que presenta es regular siendo este de 30 cm. x 15 cm. Están ligados por argamasa de cemento actual y enfoscados por el mismo material. Todos los tabiques correspondientes a esta zona son de la misma factura y están adosados a la muralla de la misma forma. Se corresponde con los tabiques del 1 al 10.

Figura 6. Aparejo tabiques ladrillo tosco.

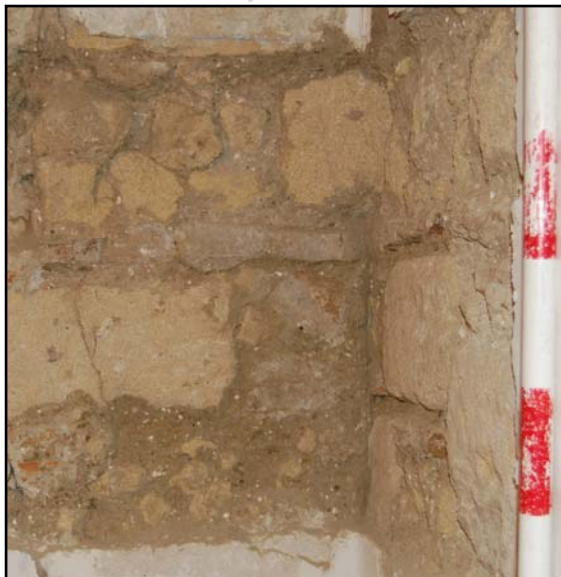
Figura 7. Encastre de U.G. 1 y 6

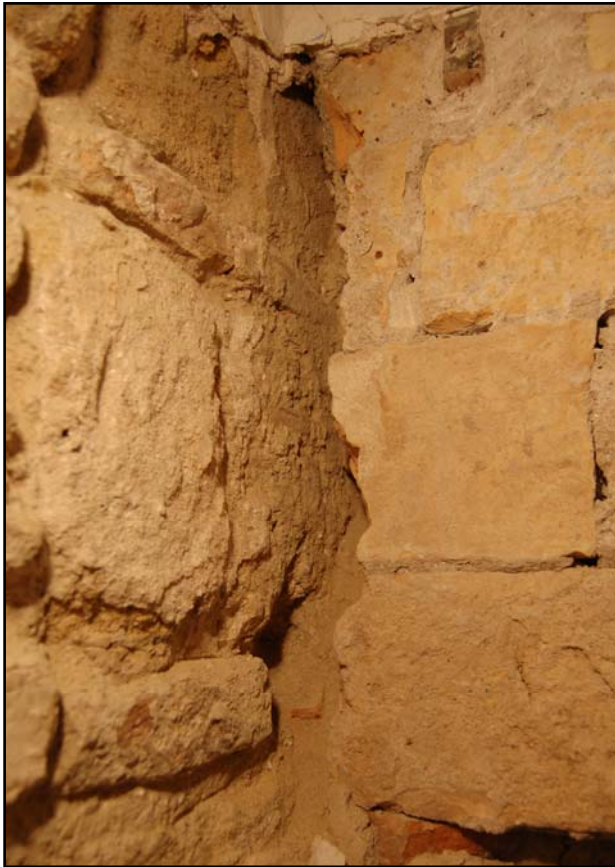
Figura 8. Detalle de adosamiento entre tabique y U.G. 1

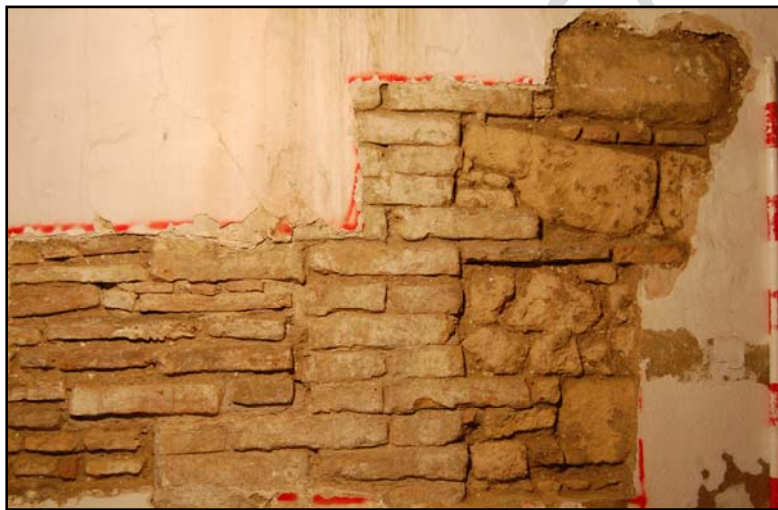
Figura 9. Detalle de encastre en U.G. 3 con U.G. 8. Quiebro del muro en planta baja.

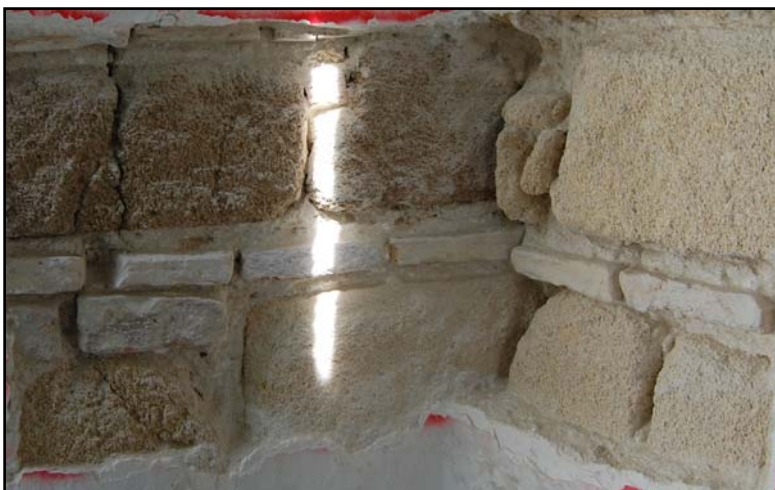
Figura 10. Adosamiento entre U.G. 4 y 9.

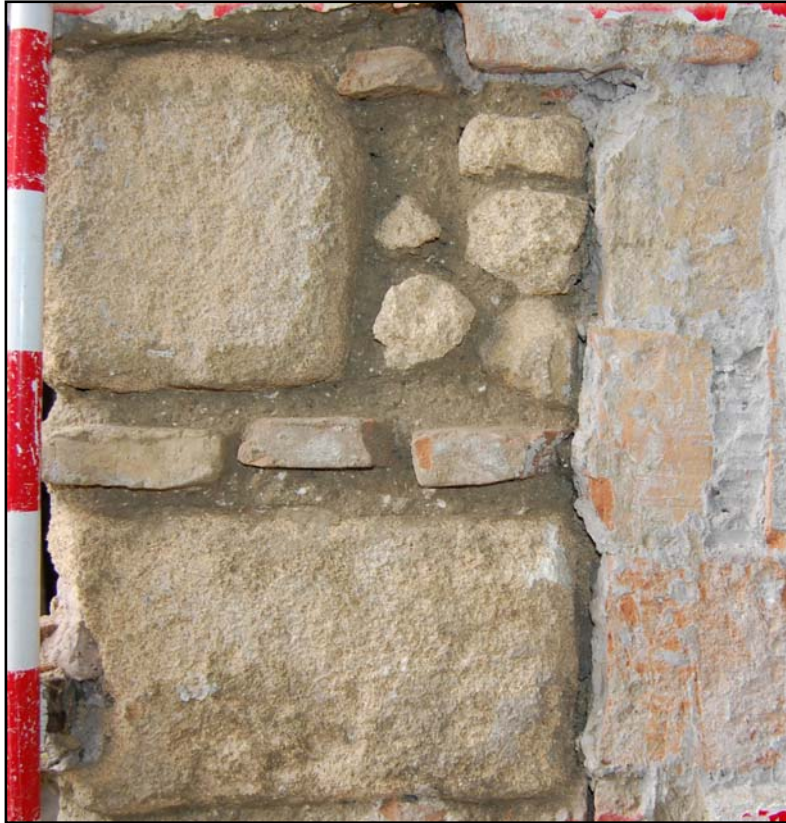
Figura 11. Adosamiento entre tabique y U.G. 2.

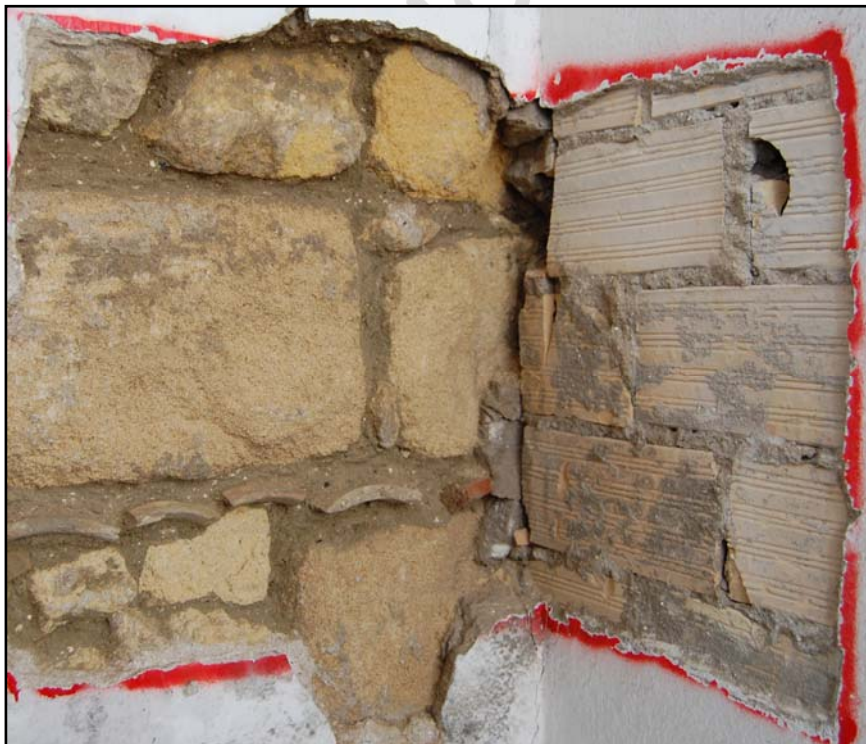
El tercer paramento documentado en planta y denominado T. 11, posee un aparejo realizado en ladrillo industrial con argamasa de cemento y enfoscado del mismo material. Este paramento separa en el cuerpo de las escaleras este edificio con la bodega contigua. Este aparejo se ha documentado en la cata nº 21.

Figura 12.
Adosamiento de
Tabique 11 y U.G. 1.
