**Actividad Arqueológica Preventiva
(Estudio Paramental en la Calle
Extramuros N°30 del Castillo de
Conil de la Frontera, Cádiz)**

Lienzo de muralla del Castillo de Conil de la Frontera s.XVI, junto a la Puerta de Cádiz.

**Calle Extramuros N°30, Conil de la
Frontera (Cádiz)**

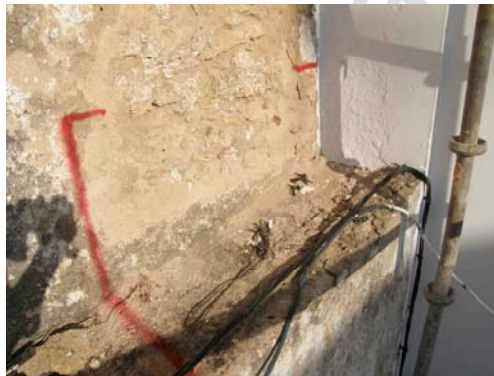
Lámina VI: Señalización de la cata 1.

Se señala previamente la zona de actuación, así mismo se analiza el estado general de los diferentes elementos. La zona de actuación se encuentra con una pérdida masiva del enlucido, aunque el mortero utilizado para el cuerpo del muro se encuentra en un estado de conservación muy bueno.

El grosor máximo del enlucido es de 1 cm. la presente capa es muy parecida al revoco utilizado, el cual si es mucho más grueso, manteniendo máximos de 5 cm.

Tras el decapado del muro y posterior limpieza nos encontramos con una única capa de enlucido, sobre un revoco que no ofrece prácticamente diferencia, el enlucido se proyecta sobre todo el muro de coronación de la muralla.

El muro alzado sobre la muralla se constata como una construcción de ripio regular con una argamasa de mortero de cal. Las hiladas de ripio mantienen la particularidad de mantener la misma inclinación de la coronación de la muralla, no de sus hiladas constructivas. El ripio utilizado para el muro es inferior, en tamaño, del ripio utilizado para la muralla, de forma general. Así mismo se ha podido observar de forma particular en la cata 1 las huellas dejadas por el albañil al presionar y dar mayor presión al mortero del muro de coronación.

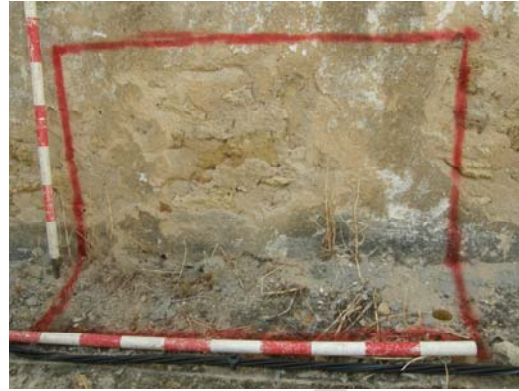
Lámina VII: Señalización y localización de la cata paramental N°2.

Se observa que el lugar sobre el cual se iba a llevar a cabo el sondeo se encuentra enfoscado de cemento, ante tal circunstancia se determina trasladar el segundo sondeo dos metros a otro emplazamiento factible de poder observar la intersección entre ambos lienzos de muro.

Se recuadra en rojo la zona de intervención, una vez analizada que la capa superficial sobre la cual se va a pintar no corresponde a un enlucido original sino a una actuación que posiblemente se pudo desarrollar sobre el siglo XVIII, en ningún momento el mortero puede retrotraerse a fechas inferiores al siglo XVIII, atendiendo a los microfragmentos cerámicos existentes en su composición, ya que apareció un pequeño fragmento cerámico pintado de azul sobre blanco.

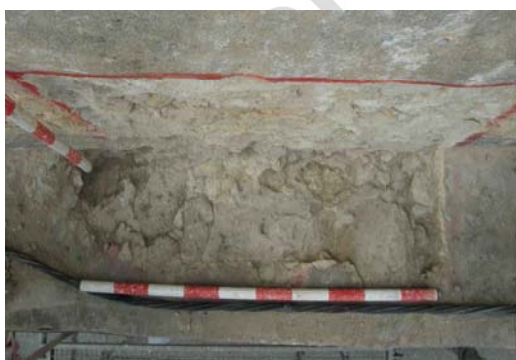
El enfoscado del murete de coronación mantiene un grado irregular de conservación, ya que en muchos lugares se encuentra muy deteriorado, provocando graves problemas en el asentamiento de los ripios. Dicha circunstancia influye en la sustentación del propio enlucido.

Lámina VIII: Coronación de la muralla en la segunda cata, la disposición de los ripios nos muestra su colocación sobre una lechada fresca de mortero y abundante, como puede observarse en las rebabas del mortero.

Analizando la “intersección” de los dos lienzos se puede observar en el lienzo del muro original del s.XVI, que ha sido intervenido en su coronación para la aplicación del segundo lienzo de ripio. Se puede entender que dicha

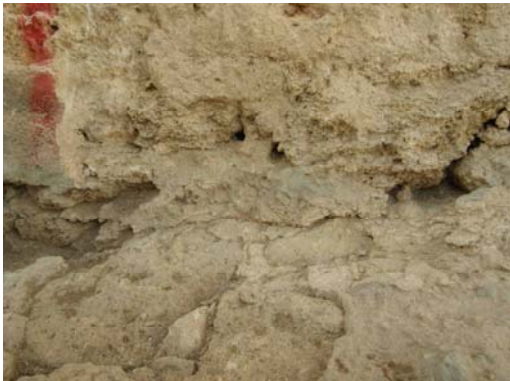
Los morteros utilizados difieren en su composición, la muralla mantiene una cobertura de mortero de cal mientras que su desarrollo interno se compone con mortero de tierra, lo cual lo hace muy débil. El lienzo de coronación está desarrollado con un mortero de cal, el cual implica una obra totalmente diferencial con el resto de la muralla ya que tiene un mejor comportamiento estático.

Así mismo se puede observar como se ha preparado la coronación de la muralla para la colocación de muro superior, el muro presenta detalles de su asiento, así como indicios de su posible construcción en las cerámicas presentes. Pudiendo determinar que mientras la

muralla es del siglo XVI, el muro de coronación es una obra del siglo XVIII, como fecha más antigua asignable.

Lámina IX: Detalle del asiento del muro sobre la muralla, se puede observar como no existe ningún elemento de intersección constructivo y sí una superposición de un elemento sobre la coronación del otro. En la muralla se puede observar diferentes morteros, así como las tierras correspondientes a su argamasa principal, el muro superior presenta un mortero de cal.

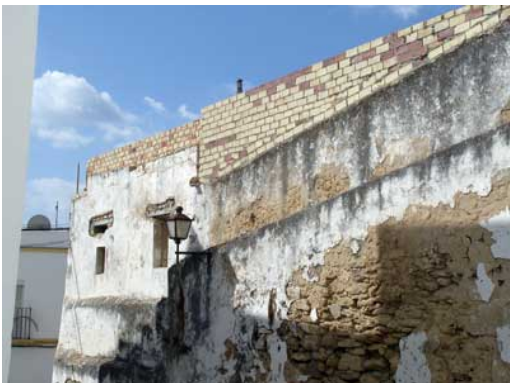
Lámina X: Estado de la muralla antes de la intervención arqueológica el día 20 de noviembre de 2009.

Se ha determinado no llevar a cabo la actuación ya que una vez iniciados los preparativos legales y físicos de intervención, observamos que el lugar sobre el cual se iba a desarrollar la actuación se ha cubierto de cemento, cubriendo no ya la totalidad del sondeo, sino la mitad del propio lienzo de muralla.

Ante tal circunstancia, se observa que para la aplicación de la capa de cemento ha existido una fase previa de decapar el enlucido de cal existente sobre el mismo, aplicando el cemento directamente sobre el ripio, se

desconoce la actuación llevada sobre el propio lienzo de la muralla en relación a su estado estático con motivo del estado de conservación del lienzo de ripio regular.

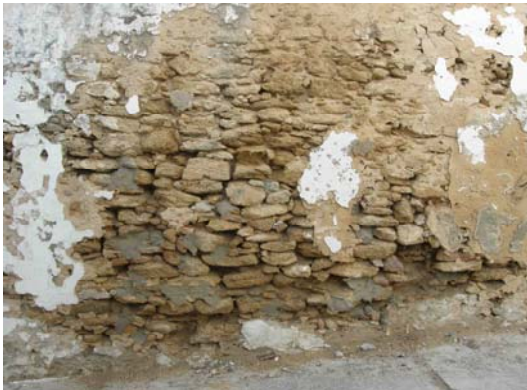
Lámina XI: La muralla presenta una fuerte pérdida de mortero, creando la pérdida de ripios, todo ello debido a la pérdida de su enlucido.

El tramo de lienzo de muralla existente en la Calle Extramuros N°30 de Conil de la Frontera (Cádiz) y que se ubica dentro del complejo estructural de la Puerta de Cádiz, se encuentra en un estado que adolece una actuación de restauración, ya que el lienzo de muralla tiene graves problemas con respecto al mortero de tierra utilizado. Ante la pérdida del enlucido, los diferentes agentes patológicos han inferido en la disolución del mortero, lo cual ha provocado en buena parte del mismo una disolución y pérdida de mortero, circunstancia que lleva acarreada la caída y movimiento de los ripios.

Es imprescindible una ejecución inmediata de restauración de la muralla de Conil de la Frontera (Cádiz) en el tramo correspondiente a la Calle Extramuros Nº30, ya que con la presente actuación se ha detectado una pérdida masiva de los morteros internos de la propia muralla, así como la pérdida y mal estado del revoco y enlucido de la muralla original del castillo del siglo XVI.

Todo ello provocará a medio y largo plazo la posible caída de parte de los lienzos analizados, ante lo cual se propone una restauración de los mismos para su equilibrio estático y solidez paramental.
