ACTUACIÓN EN EL LIENZO DE LA MURALLA EN EL SOLAR SITUADO EN LA CALLE CORREDERA DE SAN FERNANDO, 20 EN ÚBEDA (JAÉN).

José Manuel Martínez Robles*

Resumen: En el presente artículo se describe la actuación en el lienzo de la muralla en el solar situado en la calle Corredera de San Fernando nº 20 en Úbeda (Jaén) y los resultados dados en la misma.

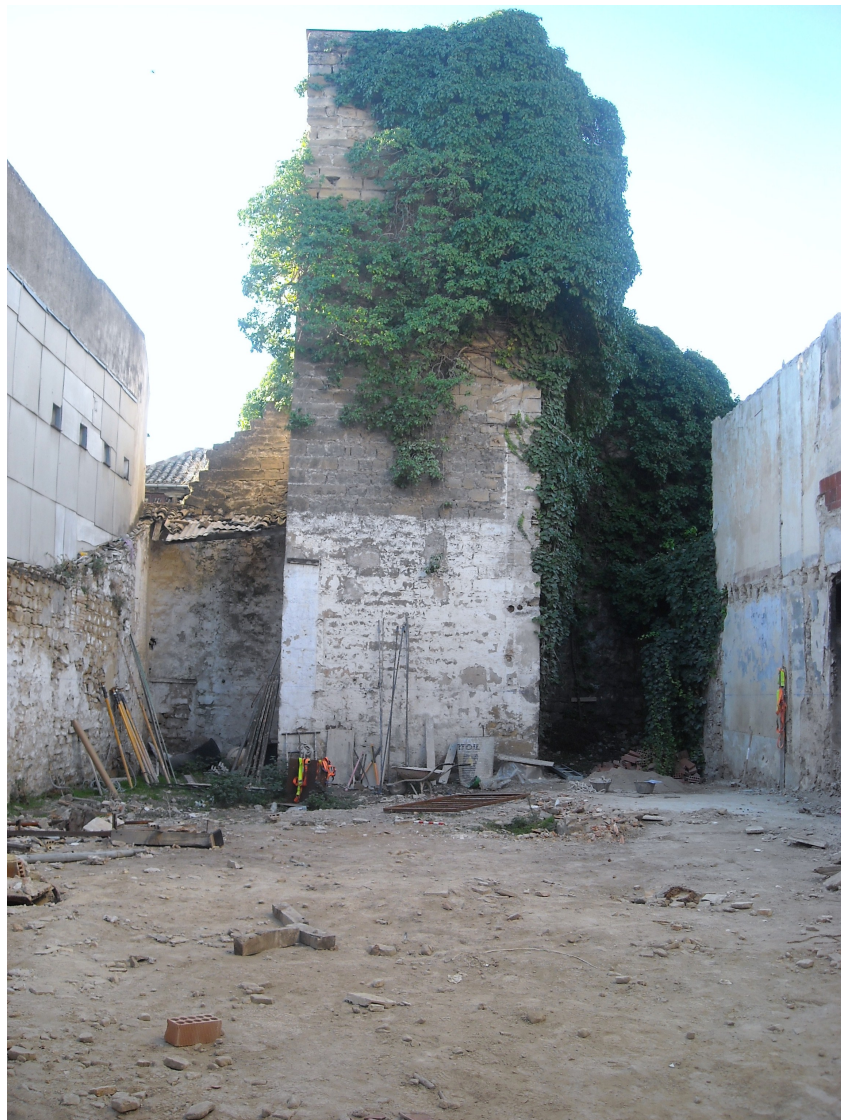
Estado inicial muralla y torreón

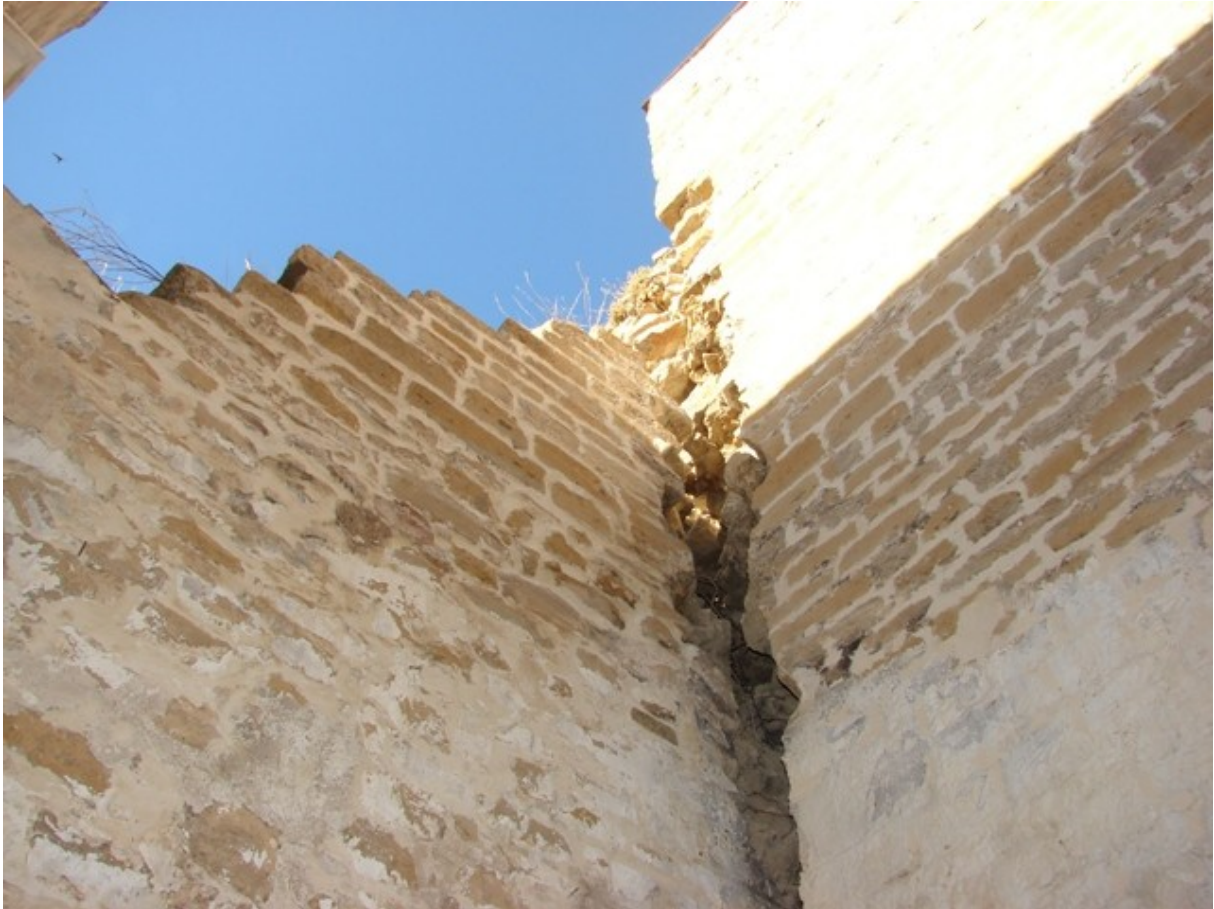
Desplome del muro I con II

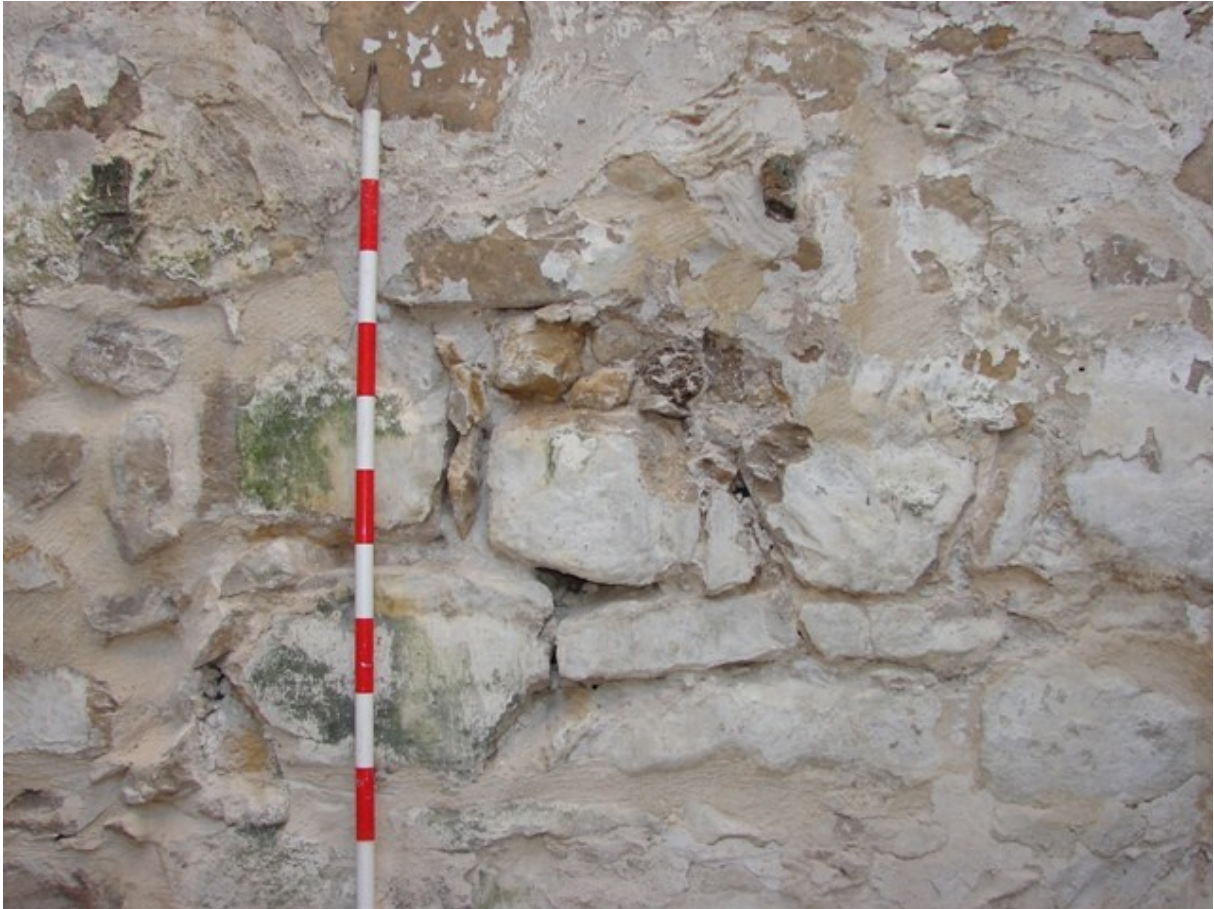
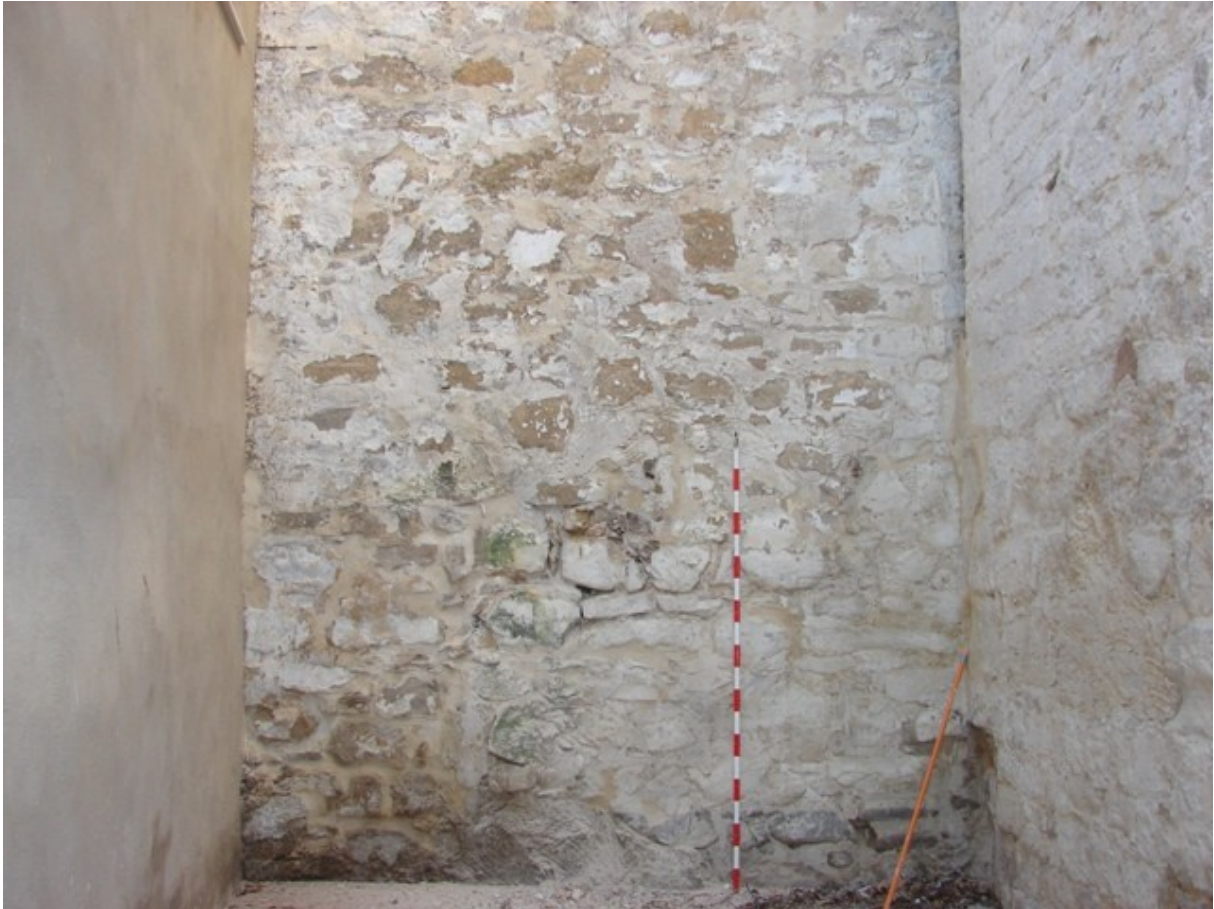
Se distinguen claramente dos etapas constructivas bien diferenciadas. La parte inferior se corresponde con una edificación claramente árabe, la cual, y tras un picado arqueológico, se observa que está realizada en mampostería con piedras calcáreas y areniscas de mediano y gran tamaño, trabajadas con argamasa de cal, y calzadas con piedras pequeñas para nivelar (I.001). La parte superior del lienzo corresponde a una fase constructiva de época cristiana, realizada en mampostería de tipo castellano (I.002). En esta parte superior, documentamos un elemento contemporáneo que se corresponde a unas tejas de tipo “árabe”, que coronan la parte oeste de este lienzo murario (I.003). Por último se presentan también unos pequeños huecos para sustento de posibles pequeñas vigas de madera (I.004), a unos 2 metros de altura del suelo.

LIENZO I. Detalle tras el seguimiento

LIENZO I. Tras el seguimiento

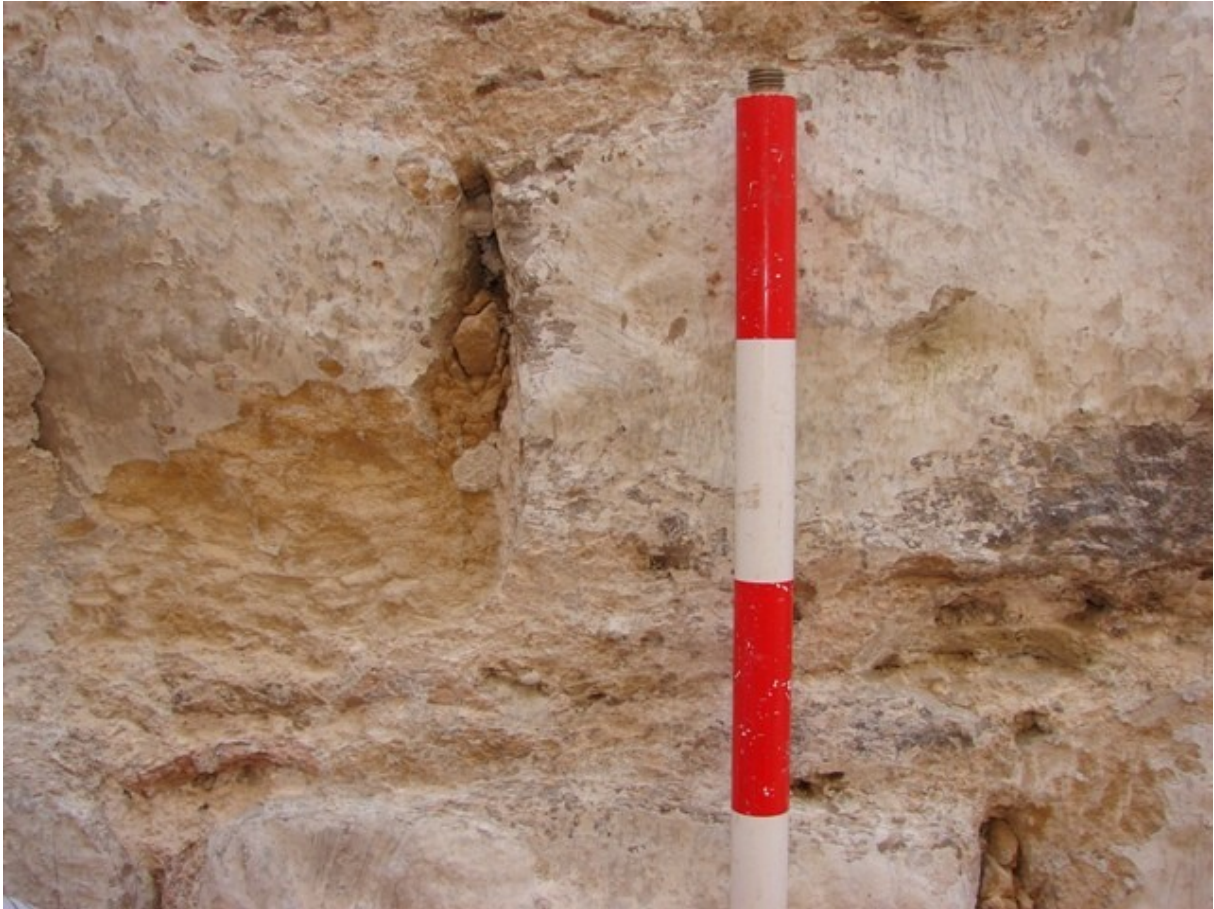
Este lienzo (II.002) se corresponde con la cara este del torreón de la muralla que discurre por nuestra parcela. Se trata de una construcción de época cristiana realizada en mampostería castellana, con sillería bien labrada en su esquina. En algunos de estos sillares aparecen marcas diversas de cantería. En el lienzo, distinguimos varias improntas correspondientes a diferentes usos arquitectónicos. Señalamos unos huecos contemporáneos (II.006), hoy ya rellenos, que corresponderían a la presencia de unas vigas de madera que soportarían la techumbre de una edificación contemporánea. Estos, dan paso a la siguiente unidad estratigráfica muraria, (II.005) que situada en la zona baja de esta cara del torreón, se identificaría con un revoco de cal perteneciente a una habitación de época también contemporánea. En este mismo revoco encontramos otro uso contemporáneo (II.007), perteneciente a grandes huecos, hoy rellenos, de alguna viga para un forjado a modo de “altillo”, pues se descarta su uso como techumbre al presentarse de una forma plana. Este mismo sistema de forjado lo encontraremos también en el lienzo IV (IV.007). En la zona superior del torreón documentamos una cornisa contemporánea (II.008), realizada con gres cerámico.

LIENZO II. Detalle tras seguimiento

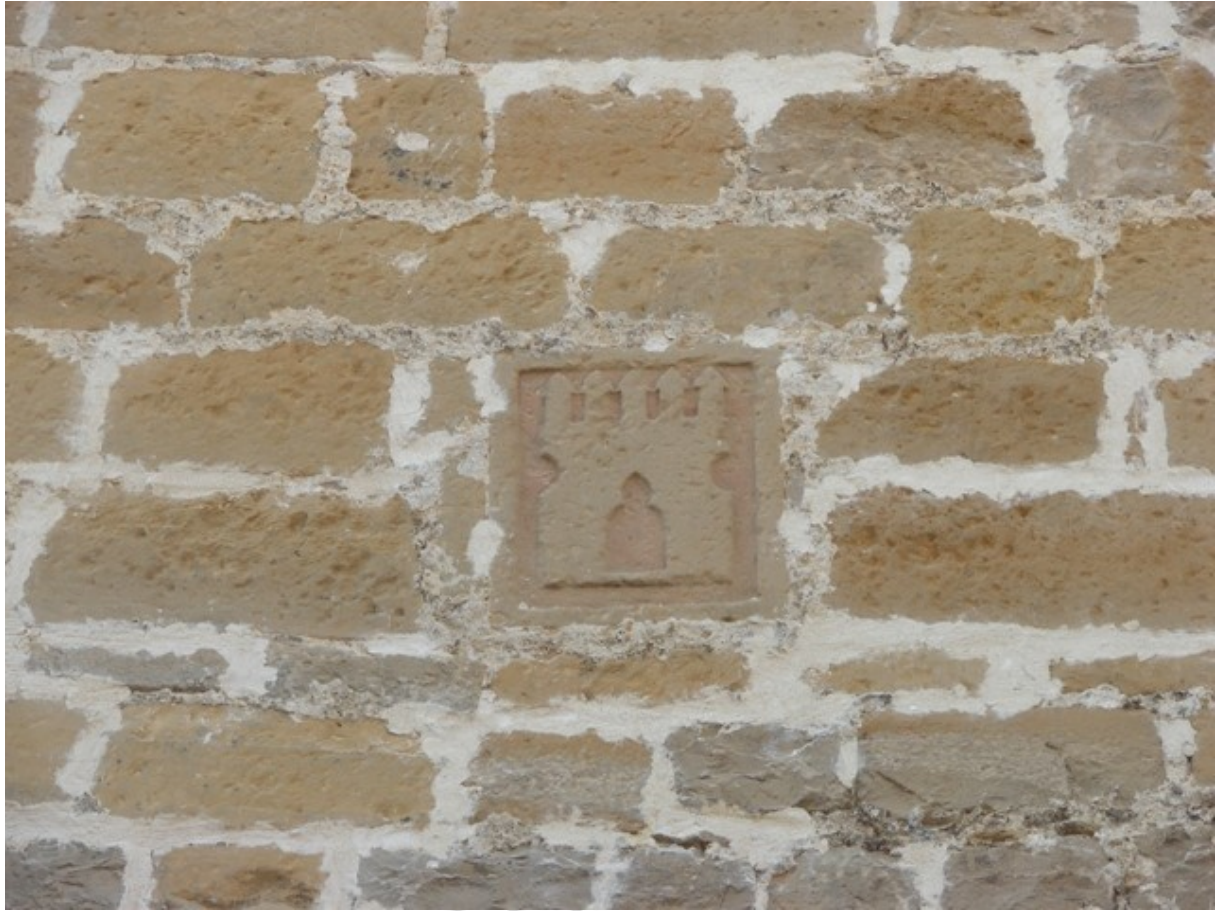
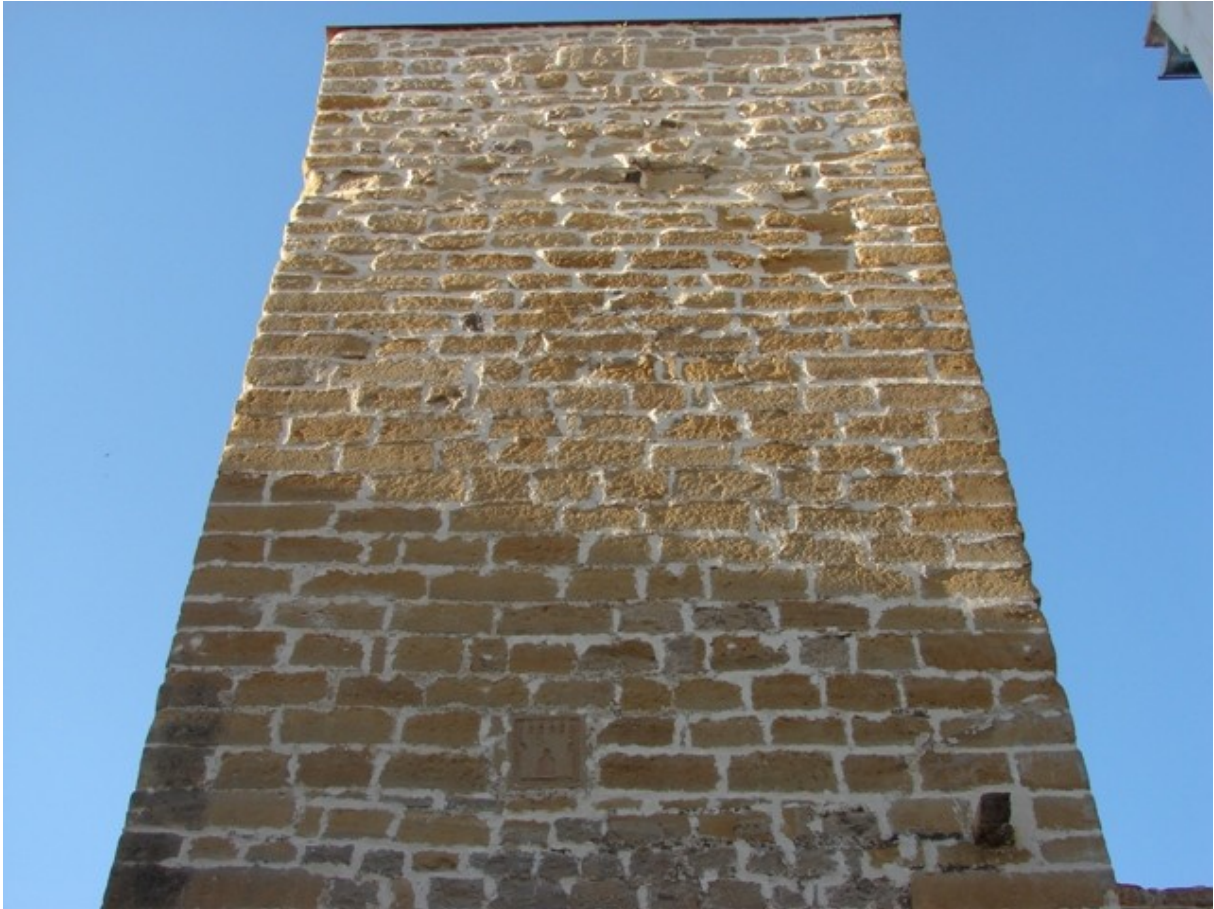
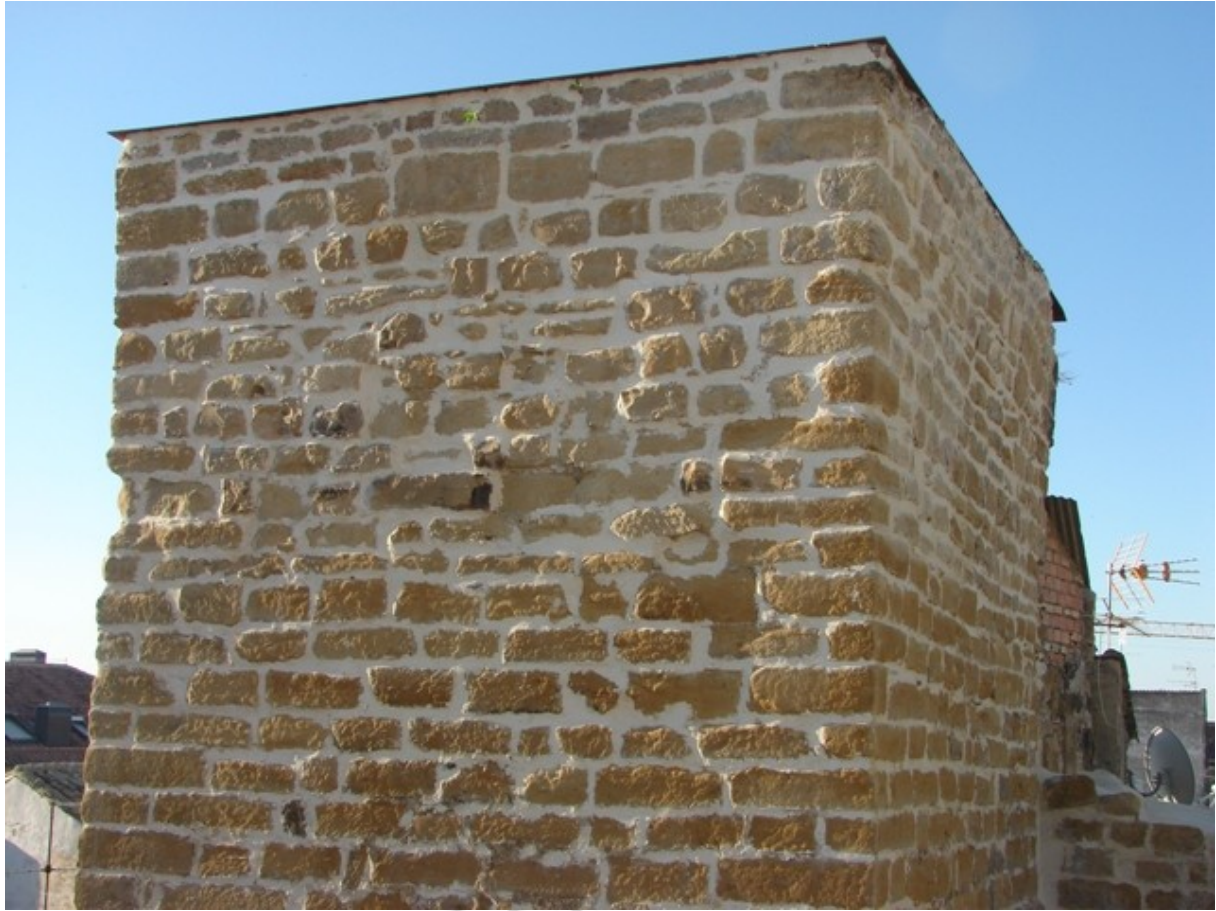
Se corresponde con la cara norte del torreón cristiano. En sí, representa la UEM III.002, aunque en ella, documentamos, de nuevo, los restos de un revoco de cal (III.005) contemporáneo. También aparecen los restos de una viga de madera contemporánea (III.009) que sobresale del torreón y que formaría parte de un forjado. Se documenta también la cornisa de gres cerámico (III.008) que aparecía en el lienzo II. En la zona central de la fábrica de esta cara principal del torreón, aparece un escudo con la representación de una torre almenada con puerta¹.

LIENZO III. Detalle castillo

LIENZO III. Parte superior

LIENZO III. Vista general parte superior

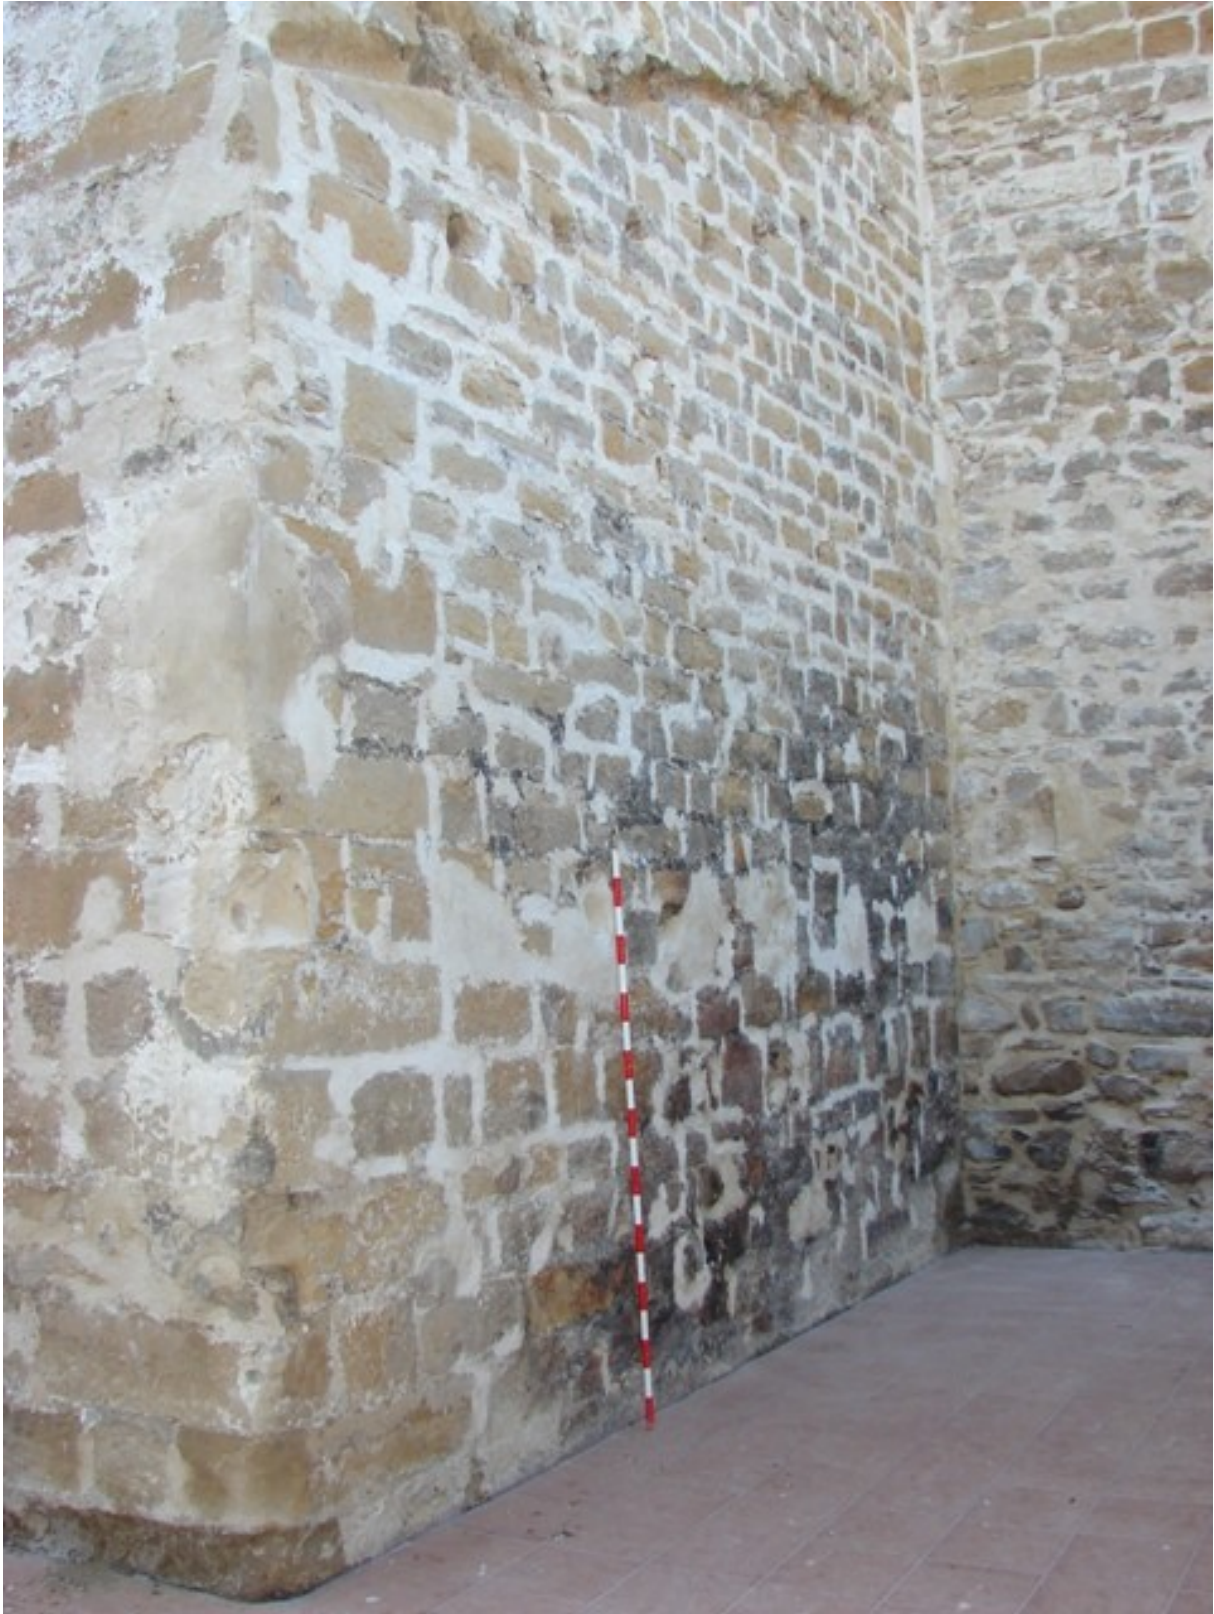
Esta cara del torreón se corresponde con su lado oeste. La identificamos como la UEM IV.002, y en ella se presenta una variada impronta de usos contemporáneos. Primeramente documentamos el rebaje (IV.012) que presenta la fábrica de piedra en dirección descendente, lo que evidencia una estructura de tejado o techumbre. Del mismo modo y, por debajo de esta a algo más de un metro, corre paralelo otro rebaje de las mismas características que el anterior (IV.011), que nos hace pensar en la presencia de otro tejado, aunque de una época anterior, si bien también es contemporáneo. Nuestra teoría o hipótesis, es que este tejado se pudiese haber quedado bajo para su uso y se lleva a cabo la realización de otro más alto, que nosotros hemos identificado como UEM IV.012. La presencia de otros huecos, hoy tapados (IV.010), que corren también paralelos a la UEM IV.011, evidencian que fueron los apoyos para las vigas de madera que sujetaron este tejado. Por último se documentan también, como señalamos ya en el lienzo II, unos huecos, hoy rellenos (IV.007), para unas grandes vigas de un forjado a modo de “altillo”, con una forma plana. En la parte superior de esta cara del torreón volvemos a documentar la cornisa de gres cerámico (IV.008).

LIENZO IV. Parte inferior

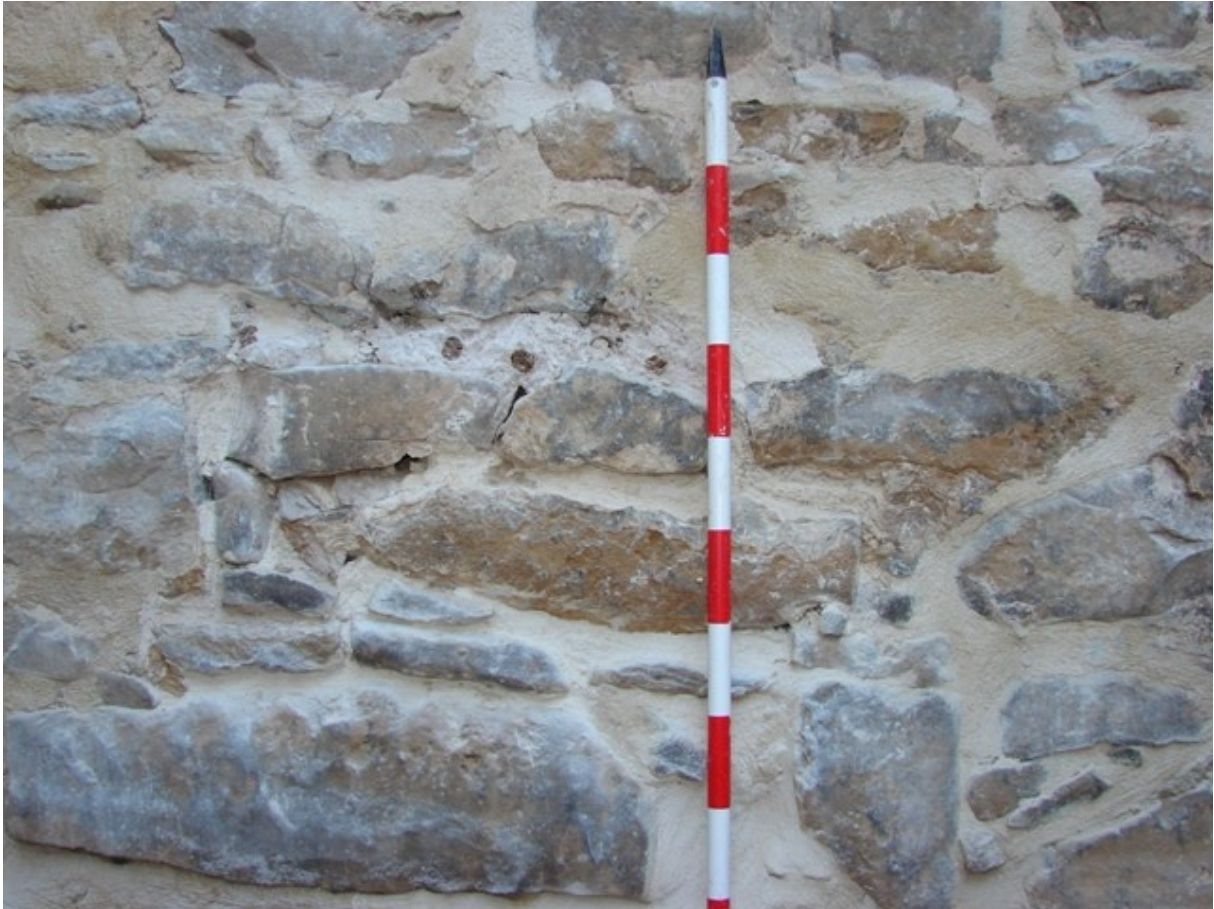
Al igual que en el lienzo I, este lienzo murario, presenta también dos etapas constructivas bien diferenciadas. La parte inferior, que como señalamos anteriormente, se corresponde con una edificación claramente árabe (V.001), con las mismas características que señalamos en el lienzo I. En esta parte inferior, documentamos unos huecos, hoy tapados (V.014), que podrían formar parte de la estructura del tejado señalado ya en el lienzo IV (IV.010 y IV.011). La parte superior del lienzo V corresponde a una fase constructiva de época cristiana, realizada en mampostería de tipo castellano (V.002). En esta parte superior documentamos también unos huecos hoy tapados con material (piedras) contemporáneo (V.013), que podría

LIENZO V. Detalle tras el seguimiento
