ANUARIO ARQUEOLÓGICO DE ANDALUCÍA

2010

CONTROL DE MOVIMIENTOS DE TIERRA, LIMPIEZA, CONSOLIDACIÓN Y REACONDICIONAMIENTO DEL HORNO DEL GALLINERO EN PUERTO REAL. (CÁDIZ).

RITA BENÍTEZ MOTA

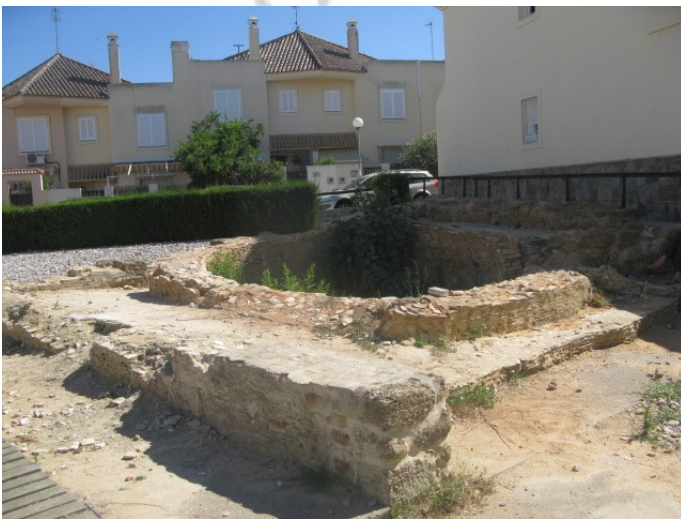
El horno romano se encontraba en un mal estado de conservación debido a actos vandálicos sufridos y al escaso mantenimiento tanto de la estructura como del área urbana que lo circunda, debido a esto el horno sufría una serie de patologías.

La principal patología es la extracción intencionada de partes de los lienzos de los muros, ocasionando llagas con pérdida de volumen constructivo. Estas llagas además son un nuevo frente de degradación dado que los muros se encuentran descarnados en algunas partes.

Figura 2. Estado previo del horno del gallinero.

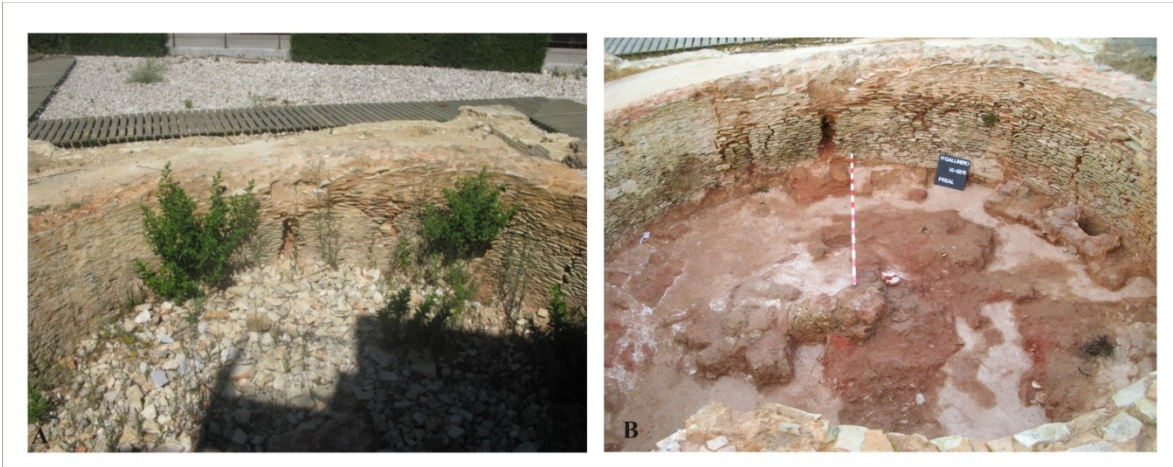
Figura 3. interior del horno antes y después de la limpieza.

El comienzo de la actuación consistió en la limpieza tanto de clastos como de sedimentos y aplicación de un primer ciclo de herbicida pulverizado. Una vez que la vegetación se encontraba debilitada se procedió a su arranque.

Tras ello realizamos un nuevo ciclo, más concentrado esta vez de producto herbicida, con la función de debilitar a los hongos que alteraban tanto el aspecto externo del horno como la cohesión de los morteros. Posteriormente se realizó su limpieza por medios mecánicos con un cepillo de alambre, obteniendo en muchos casos un muy buen resultado.

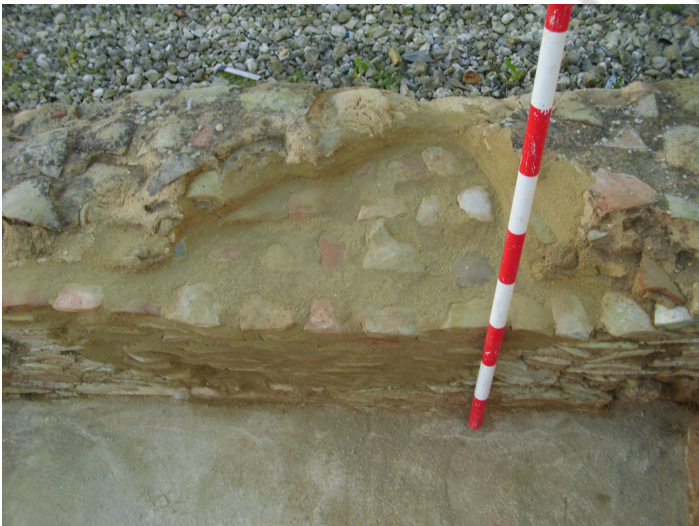
Figura 4. Reconstrucción de Volúmenes.

Se realizó con un estudio previo del tipo de aparejo extraído, en todo momento siguiendo la misma alineación y componentes, dejando el preceptivo escalón que permita observar la obra restaurada. Se realizaron reconstrucciones de volúmenes sobre diferentes lienzos, con diversos aparejos: de ladrillos, de fragmentos cerámicos, fragmentos de téglulas y de sillares de biocalcarenita. En algunos casos, debido al mal estado de conservación, se recreó con una hilada alguna superficie paramental con la intención de proteger esta de la erosión.

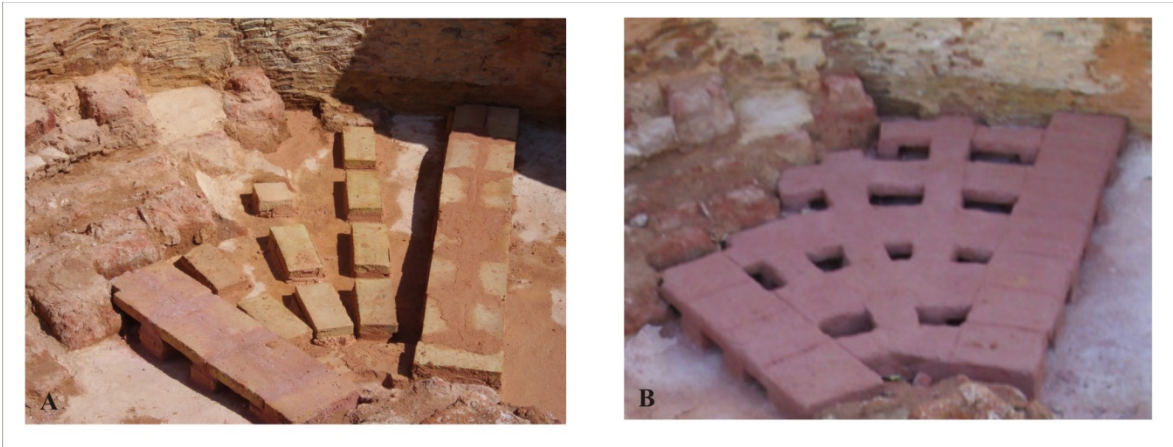
Figura 5. Reconstrucción pedagógica de un sector de la parrilla.

Se observó el mal estado de conservación de esta, y la falta de muchas secciones, esto nos llevó tomar la decisión de reconstruir parte de ella, en concreto una sección que comprendería tres arcos radiales, para una mejor comprensión por parte de los visitantes, en todo momento nuestra reconstrucción está exenta de apoyarse en estructuras originales. También se procedió a la reparación del sellado antes mencionado con una lechada de mortero de cal que impidiera filtraciones y condujera el agua hacia un desagüe situado en el interior del horno. En esta ocasión decidimos tinter este mortero de color beige imitando sedimentos no excavados, mejor que la coloración blanca propia de la cal.

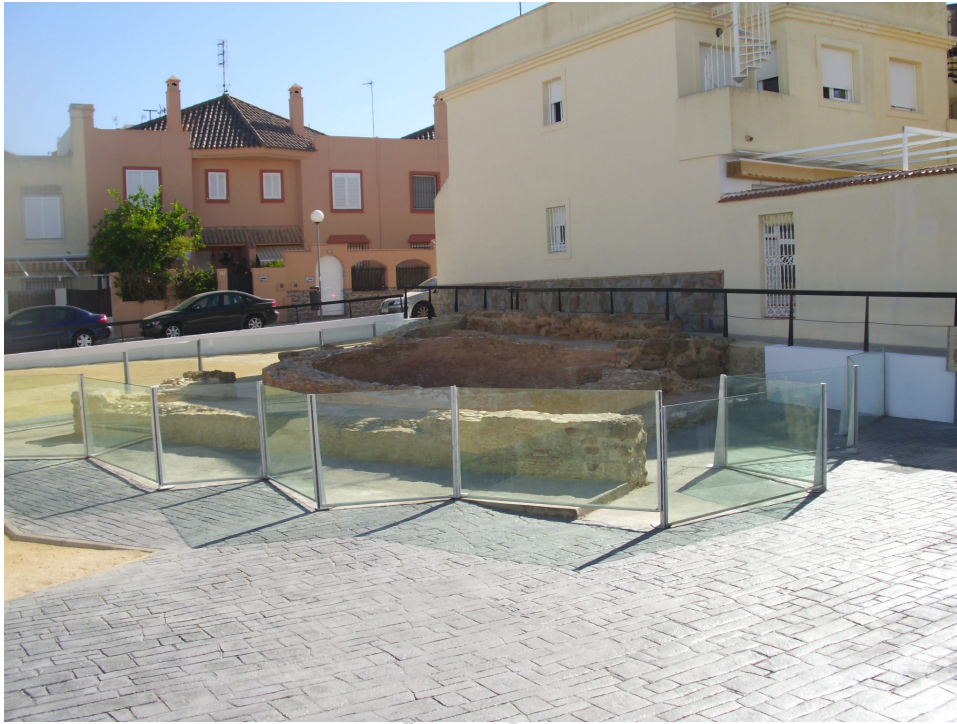
Figura 7. Estado del horno y área circundante tras la obra de limpieza y reacondicionamiento.

La obra civil y de puesta en valor comprendió la extracción del “pavimento” de clastos calizos, que eran usados como “proyectiles” hacia el horno por los desaprensivos, y sus sustitución por un pavimento de hormigón impreso que imita un aparejo de lajas irregulares, este pavimento se extiende por alrededor del horno hasta el área anexa a la plaza donde se encuentra el yacimiento. En el sector más perimetral de la plaza se sustituyeron los clastos por albero enchacado y apisonado.

El horno y los muros perimetrales se encontraban circundados por una losa de hormigón con el fin de proteger la estructura, esta losa fue modificada para que coincidiese con el perfil quebrado de la barandilla de cristal que se colocó para proteger el horno e indicar al visitante que no debe acceder a él. El perfil de la barandilla fue establecido por la dirección facultativa atendiendo a dos criterios, uno la seguridad, pues con esta forma adquiere esta mayor solidez, y otro estético, rompiendo la monotonía geométrica tanto del horno como de la plaza.

La puesta en valor se finalizó con la instalación de un banco de diseño actual en el área anexa al horno y una farola de tres proyectores dirigibles, con el fin de realizar un juego de luces que permita ensalzar la estructura arqueológica en las horas nocturnas.
