# **ANUARIO ARQUEOLÓGICO DE ANDALUCÍA**

ACTIVIDAD ARQUEOLÓGICA PREVENTIVA: CONTROL ARQUEOLÓGICO DE MOVIMIENTOS DE TIERRA Y ANÁLISIS DE ESTRUCTURAS EMERGENTES EN IGLESIA DE LA ASUNCIÓN: SACRISTIA Y CASA PARROQUIAL (BUJALANCE, CÓRDOBA)  
ANTONIO MORENO ROSA (ARQVEOBETICA S.L.)

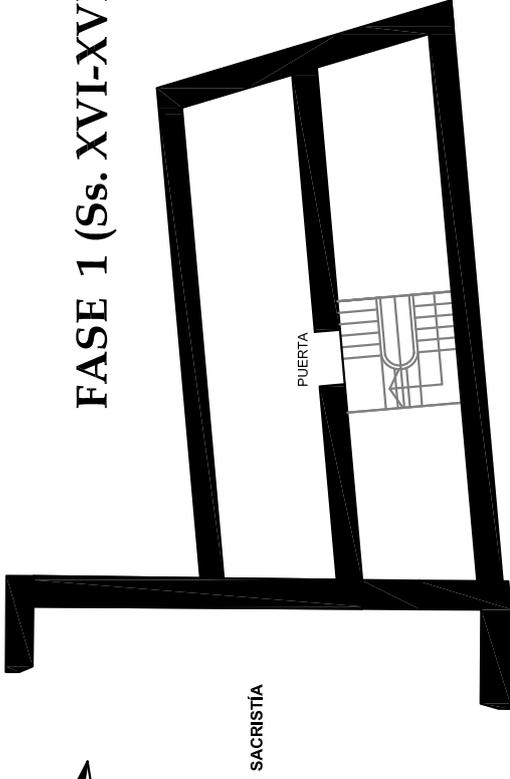
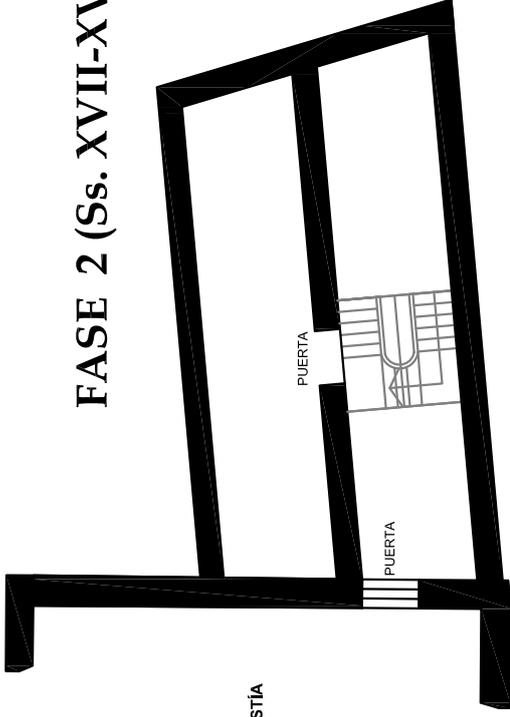
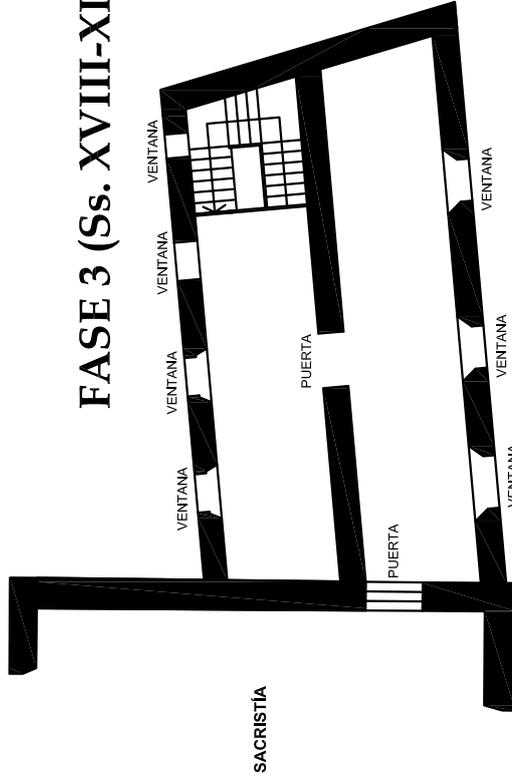
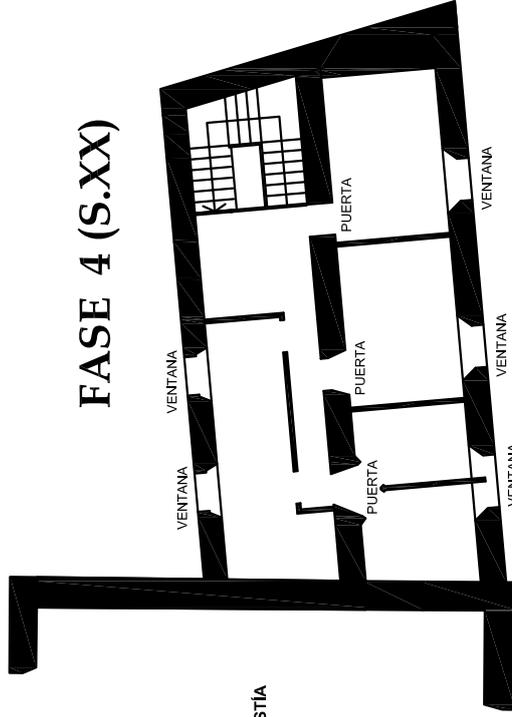
**PLANTA PRIMERA:  
FASES CONSTRUCTIVAS**

Respecto a la planta primera, en esta primera fase solo hemos podido comprobar con seguridad la existencia de una puerta, con las mismas características que las anteriores, situada en el muro de separación longitudinal, justamente debajo de la cúpula, a la salida de la escalera.

Respecto a la planta primera, consideramos que en esta fase se produce la apertura, o quizás la remodelación, de las ventanas, tanto las que dan a la fachada como las de la parte trasera que da al patio.

Finalmente, la cuarta fase corresponde a la compartimentación de los espacios para el uso inmediato a la reforma proyectada; en la planta primera supone, el cerramiento de puerta existente en el muro longitudinal, la apertura de otras tres puertas, y el cerramiento de dos ventanas que daban a la parte posterior.
