ANUARIO ARQUEOLÓGICO DE ANDALUCÍA

2010

INTERVENCIÓN ARQUEOLÓGICA PREVENTIVA CONTROL ARQUEOLÓGICO DE MOVIMIENTO DE TIERRAS EN EL TRAMO DE LA ACEQUIA DE AYNADAMAR QUE DISCURRE POR LA UNIDAD DE EJECUCIÓN N° 40 DE ALFACAR, (GRANADA).

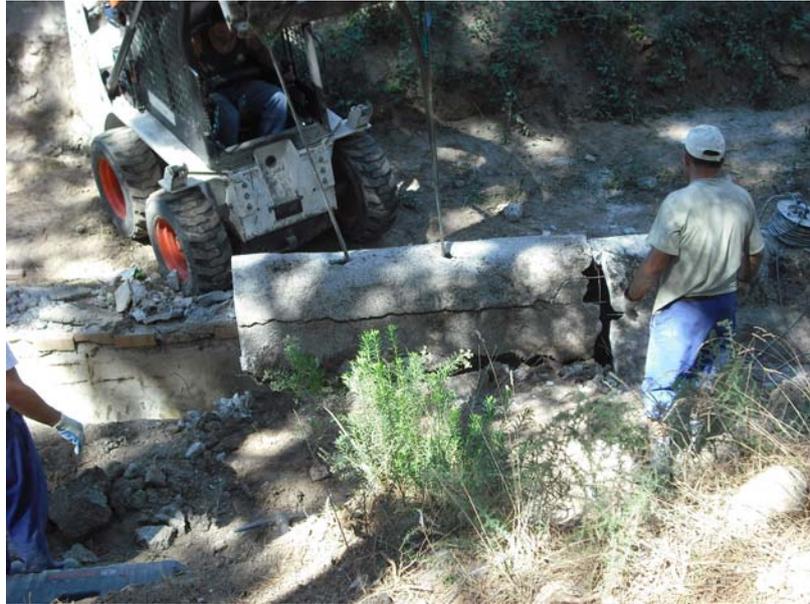
En segundo lugar se procedió al desmante de la bóveda que cubría la acequia. Esta bóveda estaba realizada a base de mortero de cemento y arena sobre un emparrillado de hierros. Para el desmante se procedió a trocear la bóveda y cortar los hierros antes de separarla de los muretes.

LAM. 1 TRABAJOS DE DESMONTE DE LA BÓBEDA

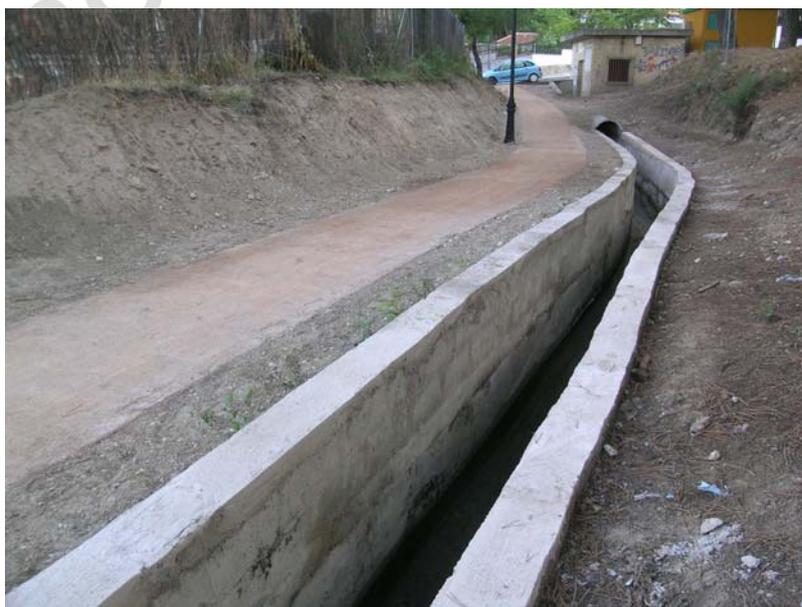
En quinto lugar se realizó el camino en la margen derecha de la acequia. Este camino está separado 60 centímetros de la acequia y tiene un anchura de 1,50 metros. Se ha realizado con un mortero de alpañata apisonada. La longitud total del camino, así como el del tramo de acequia que discurre por la Unidad de Ejecución n° 40, es de unos 64,25 metros.

LAM. 2 VISTA GENERAL ACEQUIA Y CAMINO
