MEMORIA FINAL

ACTIVIDAD ARQUEOLÓGICA PREVENTIVA

ESTUDIO, LIMPIEZA, ACONDICIONAMIENTO Y CONTROL DE

MOVIMIENTOS DE TIERRAS EN EL MOLINO GOYENA

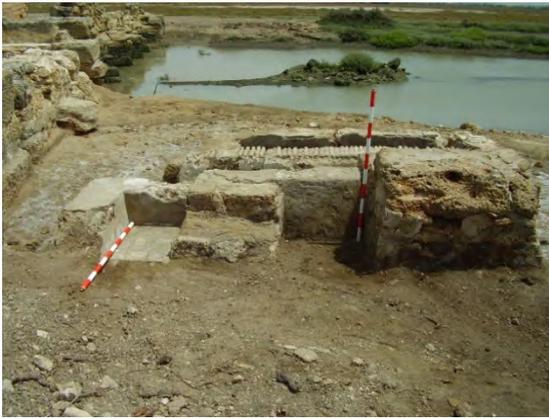
Fotografía 54

Este sector está compuesto por una estructura hidráulica y otras asociadas a ésta, de menor entidad. Se trata de un pilón o pila de mediano tamaño de planta rectangular (**Fot.57**), a base de mampuesto de piedra ostionera con mortero de cal y enlucido interior y exterior, que en un principio pudo ser de cal pero que con el tiempo habrían ido cubriendo con cemento, sobre todo las zonas donde el enlucido estuviera más deteriorado (**Fot.58 y 59**). Uno de los lados de la pila, conserva la decoración en el borde con ladrillos toscos a sardinel (**Fot.58**). El resto de las estructuras anexas a la pila pertenecerían a restos de muros de piedra ostionera, enlucidos con cemento (**Fot.55**). A una de estas estructuras se le asocia un pequeño pavimento, de ladrillos toscos dispuestos en espiga, que se encuentra cortado (**Fot.54 y planta 09**).
