# **ANUARIO ARQUEOLÓGICO DE ANDALUCÍA**

# **ESTUDIO TRAS TRABAJOS DE REFORMA Y ACONDICIONAMIENTO EN LA CARRETERA 89-GPP/08 C.P. DE ALFACAR A VÍZNAR (PK 0 +000 A 0 + 356) (GRANADA)**

En este trabajo se presentan los resultados de estudio y análisis realizado tras los trabajos de acondicionamiento y mejora llevados a cabo en la carretera provincial 89-GPP/08 C.P. Alfacar-Viznar (Granada).

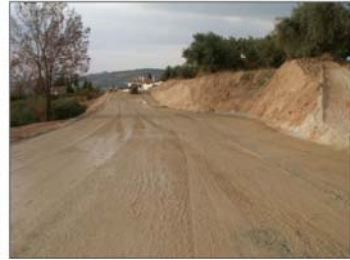
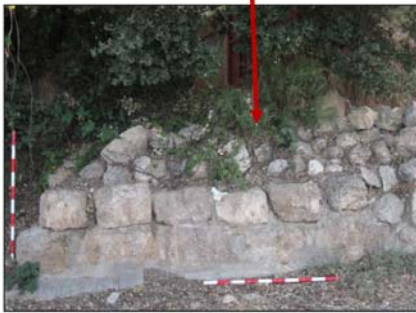
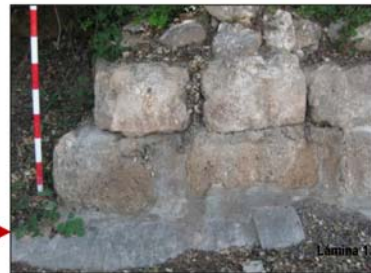
Lámina 1

Si tuviésemos que señalar una zona donde la afección por las obras de acondicionamiento ha sido mayor, ésta sería sin lugar a dudas la parcela 87-89 (Polígono 4). Ésta se localiza en la margen derecha de la traza en dirección a la Urbanización de las Encinas, concretamente en la PK 0+ 150 (lám. I). Lo primero que llama la atención en esta imagen (lám. I: a) es una gran encina centenaria que según uno de los vecinos a esta obra y el encargado de obra de la empresa GLESA, la encargada de realizar los trabajos de acondicionamiento, fue arrancada durante el mes de Julio del 2011. Con ella también desapareció una parata o muro de al menos tres hiladas de altura, construida con sillares rectangulares de 42 x 30 cm. de piedra toba y trabada con cemento (lám. I: d y e), encargada de acotar dicha encina tal y como se puede apreciar en la imagen (lám. I: b). Como se puede suponer, si el control de movimiento de tierras en la traza no ha sido llevado a cabo nos es imposible determinar el carácter de estos elementos constructivos como tampoco estamos en disposición de decir qué y dónde están dichos restos, su conservación o particularidades. Asimismo, no podremos saber si entre o acompañando dichos restos constructivos se encontraba algún tipo de elemento cultural. En la Lámina I: b y c se puede apreciar que dichos restos fueron retirados sin ningún tipo de control arqueológico.

En esta misma parcela durante los trabajos de prospección se identificó un tramo de acequia perpendicular al tramo de obra. Esta discurre descubierta y es soterrada bajo la calzada/pavimento antiguo (Coord.: 994 m-0450264-4121026). Se trata de una construcción moderna sin embargo, en la construcción del registro de agua asociada a ella se pudieron identificar diferentes sillares de similares características a los

Lámina 1. Parcela 87-89. Encina centenaria y parata construida a base de sillares.

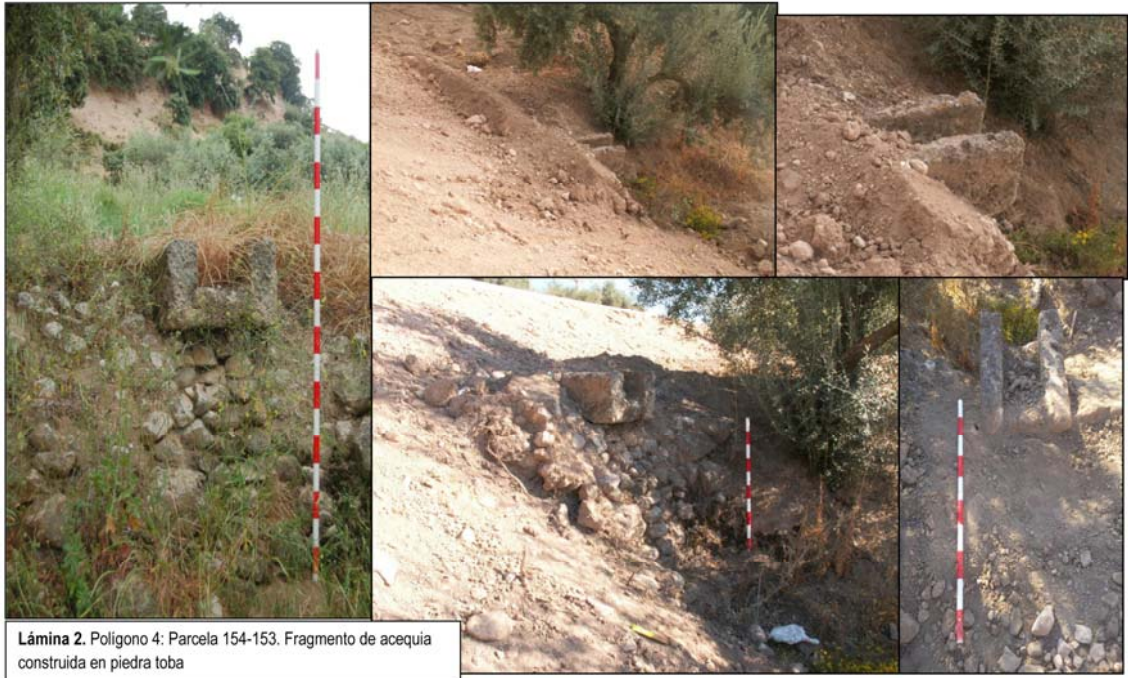
Por su parte, en el polígono 4, en la parcela 154-153 (PK 0+ 200) se conserva aún el fragmento de acequia identificada tras los trabajos de prospección superficial realizados por la arqueóloga María José Alcalá Galiano. Se trata de una pieza trapezoidal, tallada en piedra de toba. Su cara superior presenta una sección en U de aproximadamente unos 25 cm. de ancho mientras que sus caras laterales e inferiores presentan una sección plana de unos 17 y 23 cm. de ancho respectivamente (lám. II). Esta pieza queda apoyada sobre una parata de pequeñas piedras muy homogéneas en cuanto a su tamaño, morfología y geología (lám. II). En el momento del reconocimiento del terreno esta pieza se encontraba prácticamente enterrada por la construcción del terraplén.

A pesar de que durante los trabajos de prospección sólo se identificó un sólo fragmento (lám. II), durante nuestro reconocimiento de los trabajos realizados el encargado de dicha obra D. Alberto, nos comentó que en el transcurso de los trabajos de destierro y de rebaje de la plataforma vieron “otra piedra” igual que el fragmento de acequia en piedra de toba a escasamente unos 50 m. al Este, paralela a la anterior y en dirección a la Urbanización de Las Encinas. Tras preguntar las características de dicha “piedra” y ver que coincidían con las de la acequia nos interesamos por saber el paradero de dicha pieza. El encargado de obra nos confirmó que ésta ya no estaba en el lugar y que lo más probable es que se hubiese desechado con el resto de escombros.

Lámina 2. Polígono 4: Parcela 154-153. Fragmento de acequia construida en piedra toba
