ANUARIO ARQUEOLÓGICO DE ANDALUCÍA

Resumen del anuario. INTERVENCIÓN ARQUEOLÓGICA PREVENTIVA. CONTROL DE MOVIMIENTO DE TIERRAS EN LA CAPILLA DEL RICO DE LA PARROQUIA DE SANTIAGO (MÁLAGA).

Alfredo Lara Garcés.

Alberto Cumpián Rodríguez.

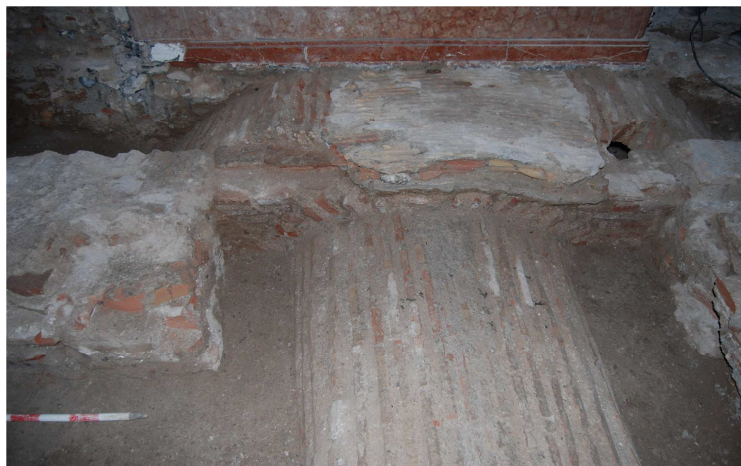
Para igualar el terreno a fin de solventar la nueva ubicación del zócalo y mesa del altar, se debió rebajar hasta llegar a afectar a la bóveda, “rasurando” la parte superior de la misma y provocándole incluso una tronera en la parte central. Al reparar la rotura se oblitera mediante rasillas simples (adelgazadas para no superar la cota) ligadas con cementos (Ue. 1.6).

Imagen de la bóveda del pasillo de acceso a la cámara funeraria y arranque de la misma reparada con rasillas y cemento.

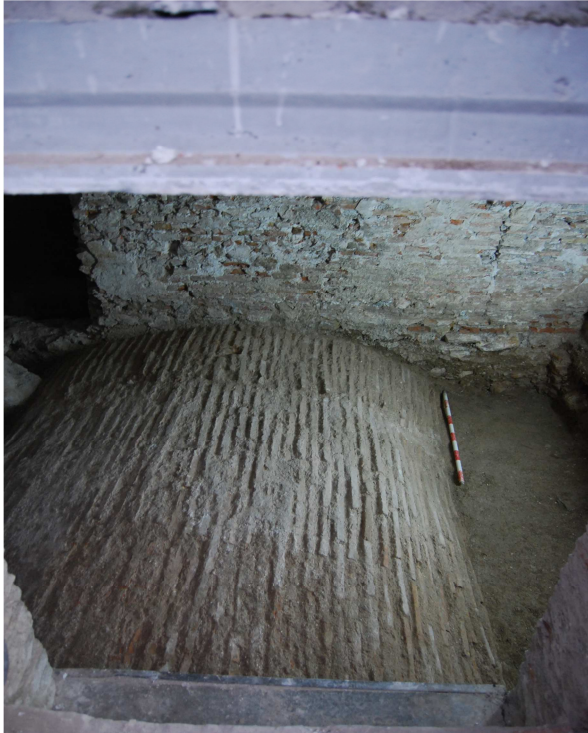
En ella se comprueba la continuidad de la bóveda (Ue. 1.2), proyectándose al menos (no hemos visto su culminación) hasta alcanzar el patinillo exterior a la edificación.

Imagen de la bóveda en la Zona 2. La pared del fondo la separa de la capilla mientras que el forjado superior corresponde al suelo de la misma.

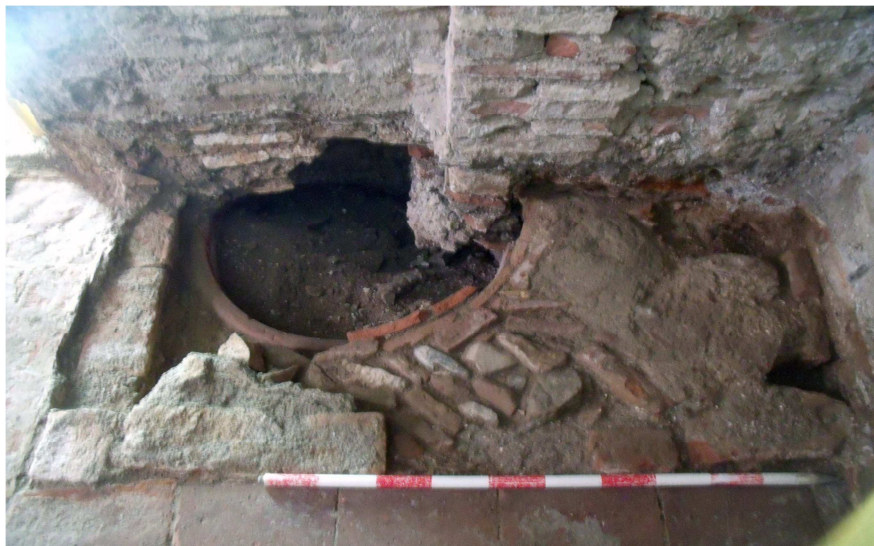
La infraestructura se encontraba finamente rematada, ajustada en el suelo mediante ladrillos que seguían su forma circular y enmarcada por un cuadro en una sola hilada de ladrillos a sardinel. Los intersticios entre ambos se rellenan mediante un pavimento de guijarros y fragmentos de ladrillos a sardinel. (Ue. 3.24).

Detalle de pozo, pavimento y espacios anexos.

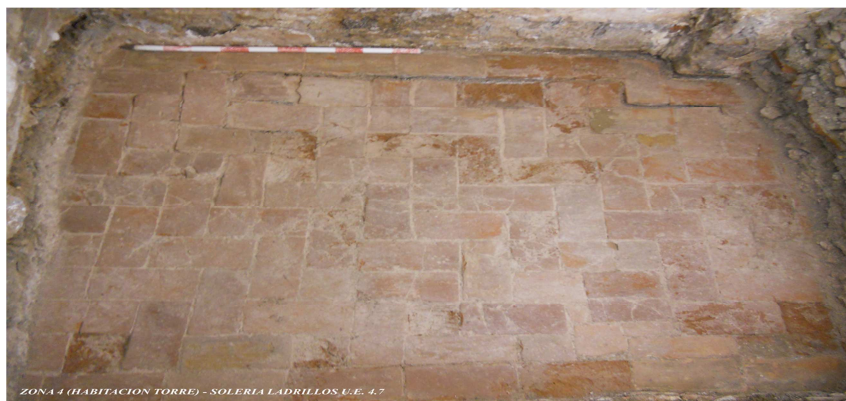
ZONA 4 (HABITACION TORRE) - SOLERIA LADRILLOS U.E. 4.7

La solería más baja exhumada (Ue. 4.7) se realiza mediante ladrillos cerámicos ordenados en cuadros a unos veinte centímetros de la superficie actual. Sobre ella apenas con la separación de una escasa base de mortero de cal (Ue. 4.6) se sitúa un piso posterior ahora de losetas cuadradas de 28 x 28 cms (Ue. 4.5).

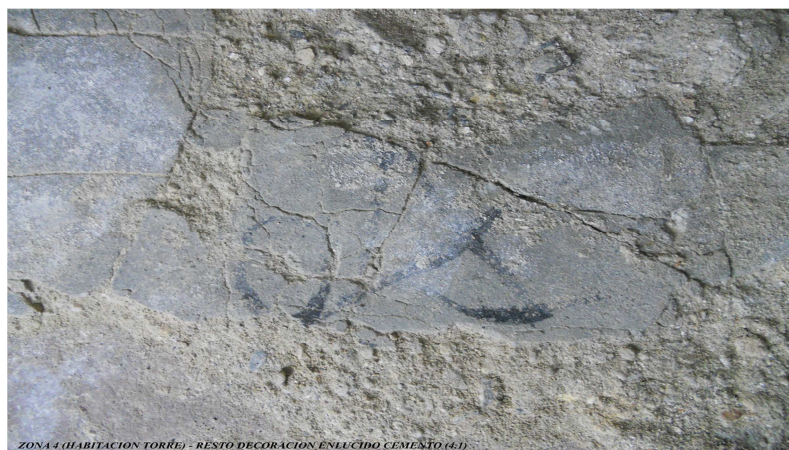
ZONA 4 (HABITACION TORRE) - RESTO DECORACION ENLUCIDO CEMENTO (4.1)

Por encima volvemos a levantar nuevos pisos, en este caso simples lechadas de cemento pulido de ínfimo grosor. La búsqueda de cierta prestancia se aprecia en los restos cromáticos que presentan; burdeos en el suelo inferior (Ue. 4.2) y curiosos trazos negros de lacería, sobre enlucido albo, el superior (Ue. 4.1).

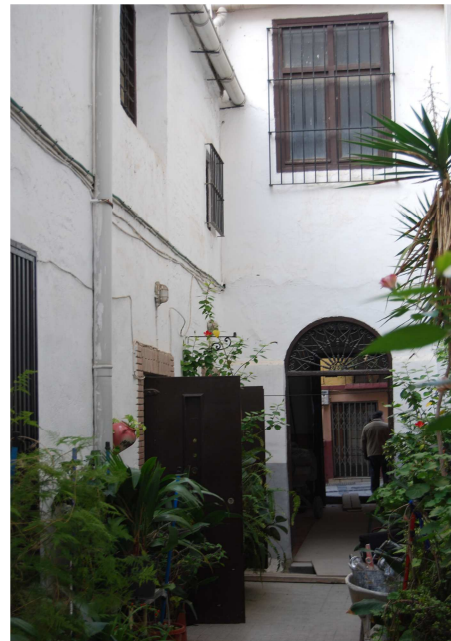
Imagen del callejón lateral a la Iglesia por donde se accede a las salas anexas. Se ha considerado como un vestigio del trazado de la muralla musulmana.

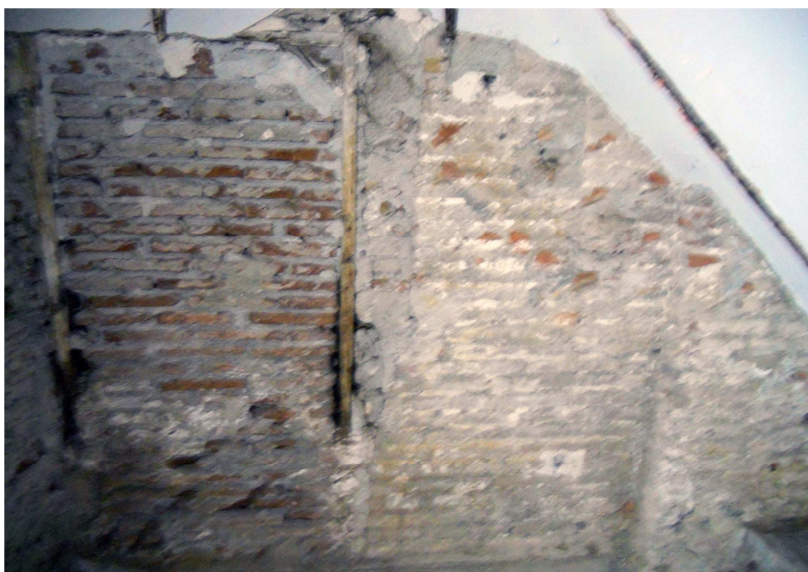
La existencia, en la pared norte de la torre, de un antiguo vano de acceso a la misma, cegado con posteridad, no hace sino redundar en esta idea.

Vano enmarcado con listones de acceso exterior a la Torre, cegado con posteridad.

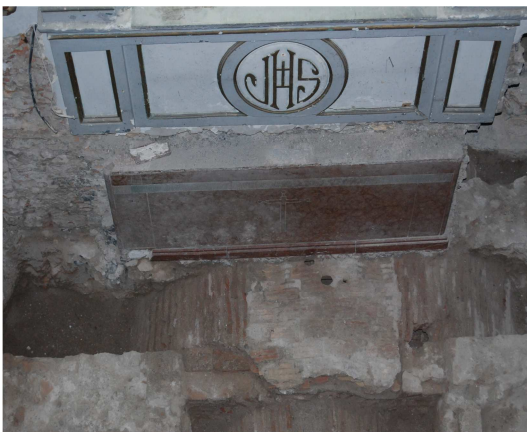
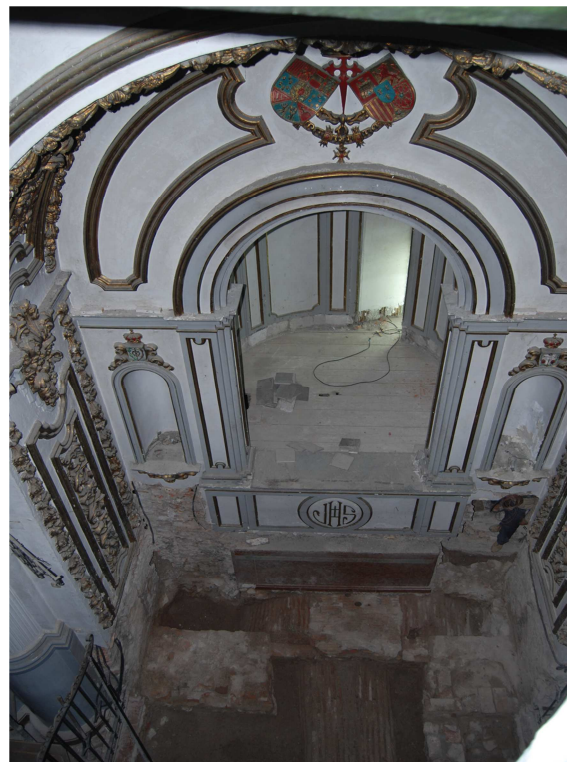
Estas actuaciones se han visto reflejadas y paliadas en la intervención con algunos detalles como la recuperación del frente de altar de mármol original de la capilla.

Imagen cenito-frontal de los resultados en la capilla. Abajo imagen con el frente de altar recuperado tras la mesa anterior.

Al no haber demasiada disparidad entre las necesidades de obra y los restos exhumados se han ajustado los rebajes a la conservación soterrada de los mismos por lo que se han tomado las medidas de protección estandarizadas para la preservación de los mismos. De esta manera se han cubierto mediante hiato con manta geotextil sobre los que se han vertido las capas de gravas previstas para el drenaje, capa de bajo solería.
