# ANUARIO ARQUEOLÓGICO DE ANDALUCÍA

**INFORME RELATIVO AL CONTROL DE  
MOVIMIENTO DE TIERRAS EN EL SOLAR DE  
*C/ EDUARDO DOMÍNGUEZ ÁVILA, 30-36.*  
MÁLAGA. Octubre 2013-Marzo 2014**

EXPEDIENTE : 6/13

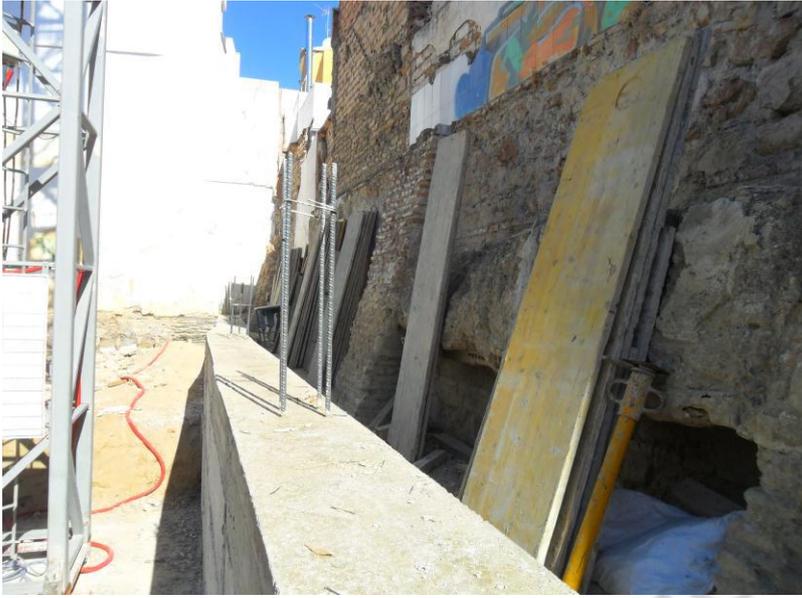
Foto

Pudimos documentar fotográficamente **el cerramiento del sótano** constituido estructuralmente por la pantalla de micropilotes y **la viga de coronación**, completándose interiormente con un **murete de hormigón proyectado** sobre la cara interior, incluyendo un armado de conexión con la solera y la viga de coronación. El elemento próximo a los contrafuertes del acueducto se ejecutó a una distancia no inferior a 20cm. **(Fotos 11 y 12).**

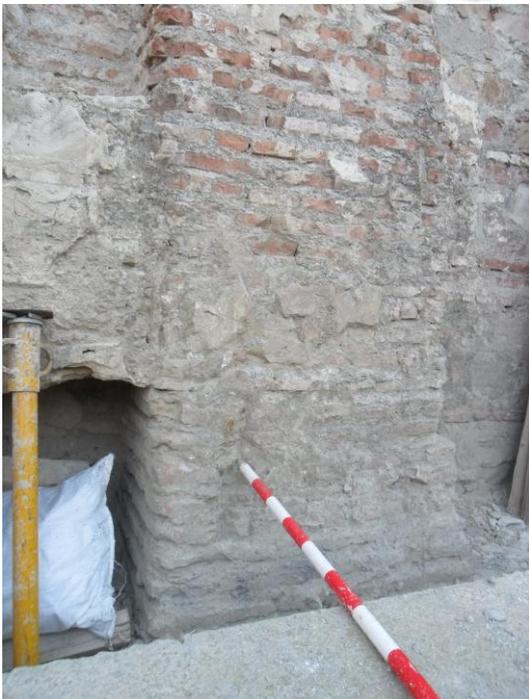
Foto 12. Distancia viga - Acueducto

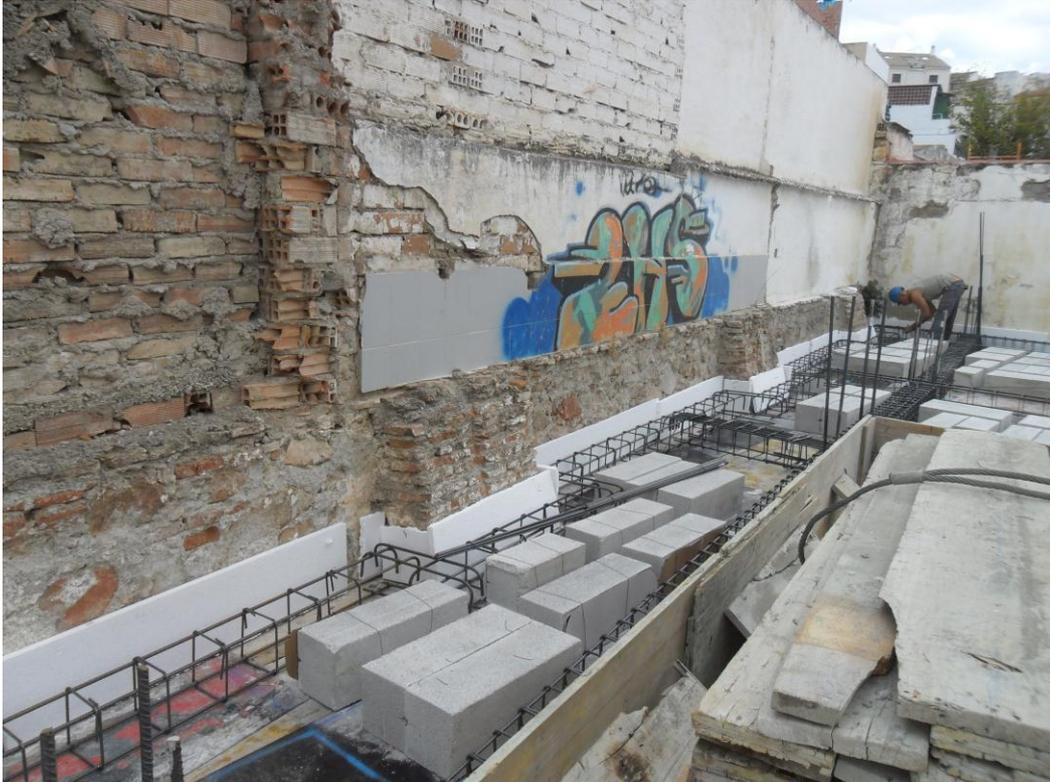
Documentamos la **separación de cuatro centímetros** entre los elementos estructurales y constructivos del nuevo edificio y los restos del acueducto rellena con un panel de poliestireno expandido. ( **Foto 13** )

**Foto 13.** Colocación del poliestireno protegiendo los restos del Acueducto de San Telmo.

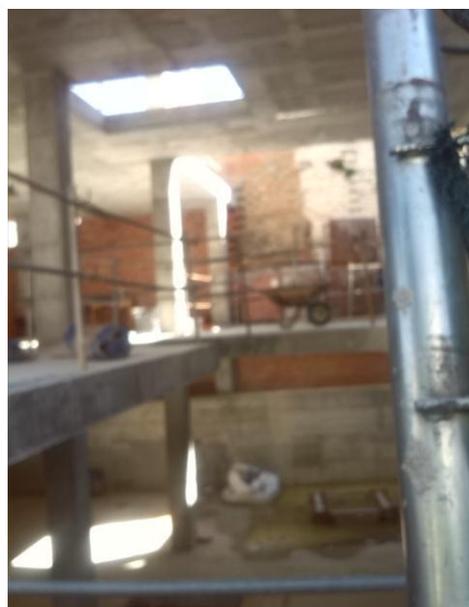
Estuvimos presente en el **cerramiento** del sótano, primer y segundo forjado del edificio; constatando la distancia de seguridad establecida entre los restos del Acueducto de San Telmo y el nuevo edificio. Los restos quedan totalmente cerrados a la vista e inaccesibles desde el nuevo edificio que no ( **Fotos 14 ,15 ,16 y 17** )

**Foto 14.** Cerramiento del sótano.

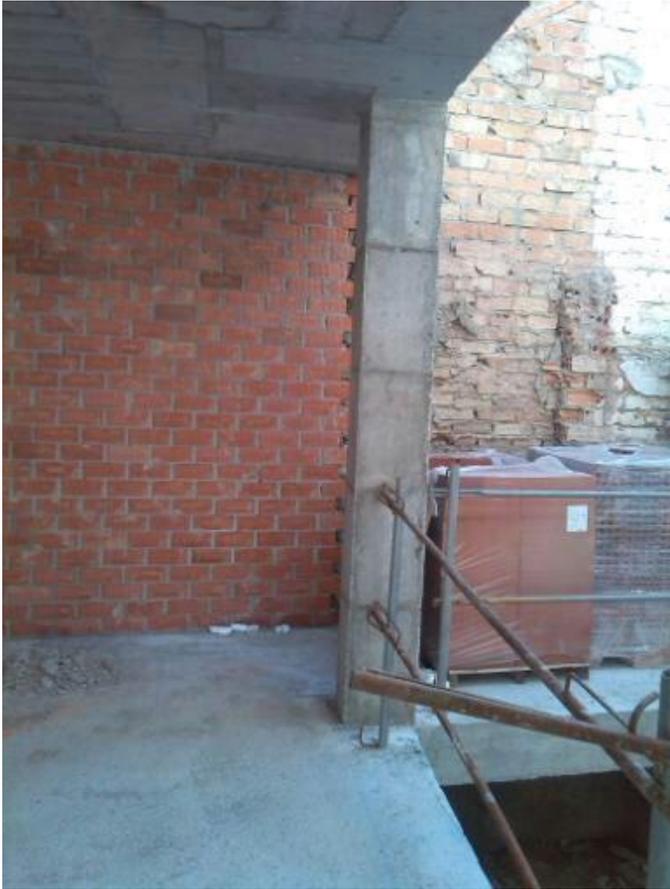
**Foto 15.** Construcción del cerramiento de la estructura del edificio que lo aísla del Acueducto de San Telmo.

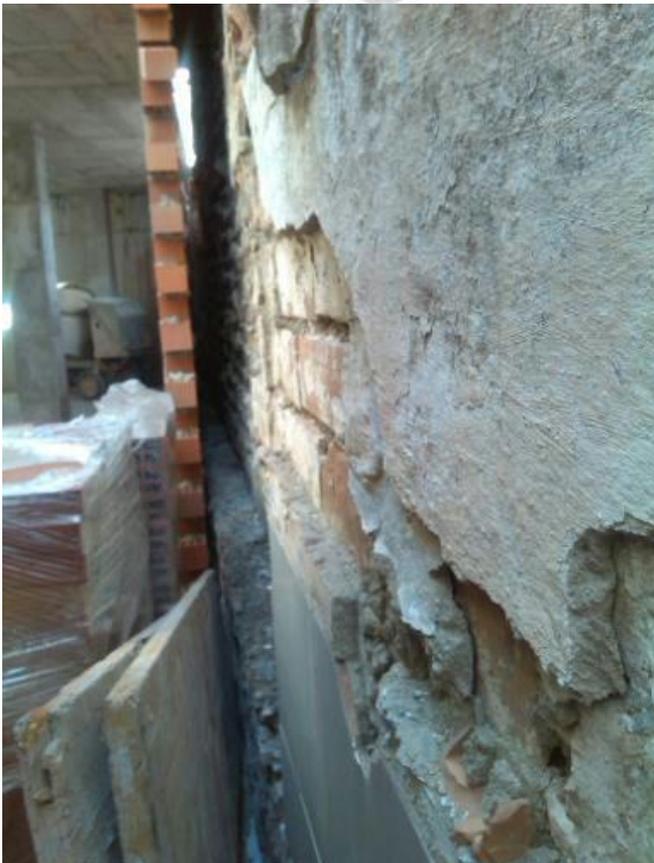
**Foto 16.** Detalle cerramiento

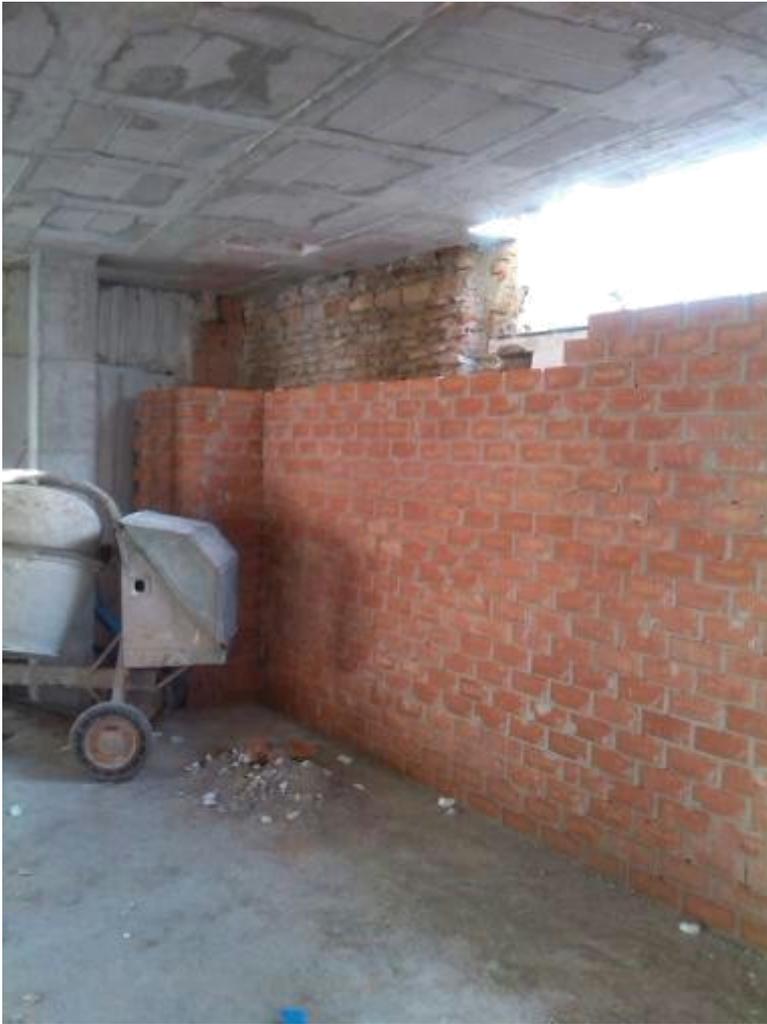
**Foto 17.** Cerramiento protegiendo un contrafuerte del Acueducto de San Telmo

Como se estableció en las medidas de conservación, se ha constatado que **no han quedado restos del acueducto vistos o accesibles** desde el nuevo edificio, garantizando en mejor medida que permanezca inalterable en el transcurso del tiempo.

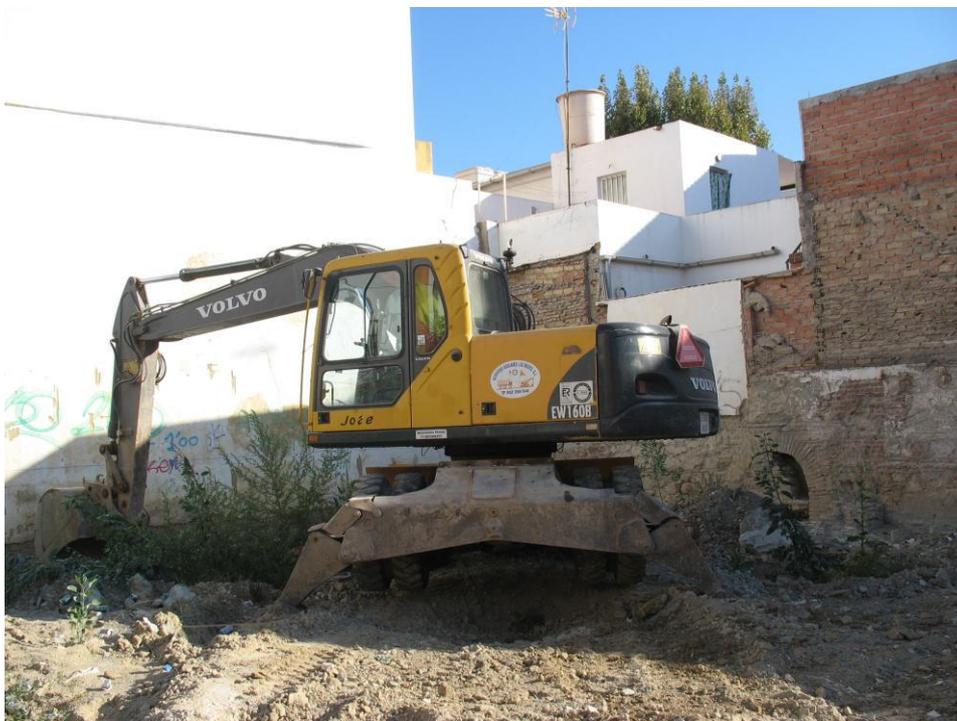
**La primera fase** de excavación, que no deparó ningún tipo de resto arqueológico, comenzó a realizarse en el sector N-E del solar, con un rebaje de 0,70metros respecto del nivel de la calle. Se comenzó a trabajar por la esquina noreste próxima al acueducto de San Telmo, prosiguiendo por el lateral norte, para posteriormente rebajar el lateral sur desde su flanco este junto al acueducto hacia el oeste. (**fotos 1, 2, y 3**).

**Foto 1.** Inicio de los trabajos de la 1ª excavación

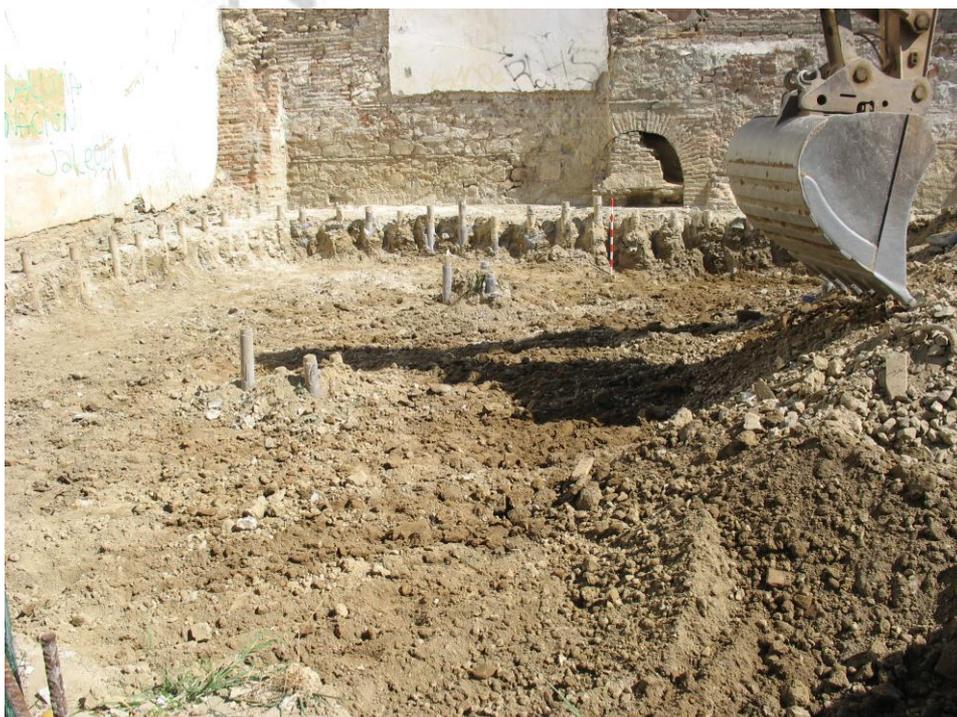
**Foto 2.** Rebaje de 0,70m a lo largo de todo el solar. Se observan los micropilotes que ya estaban implantados cuando comenzó nuestra Intervención Arqueológica.

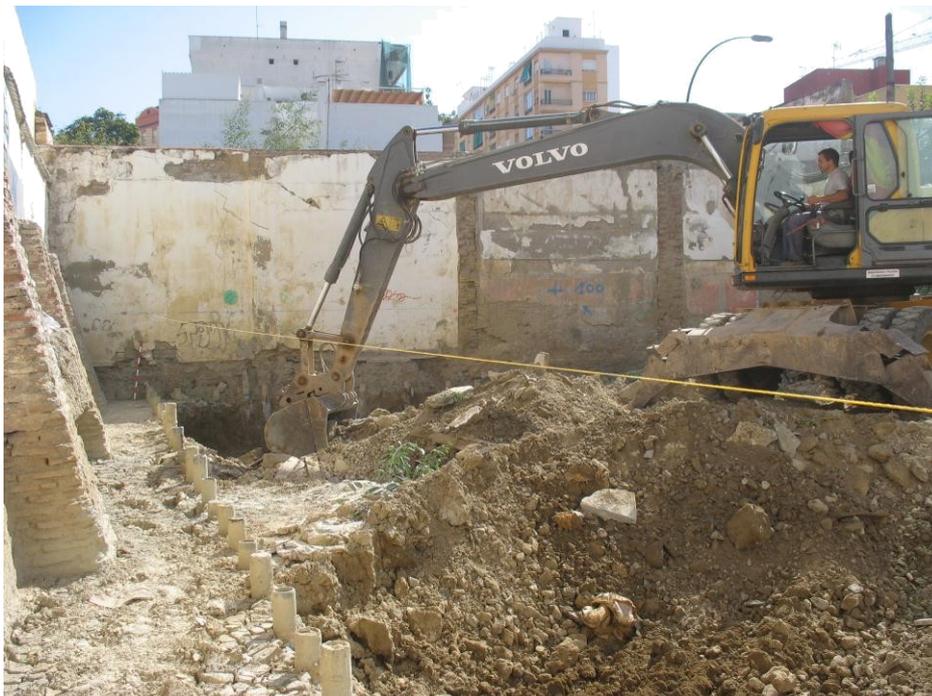
**Foto 3.** Delimitación de la excavación mediante cordel amarillo asegurando la protección del Acueducto de San Telmo.

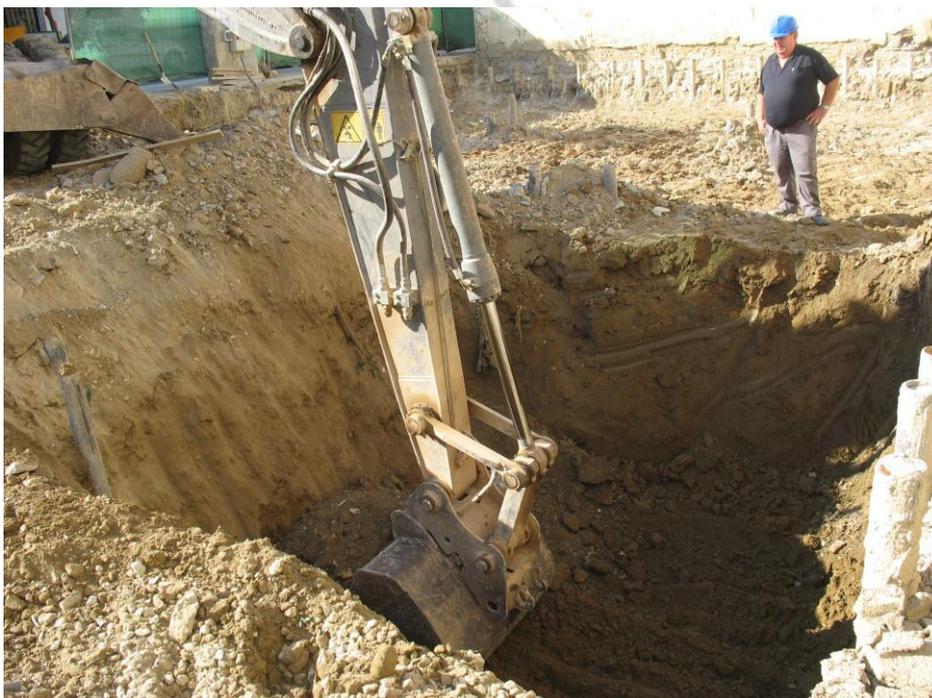
Así mismo, se realizó una excavación más profunda ( -2,10m) en la parte centro-este del solar con unas dimensiones de unos 4m x4,10m, el objeto de dicho rebaje ha sido para verter hormigón de limpieza y tener una **base para apoyar la grúa** para las posteriores labores de encofrado. Tampoco se hallaron restos arqueológicos en estos limos estériles.(**foto 4**).

**Foto 4.** Excavación de la base para la grúa. Ausencia de restos arqueológicos. Limos estériles.

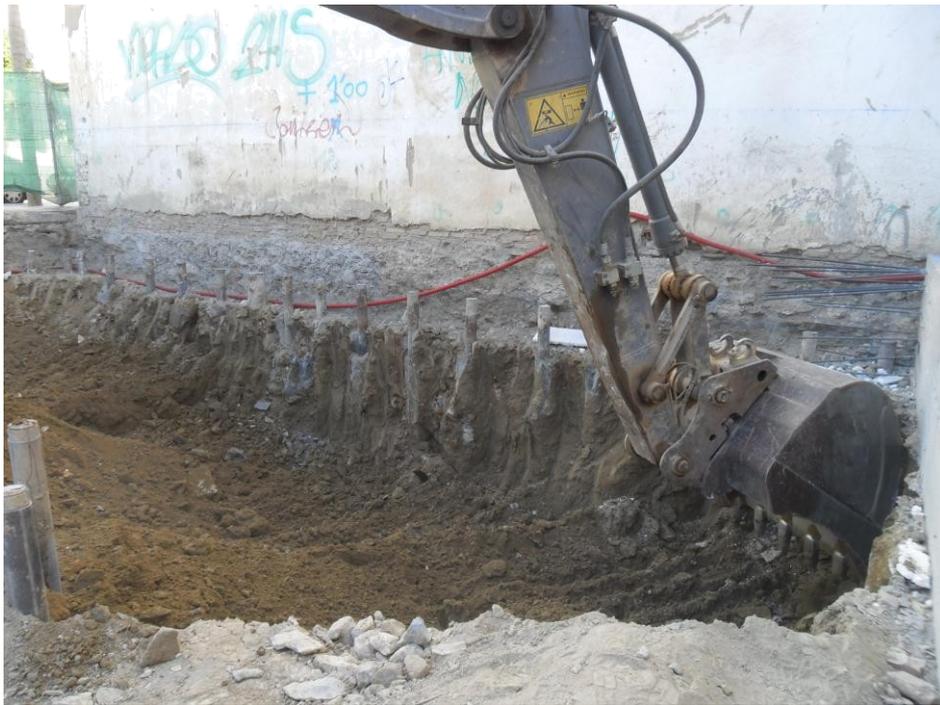
**Foto 5.** Inicio de la 2ª excavación en la esquina N-E del solar.

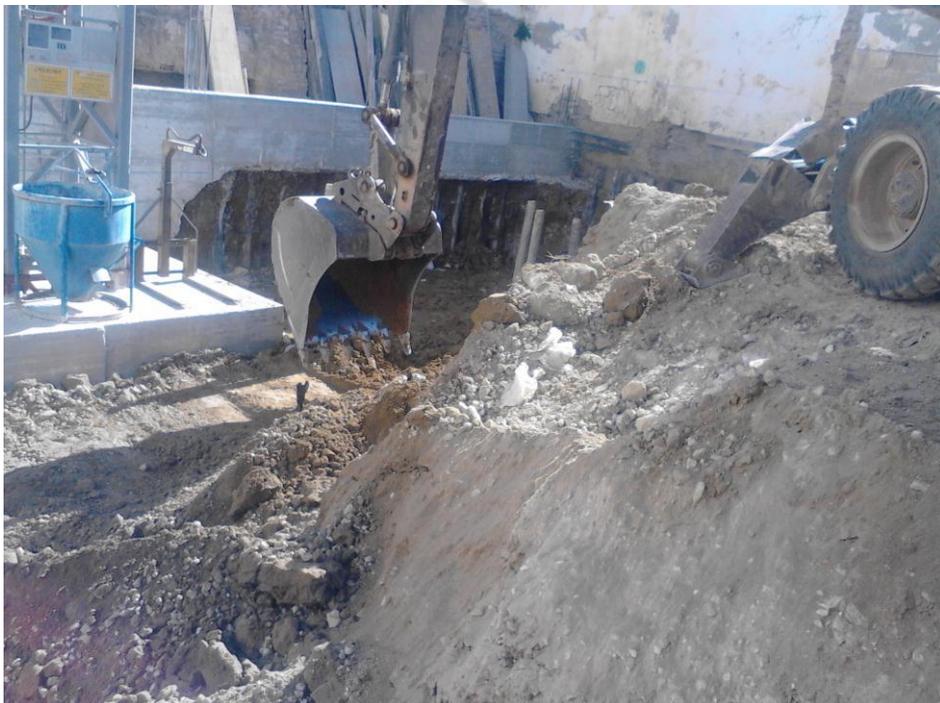
**Foto 6.** Seguimiento de la excavación. Sin evidencia de restos arqueológicos.

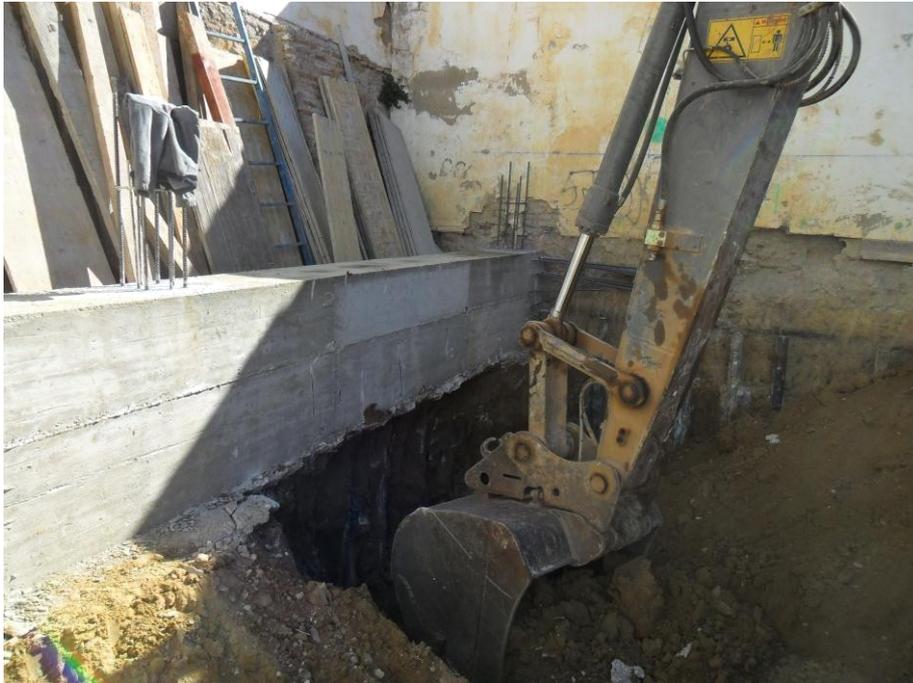
**Foto 7.** Seguimiento del vaciado del solar. Ausencia de restos arqueológicos.

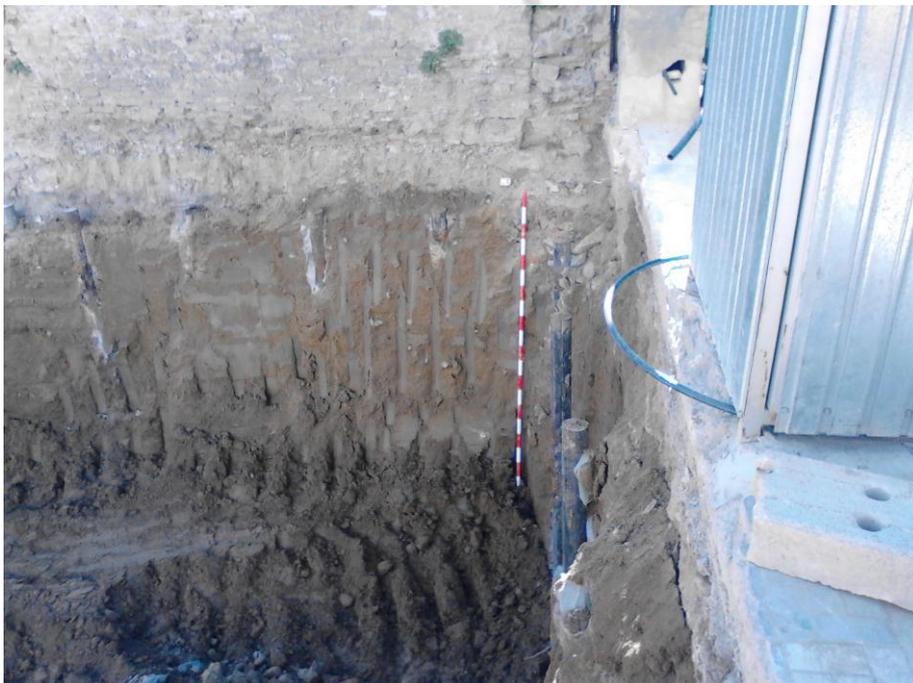
**Foto 8.** Excavación realizada alcanzando la cota establecida -2,40m. Esquina S-O.

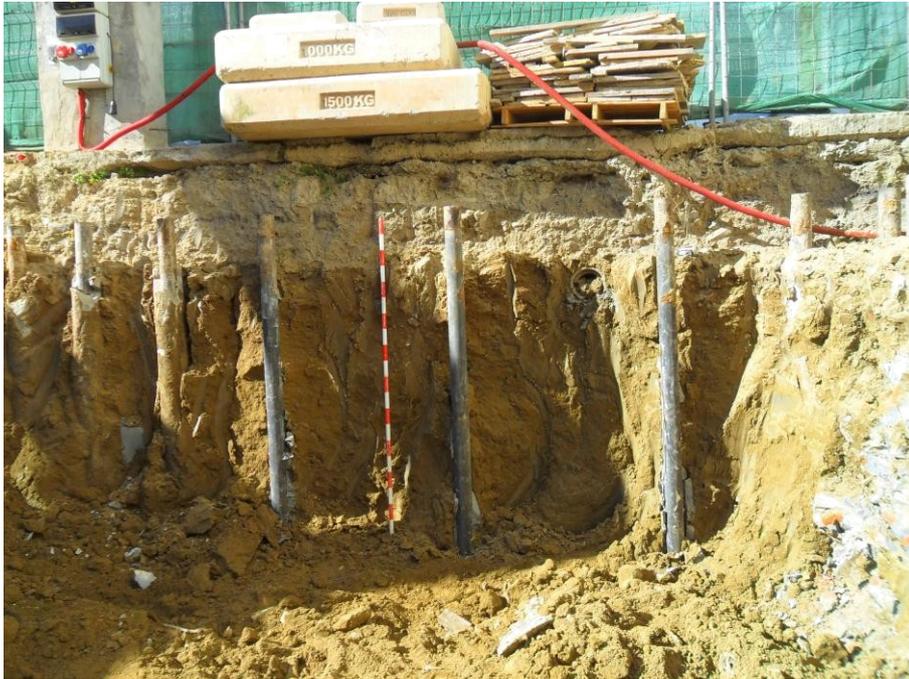
**Foto 9.** Perfil N-O bajo la acera de la calle Eduardo Domínguez Ávila

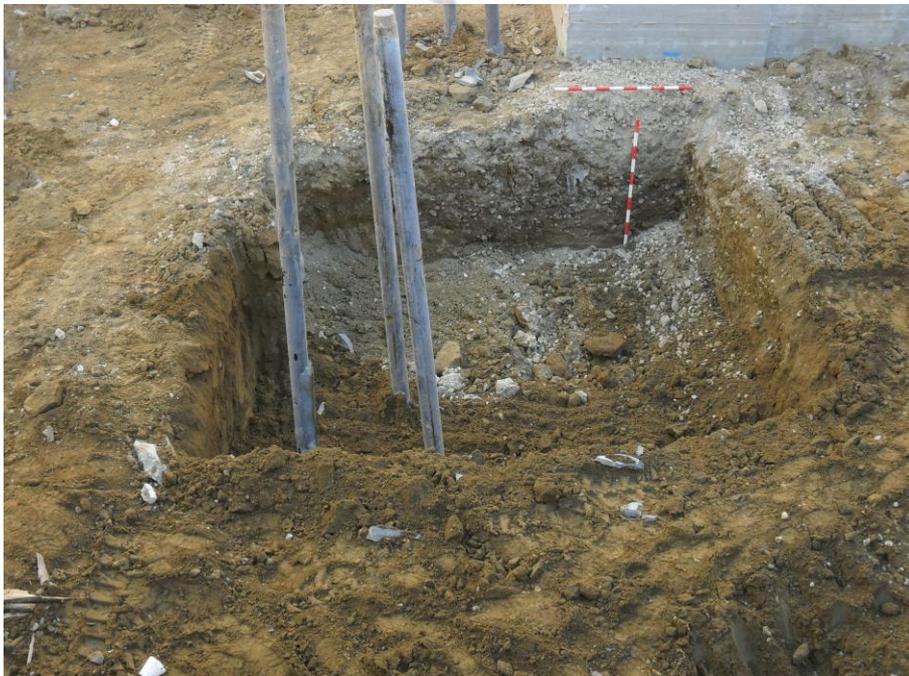
**La segunda fase** de rebaje del solar, que tampoco aportó ningún hallazgo material ni estructural alguno, comenzó igualmente por la esquina N-E del solar, llevando la cota establecida de -2,40 metros a lo largo de todo el solar. La UE presente en toda la excavación fue la UE 2 de linos limpios y estériles arqueológicamente. (**Fotos 5, 6,7,8 y 9**). Así mismo, realizamos el seguimiento de la excavación del foso del ascensor del nuevo edificio, que profundizó un metro más de la base de la excavación, resultando una cota de -3,40 metros bajo el nivel de calle. No se encontraron evidencias arqueológicas estructurales ni materiales (**Foto 10**).

**Foto 10.** Excavación del foso del ascensor en la zona central del solar. Ausencia de restos arqueológicos.
