Intervención Arqueológica en Calle Lavadero de las Tablas 31, Granada.

Octubre 2012

Dirección: Teresa Muñiz López

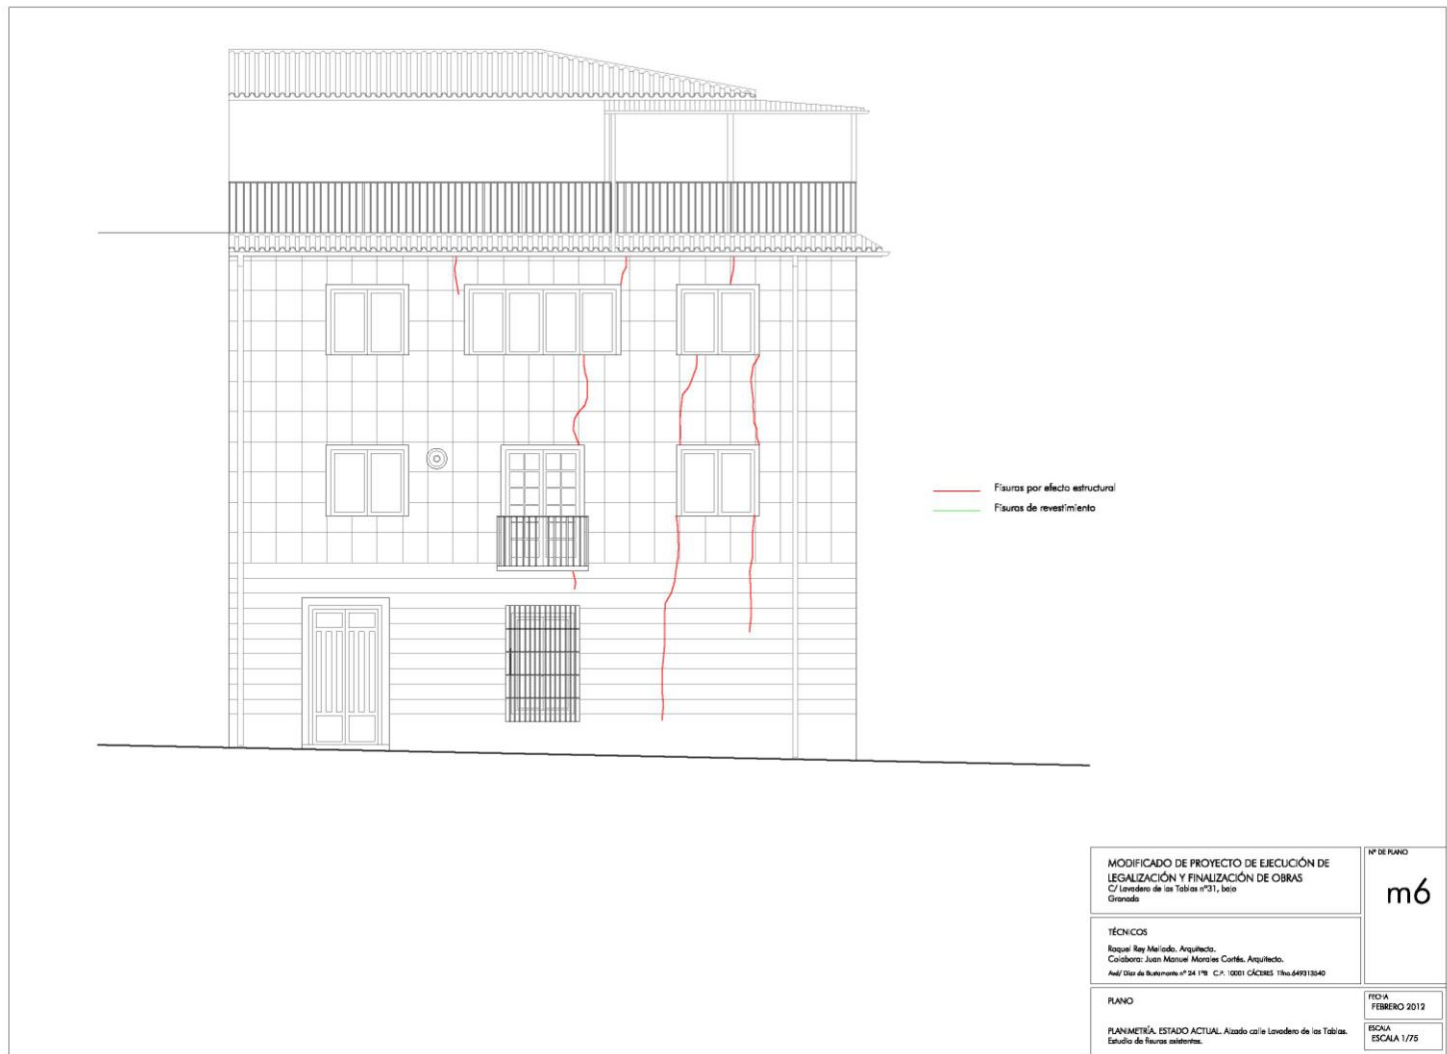
Figura 2. Afecciones de la fachada por las cuales se actuó sin licencia.

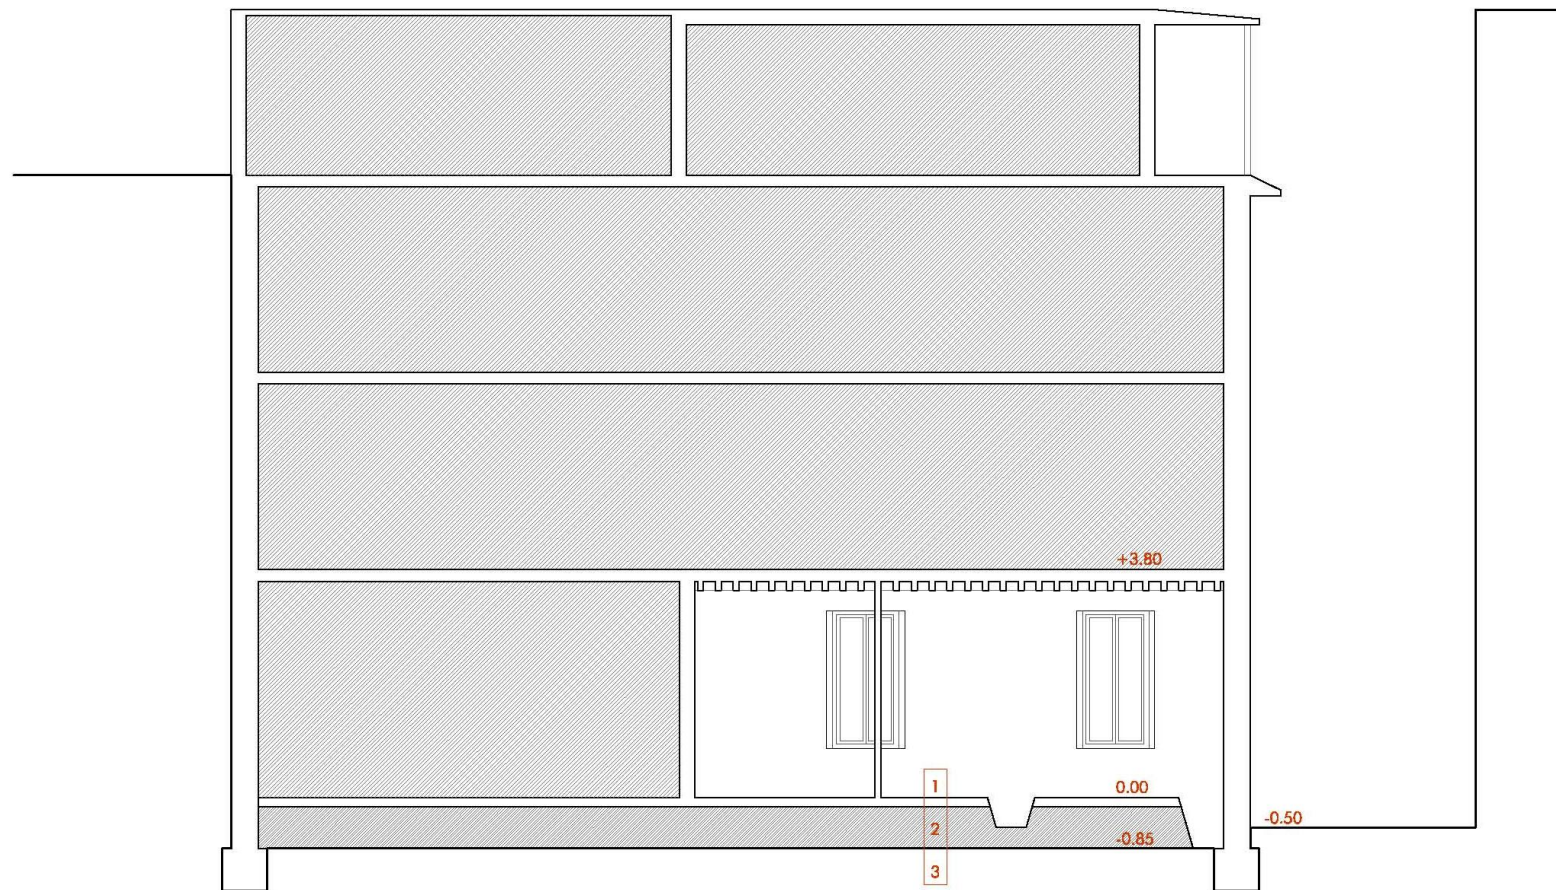
- 1 Nivel de pavimento acabado de interior de la vivienda
- 2 Nivel de relleno con material mezcla de cantos de gran tamaño y tierra
- 3 Estrato de terreno natural

Figura 3. Ubicación de las zanjas efectuadas sin control en sección.

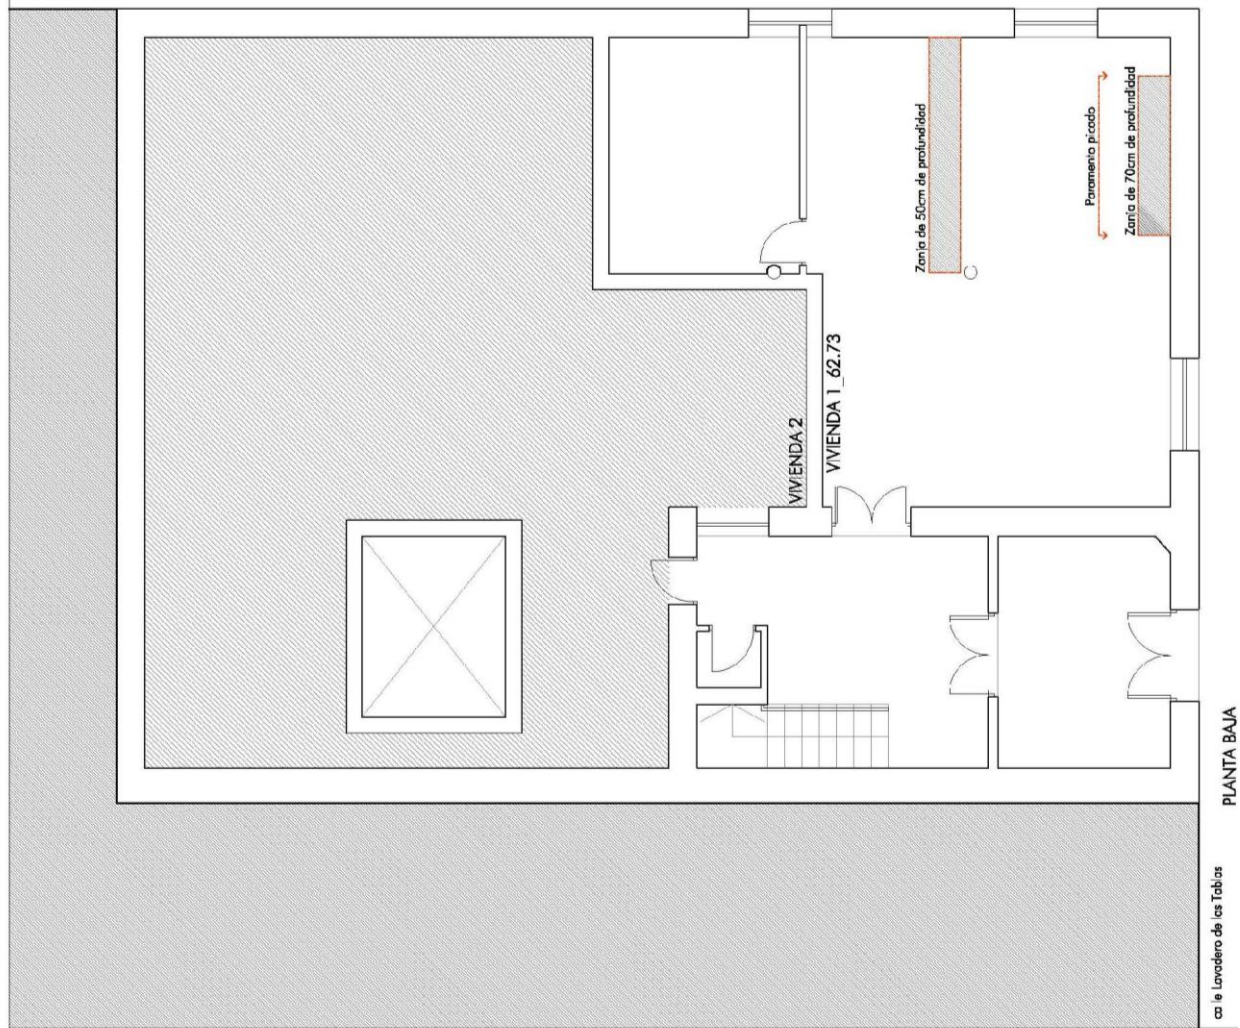
La zanja número 1 tiene unas dimensiones en planta de 3,20 m. por 0,80 m. y su profundidad bajo rasante llega hasta 1,20 m. Está adosada al paramento número 1 que está al interior de la pared que da a la fachada principal y en ella se ha documentado la cimentación de la vivienda actual. No se ha documentado destrucción del patrimonio en las acciones previas al estudio arqueológico.

La zanja número 2 tiene unas dimensiones de 3,60 m. por 0,60 m. y su profundidad bajo rasante llega hasta 0,25 m. Se ubica en el centro de la estancia y en ella no se ha documentado destrucción del patrimonio en las acciones previas al estudio arqueológico.

Figura 4. Ubicación de las zanjas efectuadas sin control en planta.

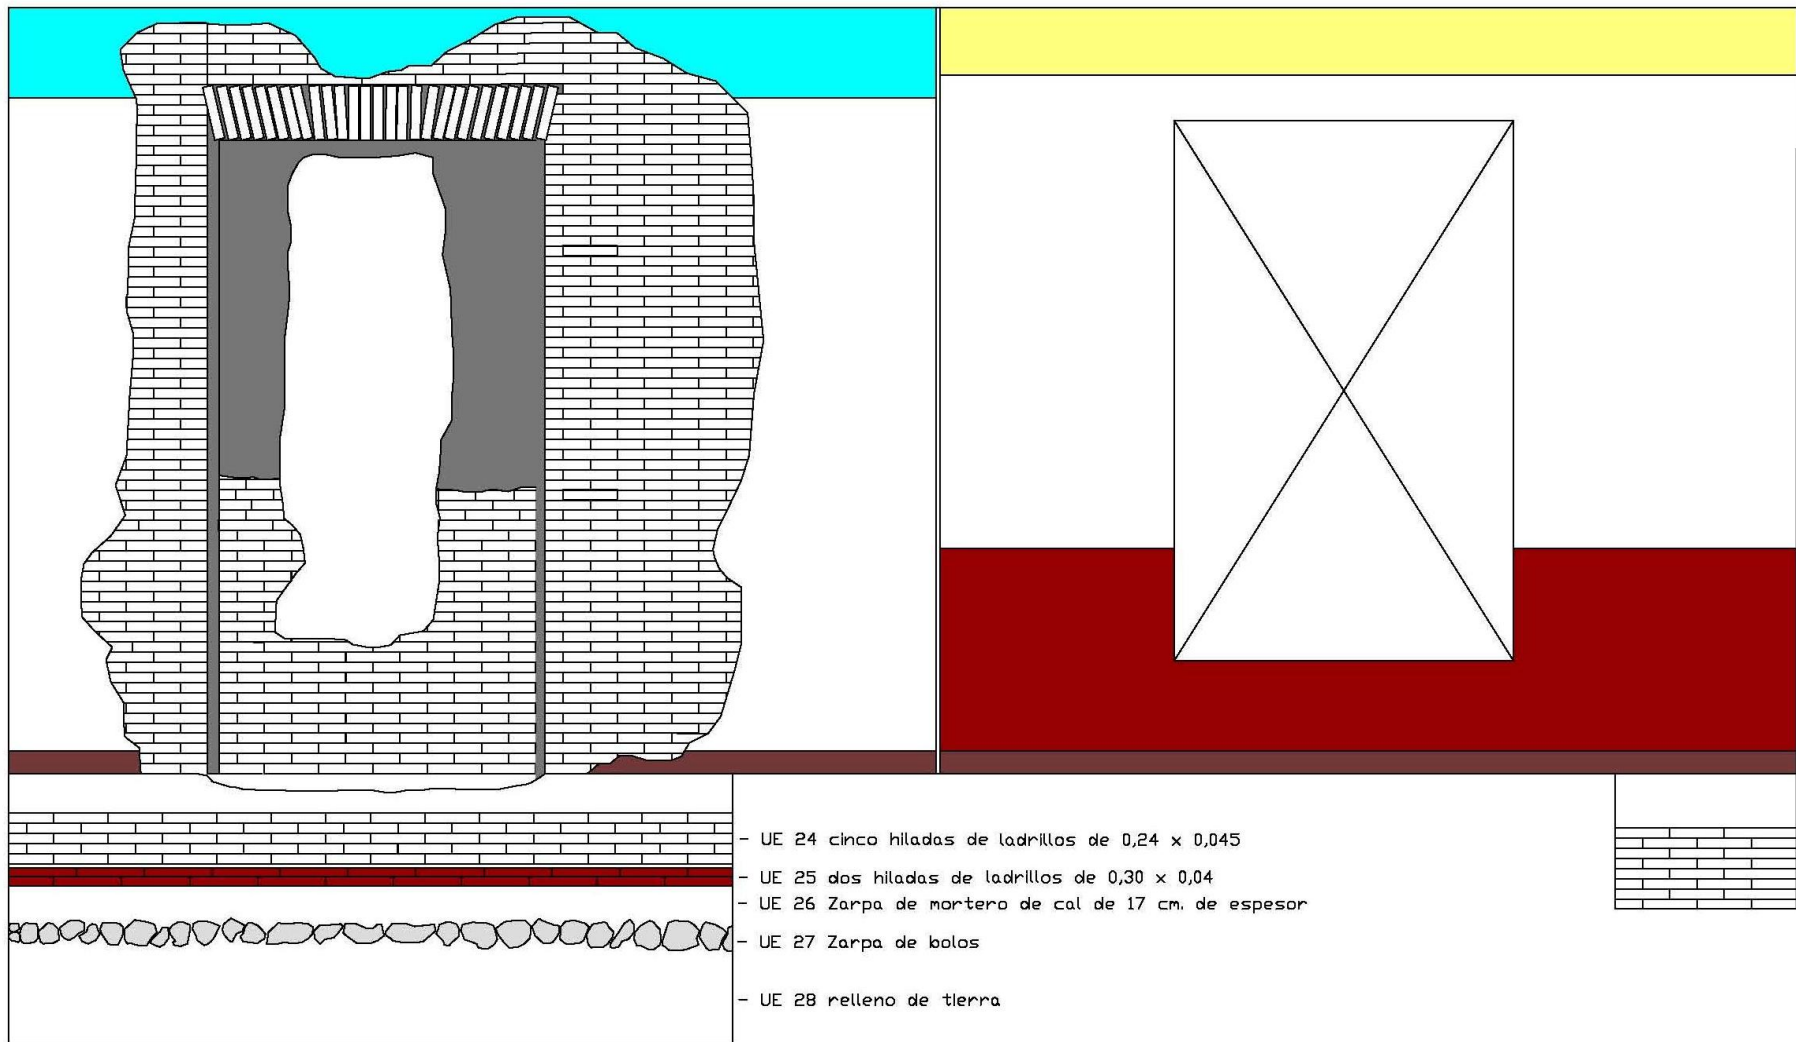
Figura 5. Alzado 1 de los paramentos 1 y 2 y de la zanja 1.

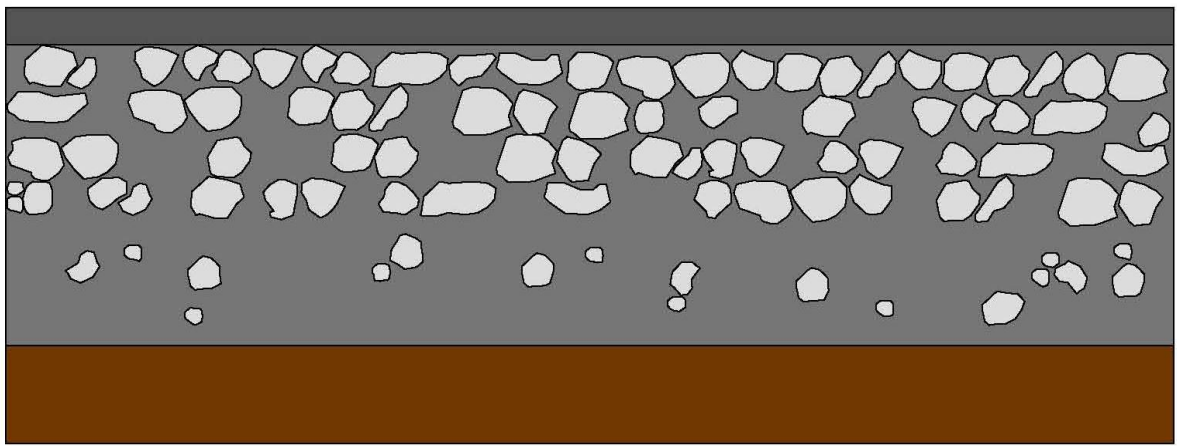
- UE 22 Solado de hormigón
- UE 23 Relleno de bolos y tierra
- UE 28 Relleno de tierra

Figura 6. Alzado 2 de la zanja 1.

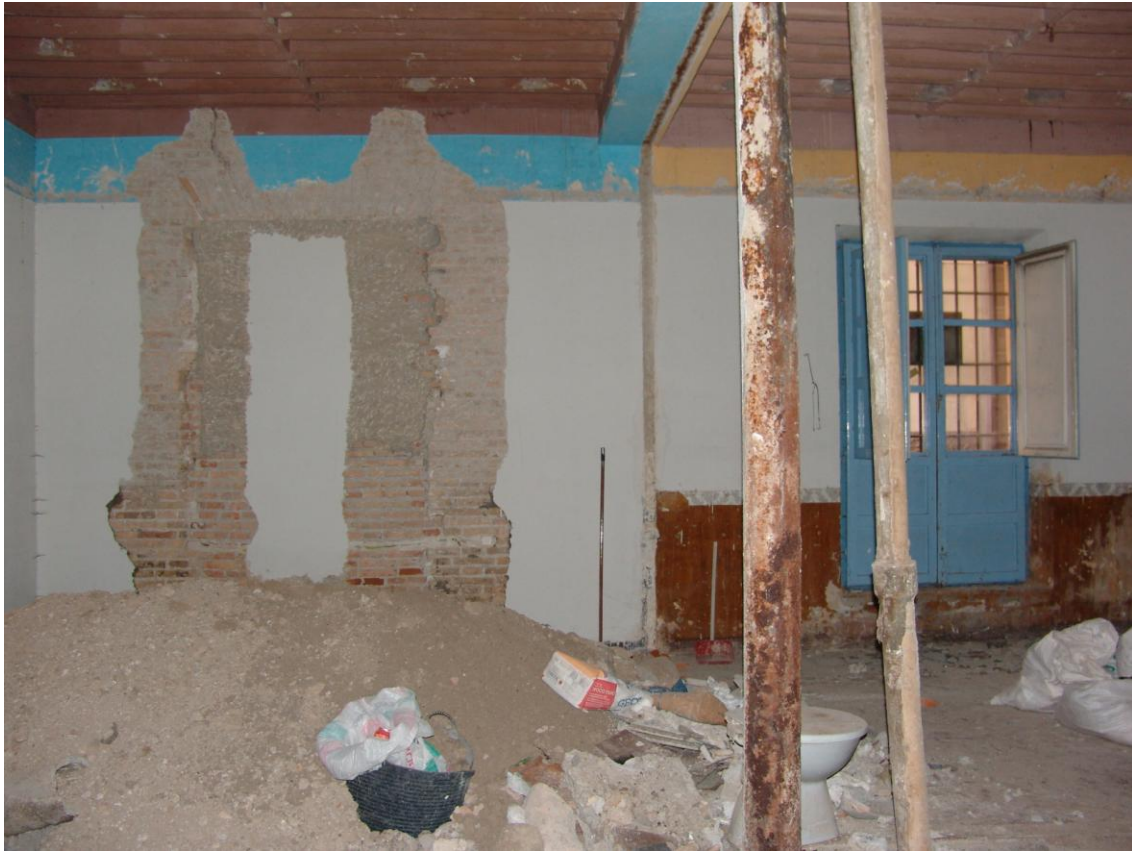
Imagen 1. Paramentos 1 y 2.

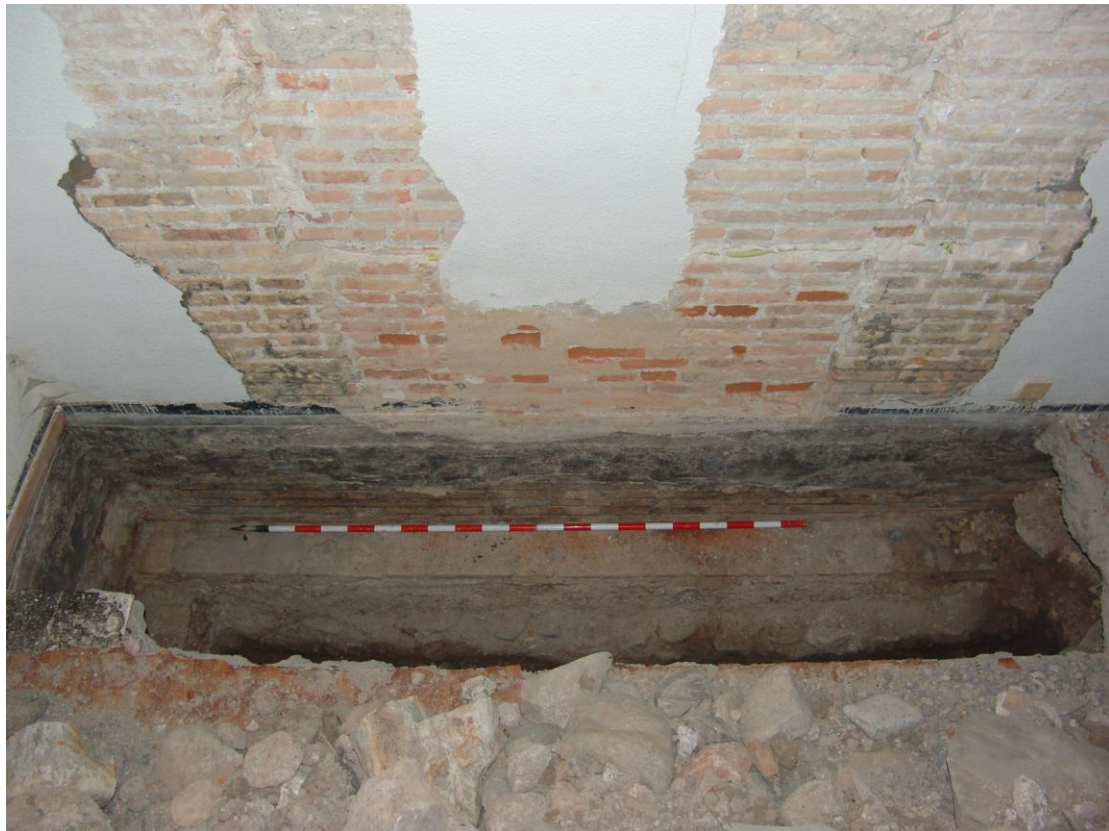
Imagen 2. Zanja 1.

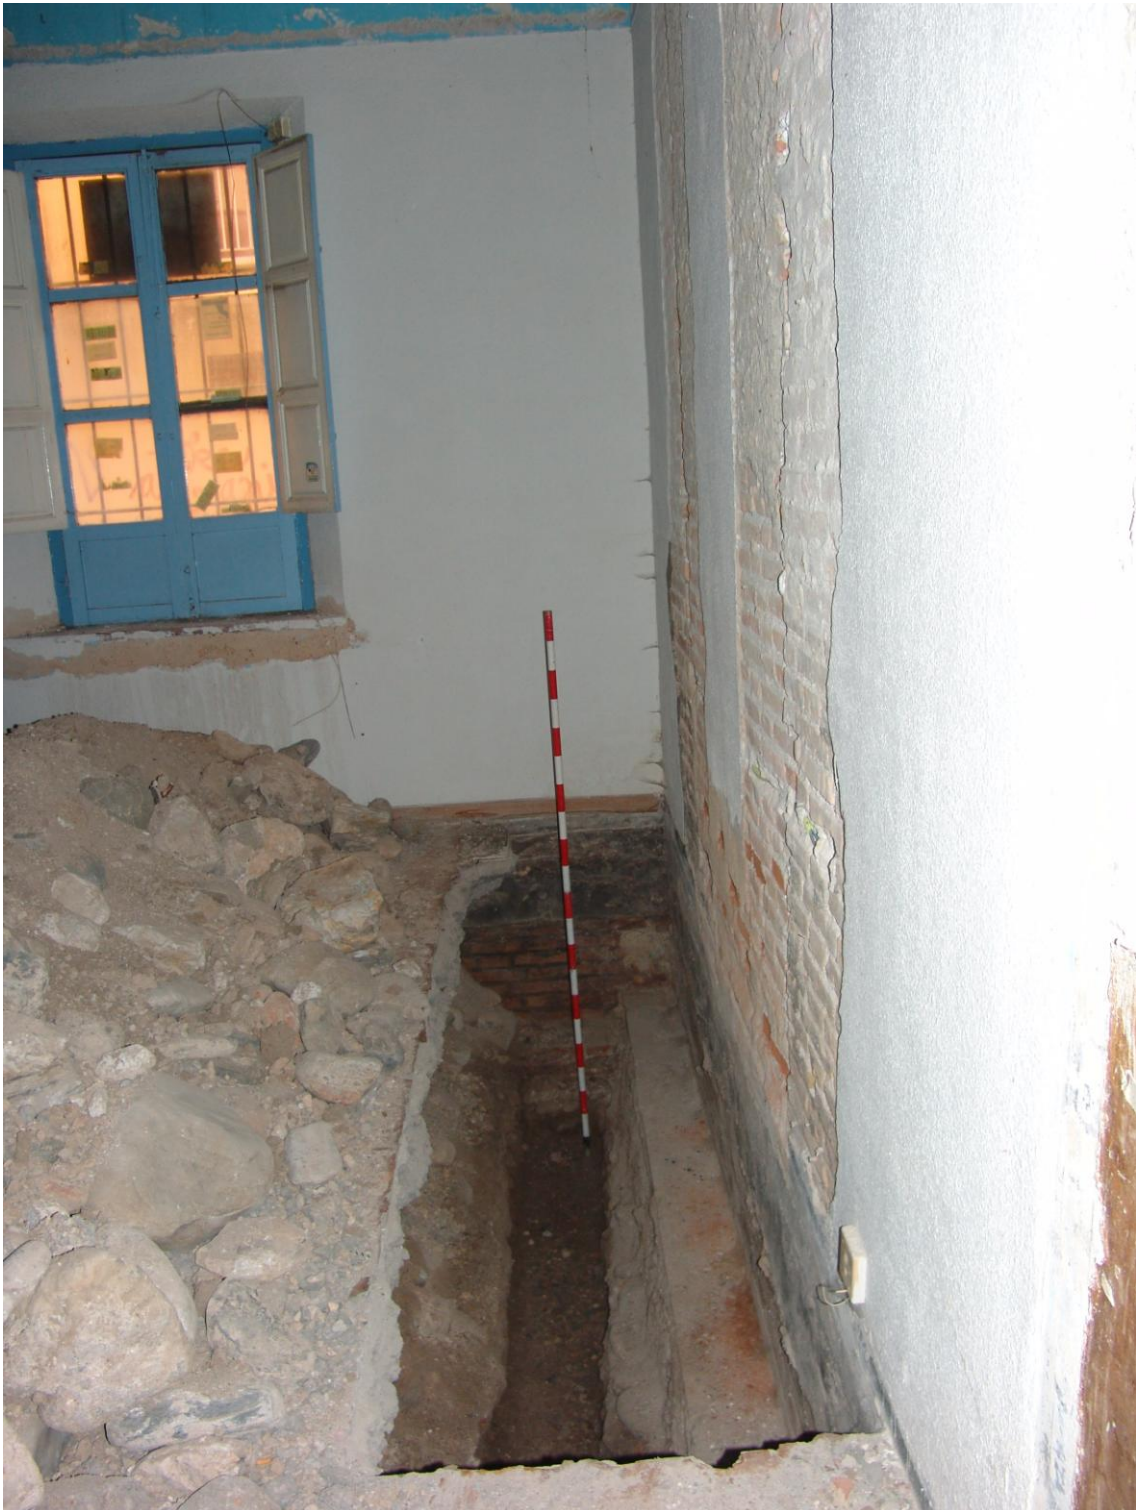
Imagen 3. Paramento 1 y zanja 1.

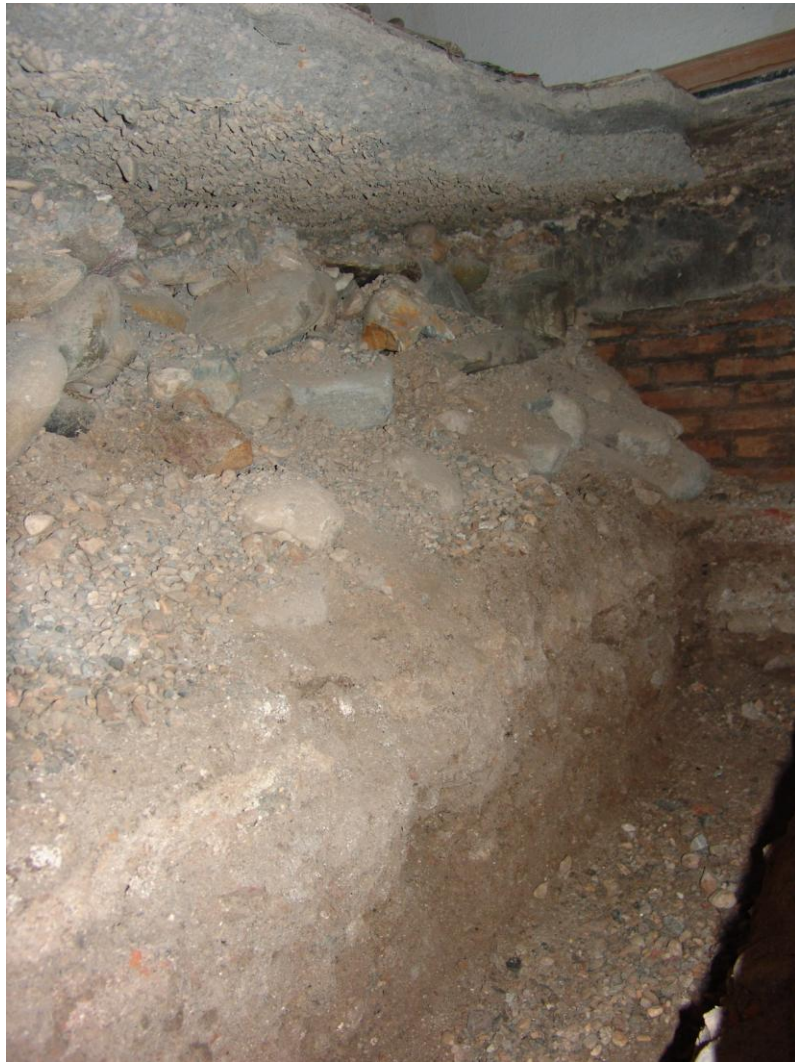
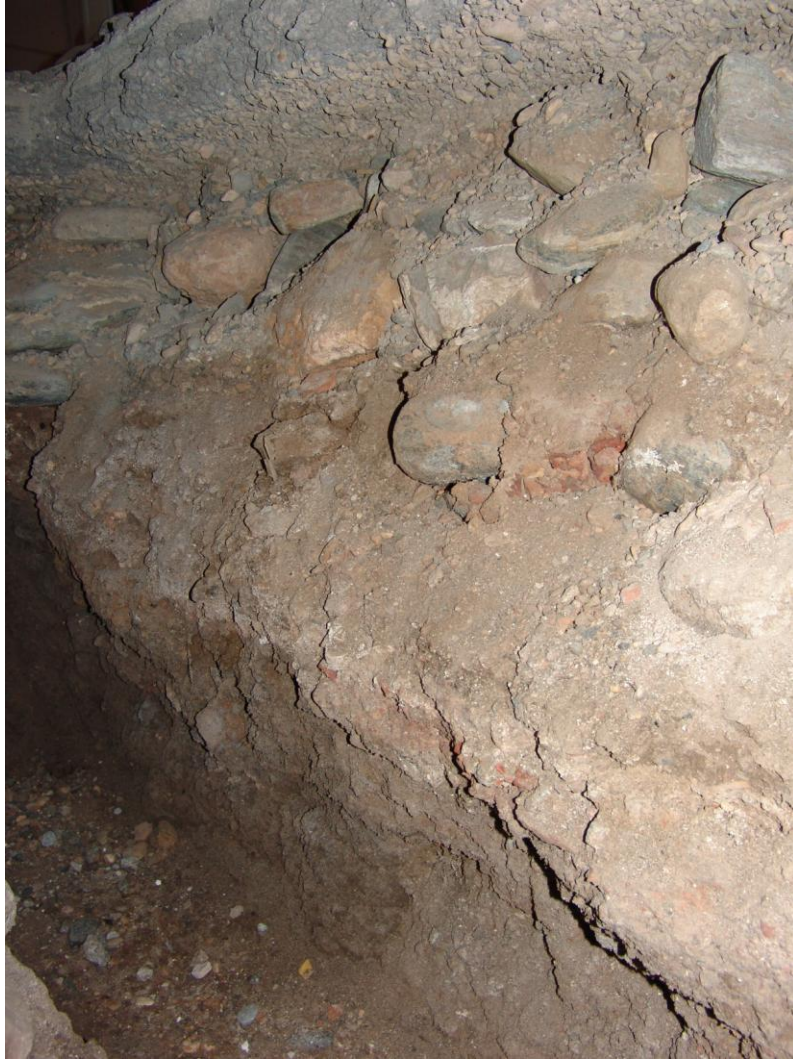
Imagen 4 y 5. Interior zanja 1.
