# **ANUARIO ARQUEOLÓGICO DE ANDALUCÍA**

# **ESTUDIO HISTÓRICO ARQUEOLÓGICO DE LAS ESTRUCTURAS EMERGENTES EN LA C/ PEDRO DELGADO Nº 2. LA CAROLINA (JAÉN) 2012.**

**Mercedes Navarro Pérez.**

**Vanessa Portero Fernández**

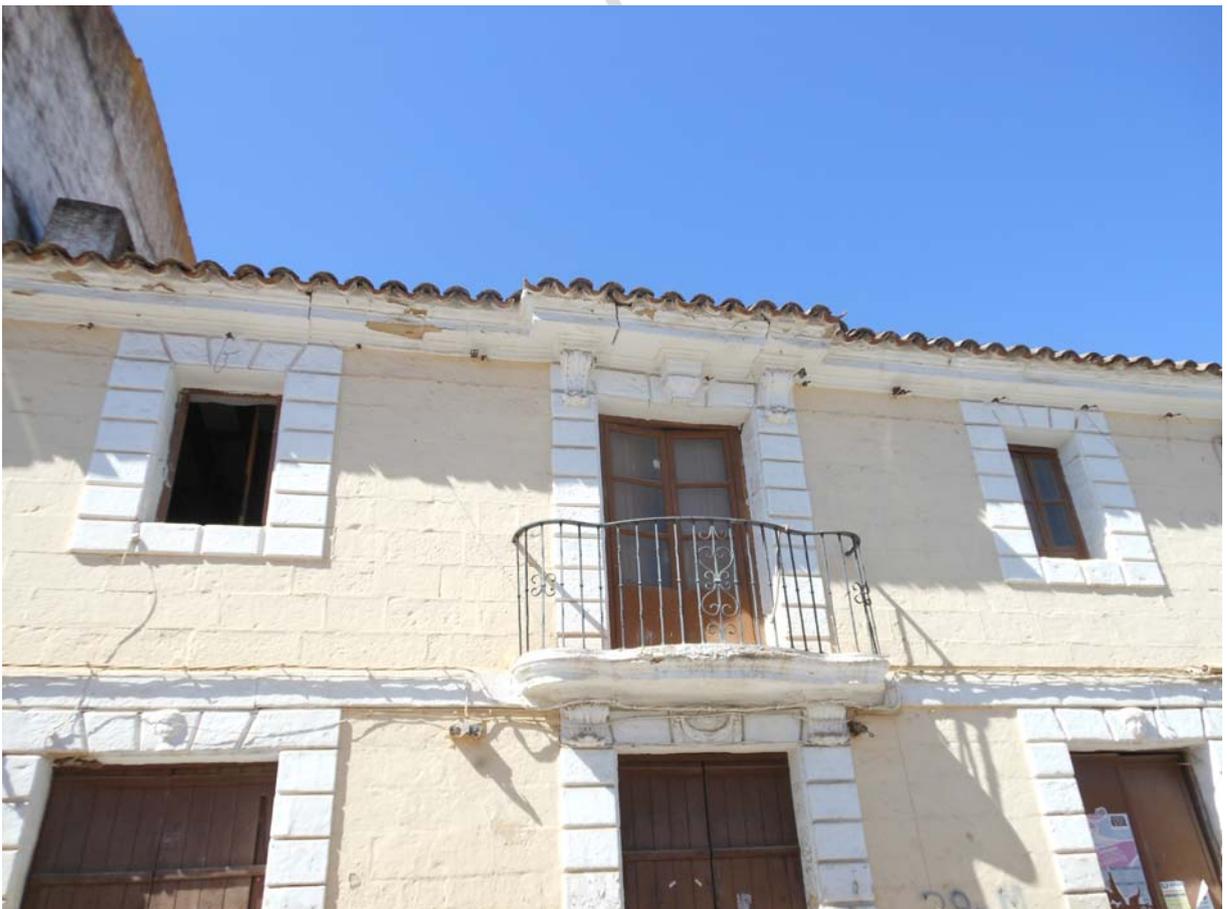
Lám I: Fachada Principal. Calle Pedro

La vivienda ocupa una parcela de un área aproximada de 453 m<sup>2</sup>. Presenta tres fachadas, la principal en la Calle Pedro Delgado presenta dos cuerpos. La planta baja cuenta con un pequeño zócalo rematado por moldura, y conserva tres puertas adinteladas, sobre el dintel del vano central aparece una guirnalda de estilo neoclásico característico del siglo XIX y sobre las puertas laterales cabezas humanas.

En la primera planta, encontramos un balcón central con peana mixtilínea, bajo éste se encuentra una cruz, enmarcada en un círculo, probablemente se trate de la cruz de la Orden de San Juan o Hospitalarios. No obstante las numerosas capas de cal que ha recibido durante años apenas dejan apreciar su verdadera forma. A cada lado de este balcón encontramos sendas ventanas situadas sobre los vanos de la planta baja, en perfecta simetría. Al igual que en planta baja, estos se encuentran enmarcados por sillares que imitan el almohadillado. (Lám 1)
