ANUARIO ARQUEOLÓGICO DE ANDALUCÍA 2012

A. A. P. Control arqueológico de movimientos de tierra en el Castillo de Álora, Málaga.

Cristina Martínez Ruiz

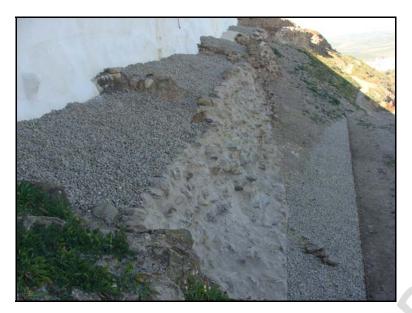
Tramo 1. Con dirección Norte-Sur, partiendo su cara visible desde la base trasera de la capilla del castillo, con un espesor máximo documentado de 1,55 metros y un recorrido conservado, discontinuo eso si, de unos 27 metros aproximadamente y una altura máxima conservada de 2,48 metros, se localiza justo debajo de la tapia que conforma el cierre oriental del cementerio que durante buena parte de su historia alojó el castillo tras finalizar su uso como fortaleza defensiva.

Lám. A. Estado final del Tramo 1.

La consolidación del elemento murario se llevó a cabo con un recalce puntual de la mampostería original para evitar posibles desprendimientos y/o deslizamientos de los mismos, la pérdida de masa pétrea original era importante y era fundamental intentar frenar este hecho. A continuación se les ha aplicado un mortero a las juntas que mantienen unida la mampostería, compuesto de arena, cal y líquidos hidrofugantes y herbicidas que ayudan al mantenimiento en buenas condiciones de todo el proceso de consolidación y de los elementos originales. Por otra parte, se ha llevado a cabo un trabajo de impermeabilización de la zona superior del muro, en concreto de un sector rectangular y alargado que discurre entre la cimera del muro y la base de la tapia del cementerio que se encuentra 1,5m hacia el oeste.

descendiente desde el oeste hacia el este, con un máximo de 12 cms en el punto de mayor rebaje ha sido suficiente para, sobre una capa de geotextil, colocar una malla y sobre ésta un mortero hidrofugado que conduce el agua que se vierta hacia un pequeño tubo de drenaje de 90 mm de diámetro, colocado justo tras el intradós conservado del muro, evitando así las filtraciones que pudieran producirse hacia este elemento.

El rebaje necesario para acometer estos trabajos, del que ya se ha comentado que ha sido un máximo de 12 cms, se ha realizado completamente de forma manual, distinguiendo dos capas de escaso espesor durante el proceso: la primera y superficial contenía en su composición elementos procedentes de la rehabilitación de la tapia y labores de limpieza periódica que se realizaron dentro del cementerio cuando aún estaba activo y durante su retirada de los enterramientos allí localizados. El siguiente estrato pertenece a una cronología que podemos situar grosso modo entre el siglo XVI y XVII a tenor de los escasos restos cerámicos que se han observado, entre ellos destaca un borde de los conocidos como "cuencos de conquista" al que hay que sumar algún que otro fragmento de cerámica común y de cocina, y de ladrillos. Por último, toda esta actuación de sellado e impermeabilización ha sido cubierta con grava como ultimo elemento de protección.

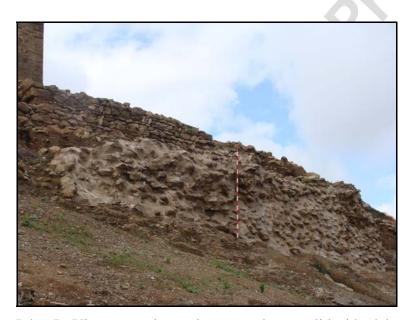
Tramo 2. Este tramo cambia ligeramente su orientación de recorrido, con una dirección Suroeste-noreste. Su finalidad parece ser la misma que se ha descrito para el tramo anterior, un muro de mampostería destinado a ofrecer seguridad a las estructuras habitacionales que se han localizado justo encima de él, asemejándose aquí a un muro de contención, que además se encuentra complementado por otro pequeño muro de mampostería de módulo más pequeña, con la misma orientación y que complementaría la actuación encaminada a asegurar el sector. En este caso, nos encontramos con dos tramos perfectamente diferenciados, realizados en mampostería con idénticas características

Lám. B. Vista general tras el proceso de consolidación del muro este, tramo 2.

edilicias, siendo coetánea su fecha de construcción. Del primer tramo se conservan 9 metros de recorrido, el cual acaba al noreste finalizando su recorrido con el cierre del elemento a base de una cara acabada que muere contra el geológico dirección oeste. El segundo tramo, tiene 6 metros de recorrido conservado y comienza al igual que acaba el anterior descrito, una cara acabada dirección oeste-este, hace esquina tomando el muro dirección suroestenoreste hasta perderse su rastro al cabo de los mencionados 6 metros. La actuación de consolidación se ciñe a lo ya descrito para el Tramo 1 anterior, con un aporte de mampostería puntual en aquellos puntos donde la pérdida de masa pétrea original suponía un peligro de caía o desplome del alzado conservado. A continuación se les ha aplicado un mortero a las juntas que mantienen unida la mampostería, compuesto de arena, cal y líquidos hidrofugantes y herbicidas que ayudan al mantenimiento en buenas condiciones de todo el proceso de consolidación y de los elementos originales.

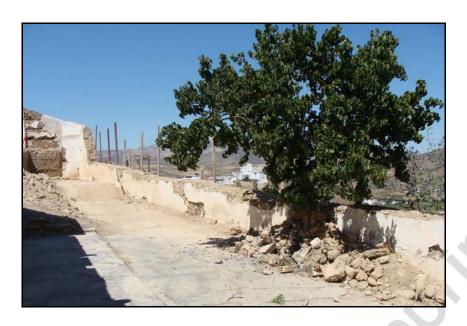
Esta tapia, erigida en época contemporánea, con motivo de la ampliación del uso del cementerio en este sector oriental, se construyó con elementos pobres y reutilizados que se localizaron en los aledaños de la misma, así a lo largo de los trabajos de estabilización y rehabilitación de la misma se ha comprobado que está ejecutada con todo tipo de material constructivo, mampostería de diverso tamaño, ladrillos provenientes de nichos demolidos, restos de argamasas e incluso retazos de tapial provenientes de las murallas y torres del castillo hispanomusulmán.

Lám. C. La tapia vista desde el interior, recortada para reducir su altura.

Por lo que las labores de acondicionamiento de esta tapia en todo su recorrido interior dirección norte-sur, se han realizado con medios manuales, se comenzaron los trabajos por la esquina más al sur, detectando inmediatamente restos óseos, los cuales se volvieron a depositar donde se localizaron, tras poner en conocimiento este hecho a la Delegación de

Cultura de Málaga, suspendiendo inmediatamente cualquier tipo de rebaje previsto (por mínimo que fuera) y reorganizando las labores de adecuación de esta tapia para no alterar los niveles con restos óseos.

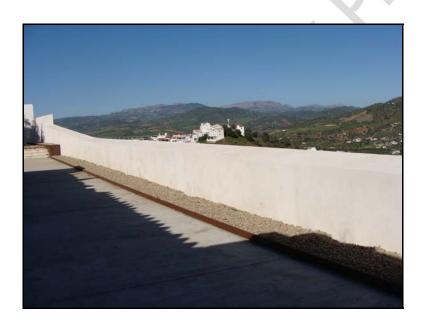
Lám. D. Vista final del interior de la tapia.

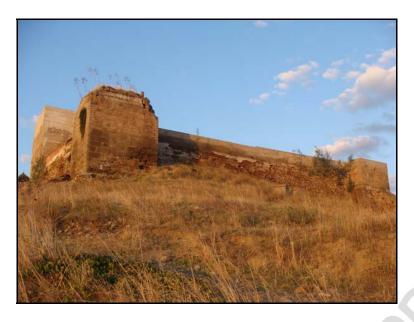
La torre, que forma parte del primer y más antiguo recinto de este *hisn* ubicado en la cima del Cerro de las Torres y que, desde al menos fines del siglo IX ha vigilado todo lo que ha acontecido en estas tierras del valle del Guadalhorce a su paso por el término municipal de Álora, conocida como *Iluro* en época romana y *Al-Lura* en época medieval. La actuación de consolidación se ha basado en la protección de la coronación de tapial original que se conservaba, manteniendo la altura que ha llegado a nuestros días abrigando y reponiendo con tapial de nueva fábrica las esquinas y la coronación, para evitar de este modo el progresivo deterioro del mismo y que acabaría por desaparecer por completo.

Lám. E. Estado previo de la torre noreste del primer recinto del castillo.

El tapial que se ha utilizado a lo largo de todo el proceso de consolidación y restauración de los elementos que lo han necesitado, se ha realizado con los mismos componentes que se utilizaron en época medieval para la erección de los mismos, esto es tierra, cal, arena de gránulo algo más grueso que la tierra y restos de pizarra machacada a modo de desgrasantes del tapial, logrando de esta manera que los nuevos tapiales respeten lo máximo posible los parámetros de los tapiales originales, consiguiendo cierta armonía histórica y visual, que evite en la medida de lo posible un gran impacto entre los elementos antiguos y los nuevos, dejando los históricos en un segundo plano respecto a la obra nueva destinada a la preservación de los elementos originales. Así mismo, los mechinales resultantes de las agujas de los encofrados se han realizado en aquellas zonas donde se han podido documentar huellas

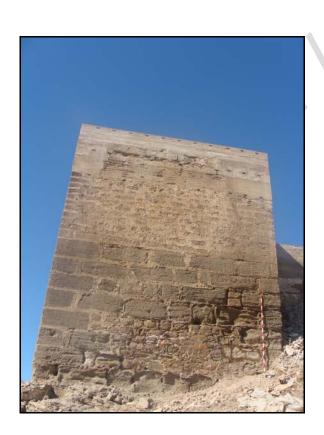
Lám. F. Estado final cara norte.

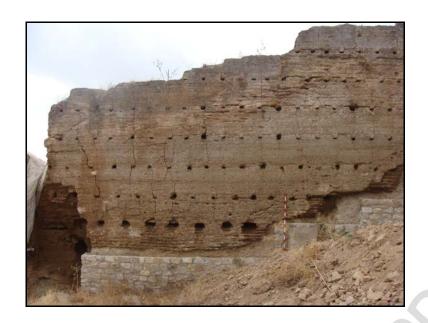
Se trata de un tramo completo que una la torre norte del primer recinto del castillo, con la torre norte del segundo y que ambos ayudan a diferenciar dos espacios distintos dentro de esta ampliación del perímetro castral. A occidente tendríamos la zona ya descrita del albacar y a oriente queda delimitada otra zona cuyo uso escapa a nuestro conocimiento actualmente. Para su consolidación se ha protegido la coronación mediante el aporte de tapial de nueva fábrica mediante un encofrado manual, realizado de forma escalonada para respetar las características de alzado conservado en este tramo murario.

Lám. G. Estado previo cara oeste.

edificación que se precie y que, en el caso del Castillo de Álora, se han abordado distintos elementos para intentar al menos ralentizar este proceso de deterioro y preservar los alzados y elementos originales que han llegado hasta nuestros días. Una vez realizados los aportes de tapial, tanto en coronaciones como en las caras de los alzados donde ha sido necesario tapar grietas y completar partes desprendidas, se le ha aplicado un líquido hidrofugante y herbicida a todo el lienzo de muralla.

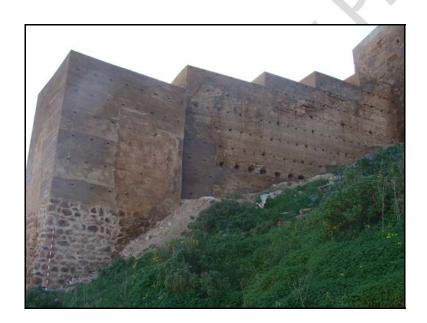
Lám. H. General acabado de la cara oeste de muralla y torre.

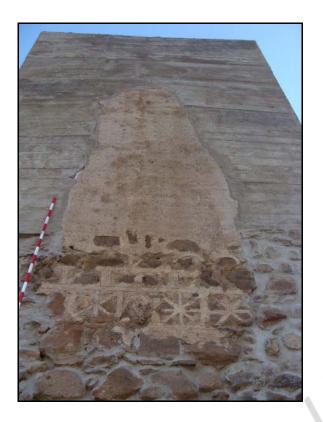
La torre ha sido sometida al mismo proceso de reposición de tapial perdido, respetando la altura conservada y recuperando dos de sus esquinas, una de ellas caída durante unas fuertes lluvias en el invierno del año 2010. Aplicándosele también los ya descritos productos hidrófugos y herbicidas tras su ejecución, mediante módulos de encofrados realizados de manera manual. Esta torre presenta una singularidad respecto a las demás torres del castillo, y es su decoración encintada en el frente norte que se conserva. Actualmente se advierten tres líneas decorativas, que de manera muy fragmentaria y escasa nos hablan de una decoración geométrica a base de cuadrados y estrellas.

Lám. I. Vista final del frente norte de la torre, en la parte inferior la decoración geométrica tras su restauración y consolidación.

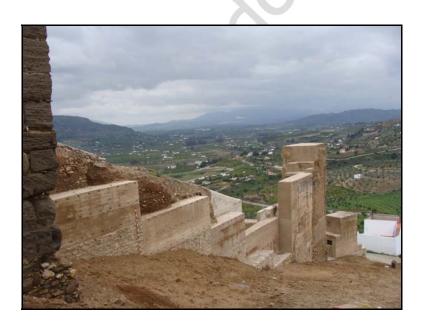
Lám. J. Vista final del tratamiento de consolidación de la muralla y la torre suroeste.

Se han ejecutado unos módulos de tapial de nueva fábrica, mediante un proceso de encofrado escalonado que ayude a conservar el tapial original que se conserva hoy día entre el alzado de una tapia del cementerio que se construyó reaprovechando parte del trazado, recorrido y alzado del muro de tapial que discurriría por este sector, uniendo la torre suroeste del primer recinto con una torre posterior situada al sur.

Del mismo modo se han ejecutado trabajos de consolidación y reposición de tapial y mampostería perdidos en la torre suroeste, los trabajos se han completado con un cosido de los tapiales originales, cosidos en los alzados de tapial que deben ayudar a la fijación de los mismos evitando así posibles desprendimientos.

Los aportes de tapial en esquinas, alzados y coronaciones han sido los mínimos necesarios para garantizar su estabilización e impermeabilización. La mampostería aportada en la base de la torre, en su cara oeste formando parte del núcleo interior de la misma sin dar sensación de cara acabada, ya que no tenemos información sobre por donde discurriría la cara acabada de la misma, ha buscado proporcionar estabilidad a la base de la misma ya que su factura se hallaba muy expoliada de mampostería, probablemente reaprovechada a lo largo de los siglos por la población para la fábrica de sus viviendas, etc...

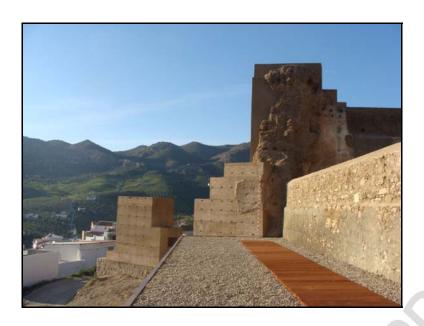
Este muro de hormigón en parte ha proporcionado que se mantenga el alzado de este tramo de muralla pero también ha propiciado pérdida de parte de la cara acabada exterior de la misma.

Lám. K. Vista general de los acabados de las caras este de muralla y torre suroeste.

Labores de retirada que han permitido recuperar parte de la cara original del tramo murario y que ha ayudado en el proceso de aporte de tapial contemporáneo ayudando a seguir la línea de cierre original de esta muralla.
