ANUARIO ARQUEOLÓGICO DE ANDALUCÍA

2012

SEGUIMIENTO ARQUEOLÓGICO EN PLAZA DE LA CONSTITUCIÓN DE ALMADÉN DE LA PLATA. SEVILLA

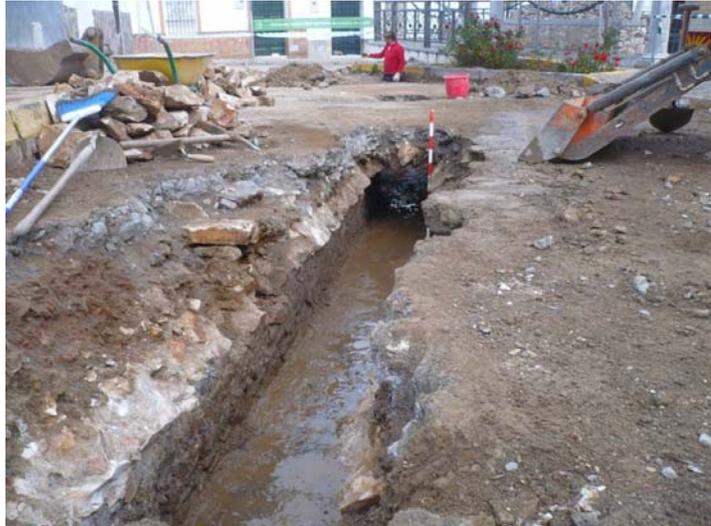
Descripción: estructura de caja rectangular cubierta por bóveda de cañón, realizada con mampostería careada que utiliza la piedra de las canteras locales tomadas con cemento. La base se encuentra a 449,69 m.s.n.m en el encuentro de la calle Colón y a 448,76 m.s.n.m en el extremo opuesto, en la calle Iglesia. Posee orientación norte-sur.

Dimensiones: la caja posee unas medidas de 60 cm de ancho y 60 cm de alto desde la clave del arco hasta el asiento de la cloaca. La longitud documentada es de 21 m aprox.

Lámina 3. Limpieza manual de la canalización U.E. 5 en cada una de las catas.

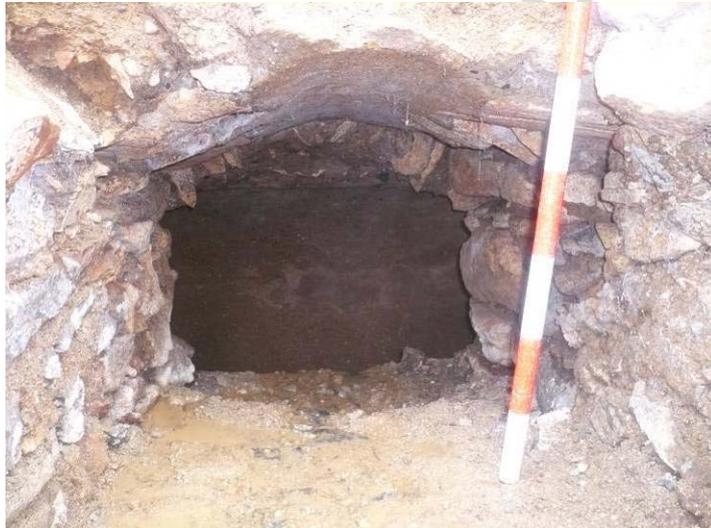
En la CATA 4 se observa la conexión entre la atarjea y el colector general, antiguo arroyo entubado que discurre bajo la calle Iglesia. Esta red no ha podido ser documentada con precisión.

Interpretación: cloaca para la recogida de aguas pluviales y residuales cuyo trazado discurre bajo la calle Colón y evacua hacia el colector U.E. 6, antiguo arroyo entubado bajo la calle Iglesia.

Lámina 4. Conexión entre la U.E. 5 y el colector U.E.6.

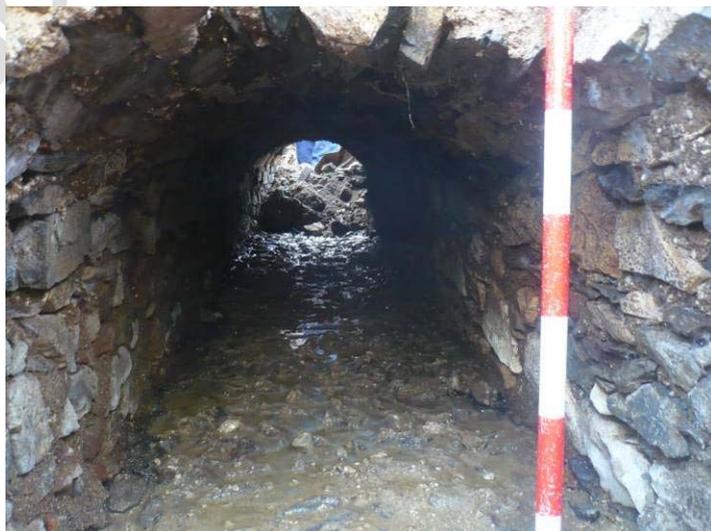
Lámina 5. Detalle de la fábrica de la caja y cubierta de la U.E. 5.

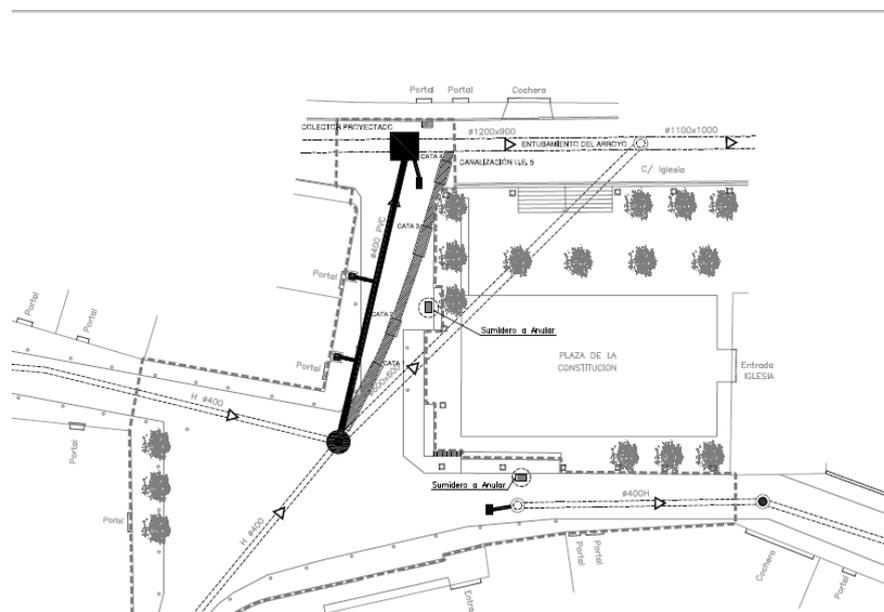
Figura 3. En negro el trazado proyectado de la infraestructura. En gris, trazado de la U.E. 5.

Coetánea a esta obra es la atarjea localizada en el flanco norte de la Plaza de la Constitución (Figura 3), que procedente de la calle Colón, desagua en el colector al inicio de la calle Iglesia. Su buena factura permitía que continuara en uso hasta la ejecución de la obra que motivaba la presente intervención, cuando fue sustituida por un tubo inserto en la caja de la antigua infraestructura, con el fin de no afectar al sustrato arqueológico.

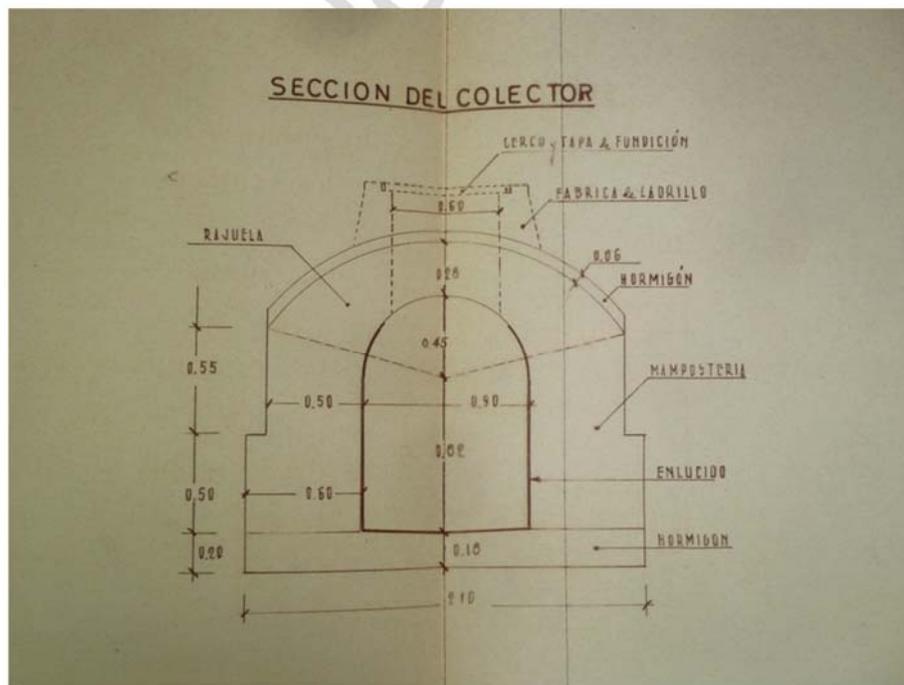
Dimensiones: la sección será rectangular, de 0,80 x 1,30 con losa de hormigón armado. La longitud total de arroyo a recubrir es de 183,00 metros, según datos del proyecto original del colector.

Figura 4. Sección tipo del colector.
