ANUARIO ARQUEOLÓGICO
DE ANDALUCÍA / 1995

INFORME DE CUATRO SEGUIMIENTOS ARQUEOLOGICOS EFECTUADOS ENTRE SEPTIEMBRE Y NOVIEMBRE DE 1995 EN ECIJA, SEVILLA.

JESUS MUÑOZ TINOCO
ESTHER NÚÑEZ PARIENTE DE LEÓN

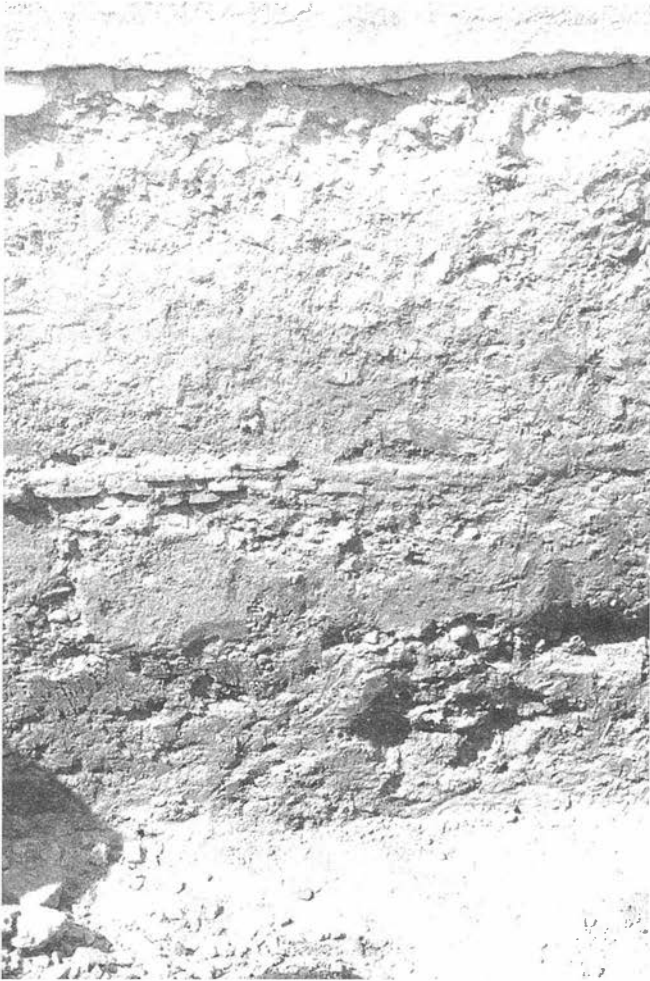
- Rebaje del pantalleo perimetral: se fue haciendo por bataches, apareciendo de forma general gravas y limos producto de las riadas del próximo arroyo Matadero; no obstante, cercano al ángulo NE y repitiéndose en diferentes pozos de la misma zona, se observaba bajo la medianera, a -1'35 mts., una línea de ladrillos con cuatro de espesor (Lam. 1), asociados a materiales cerámicos modernos de diferente tipología (vidriados, grandes contenedores, etc.)

LAM. I. Intervención en calle Empedrada 34. Detalle de la estratigrafía perimetral y línea de ladrillos a -1'35 mts. asociados a materiales modernos.

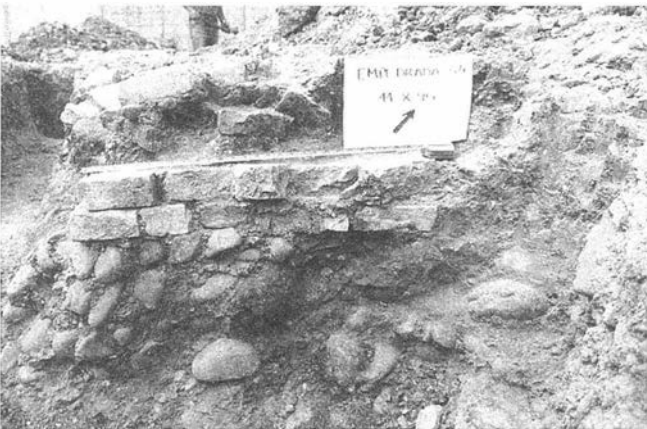
LAM. II. Calle Empedrada 34. Detalle de la estructura posiblemente romana.

- Zapatas discontinuas unidas por zunchos: Aquí se detectó el único elemento de interés de toda la intervención, ya que, no obstante la precariedad de lo encontrado, tanto por los materiales como por la edificación, consideramos que es romano.

Se trata de un pequeño trozo de muro cuya parte superior se conforma por fragmentos de dolía, tegulas, etc. (posiblemente esta

zona fuera una capa de nivelación o pavimentación con desarrollo en horizontal, aunque de ello no ha quedado ninguna otra huella) y que continua en profundidad con hiladas de ladrillos (dos/tres) y una pequeña cimentación de guijarros. La longitud máxima conservada es de 90 cms.; la anchura entorno a los 40 cms. (dado su deterioro tampoco se puede dimensionar con exactitud), y las medidas de los ladrillos son de 19'5 cms. de ancho por 6 cms. de grueso (al no encontrarse ninguno completo, no conocemos la longitud), siendo la dirección de la estructura NE - SO (Lam. 2).

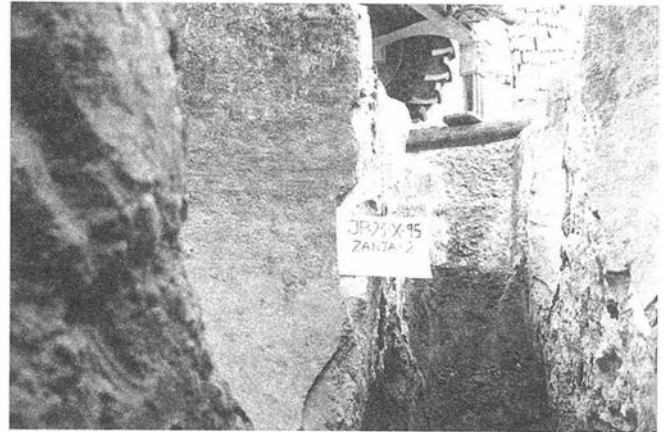
LAM. III. Intervención en calle Juan Páez 7. Detalle de los contenedores cerámicos.

- La aparición de varios grandes contenedores cerámicos (Lam. 1), cuya funcionalidad era la de almacenar líquidos o áridos, encontrándose todos ellos fracturados en el tercio superior, mo-

tivo por el cual no se incidió en su extracción. Estas grandes tinajas se han estado utilizando hasta mediados de siglo y, concretamente las parecidas en el solar, se encuentran arriostradas mediante una gruesa tongada de hormigón, por ello su rotura pudo ser producida en el momento de la construcción de la última casa, o, preferentemente, cuando se acometió el derribo de la misma.

Las dimensiones de lo conservado están en torno a 1'20 mts. de diámetro máximo y 1'80 mts. de altura.

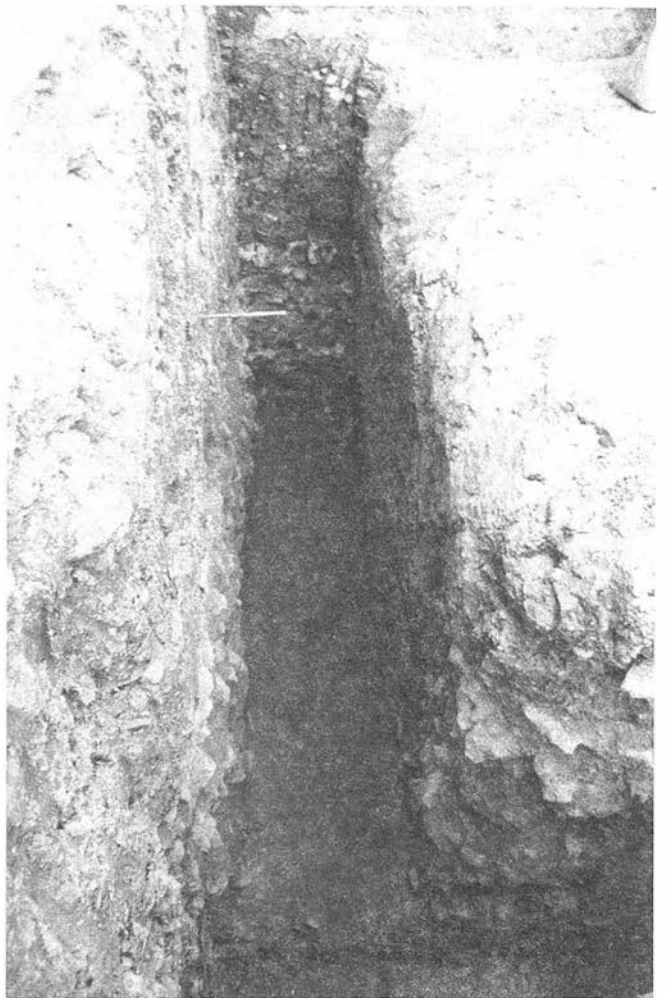
LAM. IV. Calle Juan Páez 7; vista de la estructura de argamasa.

- Paralela a la zanja de cimentación tipo B encontramos, a unos 50 cms. de profundidad respecto a la rasante actual, una estructura indefinida y discontinua, construida con argamasa de cal y arena y piedras medianas e irregulares intercaladas, que se presenta en una altura de 1'80 mts. (Lam. 2).
