**ANUARIO ARQUEOLÓGICO**  
**DE ANDALUCÍA / 2001**

# ACTUACIONES ARQUEOLÓGICAS EN EL YACIMIENTO DE CASTELLÓN ALTO (GALERA, GRANADA). AÑO 2001.

FERNANDO MOLINA GONZÁLEZ  
M<sup>a</sup> OLIVA RODRÍGUEZ-ARIZA  
MARTÍN HARO NAVARRO  
JOSÉ AFONSO MARRERO  
ELENA NAVAS GUERRERO

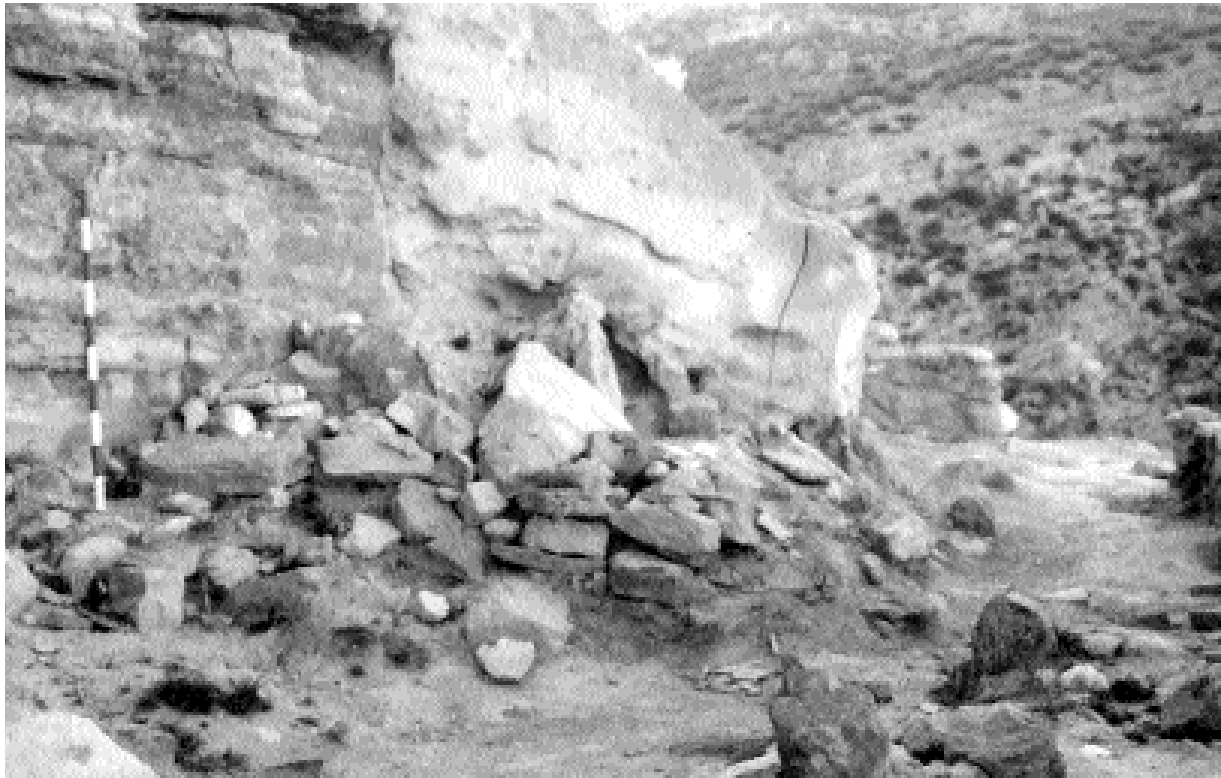
Por otra parte, una de las actuaciones más urgentes debía consistir en la excavación de aquellas zonas del yacimiento situadas en el interior de los espacios restaurados, que aún mantenían testigos y depósitos arqueológicos. En estos lugares la visión del yacimiento se veía claramente interrumpida por áreas cuya excavación no había finalizado y que ofrecían claros efectos de erosión, tanto antrópica como natural, que habían aumentado considerablemente en los últimos años, destruyendo los depósitos y afectando de forma muy negativa a la limpieza y presentación de los espacios preparados para la visita (Lám. II).

Lámina II: Cortes 12 y 14. Estado previo a la intervención.

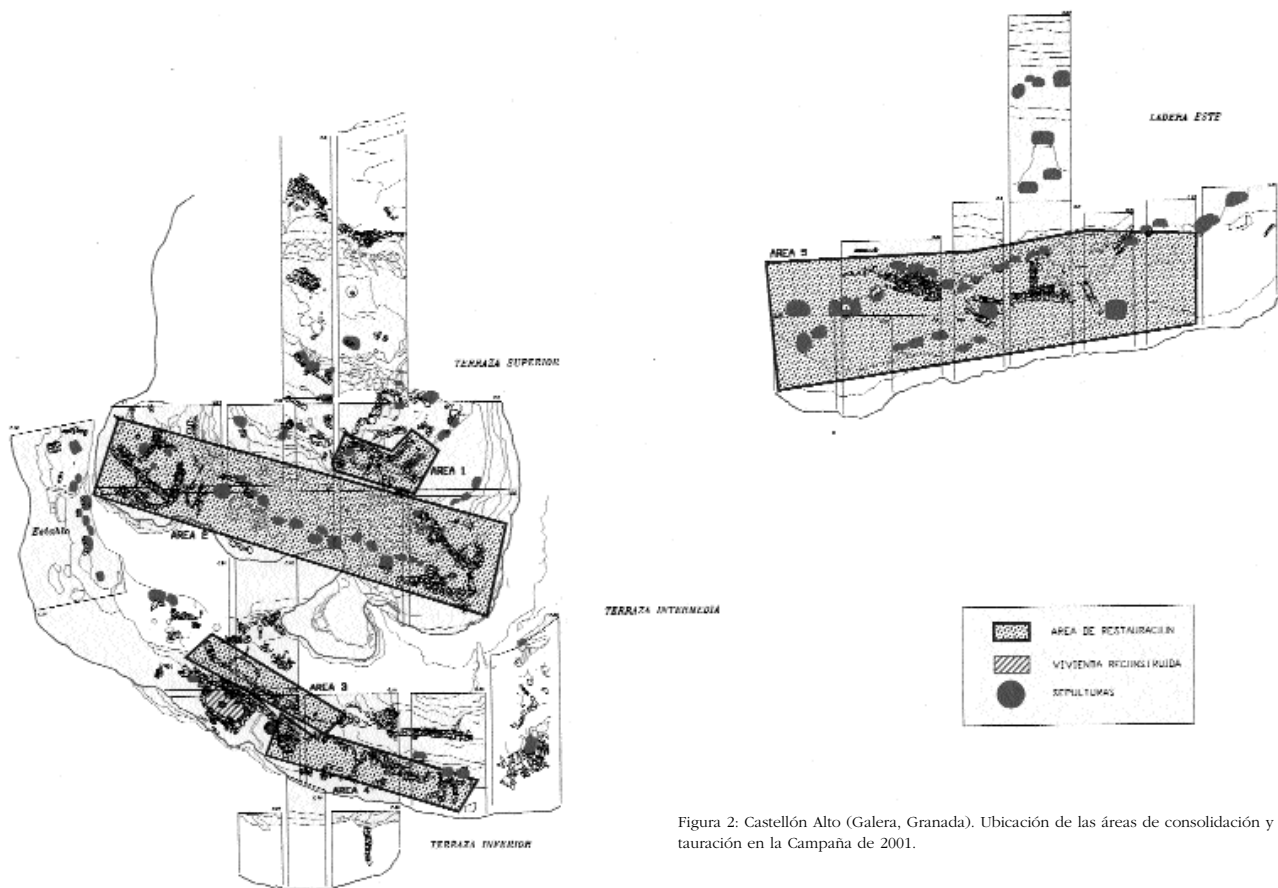
Figura 2: Castellón Alto (Galera, Granada). Ubicación de las áreas de consolidación y restauración en la Campaña de 2001.

A continuación se describen los trabajos de consolidación y restauración realizados en el Castellón Alto durante la campaña de 2001 (Fig. 2):

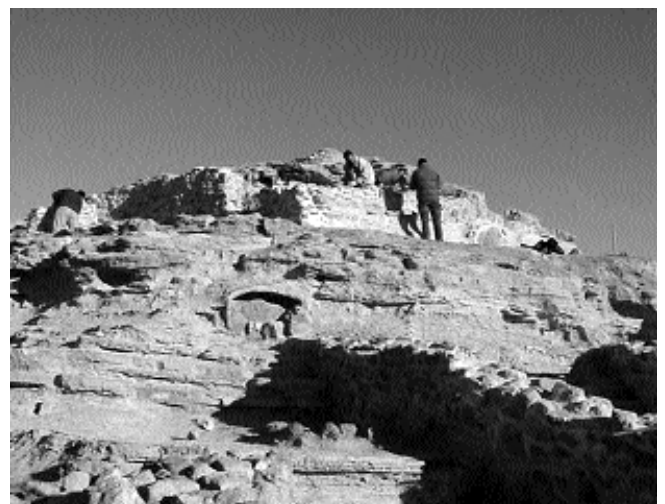
Esta zona comprende parte de una vivienda compuesta por dos habitaciones cuadrangulares situadas al sur del cabezo y bajo su cima. En consecuencia se trata de las únicas estructuras intervenidas en la parte más alta del yacimiento (Fig. 2; Lám. VIII). En este sector no sólo se han consolidado los muros de las paredes sino también diversos tramos de los per-

Lámina VIII: Trabajos de consolidación en la Terraza Superior (Área 1).

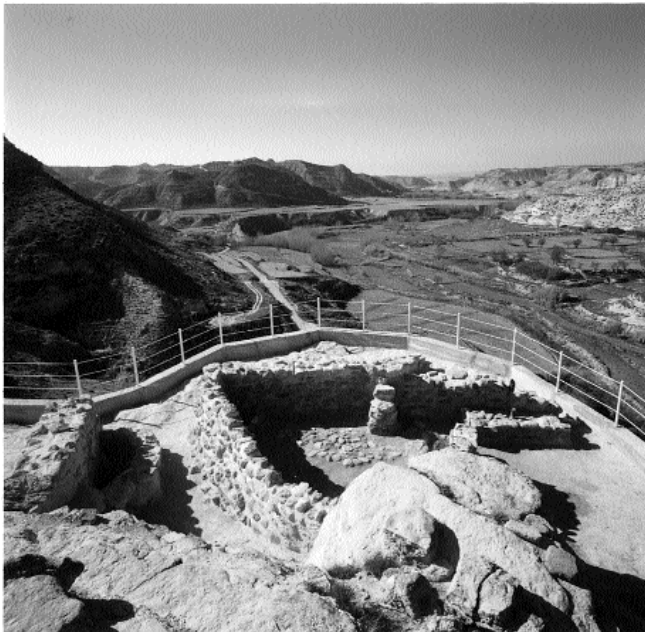
Lámina IX: Corte 34. Zona occidental del Área 2 restaurada.

El tercer espacio se encuentra situado en el borde norte de la misma terraza, dentro del corte 34. Aquí se han consolidado varias estructuras murarias correspondientes a dos viviendas superpuestas, de planta poligonal, y se ha consolidado una tumba en fosa vertical, excavada en la presente campaña (Lám. IX). Sobre la tumba se han reconstruido los depósitos sedimentarios de la vivienda inferior, que corresponden a un horizonte de incendio, y, sobre ellos, un tramo del muro que delimita la vivienda de la fase más moderna. Además se han consolidado las siguientes estructuras: un pequeño talud que une el muro anterior con el terreno natural, un banco adosado a la pared de la vivienda superior, postes de madera y pequeñas estructuras localizadas al exterior de dicha casa (bancos y postes de madera).

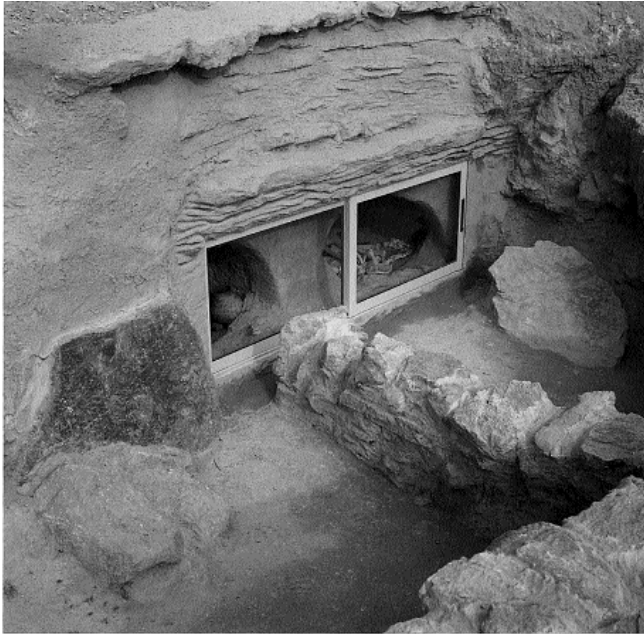
Lámina X: Protecciones de las Sepulturas 18 y 19. Área 5 restaurada.

En la parte central del área destacan dos sepulturas en covacha que habían sido musealizadas en 1997 (tumbas 18 y 19). Durante la presente campaña se han cambiado los cierres de cristal de ambas sepulturas, sustituyéndolos por otro elemento de musealización, consistente en un marco de aluminio sobre el que se deslizan dos láminas de vidrio. A este elemento se le han incorporado dos cerraduras que permitan su limpieza periódica y mantenimientos de los elementos que conforman ambos enterramientos (reproducciones de los huesos humanos y de los objetos de cerámica y metal que corresponden a los ajueres funerarios). Para que existiera una mayor integración del cierre con la parte exterior se ha integrado éste en la reconstrucción del frente vertical que simula la roca y los bancos de yeso superiores (Lám. X).
