ANUARIO ARQUEOLÓGICO DE ANDALUCÍA 2017

Análisis de estructuras emergentes y control arqueológico de movimientos de tierra para las obras de restauración del lienzo de muralla sur y construcción de un acceso al torreón del castillo de Santaella (Córdoba)

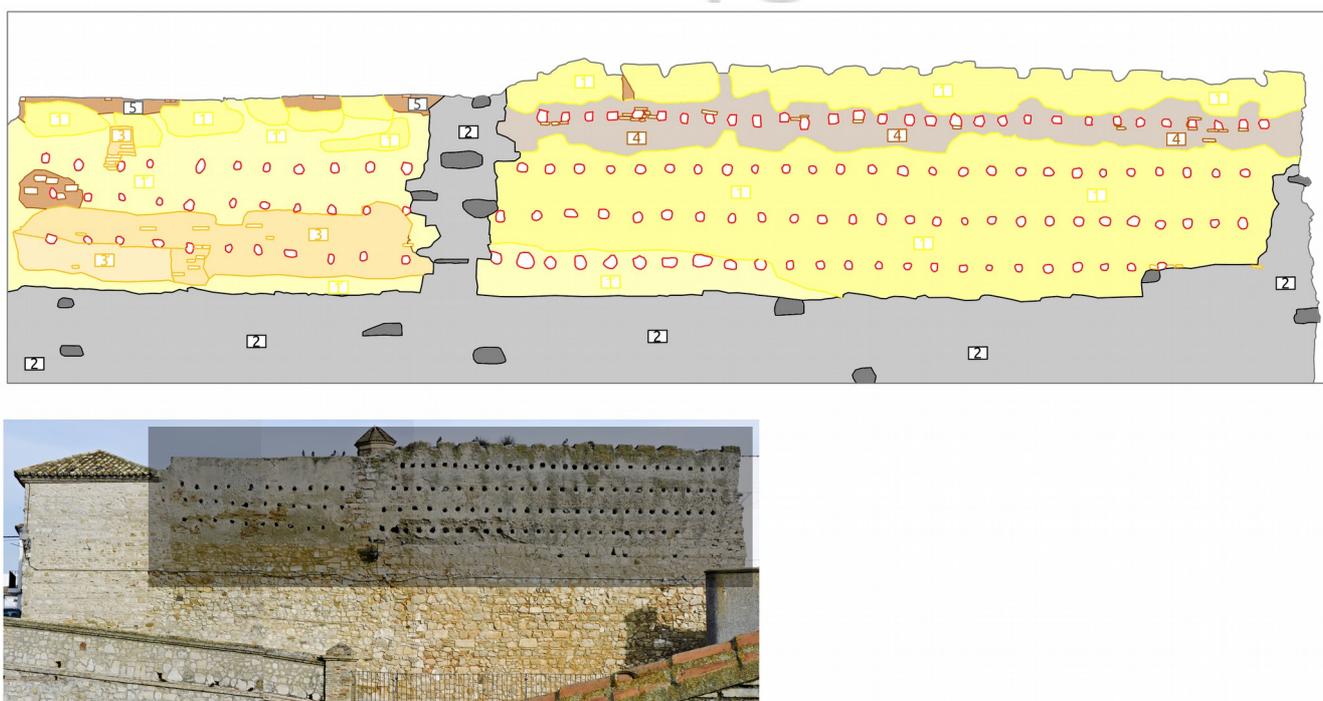
Figura 3. Principales *facies* edilicias de la muralla de la c/Concepción

La Fig. 3 intenta sintetizar en una imagen el estado previo y los conocimientos derivados de la consolidación posterior, como por ejemplo la última hilada de los palomares del sector B, que ya sabemos fue totalmente añadida durante el siglo XX, estando el tapial original casi desaparecido en esta zona. Es decir, en este dibujo no marcamos exactamente *lo que se veía* (para eso están las fotos, el levantamiento fotogramétrico y los alzados elaborados por los arquitectos para el proyecto), sino una combinación de cuanto estaba a la vista y de lo que *realmente había* una vez picado el enlucido

En la Fig. 3 hemos distinguido hasta 5 *facies* edilicias diferentes, algunas señaladas con un apóstrofe, cuyo significado explicaremos en su caso. Pese a toda esta numeración, deseamos aclarar que en la muralla de Santaella sólo existen tres fases como tales claramente diferenciadas: la almohade original, el forro de mampostería de la Edad Moderna y las refacciones/restauraciones del siglo XX. Ahora bien, todo ello es manifiestamente matizable, y es interesante desglosar en detalle todas las edilicias observadas en el lienzo de muralla consolidado.

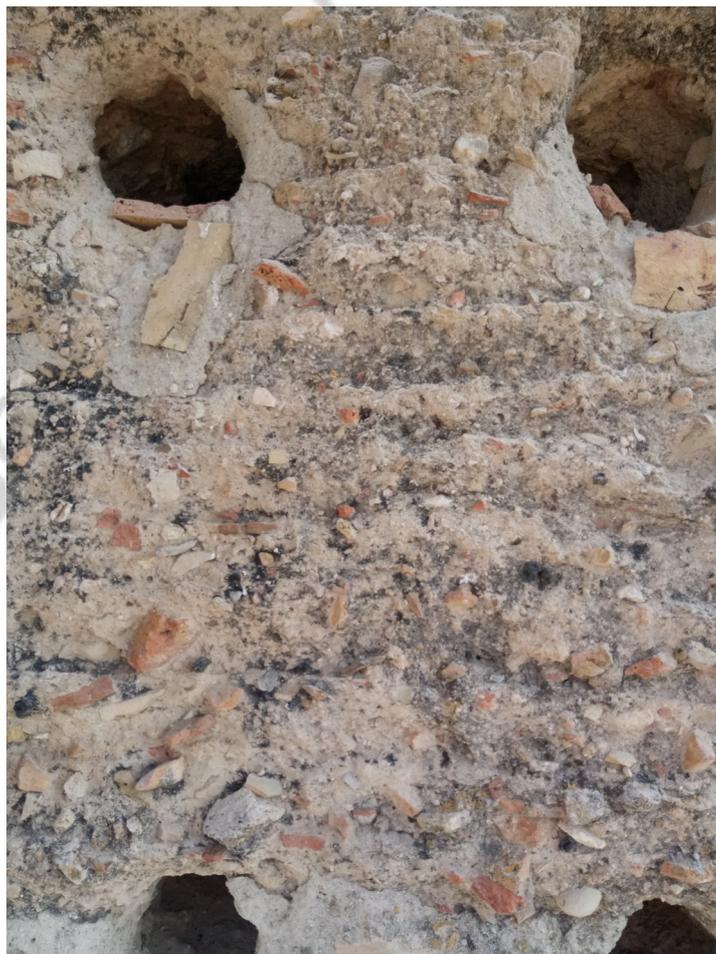
Lámina I. *Facies* edilicia n.º 1: tapial almohade original, detalle de composición y tongadas

-Facies edilicia n.º 1 (Fig. 3 amarillo; Lám. I). Corresponde a la muralla de tapial original de época almohade, la cual hemos datado entre la segunda mitad del siglo XII y primer tercio del siglo XIII, a partir de los materiales identificados durante la consolidación (Lám. II).

Debemos señalar que esta fábrica, más o menos erosionada o incluso destruida en algunos puntos, sigue siendo, por razones obvias, el alma estructural de la muralla. Lo que sucede es que no siempre afloraba a la superficie, bien por estar fuertemente erosionada (señalado en el alzado como n.º 1'; Fig. 3, amarillo claro), bien por encontrarse bajo otras edificaciones posteriores.

En todo caso, allá donde afloraba, se ha podido caracterizar de forma satisfactoria su morfología, consistente en un tapial muy duro y bien compactado, con cajones de unos 2 m de longitud media y 80 cm de altura, con las marcas de las tongadas superpuestas del prensado del tapial de unos 10-15 cm. de espesor promedio cada una.

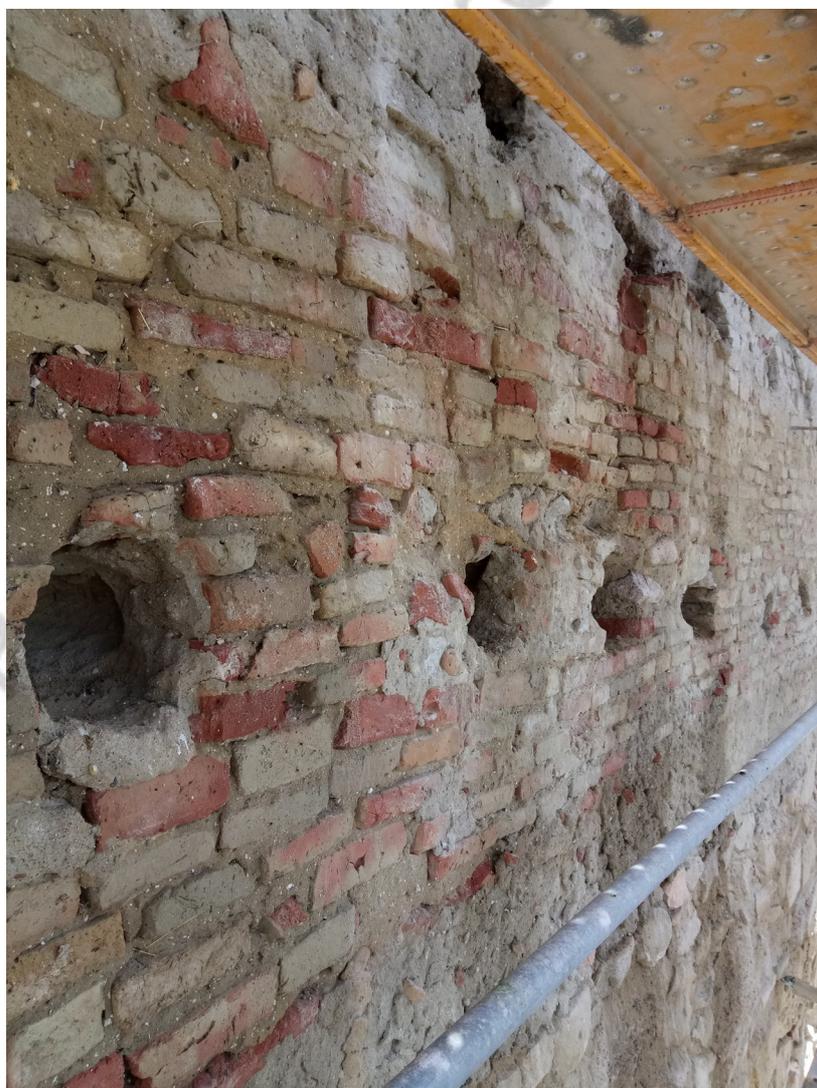
-Facies edilicia n.º 3 (Fig. 3 naranja). Corresponde con las citaras de ladrillos de taco que, sobre todo en la mitad occidental (Sector A) cubren hasta un tercio de la superficie de la muralla. En algunos casos su espesor es incluso más pequeño, pero en su mayoría se han dejado en su sitio por varios motivos.

Lámina III. *Facies* edilicia n.º 3: citara de ladrillos de taco

En tercer lugar, lo más importante quizá sea señalar que esta *facies* no ha sido retirada porque, además de todo lo anterior, actualmente cumple una función estructural, sustentante de la antigua fábrica de tapial, de forma que sin ella la muralla con toda probabilidad se vendría abajo.

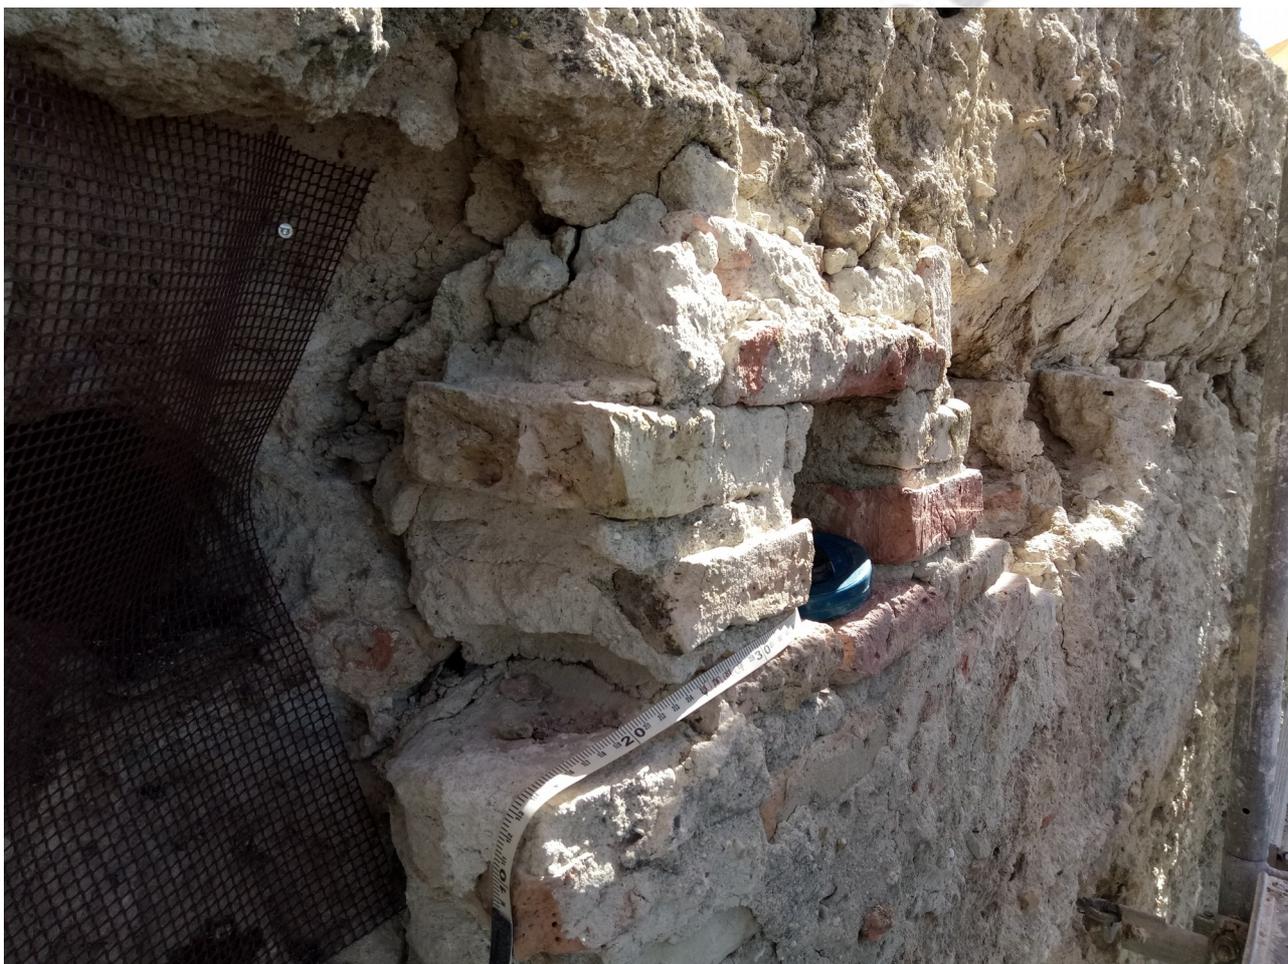
-*Facies edilicia n.º 4* (Fig. 3, gris topo-lila; Lám. IV). Corresponde en su totalidad con la

refacción integral de gran parte de la masa original de la hilada superior de los cajones de tapial de la mitad oriental del lienzo de muralla (sector B), para acomodar un palomar. Aunque estaba oculta bajo el revoco de cemento de finales del siglo XX, una vez retirado éste se constató que el tapial original estaba en este sector socavado en algunos puntos en hasta 80 cm de profundidad. Esta fachada de ladrillo estaba superpuesta y presentaba una peligrosa pérdida de adherencia (Lám. IV).

Lámina IV. Aspecto detallado de la *facies* edilicia n.º 4 en relación al tapial original

Caracterizan a esta fábrica el uso de ladrillos de taco y un mortero de cemento industrial diferente al de la edilicia n.º 3, lo cual nos debe situar en algún momento de mediados del siglo XX. Es probable que para esta época la erosión de la muralla en este punto fuera muy severa y que se aprovechara la intervención para ahuecar aún más el muro de tapial e instalar el columbario. Esto explica por qué los huecos del palomar en este sector de la muralla presentan un patrón muy diferente, y de hecho su forma rectangular se debe a que no están excavados o ensanchados en el viejo muro, sino hechos de fábrica de ladrillo completamente *ex novo*, constituyendo un falso

histórico que era preceptivo eliminar (*infra*) (Lám. IV).

Por el contrario, los otros huecos de las hileras inferiores aprovechan en su mayoría antiguas agujas del tapial, siendo ensanchados deliberadamente o bien aprovechando las oquedades fruto de la erosión; sea como fuere, en estos casos muchos se han reforzado en los últimos 50-60 años con tejas para adaptarse a su forma curva, y no al revés. Como estas oquedades sí están conservadas en el antiguo tapial, no constituyen a nuestro entender un falso histórico, sino una muestra del paso del tiempo y de ciertos usos tradicionales, y por tanto se ha mantenido su huella aun cuando el columbario haya sido rellenado y eliminado para evitar que se sigan agravando los daños (*infra*).

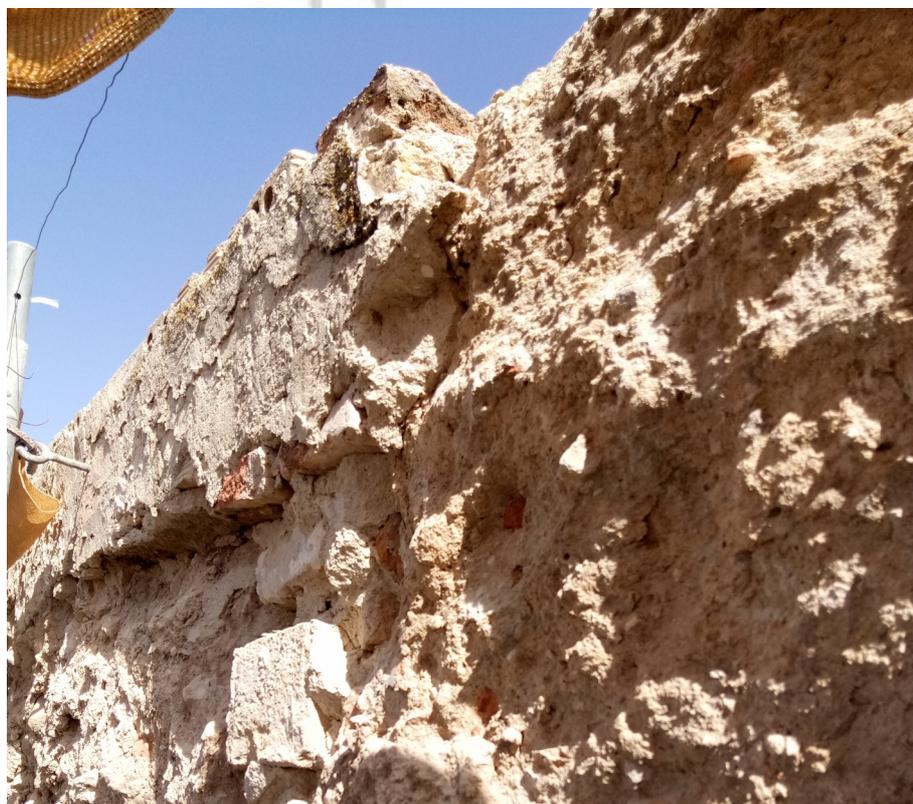
-Facies edilicia n.º 5 (Fig. 3 marrón; Lám. V). Correspondería a una variada gama de soluciones y materiales añadidos en los años 60-80 del siglo XX, que le daban inicialmente a la muralla ese aspecto gris homogéneo y aparentemente sin faltas serias en la fábrica, una máscara que ha ido perdiendo poco a poco hasta la actualidad. En su mayor parte emplea citaras o forros ligeros de ladrillos de gafa, cascotes y mortero de cemento, todo cuanto fuera utilizable con el fin deliberado de igualar y “alisar” las superficies y sobre todo el propio remate de la muralla, especialmente en el sector occidental (sector A), de manera que se matizasen las faltas e irregularidades del coronamiento del muro original (Lám. V).

Lámina V. Remate de la muralla en el sector A, casi íntegramente realizado con la edilicia n.º 5

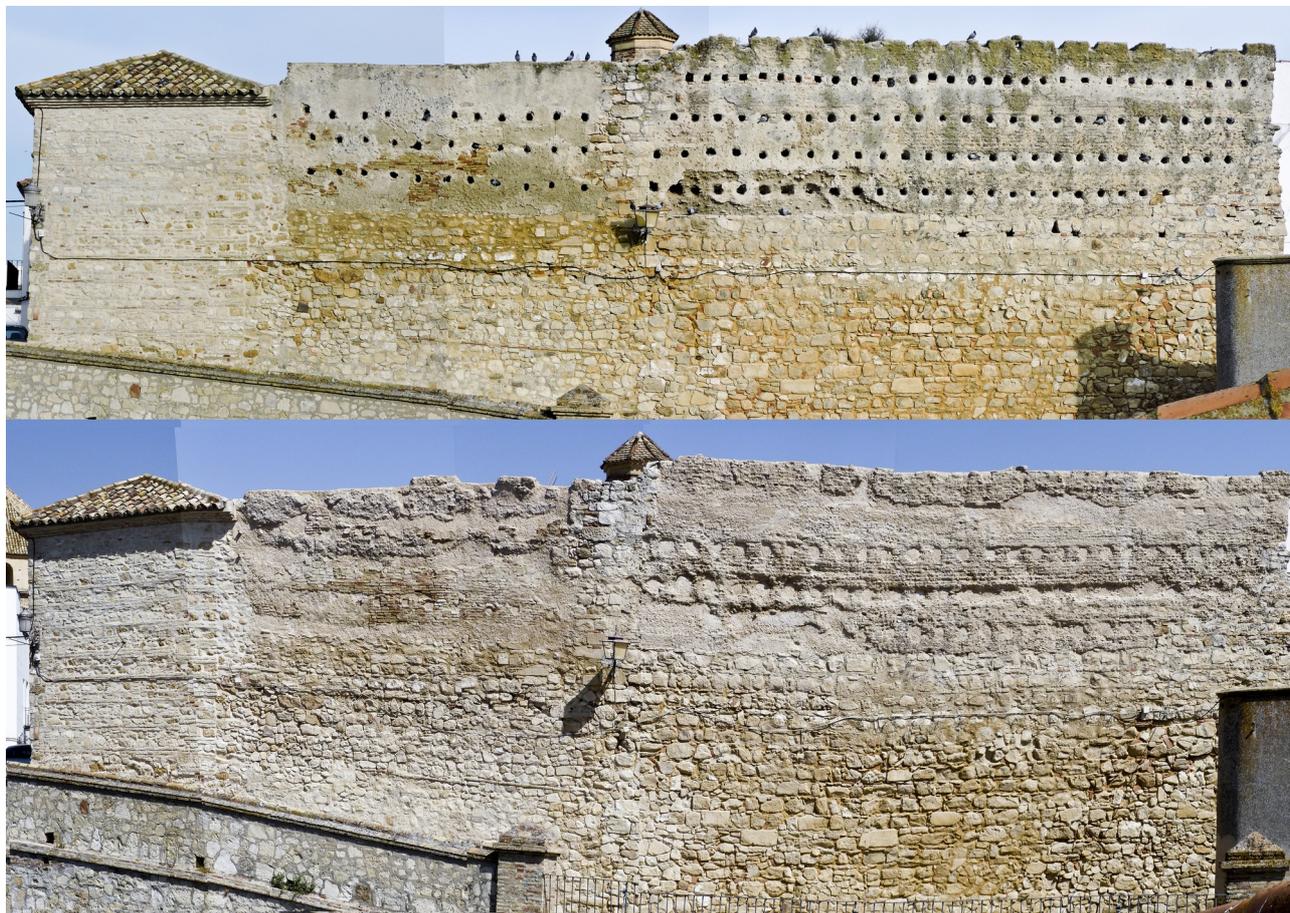
La Lám. VI resume el estado estado de la muralla antes (arriba) y después de las labores de consolidación.

Lámina VI. Lienzo de la c/ Concepción: estado inicial (arriba) y final (abajo)
(fotocomposición Víctor Bayo)

La Lám. VI es elocuente por sí misma, de modo que a nuestro juicio refleja a la perfección todos los pasos que se han dado durante los trabajos de restauración. El resultado final es una muralla que sinceramente entendemos que cumple con todas las recomendaciones y exigencias normativas, tanto autonómicas como nacionales e internacionales, en lo que respecta a:

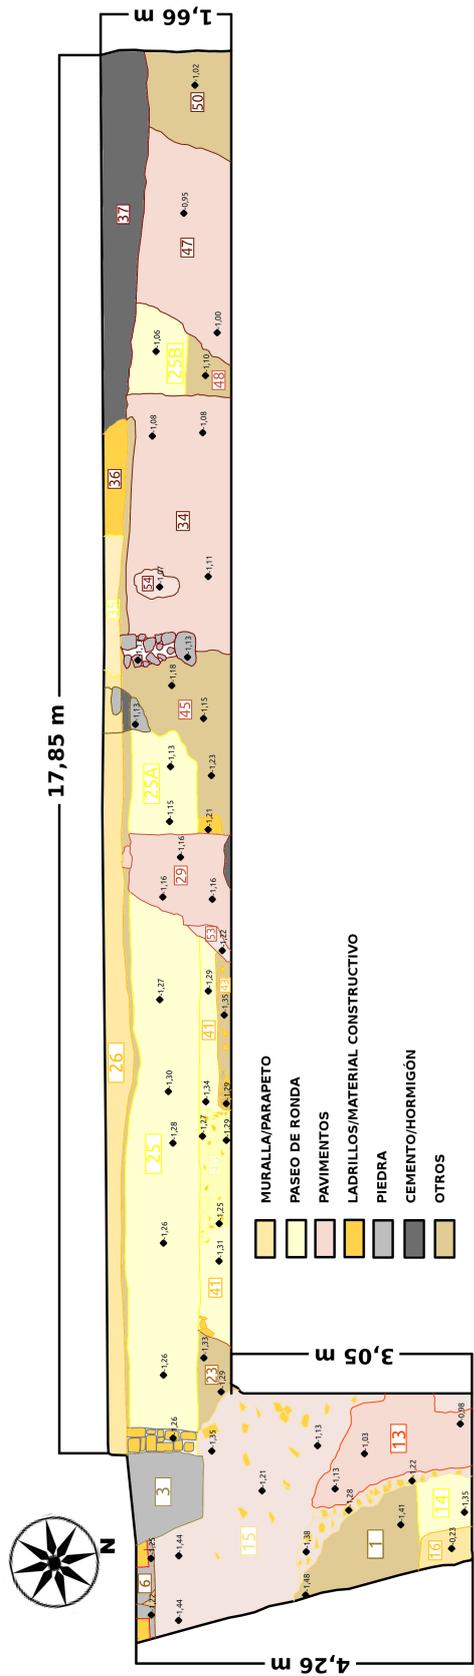
Inmediatamente, y a muy escasa profundidad, aparecieron dos muros de mampostería superpuestos y contruidos sin ninguna duda a mediados del siglo XX para contener el terreno circundante (UU.EE. 2 y 5), mientras siguió en uso la antigua puerta del torreón a su cota original (Fig. 4).

En el lado opuesto a la puerta de acceso, apareció un primer lienzo de la muralla de tapial almohade (UE 16, Fig. 4) sobre la cual había apoyado directamente la última losa de hormigón (UE 0). Así pues, en apenas unos pocos metros cuadrados se empezaron a documentar una serie de elementos, unos más antiguos que otros, que indicaban una muy reciente colmatación del emplazamiento, al menos en estas cotas, y una cierta complejidad edilicia plasmada en varias y sucesivas fases constructivas, algo por lo demás habitual en este tipo de intervenciones.

Figura 4. Planimetría general de las estructuras principales halladas en la Plaza de Armas del Castillo de Santaella

En lo que respecta a la zona de acceso, una vez desmontados los muros de contención UU.EE. 2 y 5, apareció una rampa (CUE 57) construida con mortero de cal (Fig. 4: UE 13) y tendida sobre una cama de cascotes (ladrillos y tejas fundamentalmente) (Fig. 4: UE 15). Esta rampa está a su vez muy afectada por la construcción del acceso del siglo XX, de manera que en

Asimismo, en los 4 metros finales (Fig. 4) se constató otro hecho importante: aunque en planta aún afloraría algún tramo más de la muralla, en esta parte no se ha conservado en alzado sobre la plaza, primero sustituido por unos parches de ladrillo y, próximo al ángulo final, por un cimientado de hormigón de masa sobre el cual se construyó a mediados del siglo XX el almenado actual.
