ANUARIO ARQUEOLÓGICO ANDALUCÍA

2008

## INTERVENCIONES ARQUEOLÓGICAS EN LA CORTINA DE LA HOYA, ALMERÍA 2007-2009

Cortina de la Hoya

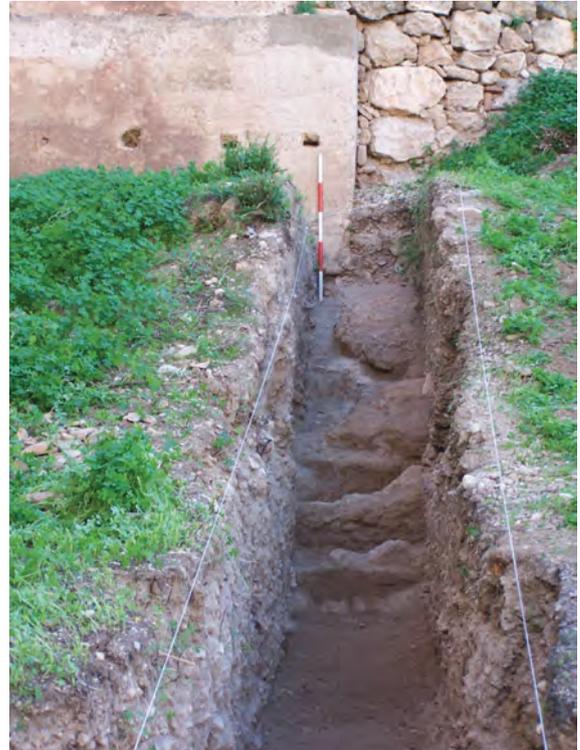
Lam. I. Sondeo 3. Estructura denominada MR303

En el sondeo 3 aparece una estructura de tapial (MR303) cimentada sobre la roca madre con orientación ESE-WNW, por lo que sólo se ha documentado un tramo de 80 cm, lo cual impide una correcta interpretación.

Pese a la aparición de restos estructurales que atraviesan perpendicularmente el sondeo 3 no se estimó daño al patrimonio arqueológico en este punto siempre y cuando la rasante del tubo de drenaje no profundizara en este punto más de 0,5 metros con respecto a la cota actual de suelo.

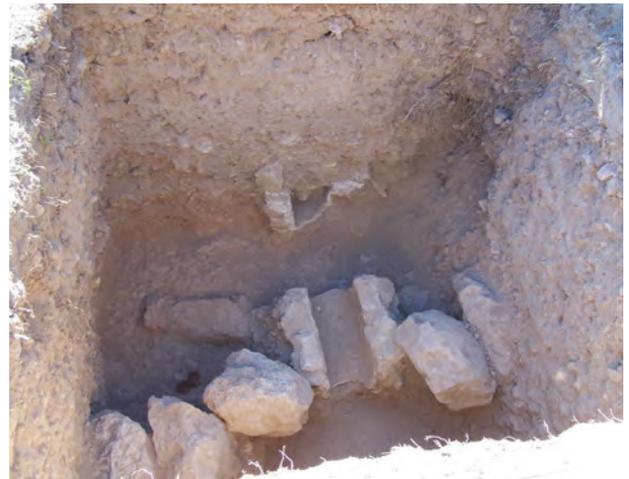
Lam. II. Vista del sondeo 28

Perteneciente también a esta fase de ocupación aparece una tarjea (TJ2801) en el sondeo 28, donde se pretendía acometer la instalación del pozo filtrante, realizada en mortero de cal con orientación NE-SW, que corta un murete transversal de piedra seca (MR2801) constituido por grandes lajas.

Asimismo, los restos estructurales del sondeo 28 que podrían ser afectados por la realización del pozo filtrante para la recogida de todo el agua drenada, fueron cubiertos con malla geotextil y tierra y se modificó el proyecto de drenaje para la sustitución de este pozo por una evacuación en superficie a suficiente distancia de la muralla para evitar filtraciones a ésta.
