ANUARIO ARQUEOLÓGICO DE ANDALUCÍA 2015

EL BAÑO REAL DE LA ALHAMBRA. RESULTADOS DE LA INTERVENCIÓN ARQUEOLÓGICA

Ana Palanco Noguerol

Teresa Koffler Urbano

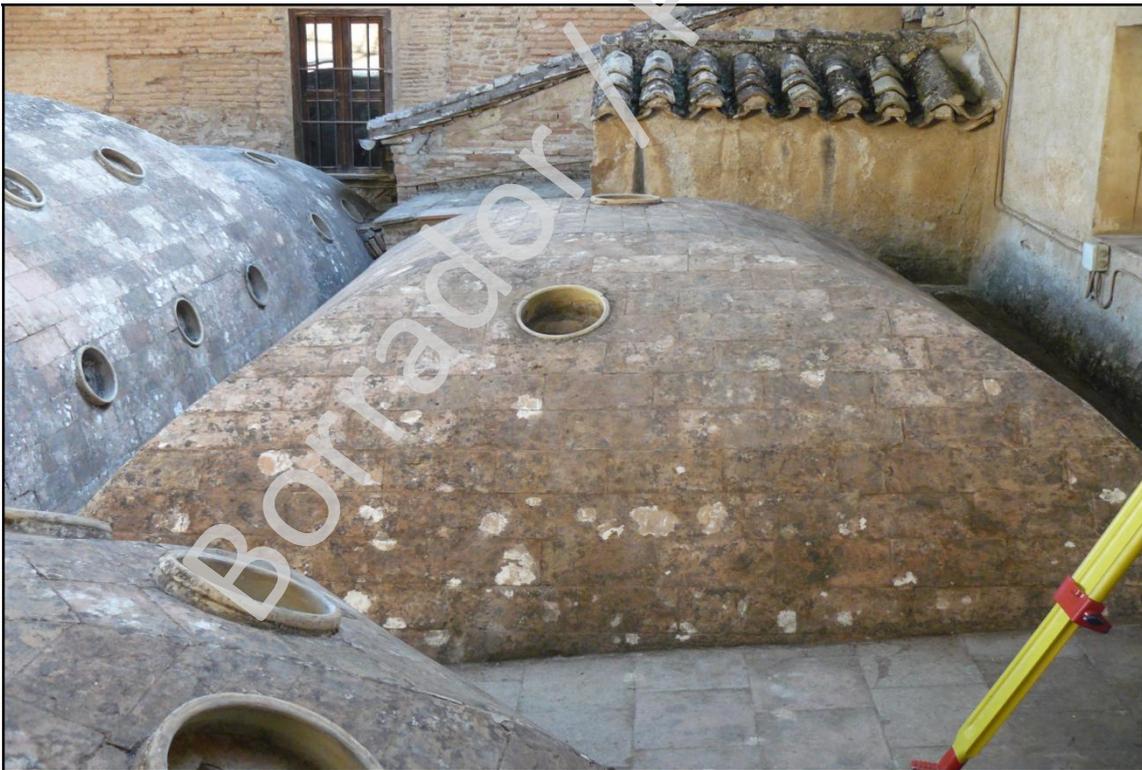
Imagen: H-01 cara oeste (cámara de fuego) con el forrado de plaquetas UE-001

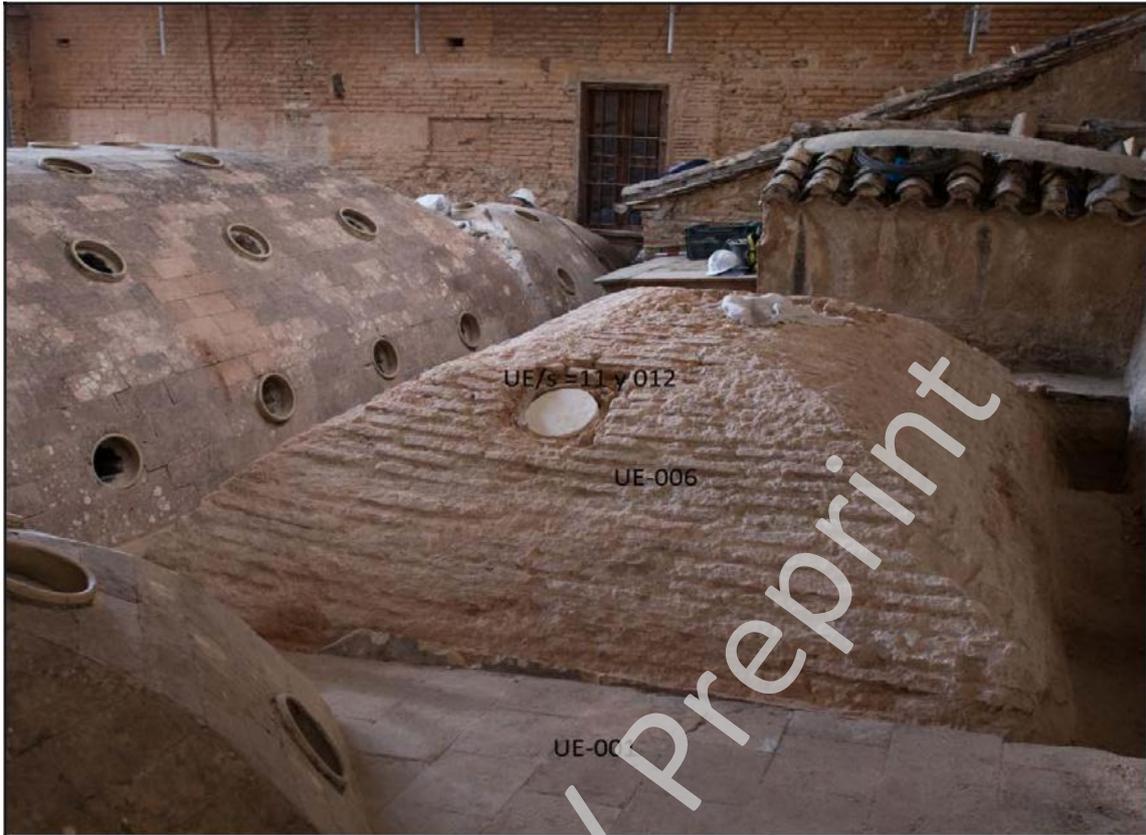
Imagen: Bóveda H-01 una vez retirado el forro UE-001, se aprecia la estructura original.

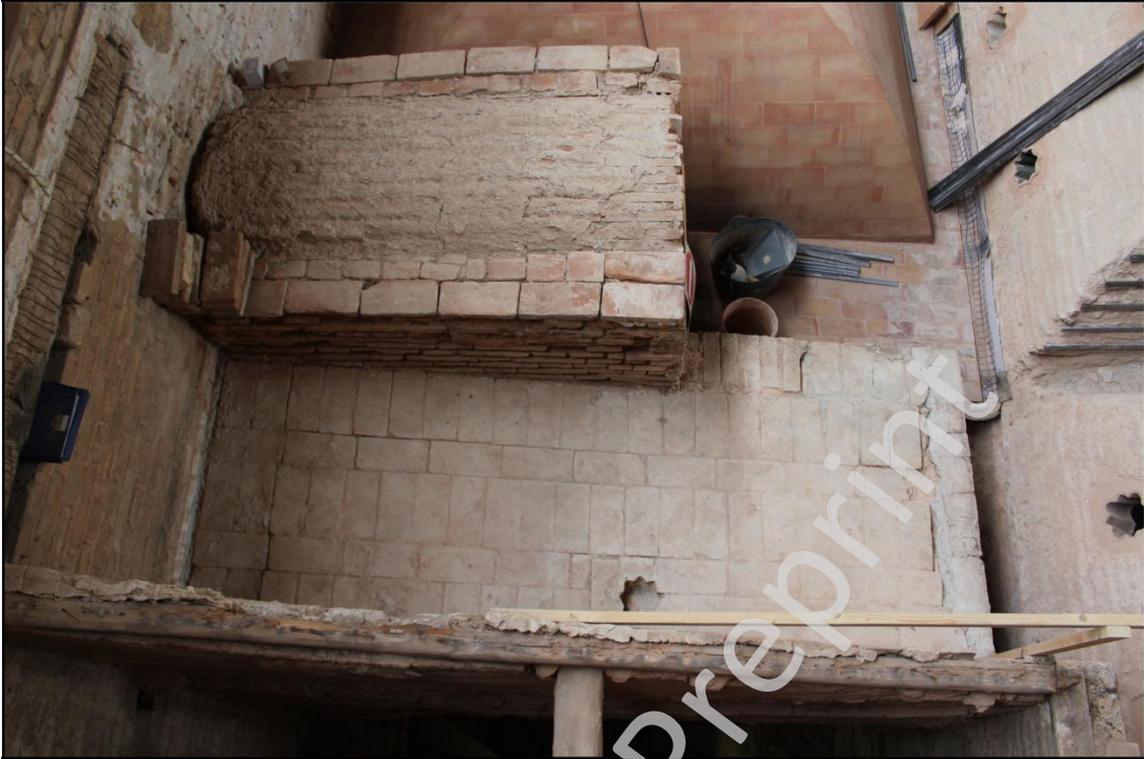
Imagen: Vista de las cubiertas H-02 y H-03 ya retiradas las fases contemporáneas.

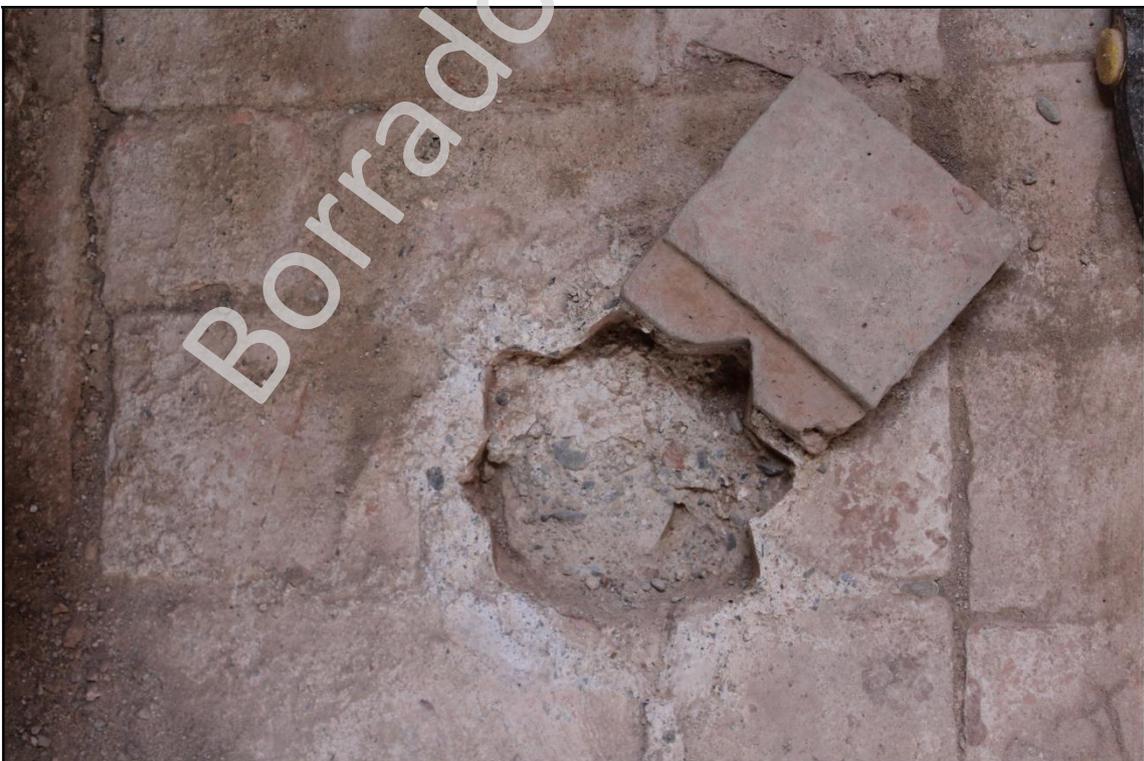
Imagen: Detalle de la ventilación de H-03, taponada y posible pieza cerámica asociada.

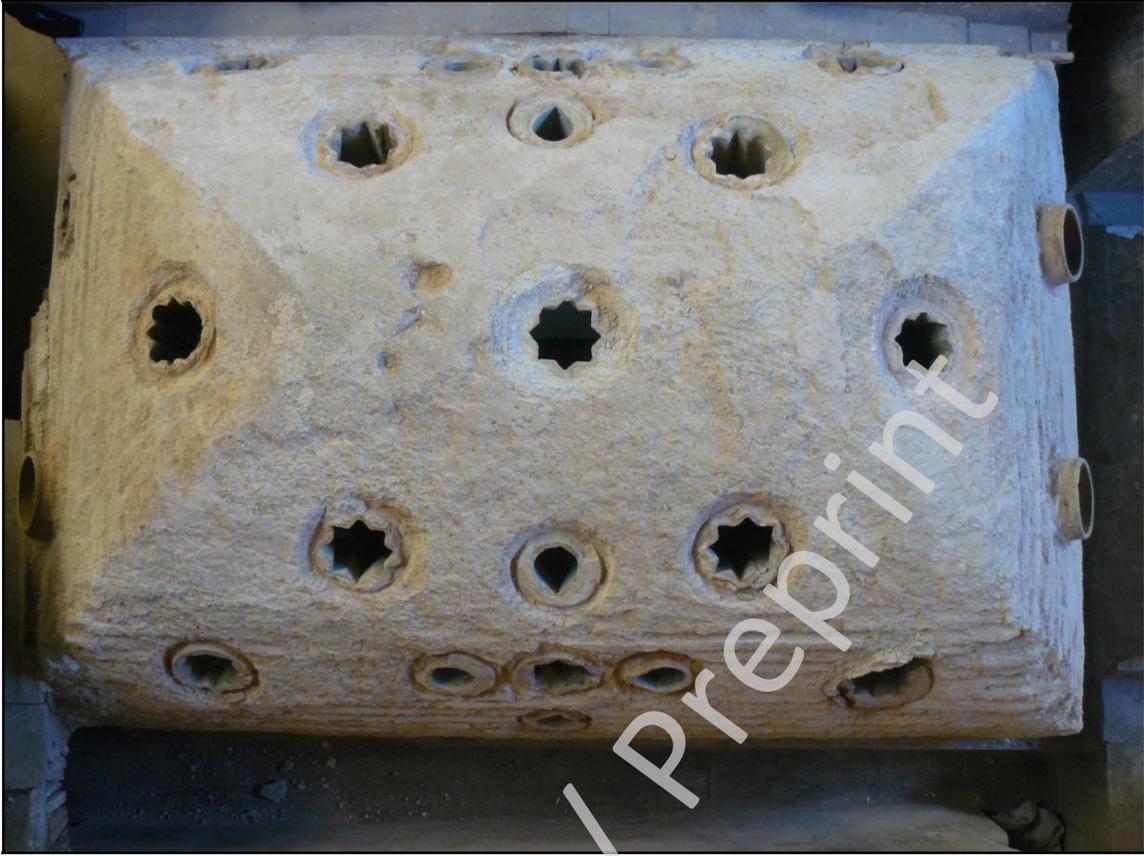
Imagen: Vista cenital de la bóveda C-01 de la sala caliente una vez retirado el forro y la mayoría de collarines cerámicos, realizados el año 1855.

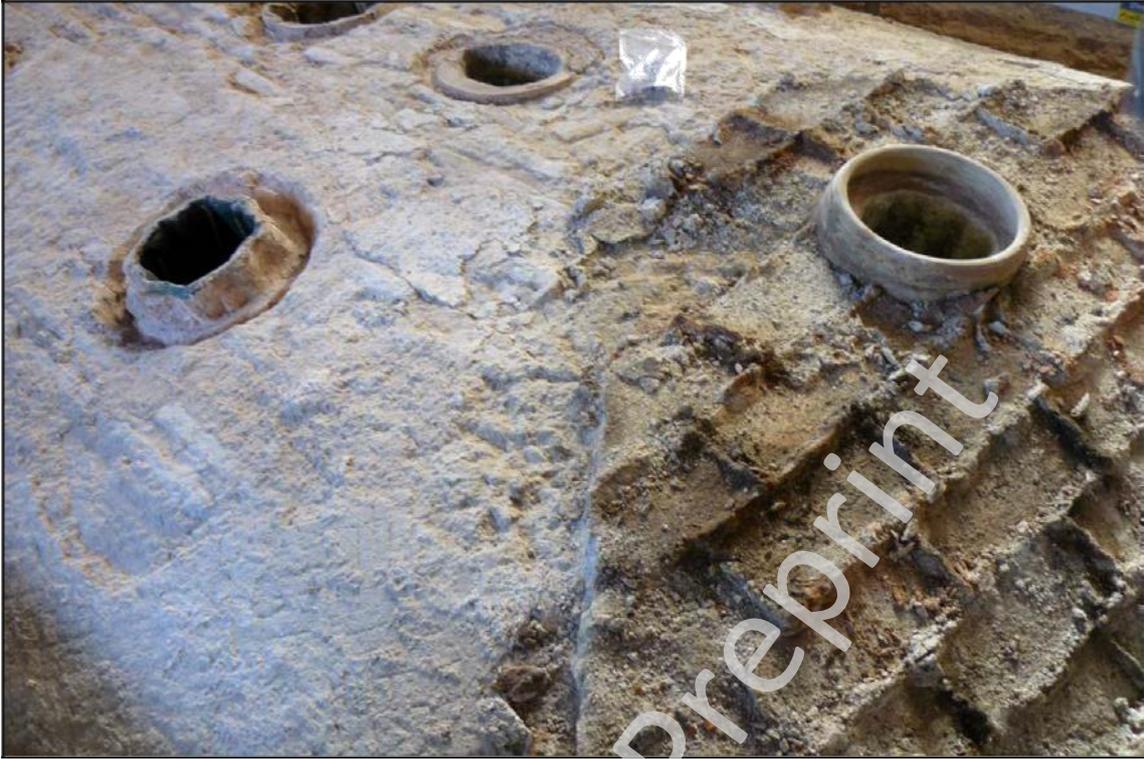
Imagen: Detalle del desmonte de la Fase del forro de plaquetas y collarines cerámicos del siglo XIX.

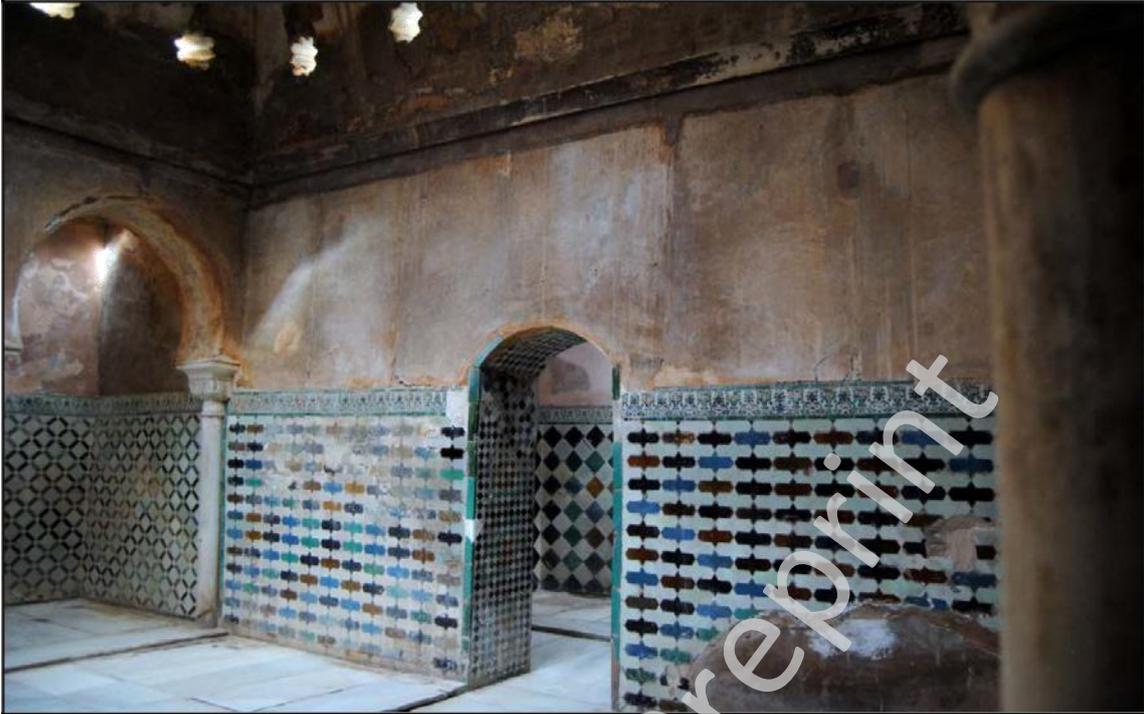
Imagen: Vista de los enlucidos del interior del baño antes del proyecto de restauración.

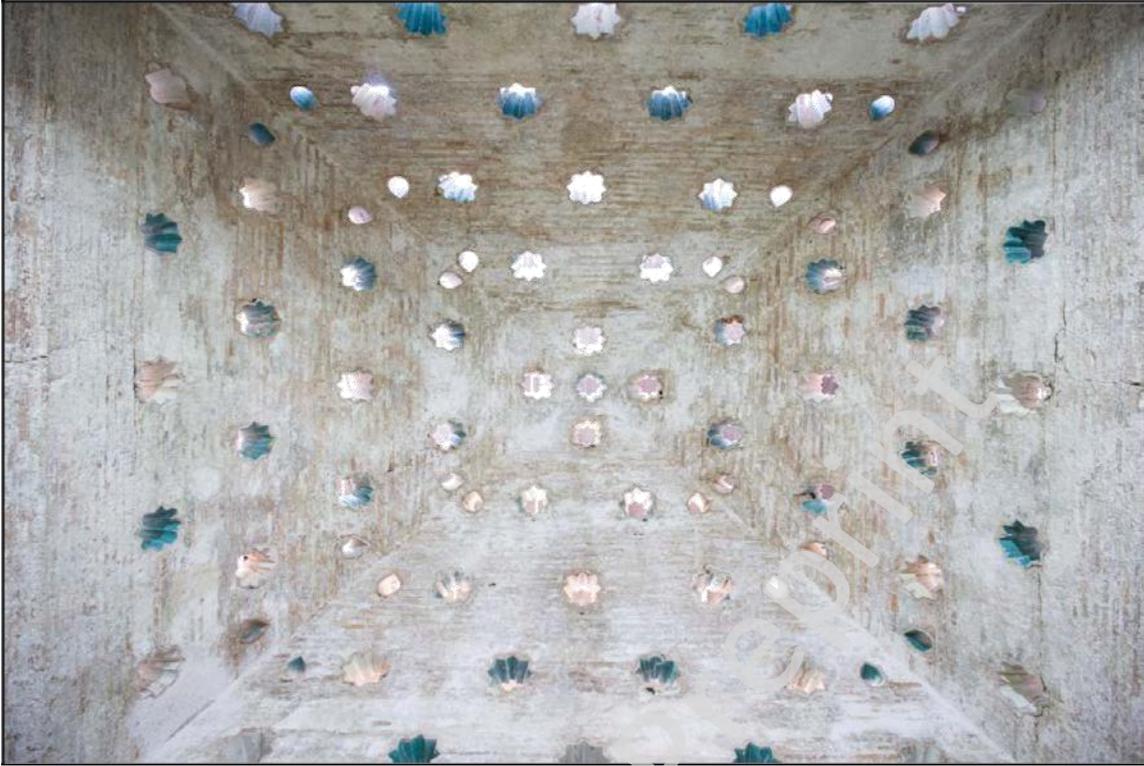
Imagen: Bóveda central de la sala templada, T-02, conserva restos del enlucido de cal.
(Foto: Pepe Marín).

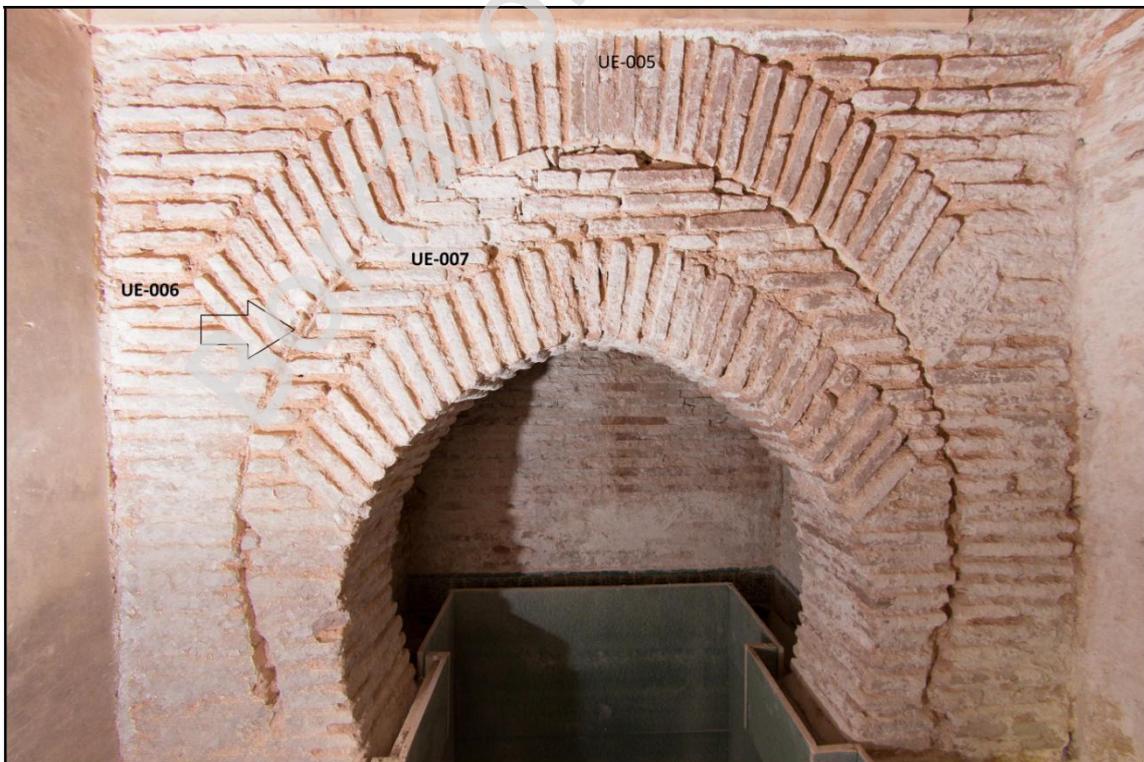
En la estancia meridional de la sala fría existe una fase de reparación o estrechamiento del arco de herradura que cubre a la pileta de mármol en el lateral de la sala. El arco mayor de herradura presenta en el intradós un revoco de cal sobre el que se apoya un taponamiento de ladrillo y un arco de herradura menor. Ambos están realizados con el mismo mortero asociado a la etapa nazarí, por lo que el cerramiento del arco debe ser, con reservas, una modificación medieval. Las transformaciones cristianas con la construcción del corredor superior occidental del Patio de Lindaraja impiden profundizar en esta cuestión, no obstante, aunque ocultas, se aprecian dos fases medievales profundamente alteradas en sus muros, pueden estar en relación con el estrechamiento del arco. En el *Plano de la Alhambra* de Girault de Prangey¹¹, fechado entre 1832-1833, marca en rojo las estructuras medievales, especificando el muro de cierre oriental de la cubierta del corredor de Lindaraja como nazarí.

Imagen: Detalle de las dos fases en el arco de herradura de la pileta de mármol en F-01
(Foto: Pepe Marín).
