ANUARIO ARQUEOLÓGICO DE ANDALUCÍA 2015

ANÁLISIS ARQUEOLÓGICO DE LAS ESTRUCTURAS EMERGENTES EN LAS VIVIENDAS NUMERO 47 Y 49 DE LA CALLE LOS ARCOS, QUESADA (JAÉN)

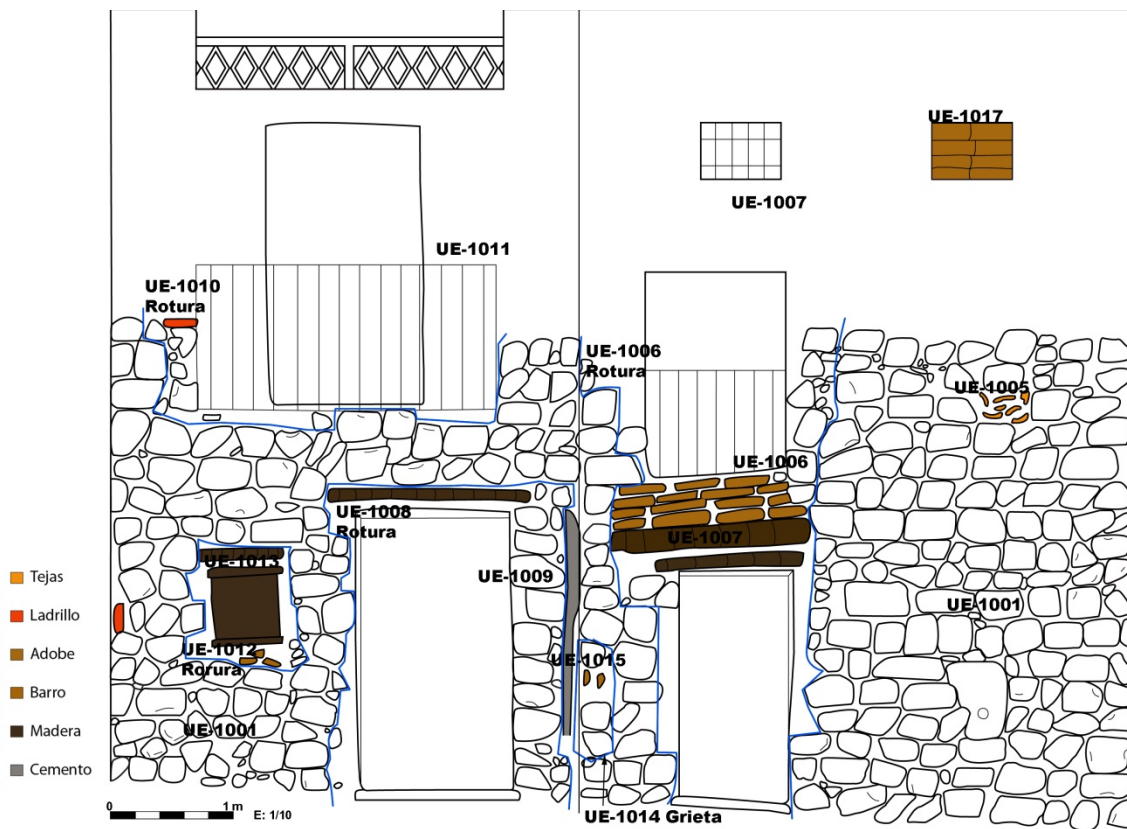
Una vez dividida la construcción original, como hemos señalado, en la casa de abajo se producen importantes modificaciones. La primera actuación consistió en desmontar el tejado original, sanear el muro de piedra de la fachada y abrir un importante hueco en el mismo para construir la puerta de acceso a la vivienda y un nuevo alzado de ladrillos de adobe (UE-1006) sobre el zócalo de piedra precedente. La rotura vertical de la puerta y de la ventana presenta 1,20-1,40 de ancho por 3,40 m de alto, sobre el zócalo de piedra de la fachada. No sabemos cuántas hiladas de piedra se pudieron desmontar de la parte superior. La abertura de este espacio fue necesaria ya que la puerta original de la casa quedó encuadrada en la parte izquierda o casa de arriba. Si bien, su apertura junto al cambio del vano de la puerta de la casa de arriba pudo suponer la aparición de una grieta entre ambas (UE-1014) que fue rellenada con piedras y barro (UE-1015) (Fig. 2).

El segundo cambio importante y, seguramente, coetáneo al desplazamiento la puerta de entrada, fue la apertura de un nuevo hueco más a la izquierda, de 0,80 m anchura máxima y 0,90 m de altura, para la construcción de una nueva ventana que iluminara las estancias de la planta baja de la casa (UE-1012). Antes de la colocación de la ventana se creó un dintel con maderos de olivos para evitar desprendimientos y derrumbes del muro de piedra. Se tratan de varios palos de olivo de 0,75 m de longitud por unos 10-15 cm de diámetro. Para la instalación de la ventana se construyo en primer lugar una base de mortero y cascajo entre el que se distingue restos de tejas, sobre el que descansa el marco de la ventana. El resto del hueco entre el marco y el muro está relleno de mortero y cascajo. La ventana de madera tiene 0,45 m. de ancho por 0,60 m de alto y presenta adosada al marco una reja de hierro. Ésta se instalo en línea con la cara exterior del muro mientras que por dentro, tras un enlucido de yeso, quedo un poyete o repisa muy típica de esta época (Fig. 2).

FIGURA 2. Planimetría de la fachada de las viviendas 45-47. Secuencia estratigráfica y análisis de las estructuras emergentes.

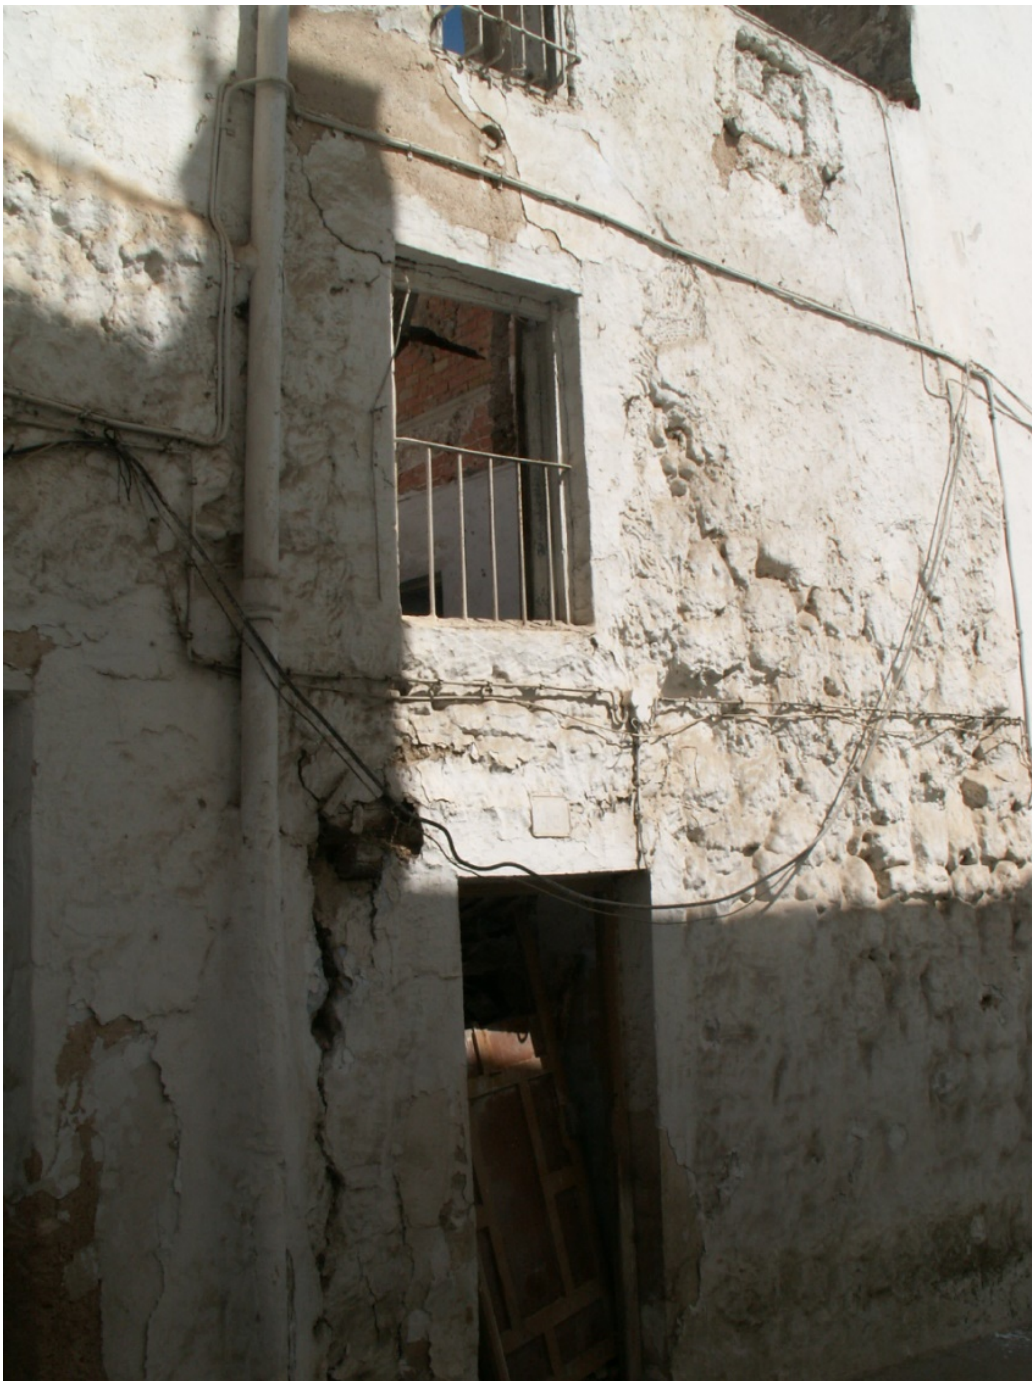
Ambos inmuebles, consisten en dos edificios entre medianeras de dos plantas sobre rasante y cámara bajo cubierta, abierta a la fachada en el caso del inmueble correspondiente con el número 47 y cámara cerrada en el caso del número 49. La superficie construida y habitable se corresponde con 58 m² para el primero de los casos y 129 m² para el segundo de los casos. En ambos edificios, la estructura portante está formada por tres crujías con muros de carga paralelos a la fachada, forjados de rollizos de madera y cubierta inclinada formada por rollizos, tablazón y teja cerámica árabe, los edificios se encuentran completamente deshabitados (Lám. 1).

En el alzado de adobe se mantuvo un hueco para la puerta de un balcón. Las jambas estaban enlucidas de yeso. La puerta del balcón era de dos hojas de madera, de 1,20 de ancho por 2,10 m de altura. Asimismo, el suelo de la puerta también se encontraba revestido de mortero y loseta. La construcción de la puerta llevó aparejada la instalación de un balcón metálico y una baranda de forja, todo ello adosado a la fachada. El suelo de la estructura metálica estaba enlosado de losas de terrazo (Lám. 1).

LAMINA 1. Estado original de las fachadas de los inmuebles 45 y 47

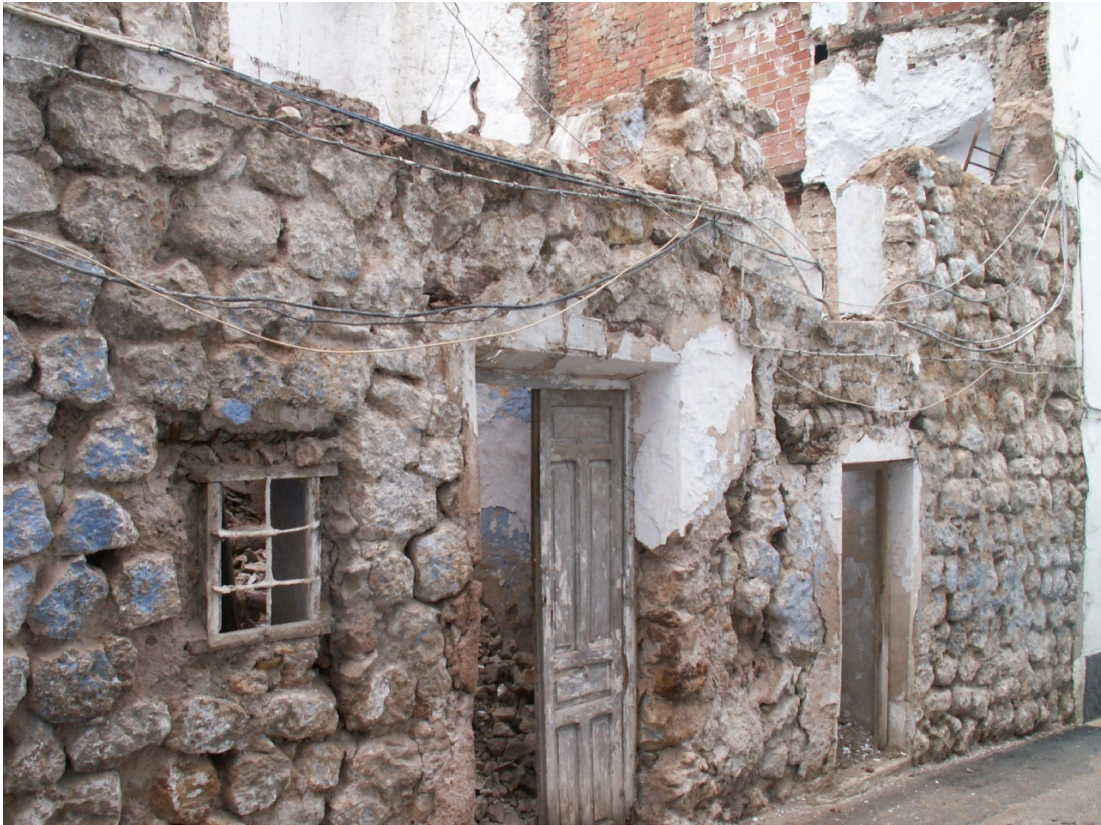
medieval. Estos trabajos previos eran la única forma de poder llevar a cabo el estudio del alzado de la fachada y ver su estado real de conservación, el cual era bastante regular (Lám. 2).

Tanto el interior de la fachada (UE-1003) como la cara exterior (UE-1004) presentan una capa de varios milímetros de cal, producto del encalado periódico y sucesivo de la casa. El encalado de las casas ha sido una tradición muy arraigada en los pueblos del sur de España que se realizaba casi todos los años con una finalidad estética e higiénica. En esta primera fase el encalado del exterior se le añadió un tinte azul (Lám 2).

Una vez abierto el hueco, en primer lugar, se colocaría el dintel para construir el alzado de adobe de la fachada y la ventana de la primera planta (UE-1007). Se trata de un doble dintel de madera de pino. El dintel está compuesto por dos maderos colocados juntos y atados con cuerdas de esparto. Los primeros maderos son más grandes, con unas dimensiones de 1,63 m de largo por 0,20 m de ancho, y los segundos, situados debajo, de 1,40 m. de largo por 0,10 m. Posteriormente, se construyeron las jambas de la puerta con piedras y mortero. El vano o hueco de la puerta tiene 0,90 m de ancho por 1,80 m de alto. A nivel de piso, también se construyó un escalón o tranco de entrada con mortero y una losa de terrazo (Lám. 2).

LAMINA 2. Panorámica de la fachada de los inmuebles 45-47 tras los trabajos de retirada de capas de enlucidos y cal
