ANUARIO ARQUEOLÓGICO DE ANDALUCÍA 2015

RESUMEN PARA EL ANUARIO ARQUEOLOGICO DE ANDALUCÍA
ACTIVIDAD ARQUEOLÓGICA PREVENTIVA EN CALLE OBISPO NARVÁEZ
Nº 2. BAEZA (JAÉN)

Antonio Luis Crespo Kayser

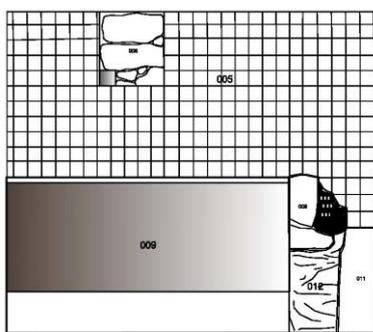
ÁREA 3

-UEM 1011. Mampostería muy mala, son piedras sin cantear y sin apenas carear, unidas con mortero de cemento.

-UEM 1013. Ladrillo moderno y mortero de cemento que cubren un hueco de la torre practicado en el núcleo de la misma con el fin de embutir una canalización.

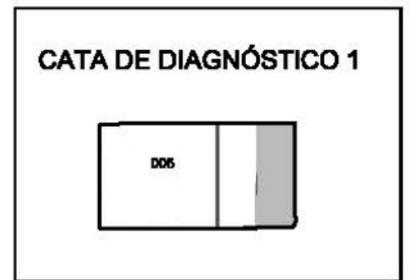
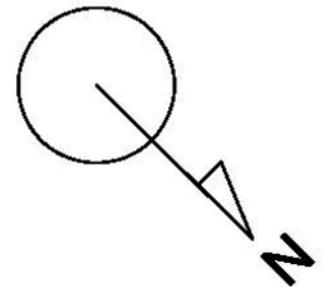
ÁREA 1

- UEM 1001.** Esquinazo de mortero de cemento. Cubre la esquina de la muralla recreciéndola y dándole uniformidad.
- UEM 1002.** Piedras y mortero de cemento que están cubriendo una pérdida de material del lienzo de muralla, uniformando la superficie.

- UEM 1003.** Mechinal practicado en el lienzo de muralla que se ha rellenado con ladrillos y mortero de cemento (UEM 1007).
- UEM 1004.** Muralla, está compuesta por piedras de arenisca sin apenas cantar, solamente careadas. Están trabadas con mortero de cal y arena con mayor proporción de esta última, lo que le confiere a la pasta un color ocre amarillento. Las piedras que forman la esquina de la muralla son sillares de mayores dimensiones y con buena labor de cantería.

- UEM 1006.** Ladrillo moderno y mortero de cemento que cubren un pequeño hueco de la muralla, siendo parte del arranque de la bóveda del techo.
- UEM 1007.** Ladrillo moderno y mortero de cemento que cubren un gran hueco del lienzo de muralla en el que se había perdido la piedra.

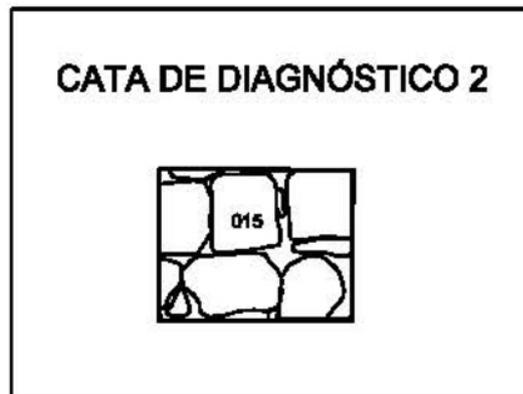
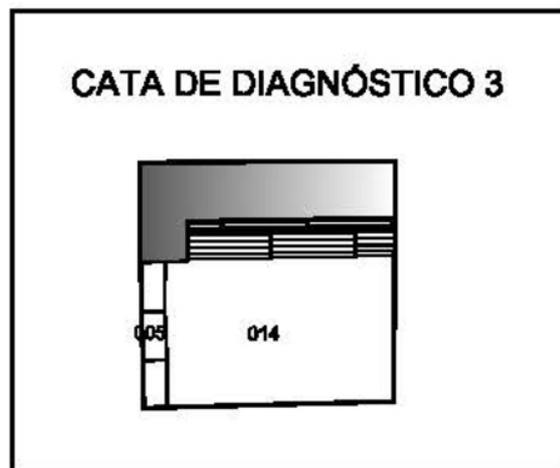
ÁREA 2

-UEM 1014. Azulejos con mortero de cemento que conforman un hueco de ventilación de la fresquera y que atraviesa el muro (UEM 1015) que ciega el arco.

-UEM 1016. Canalón de amianto bajo un recocado de ladrillos y azulejos con mortero de cemento.

-UEM 1017. Mortero de cemento que uniformiza la superficie de un hueco (UEM 1014) cegado con ladrillo moderno y enlucido.
