# ANUARIO ARQUEOLÓGICO DE ANDALUCÍA 2015

# INTERVENCIÓN ARQUEOLÓGICA PREVENTIVA CALLE MARÍA AUXILIADORA Nº19, SEVILLA

MARÍA VALLS PÉREZ

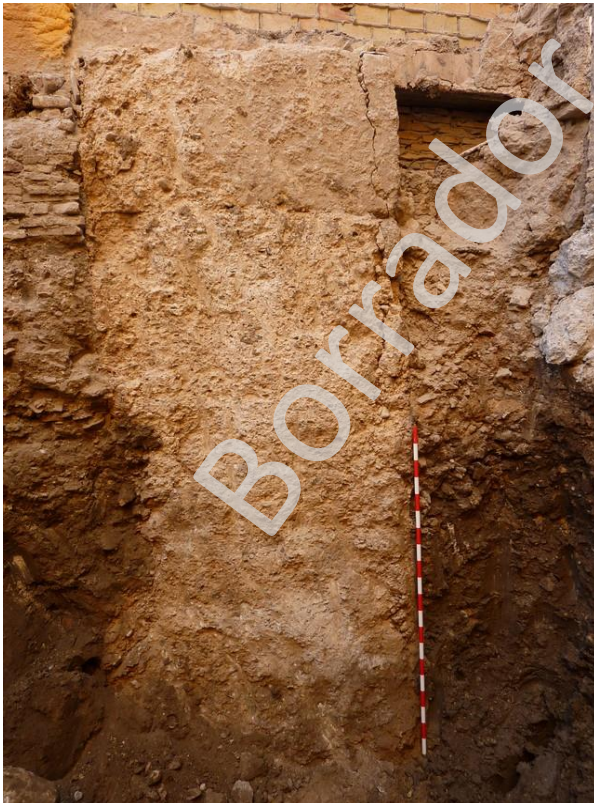
Lo más sorprendente y novedoso en la ejecución de este proyecto arqueológico fue el hallazgo de la muralla en estado muy erosionado, que se mostró desde el mismo inicio del seguimiento, y asimismo el hallazgo en dirección este y separada los tres metros correspondientes, de la barbacana, también en pésimo estado de conservación.

Muralla emergente

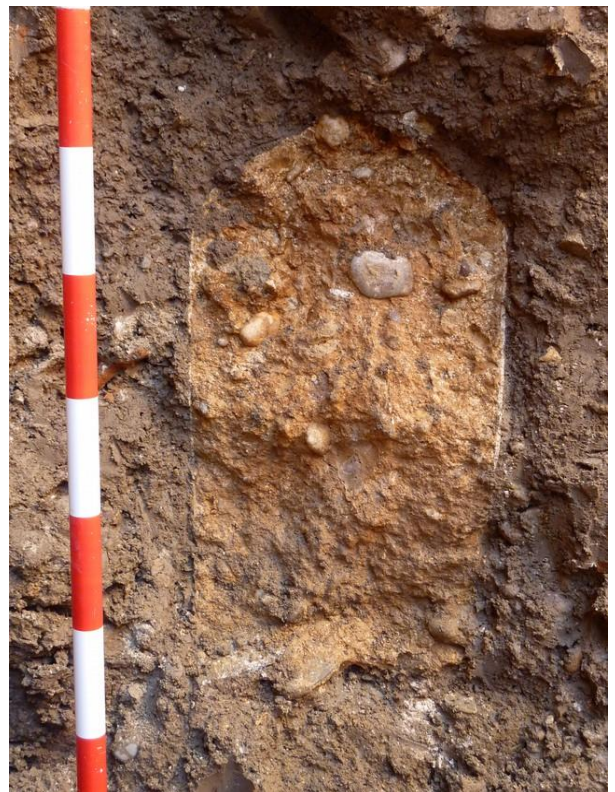
Murete de adobe con carga de arcilla

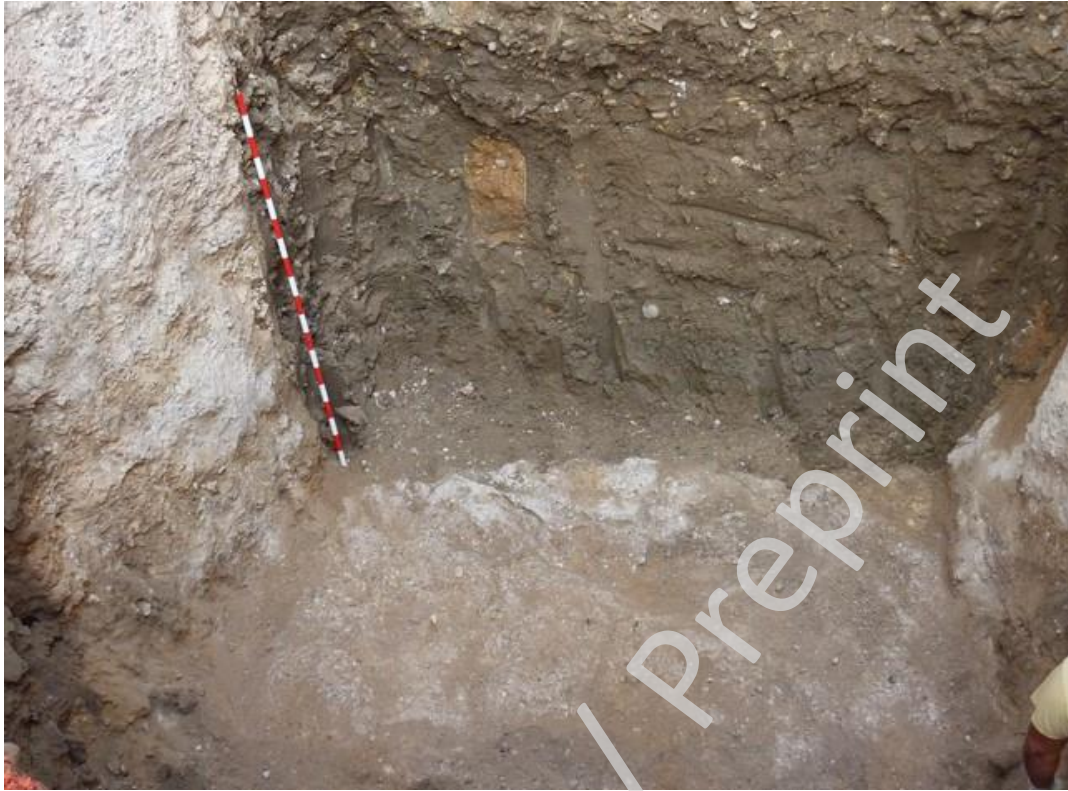
Estos “restos” conservados en torno a los -2,20 m de profundidad, presentan una forma aleatoria producto de un desgaste-erosión que ha mermado todo su volumen y frente, y seccionado los laterales. Tiene forma de L invertida de la que el tramo superior queda como una especie de voladizo y el tramo vertical aparece como continuación con la estructura primitiva en la que queda encajada pero desprendida y reducida, su sección es totalmente triangular.

Su línea exterior frente al Tagarete aparece además de mermada en volumen, careada a lo largo de los hilos de cajón y rellenos estos huecos con lo que parecen arcillas diferentes a las de la UE-4, de un tono más rojizo, menos marronáceo en banda y en otra banda superior arcillas similares a la UE-4. Las dimensiones de estas bandas de relleno de la superficie careada sobrepasan los 70 centímetros y se disponen en paralelo, siguiendo quizás el hilo del cajón de encofrado.

Sobre esta línea de muralla actuó con fuerza las oleadas de sucesivas arriadas, y resultado de alguna de las más recientes quedó destruida en parte de su desarrollo y mermada en sus frentes. La impronta de esta última riada que la afectó se reflejó selectivamente a lo largo de las líneas de cajón del encofrado. Incluso nos atrevemos a decir que enmascaran otras oleadas anteriores que ya debieron impactar sobre una línea de muralla muy reducida en su volumen total, con lo cual deducimos que cada período de fuertes arriadas marcó el tiempo de destrucción progresiva de la muralla y de la barbacana.

Muralla en planta y alzado

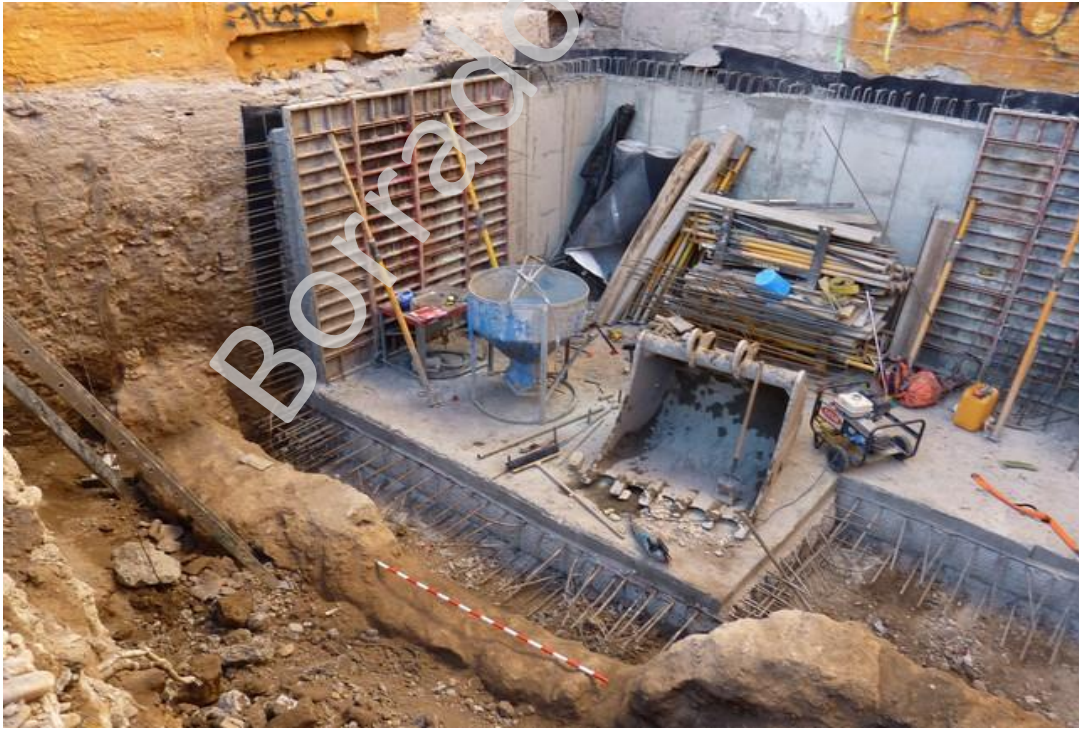
El mismo ritmo de obras que antes aludíamos mostró en el tercero de los bataches el plausible hasta entonces segundo elemento tradicional del sistema defensivo medieval-islámico hispalense: el antemuro o barbacana. Al igual que la muralla, su estado de conservación era pésimo y muy incompleto. Aparece igualmente cortada a ras en la medianera sur, delimitada casi tan sólo en su traza y cortada algo por debajo de la cota de afección de la obra (-3,55 m). Se proyecta escasamente en dirección norte por debajo de la cota de rebaje de la obra actual y emergiendo de ésta escasamente en algunos tramos cortos. Se aprecia su cara exterior enlucida con mortero de cal. Su volumen total es igualmente reducido y sobre la línea de destrucción

Emergencia de la barbacana en planta y alzado

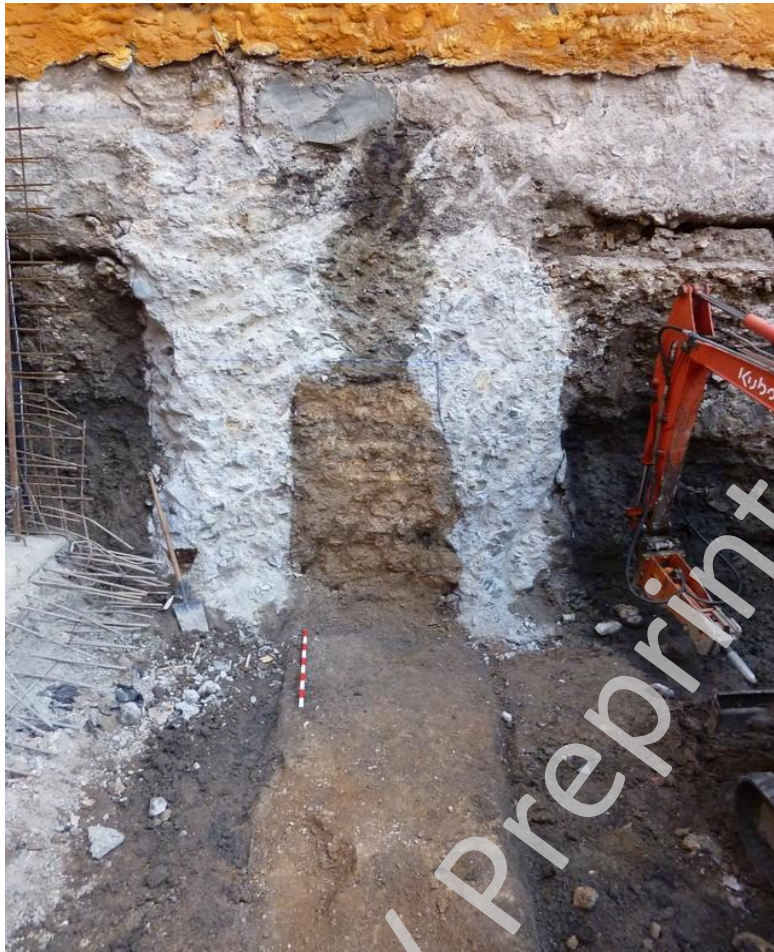
La barbacana embutida en la zapata de hormigón del siglo XX.

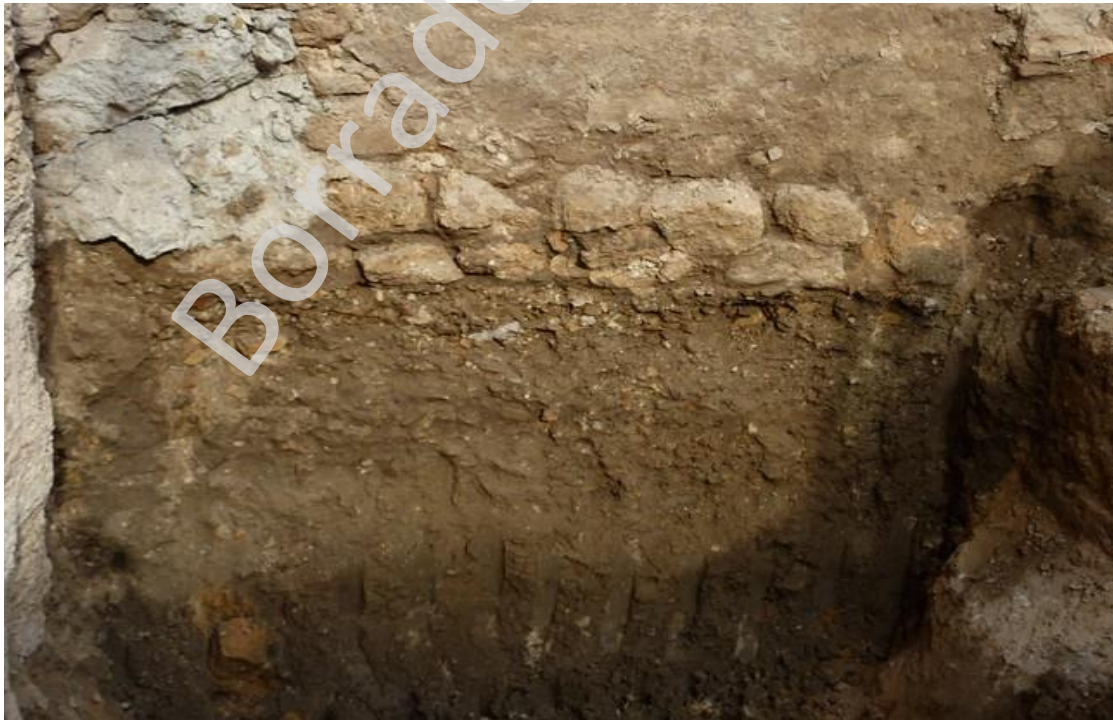
Cimentación de la pared con trozos de acarreo de la muralla.
