ANUARIO ARQUEOLÓGICO DE ANDALUCÍA 2016

INTERVENCIÓN ARQUEOLÓGICA PREVENTIVA (CONTROL ARQUEOLÓGICO DE MOVIMIENTOS DE TIERRA) EN EL PROYECTO “FASE DE CONSOLIDACIÓN DE PLANTA BAJA Y SÓTANO. CONVENTO DE SANTO DOMINGO”, HUÉSCAR (GRANADA).

M^a Maya Andrino Revillas

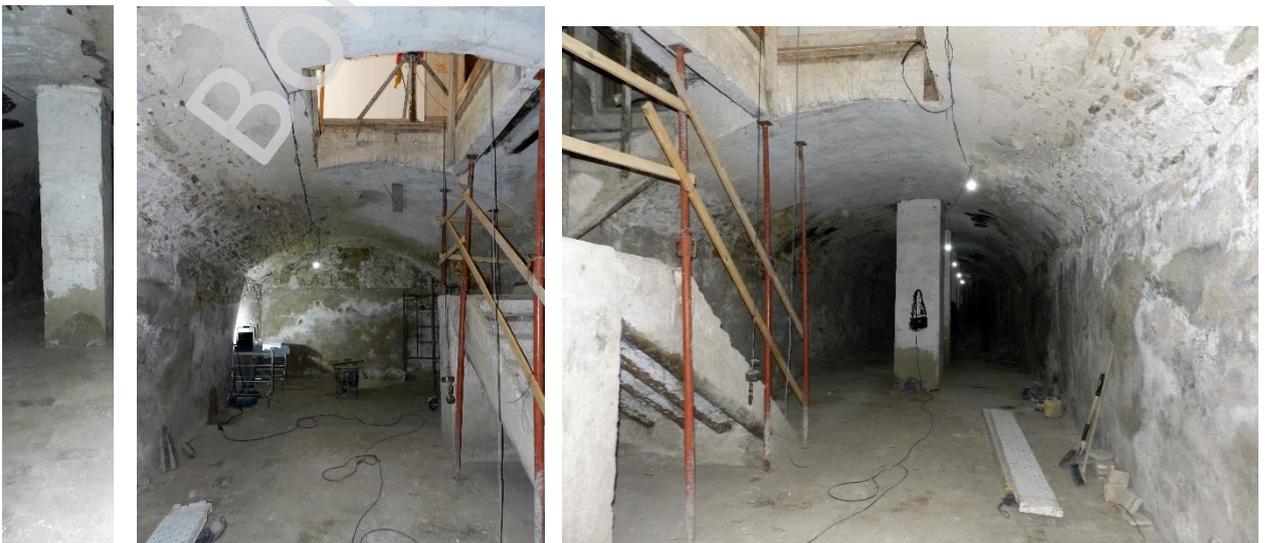
Tras la limpieza de la nave y despejada de basuras (Láms. 1-3), se comenzó con el picado manual de los revestimientos de las paredes, pilares y techo, que en algunas zonas se hallaban en muy mal estado de conservación y parcialmente desprendidos (Láms.4 y 5).

Láminas 1-3. Vistas generales del interior de la nave al inicio de la intervención.

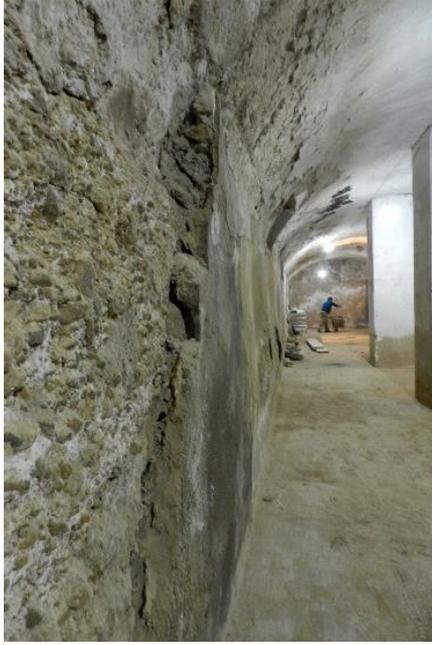
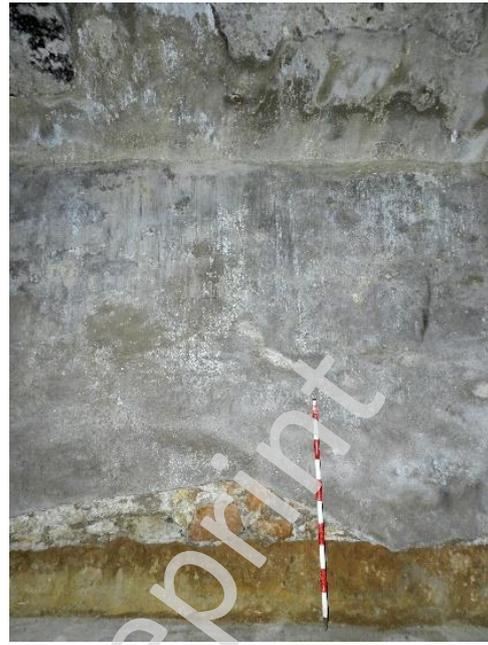
Láminas 4-5. Detalles de las zonas con pérdidas del revoco y/o "camisa" de mampostería.

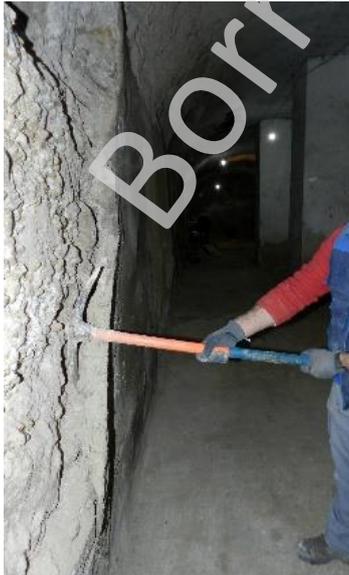
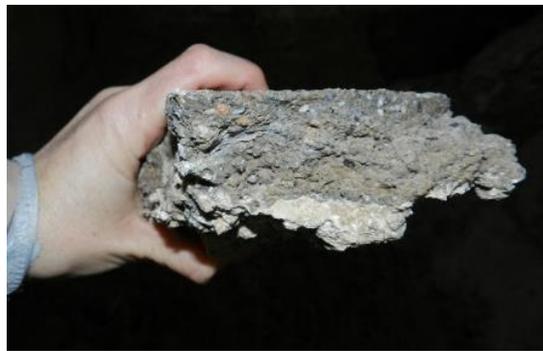
En general, fue posible retirar, sin mayor complicación, todo el revoco de cemento, de un grosor medio de 4-5 cm., que cubría las paredes y pilares (Láms.6-9), el cual se adosaba directamente sobre el "parcheado" o forrado de las paredes a base de una mampostería muy irregular de piedras y fragmentos de ladrillos trabados con mortero de yeso, cuyo grosor era variable, siendo en general de unos 10 cm o más (Láms. 10-13).

Láminas 6 y 7. Picado manual del revoco de cemento y detalle del fragmento de mortero desprendido.

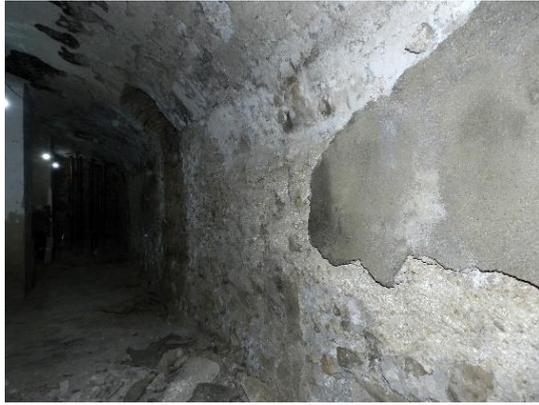
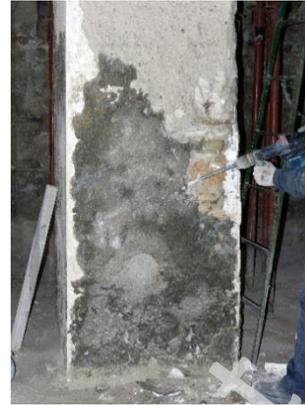
Láminas 8 y 9. Picado del revoco de cemento en paredes y pilares (mecánico).

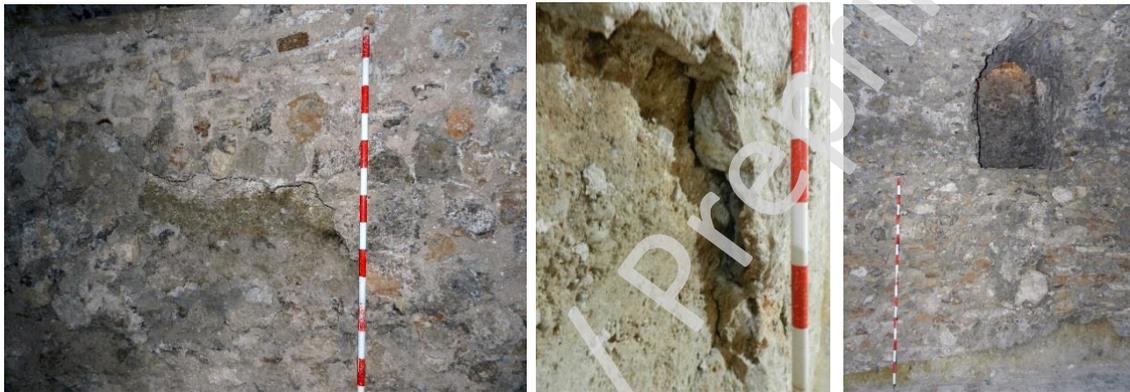
Láminas 10-13. Vistas generales y de detalle de la "camisa" o forro de mampostería de las paredes.

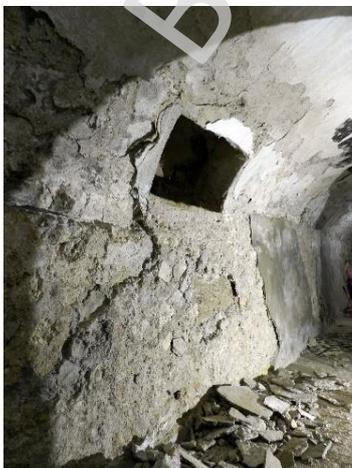
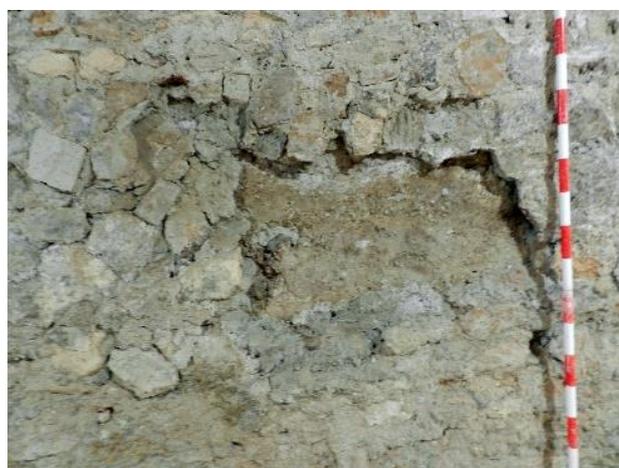
Dicha camisa en algunas zonas fue imposible de conservar, pues al retirar el revoco de cemento que se le adosaba, se desprendió también la citada mampostería, quedando visto el terreno natural en el cual se había excavado dicha nave (Láms.14-15). En otras zonas dicha camisa se había perdido con anterioridad, y lo que se presentaba era una reparación a base de ladrillo hueco y mortero de arena y cemento (Lám. 16).

Láminas 14-15. Vistas general y de detalle de una de las zonas en las que se desprendió parcialmente la camisa.

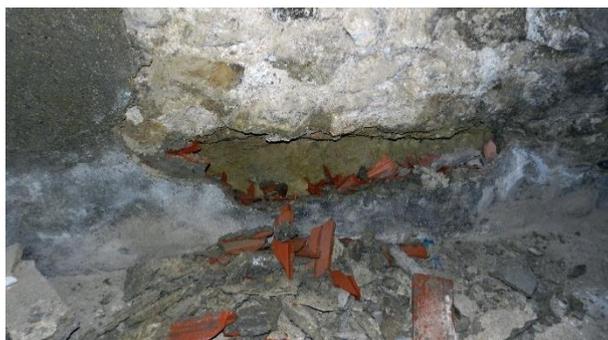
Lámina 16. Detalle de una de las zonas reparadas con fábrica de ladrillos huecos y cemento.

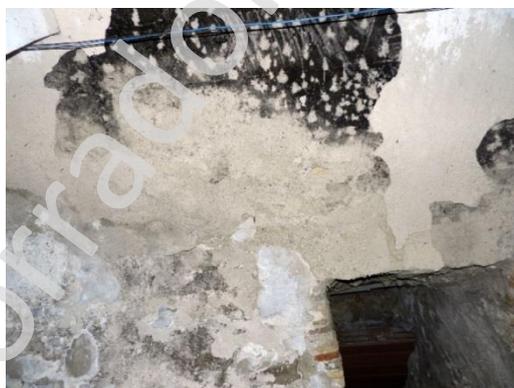
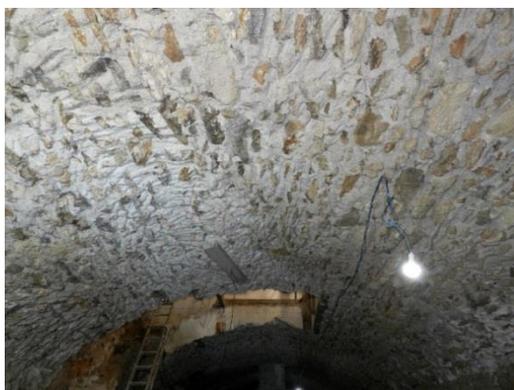
El techo, que es abovedado, no había sido revocado con cemento, de manera que conservaba el mortero de yeso de la última reforma, así como diferentes encalados. Dicho revoco cubría a otra capa anterior, también de yeso y ennegrecido con evidencias de haber sido piqueteado para facilitar el agarre de la citada capa de enlucido (Lám.17). Tras esta segunda capa se apreciaba ya el cuerpo de la fábrica de mampostería a base de piedras de pequeño tamaño y fragmentos de ladrillo dispuestos ordenadamente siguiendo el arco de la bóveda y trabados en un mortero de yeso (Lám.18).

Láminas 17 y 18. Vistas de la bóveda antes y después del picado de los revocos.

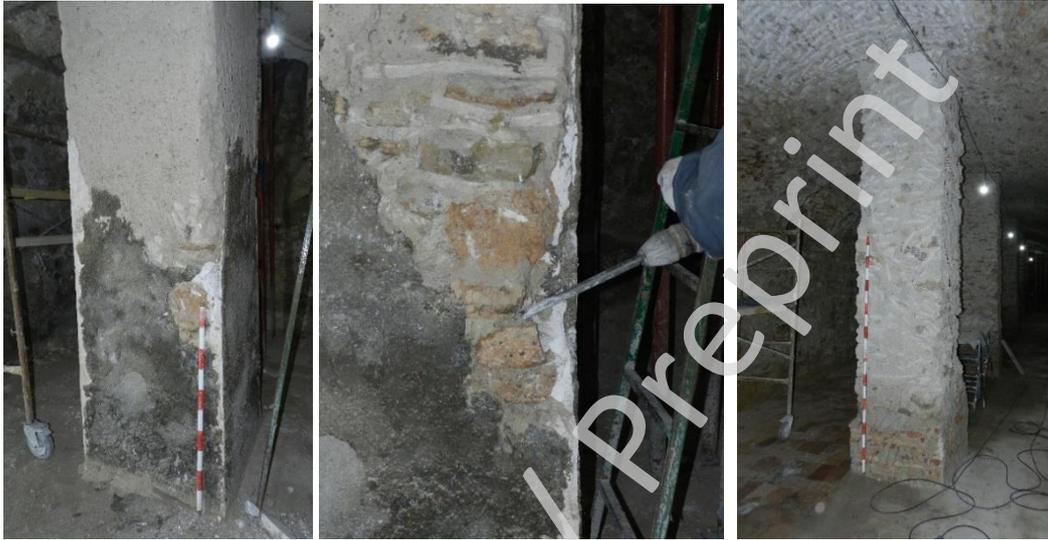
Los pilares, de planta cuadrangular, presentaban una base de ladrillos trabados con mortero de yeso y un alzado de mampostería irregular a base de piedras y fragmentos de ladrillos trabados con igual mortero. Sobre el enlucido de yeso se le aplicó, en época contemporánea, un revoco de arena y cemento, igual que el de las paredes (Láms. 19-21).

Láminas 19-21. Pilar antes del picado, durante y después.

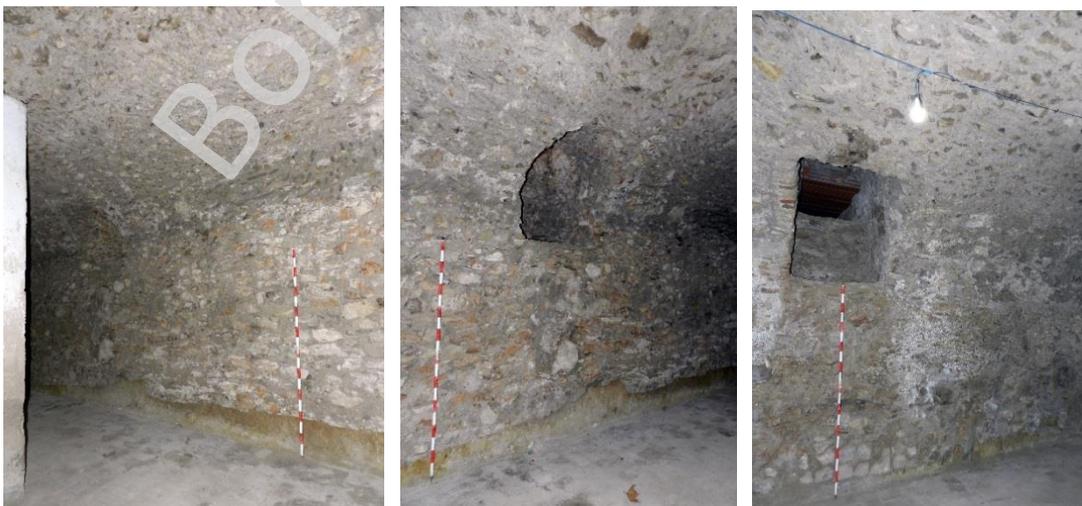
Tanto en las paredes, como en los pilares y bóveda, los picados alcanzaron hasta la fábrica de mampostería (Láms. 21-24); a excepción de algunas zonas, en donde como ya se ha explicado, se desprendió con la retirada de la capa de cemento (Lám. 14-15).

Láminas 22-24. Estado final de los alzados y bóveda de la nave tras el picado.

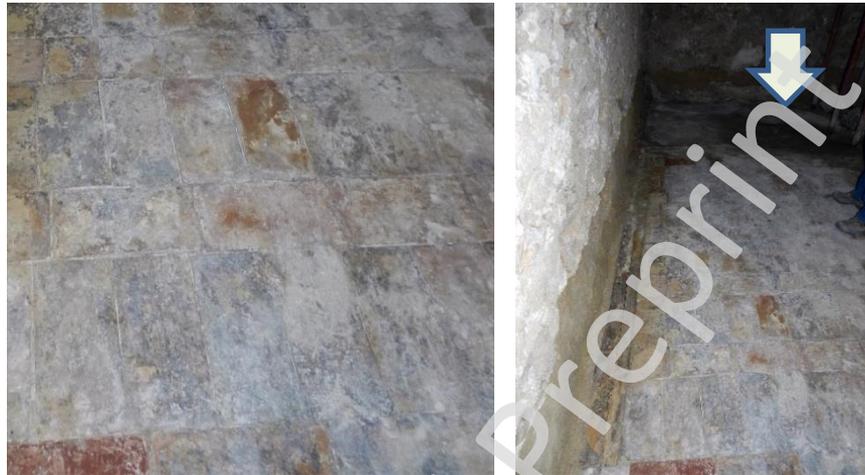
El suelo de la nave es de losetas de barro cocido dispuestas en hiladas a soga y a tizón, cuyas dimensiones son 28 cm de largo, 14,5 cm de ancho y 4 cm de grosor (Lám. 25). Se halla en muy buen estado de conservación y corresponde al pavimento original de la sala. En algunas zonas del extremo de la nave existían lagunas por reformas o remodelaciones que estaban cubiertas con mortero (Lám. 26).

Láminas 25-26. Detalle del pavimento y vista general del mismo con reforma al fondo (indicado con la flecha)

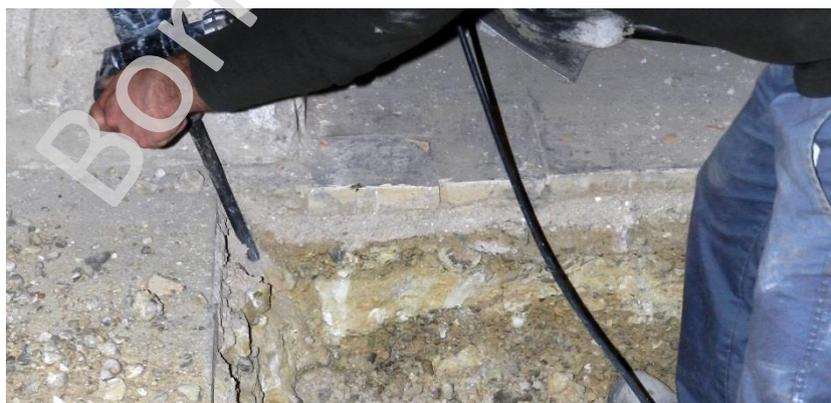
Dichas losetas asientan en una preparación perfectamente nivelada de yeso de unos 5 cm de grosor, la cual apoya directamente sobre el terrero natural formado por un conglomerado de color amarillo que localmente se denomina “almendrolón” (Lám. 27).

Lám. 27. Detalle del pavimento.

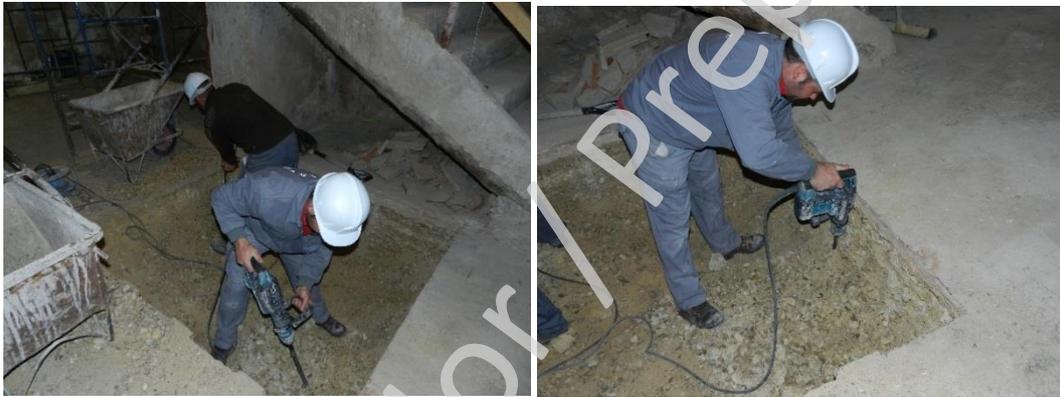
Láminas 28 y 29. Trabajos de excavación del hueco del ascensor.

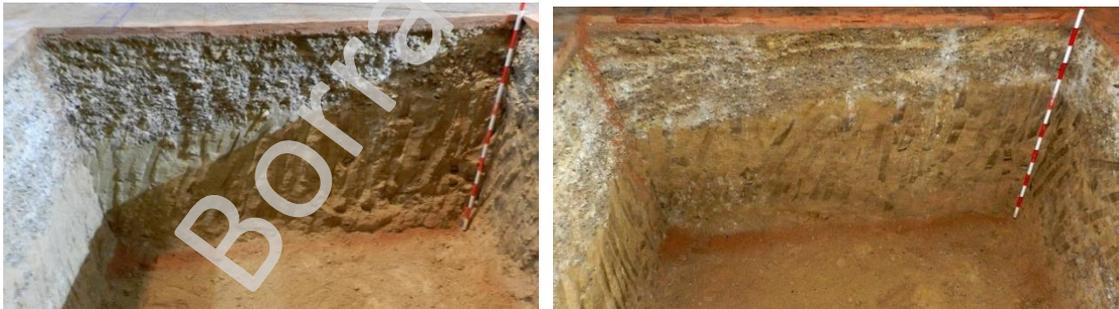
En la zona excavada para la colocación del ascensor de forma manual y con ayuda de martillos hidráulicos (Láms. 28 y 29), ha sido posible documentar dicha secuencia estratigráfica formada por la estructura del pavimento de la nave y las sucesivas capas estériles, desde el punto de vista arqueológico, que conforman el citado terreno natural. En concreto, una capa de “almendrolón” de unos 50 cm de grosor bajo el pavimento, seguido de un paquete de grea, de aproximadamente 1 m de espesor, en la que la presencia de pequeños cantos o gravas es muy escasa. En algunas zonas del hueco de ascensor, se distinguen en dicho paquete de grea, y a modo de cuña, capas de “almendrolón”. En dicho rebaje se alcanzó una profundidad de – 1,50 m desde la cota del suelo de la nave (Láms. 30 y 31).

Láminas 30 y 31. Vistas de dos de los perfiles del hueco excavado manualmente para el ascensor.

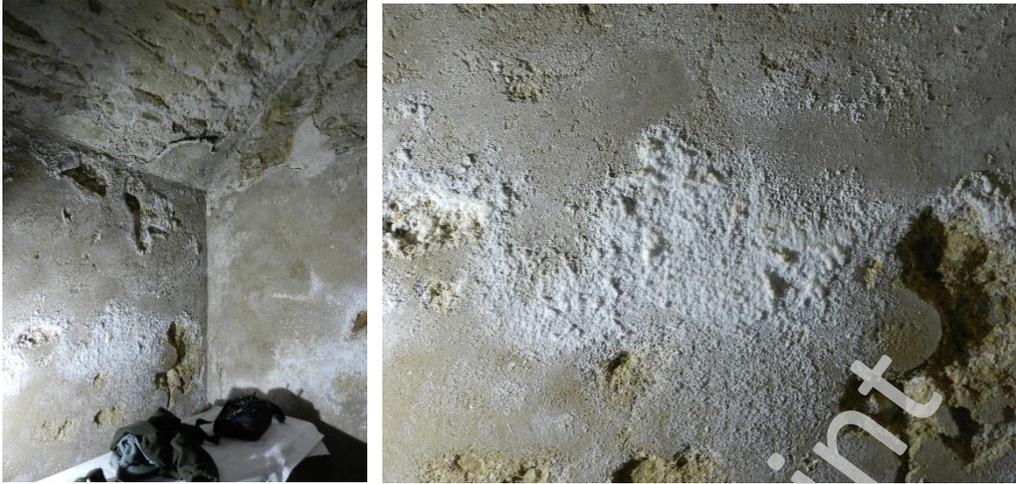
Desde el punto de vista de la conservación, se detectaron numerosas concentraciones de sales en las paredes enlucidas con el mortero de cemento (Láms. 32-33).

Láminas 32 y 33. Vistas de las concentraciones de sales sobre las paredes.
