# ANUARIO ARQUEOLÓGICO DE ANDALUCÍA 2016

## **RESUMEN**

En el presente artículo se exponen los resultados de las actuaciones que se han desarrollado en el interior y en el perímetro de una edificación en ruina situada en el interior del espacio denominado “Carmen de los Mártires” adosada al muro oeste del hotel Washington Irving. Así mismo, se ha actuado en el camino de acceso al Carmen de los Mártires desde el Paseo de Generalife.

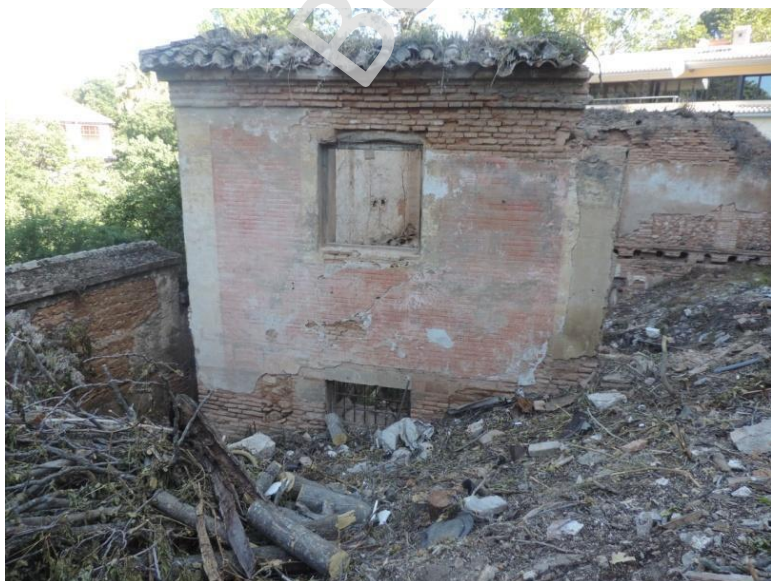
La edificación interior se encontraba rellena de escombros y vegetación, con materiales derrumbados de la propia construcción y aportes de basura y otros elementos de los últimos tiempos. Este relleno ocupaba casi toda la altura de la planta baja. La zona perimetral a la edificación se encontraba más limpia aunque también con vegetación y acumulación de escombros.

*LAM I: Ruinas en el momento previo a la intervención.*

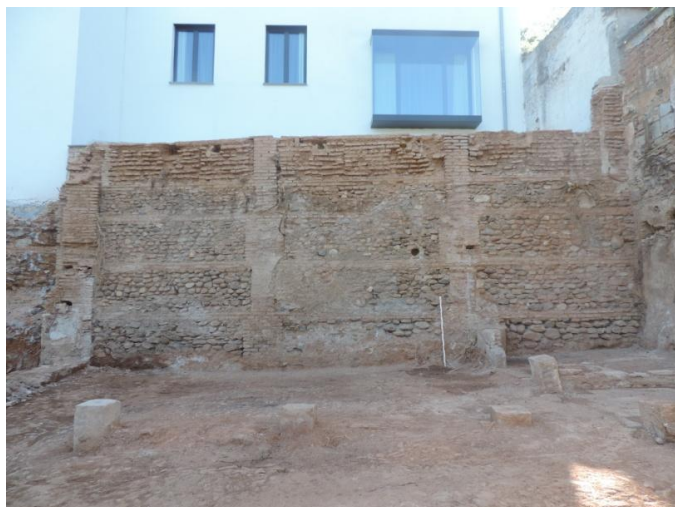
- Muro medianero con el hotel Washington Irving (1): Desde el nivel de suelo, tres cajones superpuestos de 2,80-3m de longitud y 80cm de altura (constituyen la altura aproximada de una planta). Sobre ellos se encuentra un cajón de 50cm de altura, a partir del cual se desarrolla un

LAM III: Perspectiva del muro medianero con el hotel.

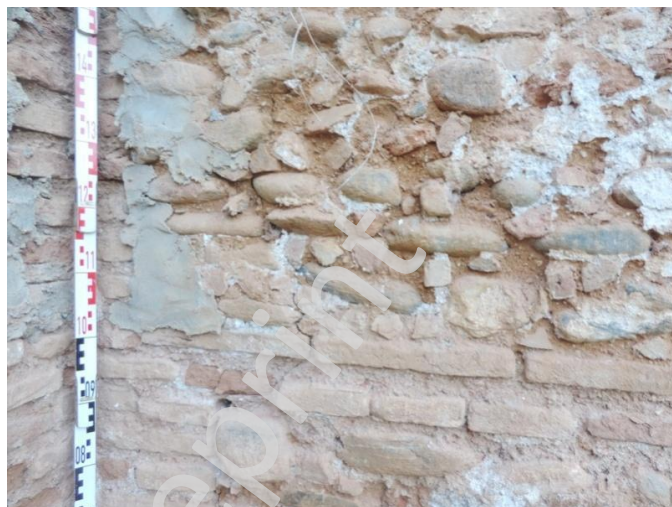
El muro oeste de la edificación (4) se documentó por la cara exterior, existiendo bajo los revestimientos cajones de tamaño variable delimitados por los pilares y fábrica de ladrillo. En todos los casos se han observado abundantes reparaciones, faltas de fábrica y rellenos con morteros de cal y cemento, varias capas de revestimientos, acabados con pintura de colores variados, acabados de fingido de ladrillo, cegado de huecos, etc. , así como un estado general ruinoso.

LAM IV: Reparaciones con rellenos de cal y cemento.

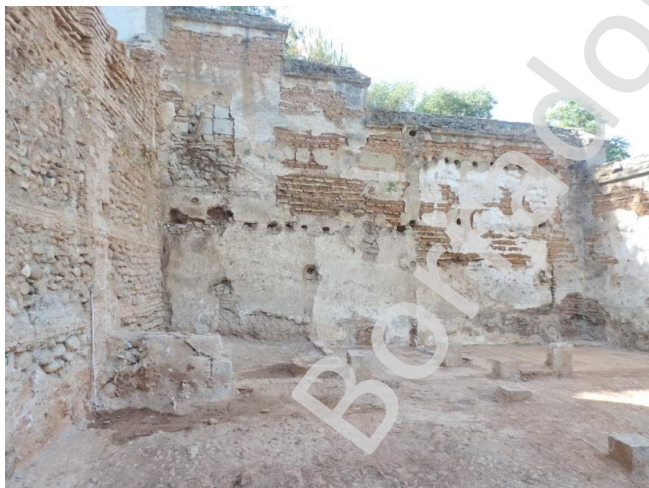
grava sin ningún ligante, en toda la altura de los muros a excepción de la zona más próxima a la fachada principal donde se observa la presencia de cajones de mampostería en las partes bajas del muro. La prolongación del muro fuera de la edificación está constituida por cajones de tierra de 80cm de altura separados por una fila de cantos rodados de mediano tamaño. Adosado a esta última parte se encuentra un pilar de agua, a partir del cual el muro está cortado. Igual que en el caso anterior, el muro se encontraba con varias capas de revestimiento, rellenos con morteros de cemento y cal, relleno con fábricas de ladrillo nuevo, relleno con fábrica de bloques etc.

*LAM III: Parte alta de la cara interior de la tapia suroeste. LAM IV: Pilar de agua adosado a la prolongación de la tapia oeste*

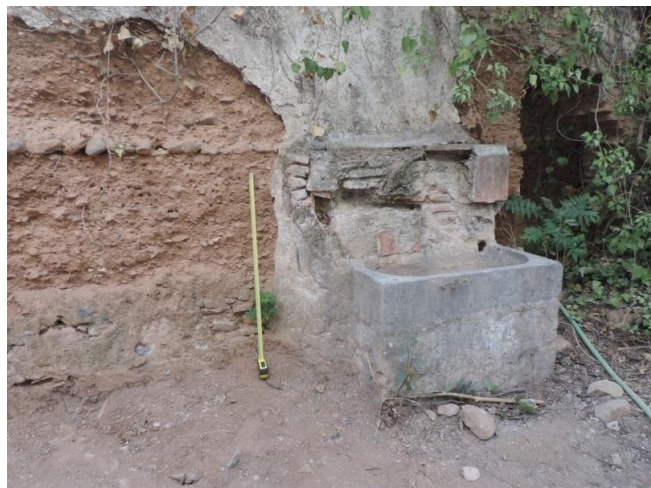
*LAM V: Perspectiva de la tapia oeste.*
