ANUARIO ARQUEOLÓGICO DE ANDALUCÍA 2016

ANÁLISIS DE ESTRUCTURAS EMERGENTES DE LA IGLESIA DE NUESTRA SEÑORA DE LA ENCARNACIÓN DE CASARES (MÁLAGA)

MARÍA ISABEL RODRÍGUEZ ROLDÁN
ENRIQUE SALVO RABASCO
DAVID GESTOSO MOROTE
JOSÉ IGNACIO LÓPEZ RODRÍGUEZ
Astarté-Estudio de Arqueología, S.L.L.

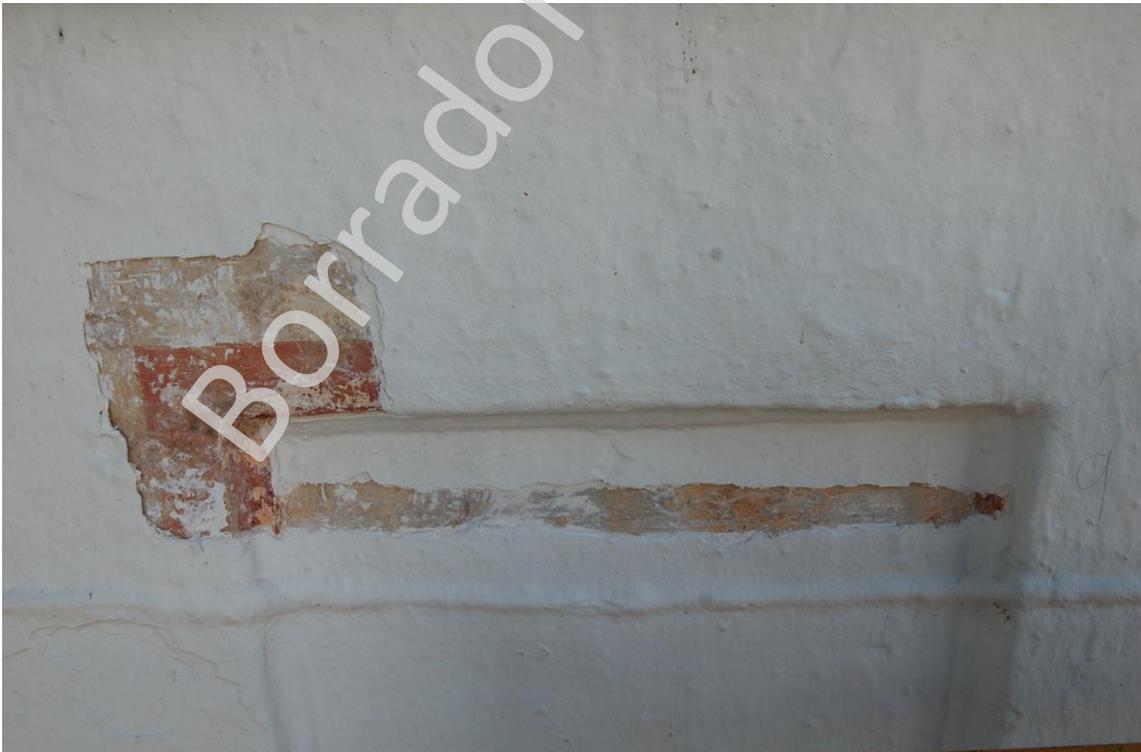
Lámina 4. Detalle de los restos de pintura.
