INFORME SOBRE LAS ACTUACIONES LLEVADAS A CABO EN LA ALCAZABA DE ALMERIA

LORENZO CARA BARRIONUEVO

(ABRIL-JULIO 1987)

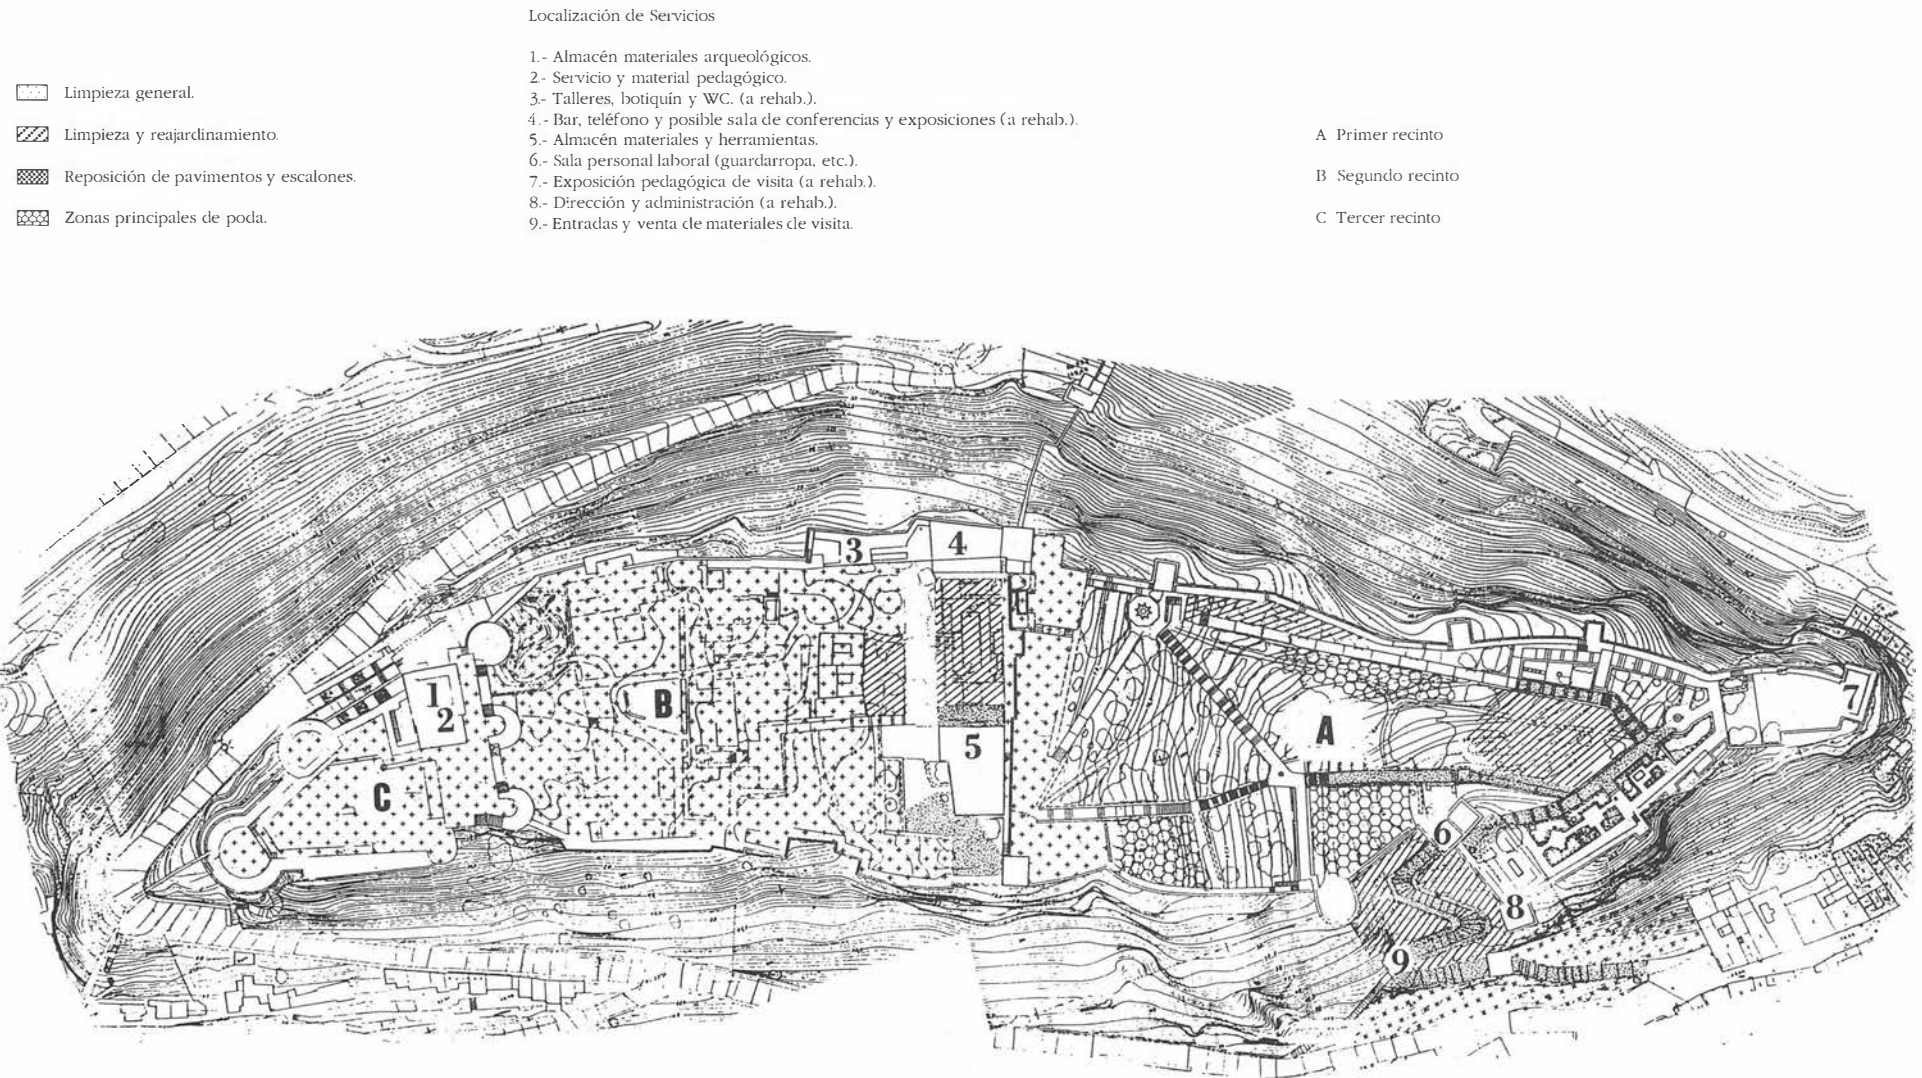
FIG. 1. La Alcazaba de Almería. Actuaciones realizadas.

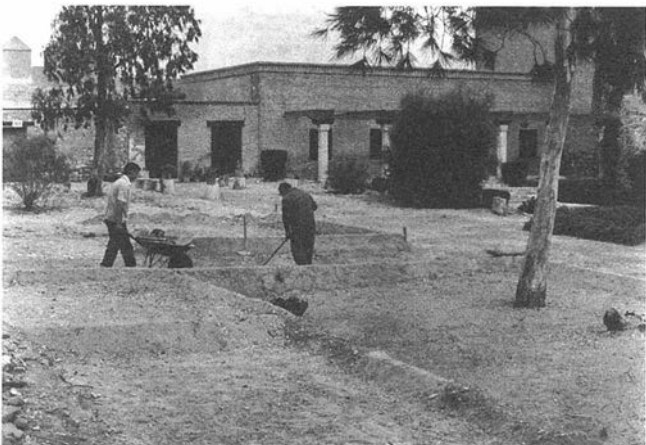
LAM. 5. Limpieza y reajardinamiento del Primer recinto (abril-junio-87).

En el Primer recinto se ha realizado una cava en profundidad de la tierra del jardín, con limpieza general de toda la zona, poda de vegetación y reajardinamiento selectivo, reducido a pequeñas zonas. También se han reparado accesos por senderos que lo atraviesan con escalones de ladrillo, esquineros de piedra y pavimentos de cantos rodados, de los que se han repuesto unos 45 m².

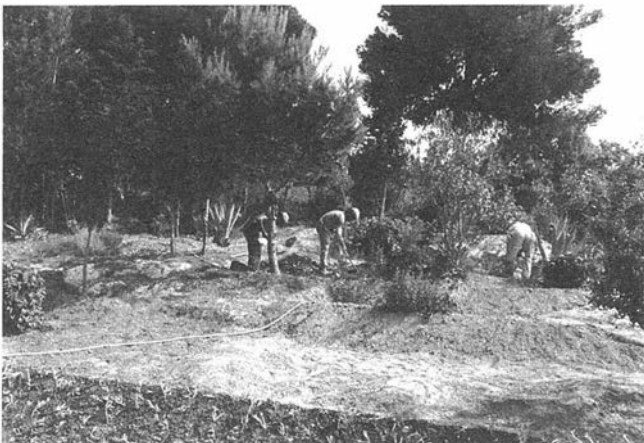
LAM. 6. Reajardinamiento zona inmediata a la zona de servicios turísticos.
