# ANUARIO ARQUEOLÓGICO DE ANDALUCÍA 2013

# **CONTROL DE MOVIMIENTOS DE TIERRA EN LA AVENIDA DE LA CONSTITUCIÓN S/N (CONVENTO DE SAN JERÓNIMO) BORNOS, CÁDIZ.**

**Resumen:** Es un control de movimientos de tierra que se lleva a cabo como consecuencia de la estabilización y rehabilitación de un muro y los restos de un arco de la portada de uno de los accesos al convento en el sector sur del mismo.

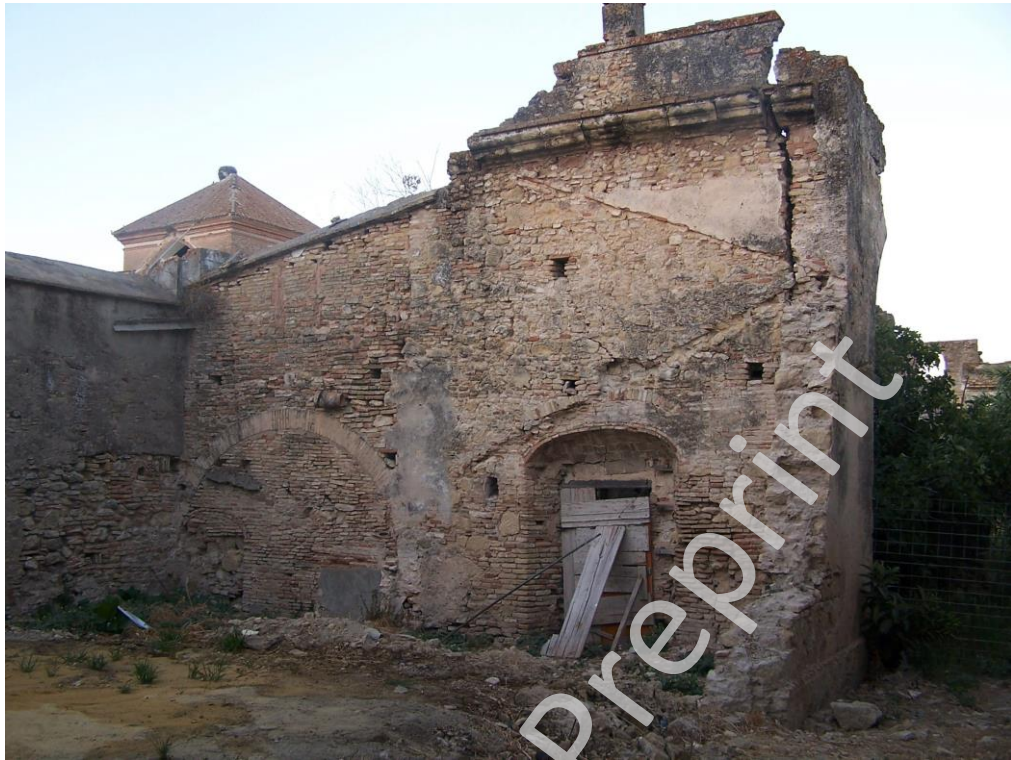
El muro pertenece a la zona exterior del monasterio con un espesor de 80 cms. y una altura máxima de 7 m. y presenta un desprendimiento total del recubrimiento y una desaparición parcial del material de agarre de la fábrica de ladrillo, además se observó, en uno de sus extremos, una grieta en la unión de un muro perpendicular al principal del que sólo queda la

mitad de un arco de medio punto. Cabe reseñar que el muro principal no presenta síntomas de desestabilización, sólo en el encuentro con el resto del muro perpendicular. Para la estabilización y rehabilitación del muro se han llevado a cabo las siguientes actuaciones:

**Lámina I: Detalle de la estructura muraria antes de su rehabilitación.**

-se han realizado 5 zapatas de hormigón en masa de 1,0 x 0,5 m. y una altura de 0,80 m. donde se anclaron al hormigón dos perfiles IPN-100 para soportar los empujes horizontales del arriostramiento para apoyar en él los elementos de apuntalamiento.

-para llevar a cabo una correcta transmisión de las cargas del muro a los puntales se colocaron verticalmente largueros de madera con escuadría de 20 x 10 cms.

-una vez que se colocaron todos los elementos de contención y seguridad según el proyecto, se procedió a la reparación de la grieta entre el muro principal y el resto del muro desprendido. Ésta ha consistido en la colocación de garras metálicas, ejecutadas con barras corrugadas de 16 mm. de diámetro en forma de U cada 50 cms., y rellenando posteriormente la grieta con mortero de cal hidráulica muy líquida para permitir el relleno de todas las grietas adecuadamente. Posteriormente y una vez reparada la grieta, se procedió al relleno del mortero desprendido y posterior enfoscado, todo realizado con mortero de cal hidráulica.

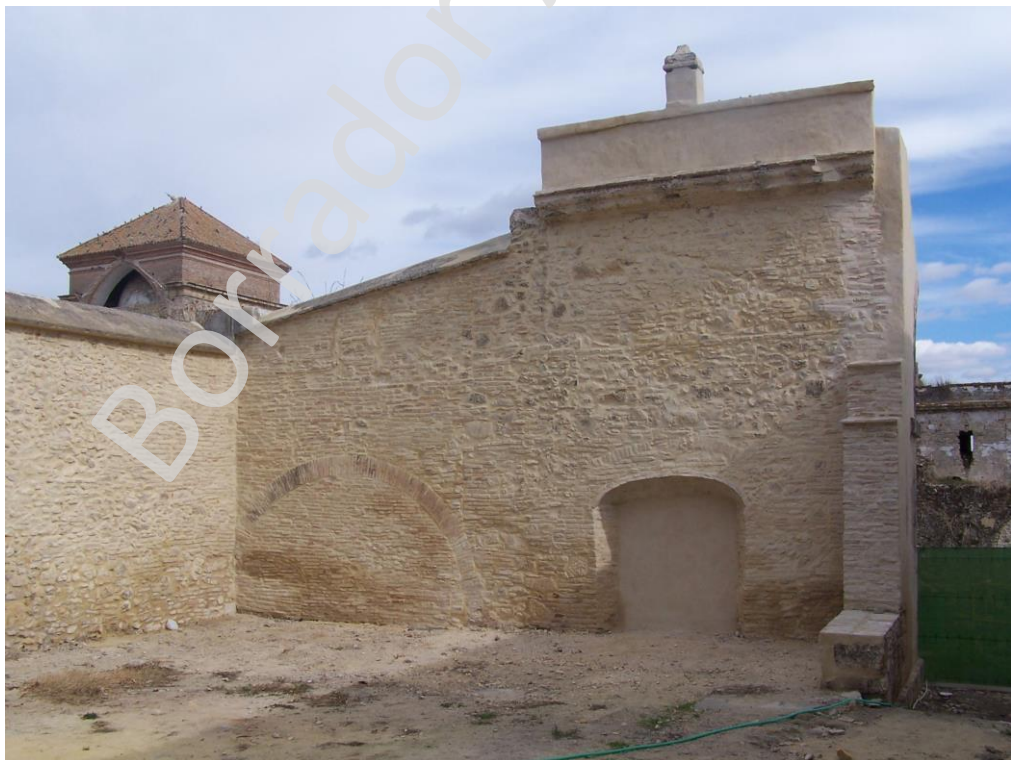
Una vez realizado el control de movimientos de tierra de las 5 zapatas señalamos que no se han detectado niveles arqueológicos fértiles y por lo tanto fiables por lo que el resultado de la actividad es: Negativo. De todas formas los datos estructurales recogidos nos reflejan unas importantes aportaciones para el desarrollo de los trabajos futuros, la evolución y la comprensión de la entidad monacal así como de sus manifestaciones constructivas, artísticas y espaciales en el ángulo de este sector sur. En cuanto al proceso de rehabilitación y estabilización llevado a cabo, éste ha concluido de acuerdo con el proyecto que generó el mismo, consiguiéndose la sujeción deseada (Láms. I y II).

**Lámina II: Vista de la estructura muraria después de su rehabilitación.**
