ANUARIO ARQUEOLÓGICO DE ANDALUCÍA 2013

Excavación Arqueológica de Urgencia “Estudio paramental y sondeos arqueológicos en la “Casa de la Columna”, Chipiona (Cádiz)”

Jesús Rodríguez Mellado, Pablo Garrido González y Manuel J. Parodi Álvarez

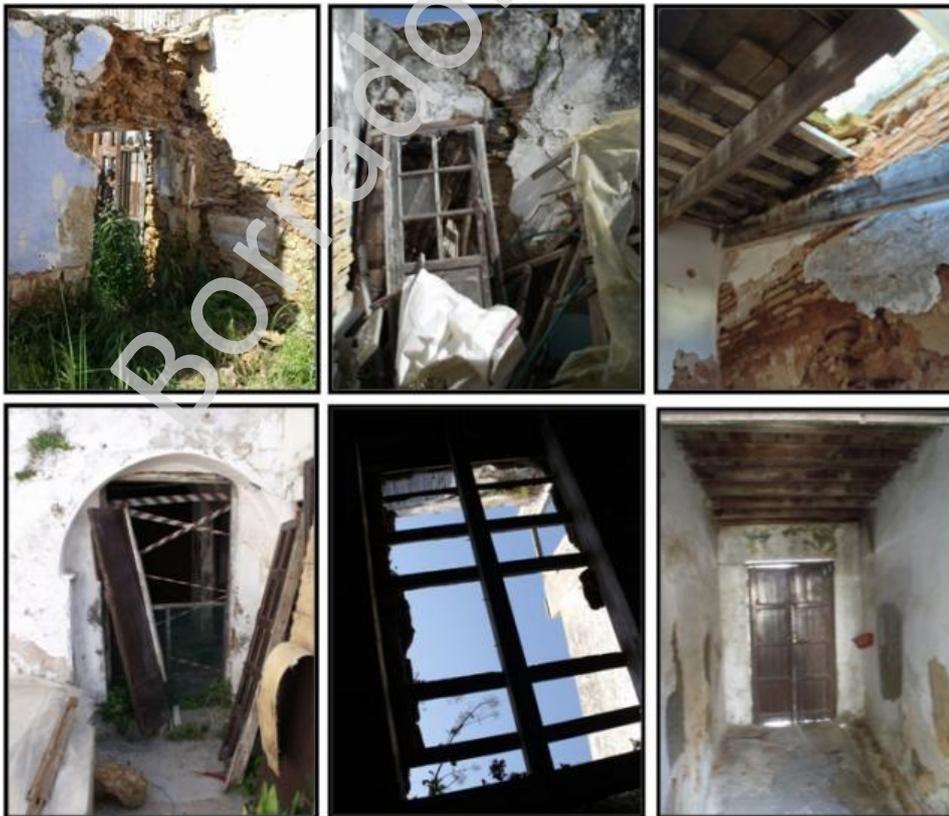
El inmueble se encontraba en desuso y en estado de abandono, del mismo modo que un recibidor y pasillo comunitario que daba paso a las demás propiedades que componen el solar (Fig. 2). La obra consistía en la demolición de parte de la edificación existente y de la techumbre del hall y del pasillo (Fig. 3), motivada por su declaración en estado de ruina.

Fig. 2. Estado de ruina del inmueble

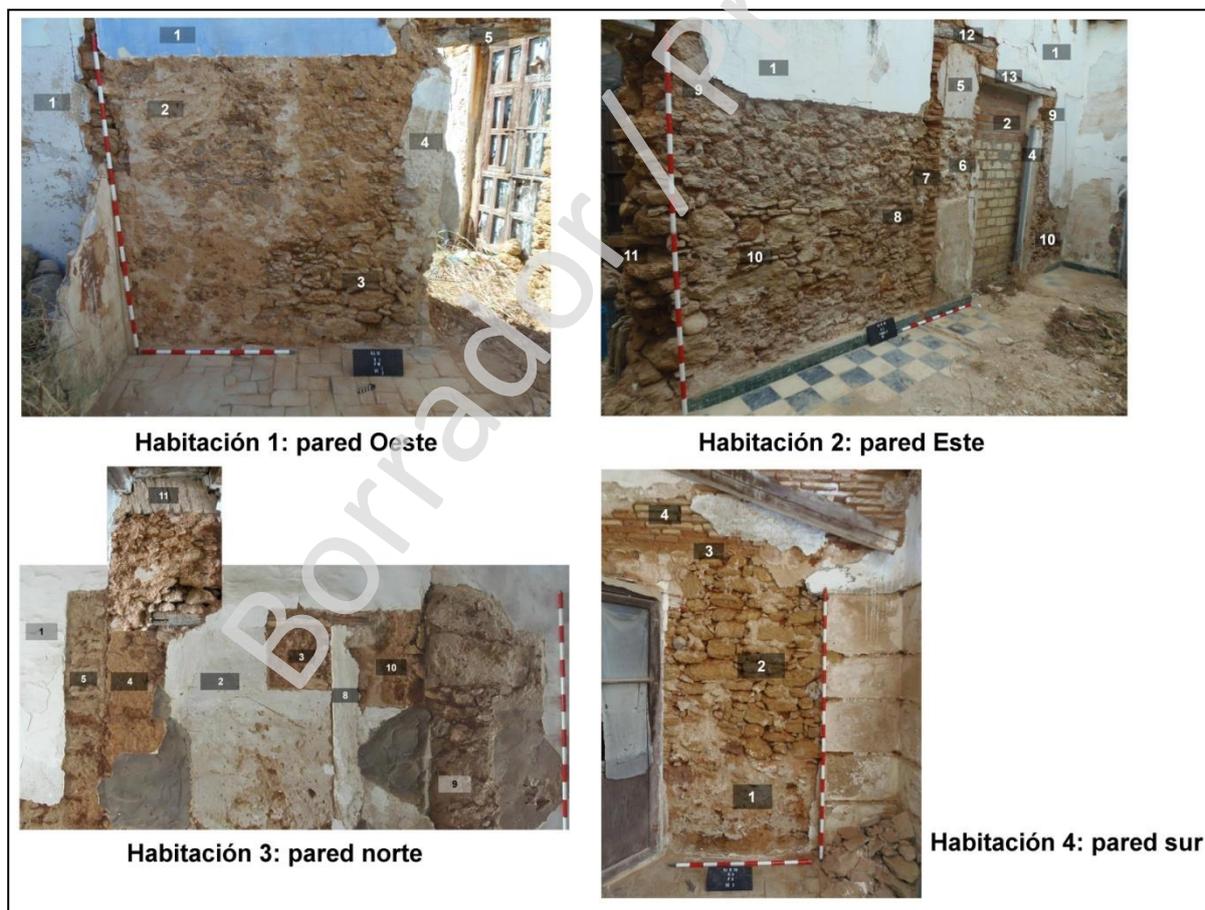
Tras la realización del estudio paramental en las zonas numeradas *supra*, se pudo observar que la fábrica original, datada a finales del XVIII, sufriría una serie de reformas (taponamiento y aperturas de nuevos vanos, reparaciones...) a lo largo del siglo XIX y XX hasta darle el aspecto actual (Tabla 1, Fig. 6 y 7). En el análisis no se observó la reutilización de materiales fechados con anterioridad a la construcción de la vivienda, a excepción de varios fragmentos de ánforas Dr. 7/11 en la pared sur de la habitación 4, la cual originó en parte la cautela del inmueble.

Figura 6. Ejemplo del análisis paramental en las distintas habitaciones.

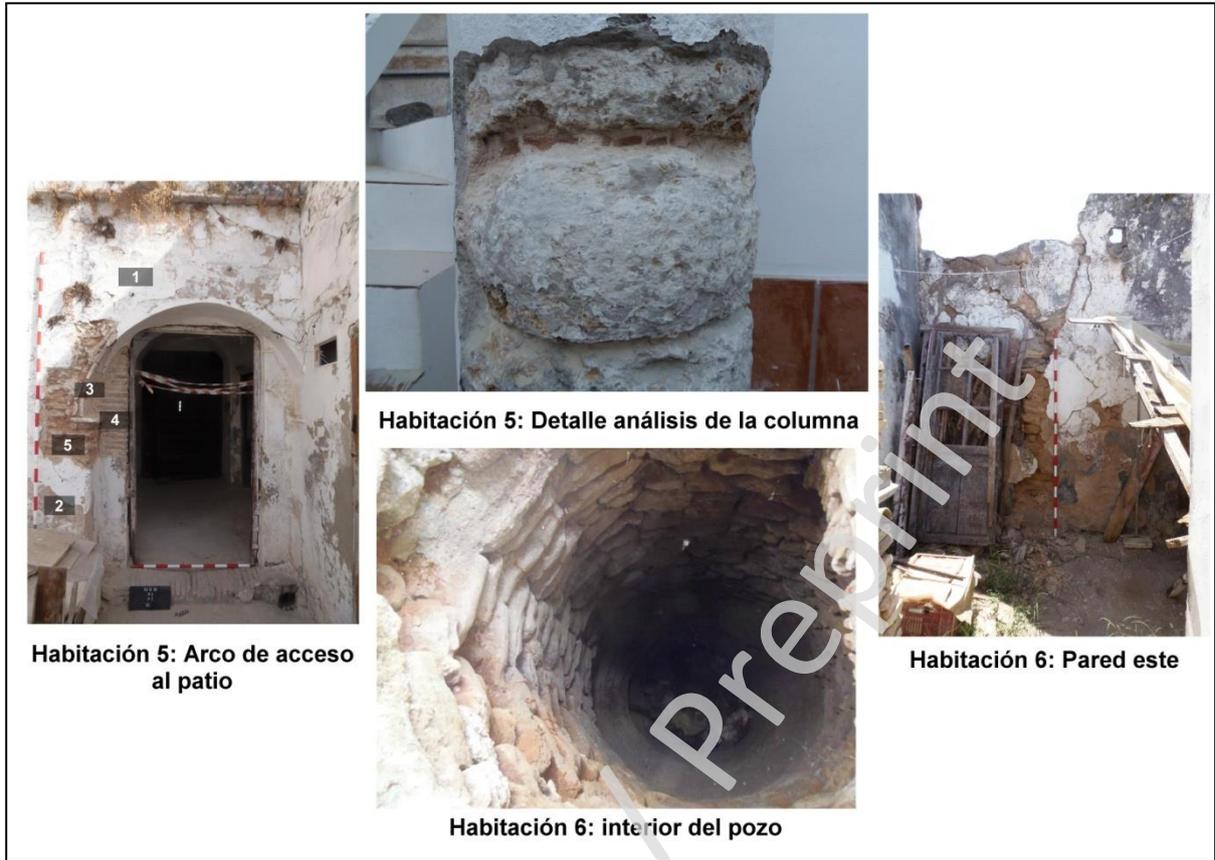
Figura 7. Ejemplo del análisis paramental en las distintas habitaciones.

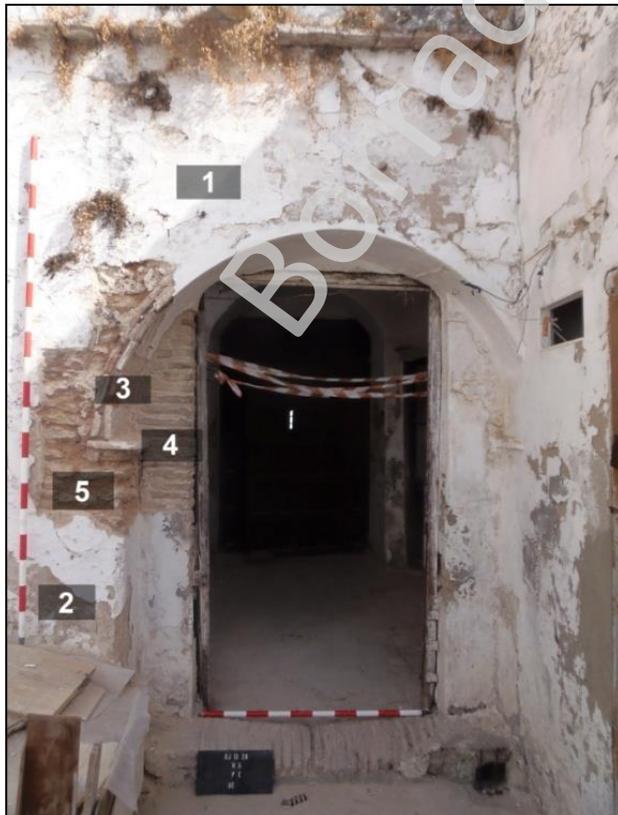
Fig. 8: Arco de acceso al patio

cronología anterior al siglo XVIII. Se ha comprobado que el arco ha sido desde el principio de medio punto, también en la fábrica original (Fig. 8) con una luz de 2,30 x 1,65 m. Es importante enfatizar que el ancho de este arco es idéntico al del vano que une las habitaciones 3 y 4, confirmando que corresponde a la primera fase edilicia de la Casa de la Columna.

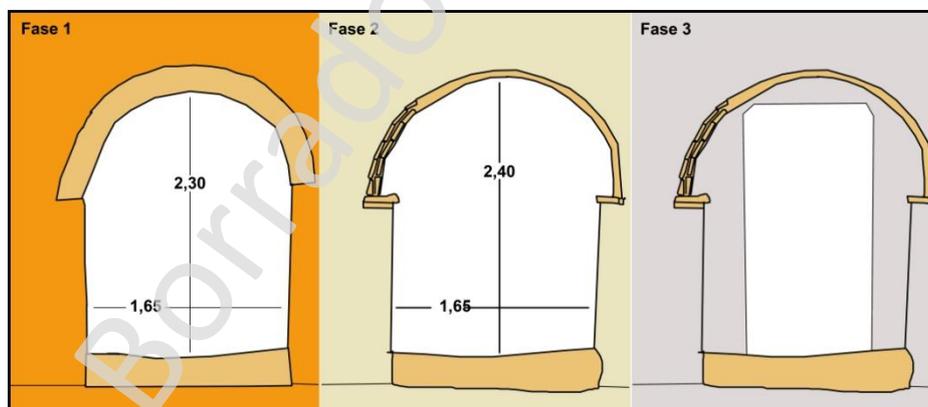
Posteriormente, este primer arco—probablemente de ladrillo—debió sufrir problemas de estabilidad, y apreciamos que fue reformado sin afectar al ancho original del vano (Figura 9: fase 2). Este nuevo arco es sin embargo algo más ligero que el anterior, y se compone de ladrillos situados de canto. Pensamos que esta reforma fue simultánea al recrecido del muro sur de la habitación 4 (véase *supra*); sin duda alguna, dicha reforma afectó a toda la casa (la que hemos denominado como fase 2; siglo XIX), pero en esta zona se hace especialmente patente por pertenecer al acceso y otras zonas comunes de la vivienda.

Finalmente, la última reforma supuso anular el arco y reducir el ancho del acceso al patio, con una forma completamente rectangular. Seguramente esta última reforma se produjera a principios o mediados del siglo XX, correspondiendo a la fase 3 de la Casa de la Columna (Fig. 9).

Figura 9. Fases 1 a 3 del arco de acceso al patio

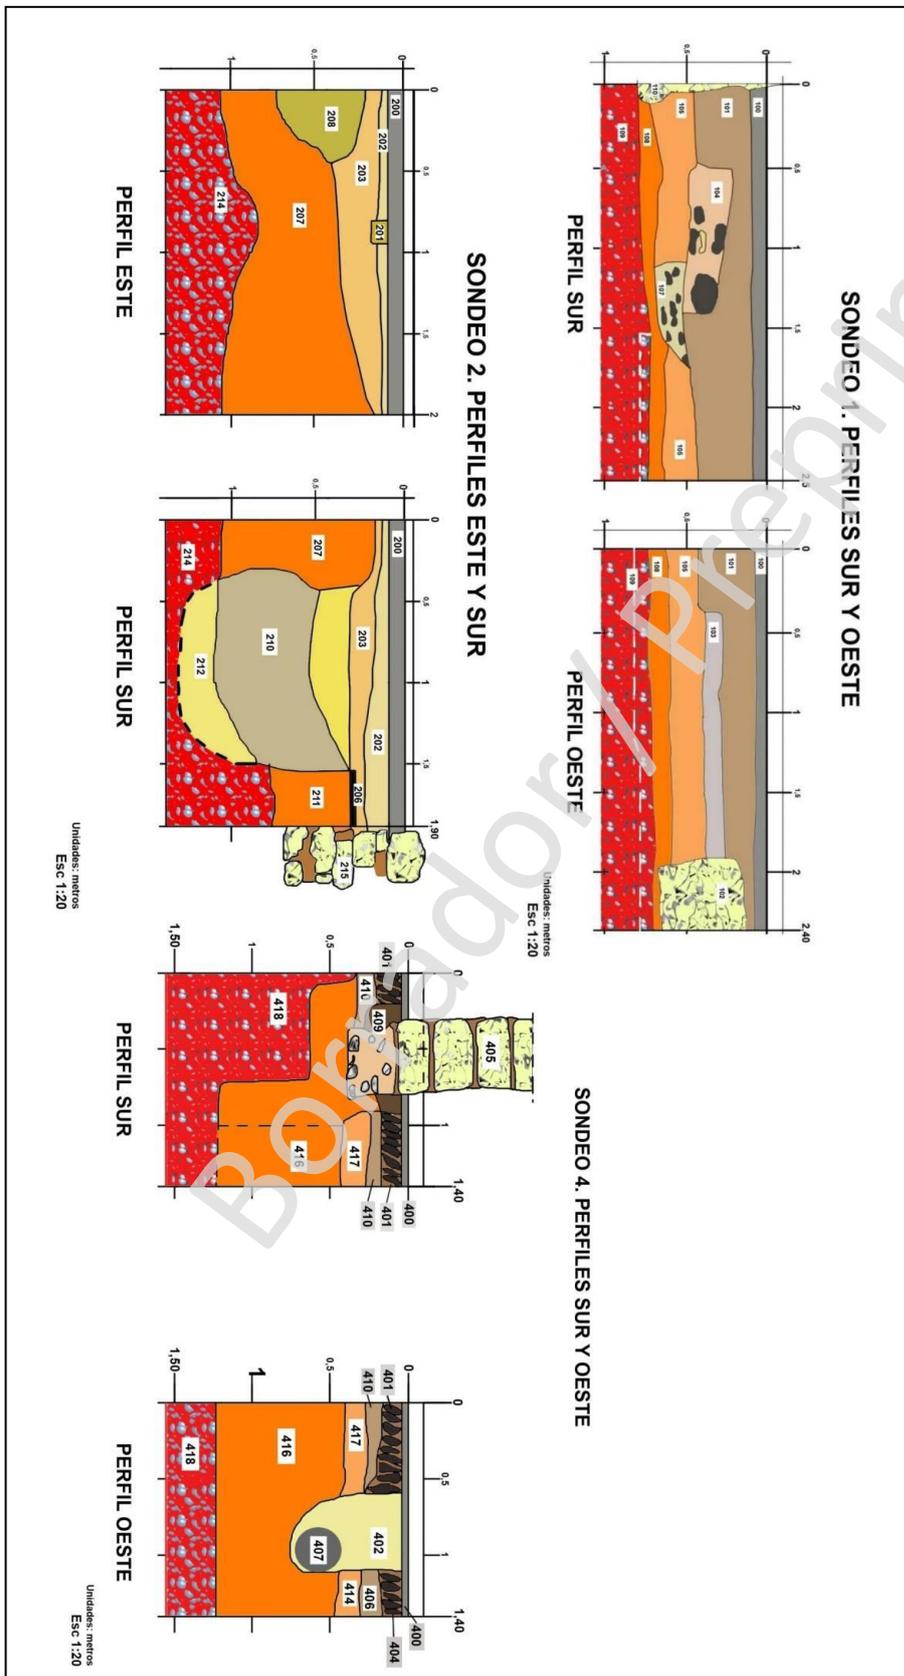
Los sondeos arqueológicos efectuados fueron negativos (fig. 4), al menos en lo que se refiere a una secuencia estratigráfica anterior a la de la edificación. En los diversos sondeos se pudo comprobar que al metro de profundidad afloraba el sustrato natural de arcillas rojizas, pudiéndose constatar la nula existencia de materiales

anteriores al último tercio del siglo XVIII, vinculados, claro está, a la edificación de la actual vivienda.

Figura 10.
Análisis
estratigráficos
de los distintos
sondeos
