ANUARIO ARQUEOLÓGICO DE ANDALUCÍA 2013

Intervención: Control de movimiento de tierras en la acequia de Aynadamar

Autores: María Teresa Bonet García (Dirección). Rocco Corselli (técnico)

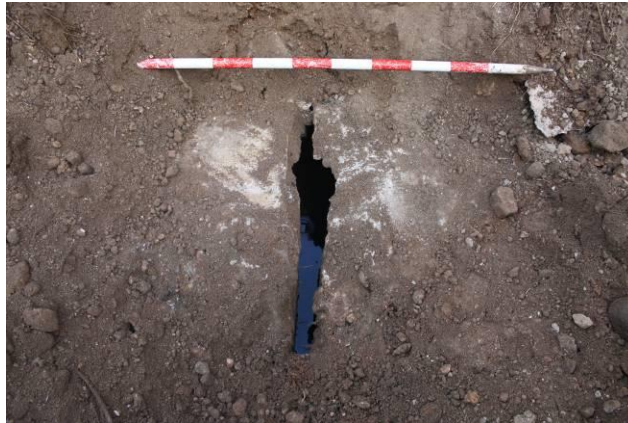
Foto 5: Detalle de rotura del tubo de fibrocemento

Para ello el primer paso era localizar el tubo de hormigón que se encontraba en funcionamiento desde hace años y que había sufrido las roturas que estaban provocando las pérdidas de agua (ver foto de detalle). Este trabajo se realizó manualmente por los operarios que fueron descubriendo la parte superior del tubo en varios tramos, confirmándose que existían zonas en las que el tubo estaba roto sobre todo en las zonas donde encajaba un tubo con otro.

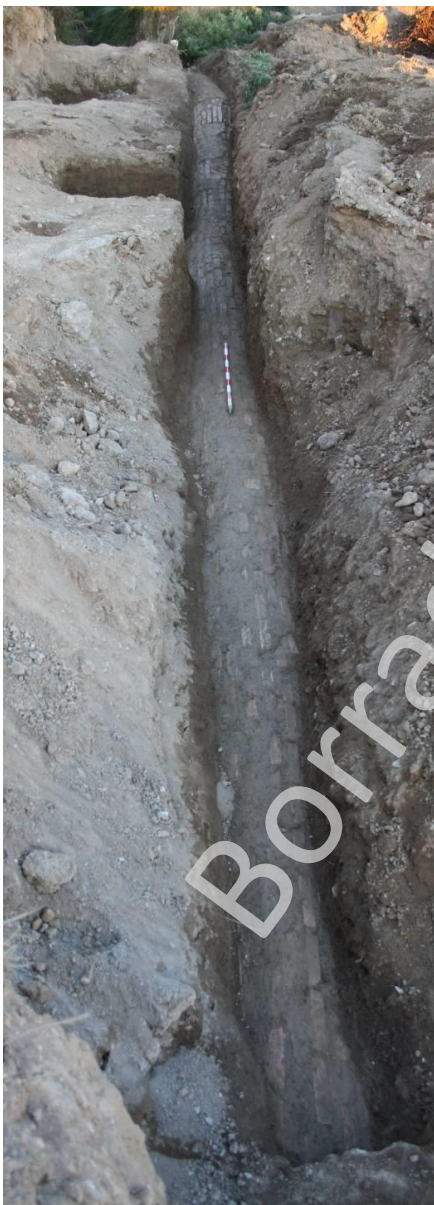
Foto 6: detalle de la bóveda en toda su extensión

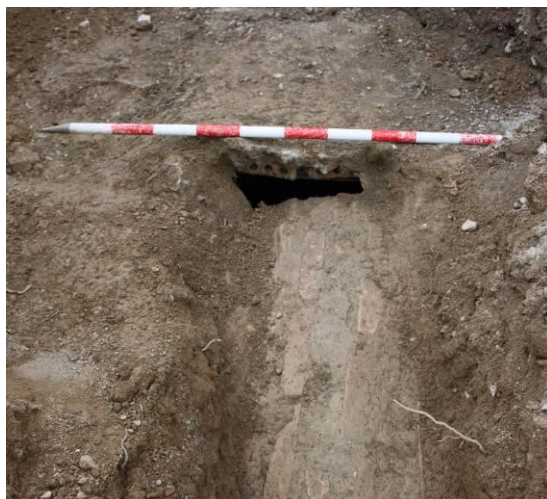
Foto 7: detalle de la unión de la misma con la arqueta de ladrillos huecos

El punto de unión entre la bóveda y el tubo de fibrocemento se realiza a través de una arqueta de época contemporánea realizada seguramente en el mismo momento en que se instaló el tubo de fibrocemento. Esta arqueta tiene unas dimensiones de 1 m. x 1,40 m. y está realizada en ladrillo hueco y cemento.

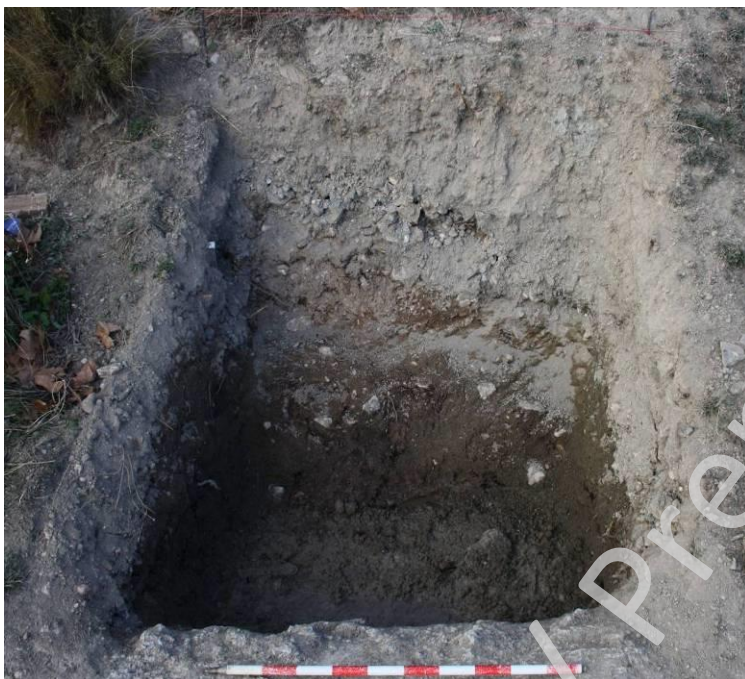
Foto 8: Detalle de la Cata 1, donde se puede apreciar la humedad que afecta al estrato inferior (UE-003) y el tubo de hormigón donde apoya el jalón

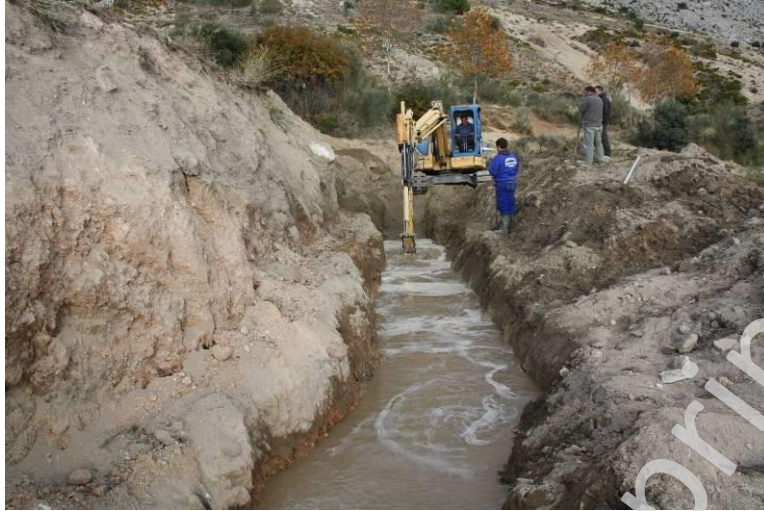
Los problemas fundamentales durante la realización de estos trabajos se produjeron durante la apertura de la primera zanja cuando el agua de la acequia aún corría, esto hizo que la zanja estuviera llena de agua impidiendo la instalación del tubo de PCV. Pero esto se solventó una vez que se cortó el agua de la acequia. A partir de entonces se pudieron llevar a cabo los trabajos de nivelación de la base del nuevo tubo y su instalación.

Foto 9: Se observa la zanja llena de agua

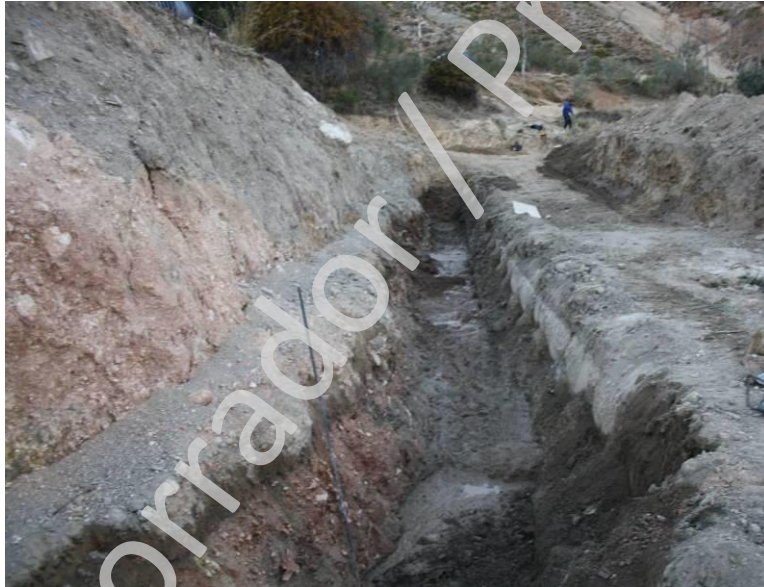
Foto 10: detalle de la zanja una vez que se cortó el agua de la acequia, junto a la zanja se puede observar el tubo de fibrocemento preexistente.

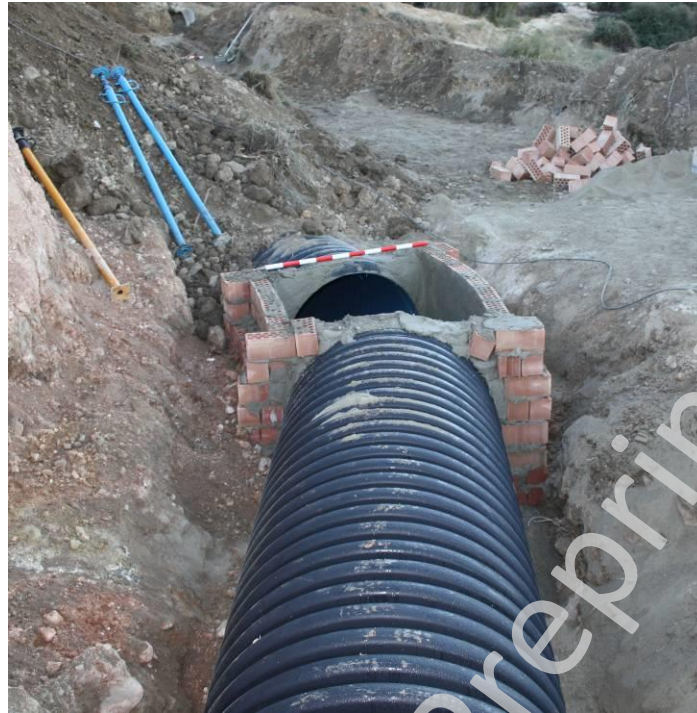
Foto 11: detalle de una de las arquetas

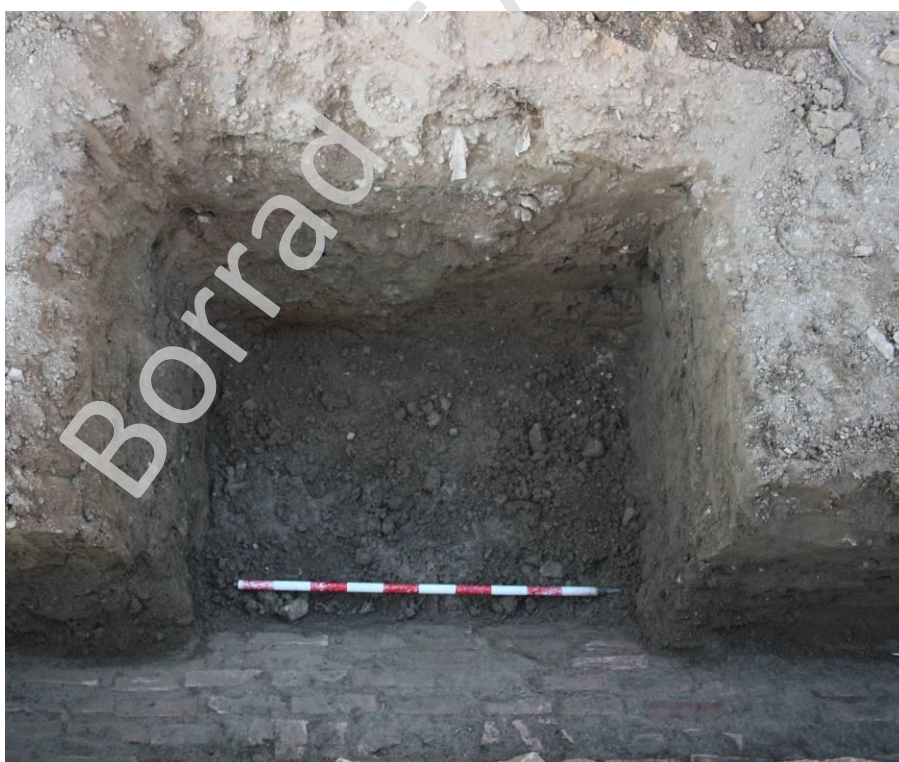
Foto 12: En la imagen superior se puede observar el estado final de la cata

La realización de esta cata se llevó a cabo antes de que el agua de la acequia se cortara, con lo que a la cota de la cabecera de la bóveda de ladrillos el agua empezó a rezumar, por lo que se decidió no continuar el rebaje.

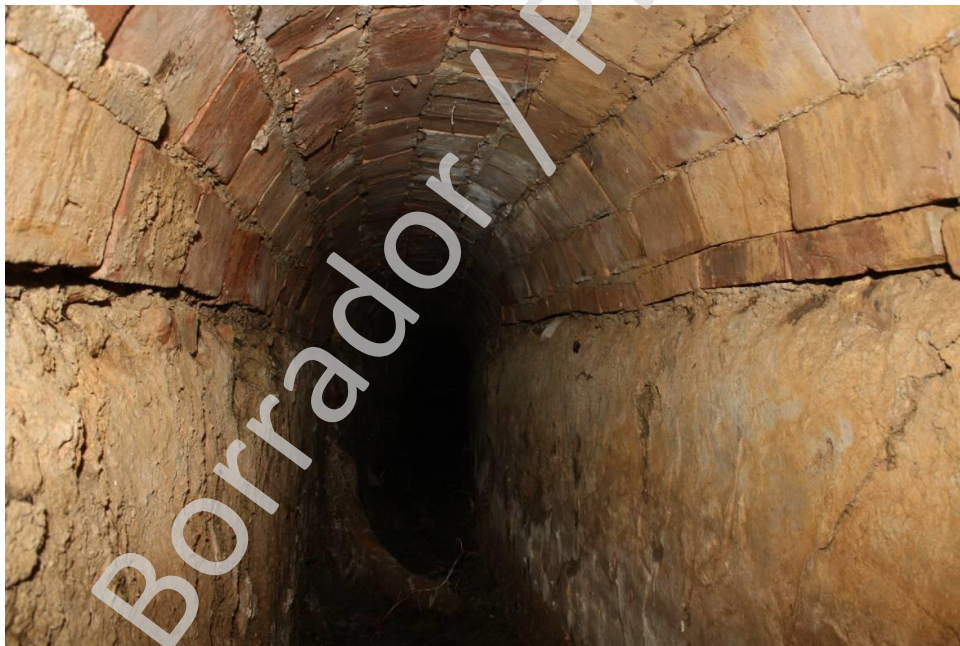
Foto 13: Detalle del interior de la bóveda, se pueden observar los ladrillos y el recubrimiento de las paredes

- La parte interior de la acequia embovedada posee una **capa de hormigón** (UEC-005) que recubre las paredes y el suelo, es una capa de aproximadamente 3-4 cm. de grosor que cubre la cara interna del muro UEC-003 y el suelo de la misma. Este suelo aparece roto (UEC-006) por el movimiento sufrido por el tramo embovedado.

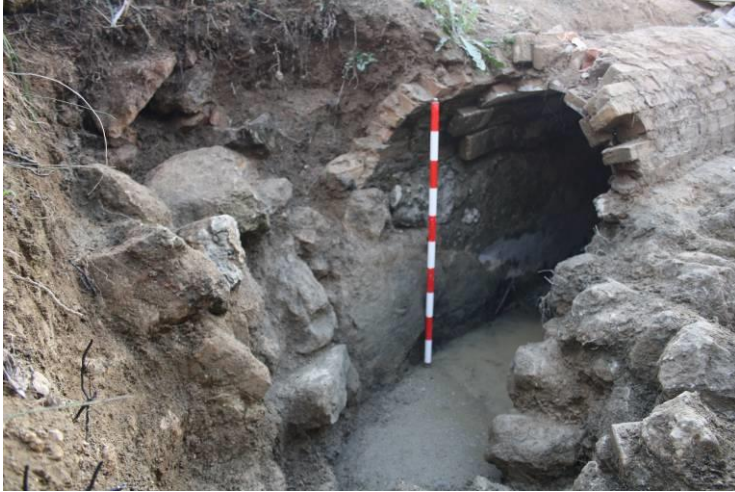
Foto 14: Detalle del estado final de la salida de la bóveda

Los daños provocados por la entrada de una excavadora el pasado verano fueron fundamentalmente la rotura del arco de salida de la bóveda y la extracción de partes de las piedras y ladrillos que lo conformaban fuera de la acequia.

Los trabajos finalizaron con la protección de la bóveda mediante el apuntalamiento de la parte más débil, es decir el extremo Este, y la cubrición con geotextil de todo el sondeo arqueológico, sobre el cual se extendió una capa de grava y tierra. Además la cabecera de toda la bóveda se cubrió con geotextil y posteriormente fue enterrada con la misma tierra generada en el movimiento de tierras.

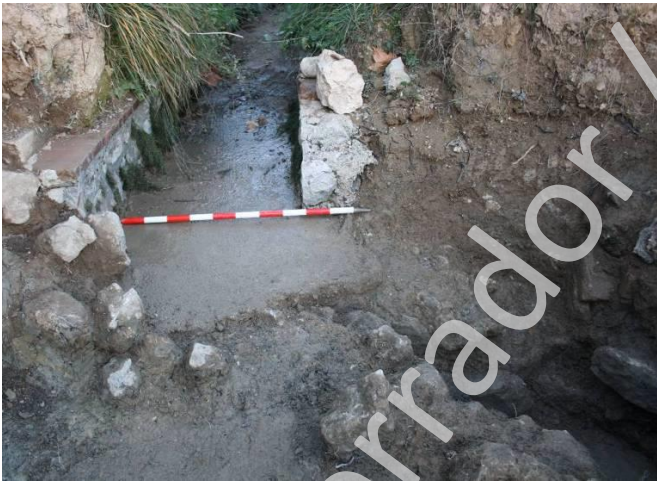
El segundo complejo estructural que podemos diferenciar (CE-2) es el tramo descubierto de la acequia de Aynadamar. Construido en los años noventa, presenta unas paredes en piedra y ladrillo (UEC-001) de una altura de 41 cm. Y un suelo de hormigón de unos 8 cm. de grosor (UEC-002) que apoya directamente sobre UE-003.

Foto 15: Detalle del estado final de la acequia descubierta (CE-2) y su punto de unión con el tramo embovedado

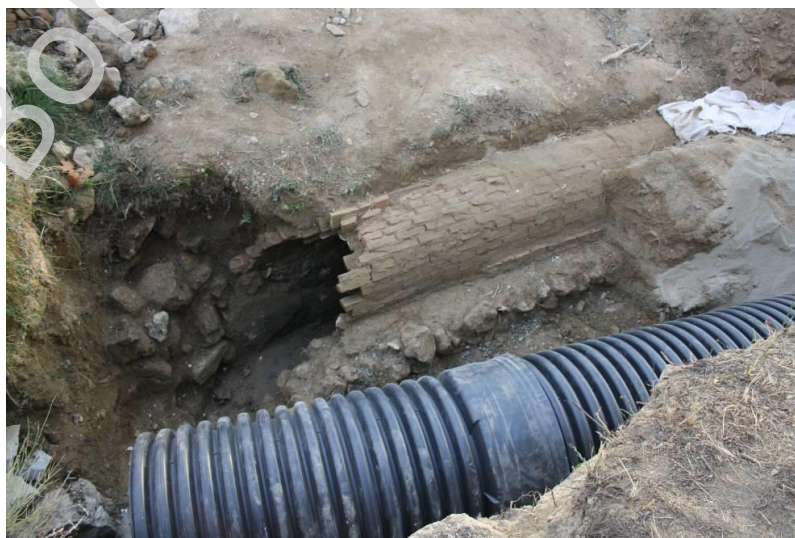
Foto 16: Instalación del tubo de PVC paralelo a la bóveda

El último tramo del bypass de PVC se instaló, como hemos comentado, junto a la bóveda reduciendo de esta manera el impacto sobre la ladera.

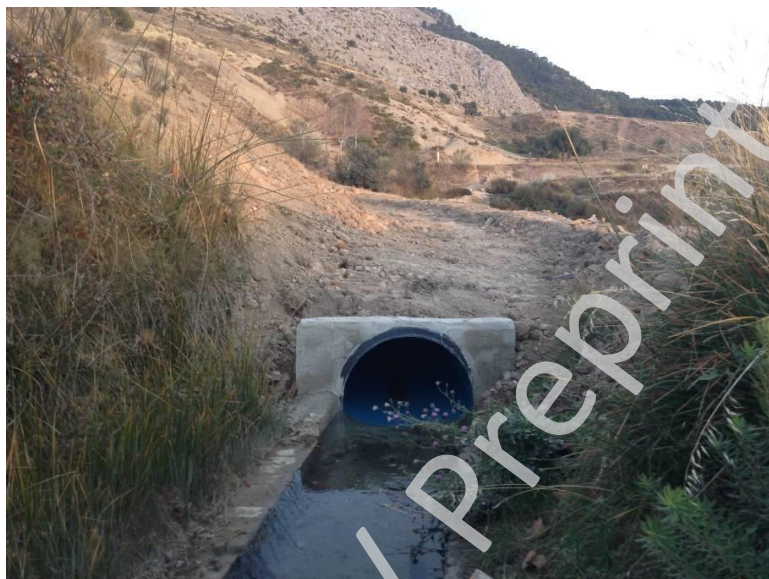
Foto 17: estado final de la entrada del tubo de PVC

Los trabajos se completaron con la construcción en cemento tanto de la entrada como de la salida del tubo de PVC y con la cubrición del mismo, quedando la zona con el aspecto que recoge la fotografía inferior. El agua de la acequia se volvió a abrir una vez terminada la instalación del bypass y se ha confirmado la reparación de las fugas.
