ANUARIO ARQUEOLÓGICO DE ANDALUCÍA 2013

Intervención: control de movimiento de tierras en el colegio Ave María San Cristóbal

**María Teresa Bonet García
Rocco Corselli
Arqueólogos**

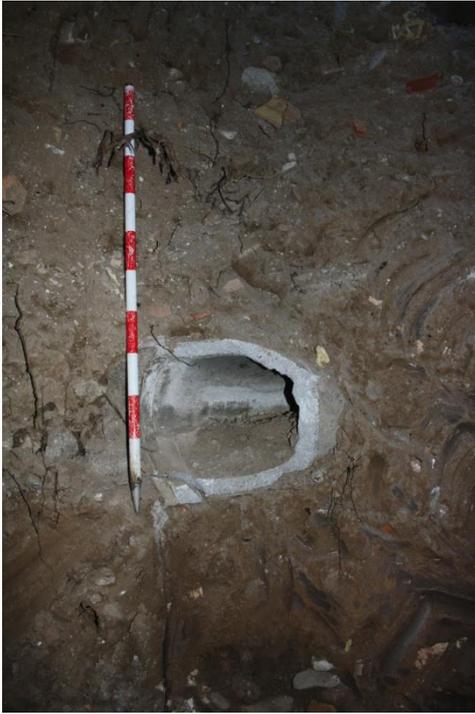
El tubo número 1 se localiza en la sección E a una profundidad de 2,10m. desde la superficie del sondeo, tiene un diámetro de 0,35 m y se encuentra anulado. Los otros aparecen en la sección Sur a una profundidad media de 1,80m. El tubo número 2 también se encuentra anulado y tiene un diámetro de 0,50m.

En la fotografía de la izquierda: un detalle de la canalización número 1, anulada.

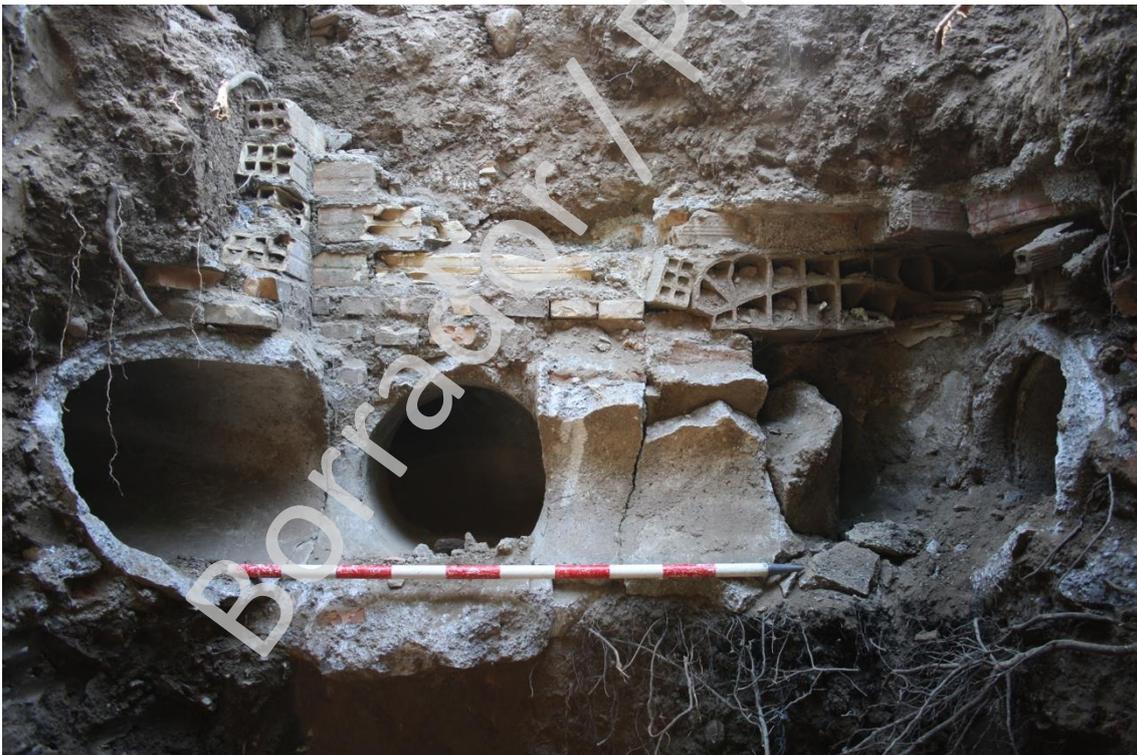
En la fotografía superior: detalle de las canalizaciones del perfil Sur.

La canalización número 3 es la que ha generado esta intervención recoge aguas negras y de lluvias, y la que rompe la muralla para alcanzar una arqueta en la zona extramuros; se encuentra por lo tanto en funcionamiento y tiene un diámetro de 0,48m. Las canalizaciones 4 y 5 son el mismo conducto (con un diámetro de 0,42-0,50m.) se encuentra en funcionamiento ya que recoge las aguas de lluvia de los patios delanteros del colegio y que en el momento de la excavación, fueron rotos por la maquinaria pesada que realiza el rebaje y posteriormente reparados.

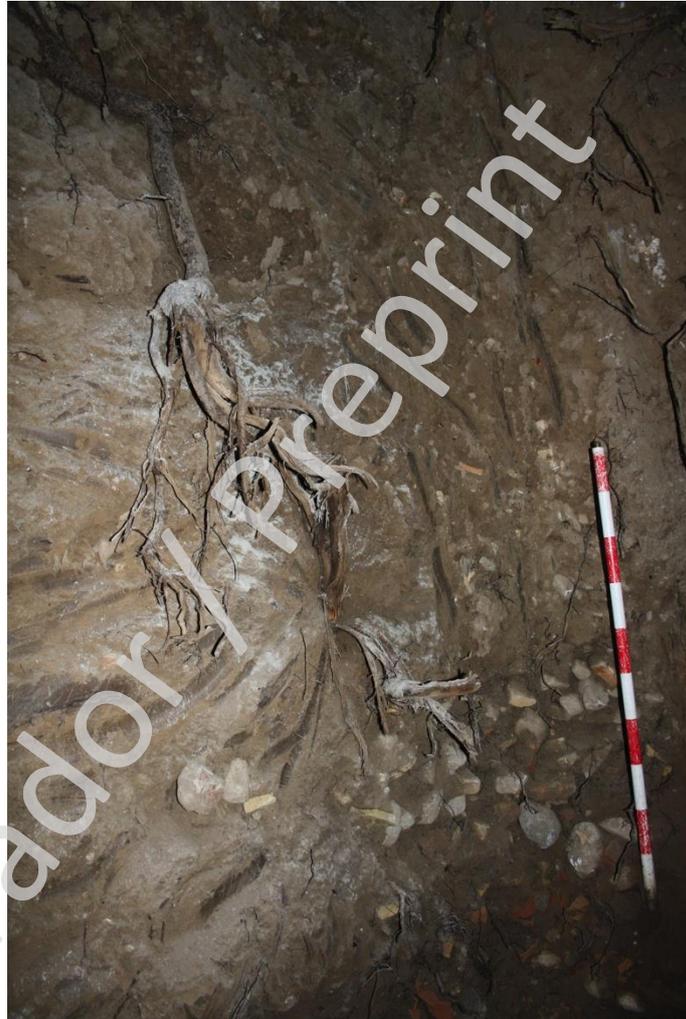
La siguiente unidad (UE-002) está formada por un estrato de gran potencia (mínima 2,90m. en su lado Sur, y máxima de 4,10m. en el frente Norte, apoyando en la muralla) formado por tierra arcillosa compacta de color beige, con pocos fragmentos cerámicos y una elevada presencia de fragmentos de ladrillos huecos, fragmentos de tejas, mortero de cal, fragmentos de piedras y elementos inorgánicos naturales. La sección Oeste del pozo se caracteriza sobre todo por la presencia de raíces.

En la imagen de la derecha se observa la UE-002 y la abundante presencia de raíces.

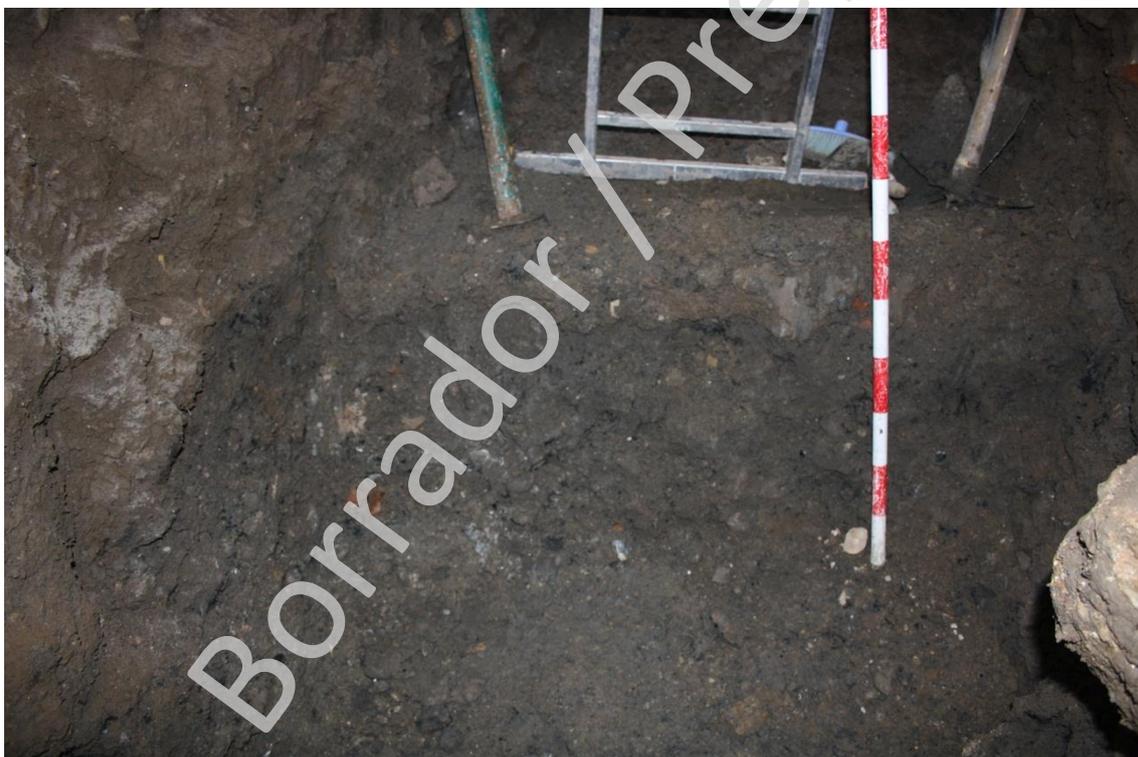
La UE-004 se caracteriza por tener una matriz arcillo-arenosa de color gris oscuro y pestilente a causa de las filtraciones continuas de aguas negras procedentes del conducto a reparar. La matriz contiene un alto porcentaje de piedras de medianas y grandes dimensiones (0,25m de diámetro medio), localizadas sobre todo en el ángulo NE del sondeo. Se ha podido individualizar muy poca cerámica, algunos fragmentos de material de construcción (teja y ladrillos) y algunos restos de plásticos.

Detalle de la UE-004

Se continúa a excavar la UE-004 hasta alcanzar la cota precisa que permita realizar el enganche con la arqueta exterior y así poder cerrar el agujero de la muralla.

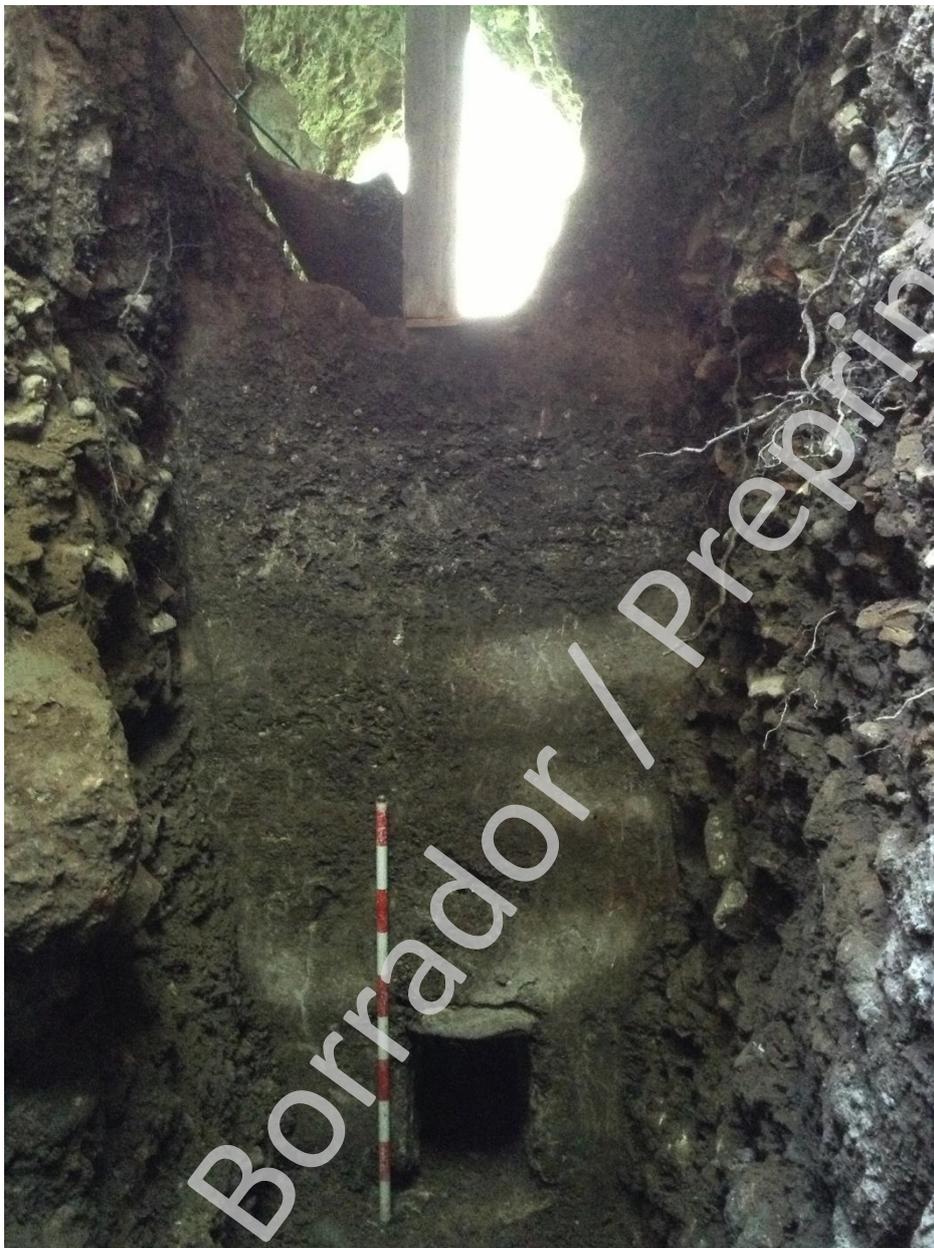
En la imagen podemos ver el alzado interior de la muralla, el roto producido por la tubería y la salida de aguas original encontrada en los trabajos.

En este punto debemos hacer un comentario referente al estado de conservación del alzado interior de la muralla. Tras la retirada de las diferentes UEs va quedando al descubierto la cara interna de la muralla. Durante los trabajos de excavación se va observando que se mantiene en buen estado de conservación, a pesar de las continuas filtraciones que ha sufrido a lo largo de los años por la instalación de los tubos de evacuación de aguas fecales. En cualquier caso, su estado como decimos es bueno, mantiene el enlucido en todo el alzado descubierto y no presenta más fisuras que las conocidas.

Tras la inspección de la Delegación de Cultura se decide usar esta salida de aguas original para introducir el tubo que antes rompía la muralla para aprovechar este hueco sin tener

que romper de nuevo la muralla a una cota inferior. Aún así, será necesario romper un poco la muralla con martillo neumático para poder introducir el tubo de pvc que es más ancho que la atarjea (0,40 m. de diámetro).

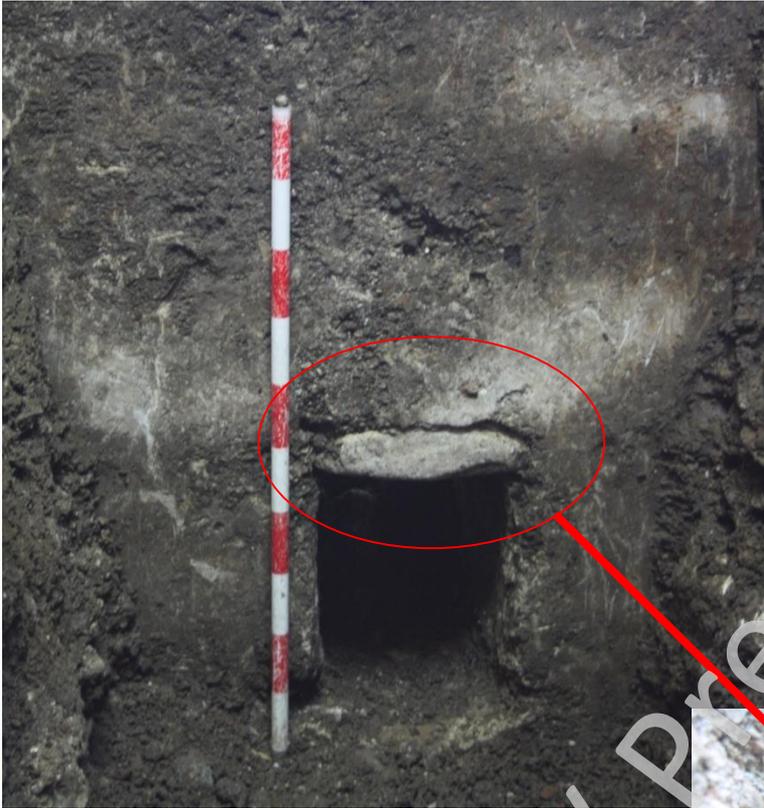
A lo largo del alzado de la muralla, a unos 5 m aparece una salida de aguas original de la muralla Alberzana. Esta atarjea conserva un dintel de piedra en la parte superior y tiene una luz interna de 0,29m. y una altura total de 0,47m. En el interior hay una serie de piedras de mediano tamaño que soportan la cubierta.

Detalle de la salida de aguas original de la muralla, en su cara interna. En la foto inferior se observa un detalle de la cubierta de piedras de la atarjea.

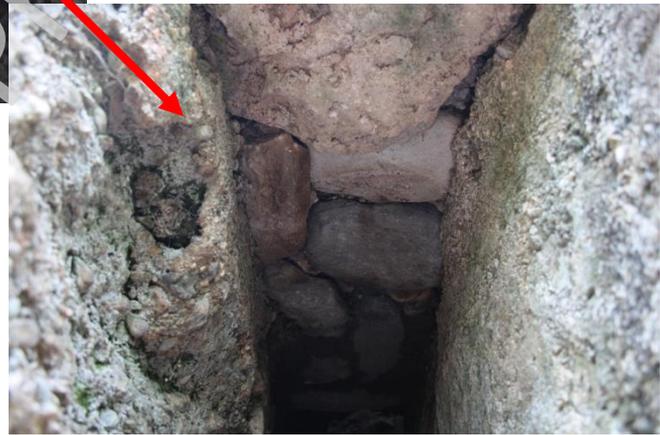
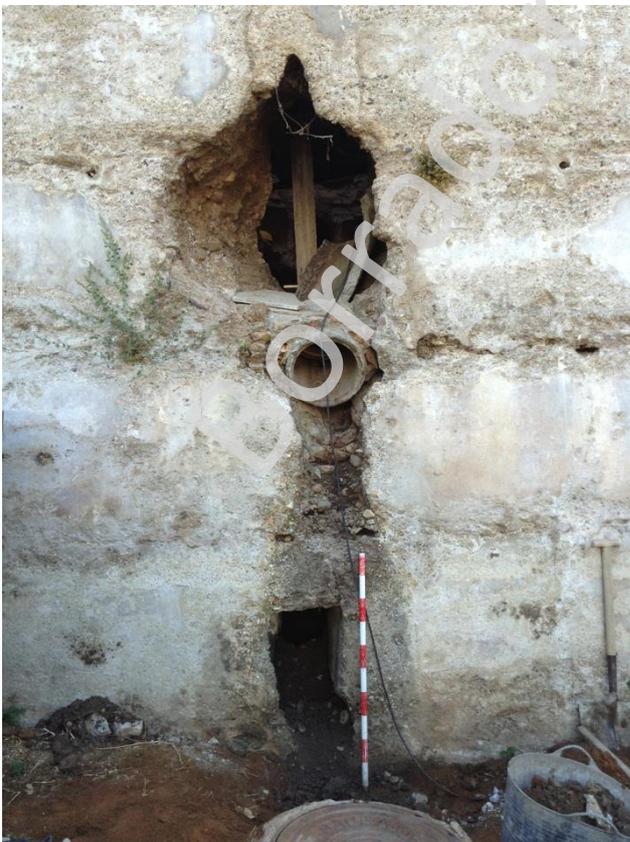
Detalle del alzado exterior de la muralla, con el hueco a restaurar, el tubo que se ha sustituido y la salida de aguas localizada.

Como hemos mencionado, fue necesario romper la atarjea original para la introducción del nuevo tubo. Sin embargo esta ruptura se realizó sólo en el lado Oeste de la atarjea que ya se encontraba deteriorado, manteniendo en todo momento las paredes originales de la misma.

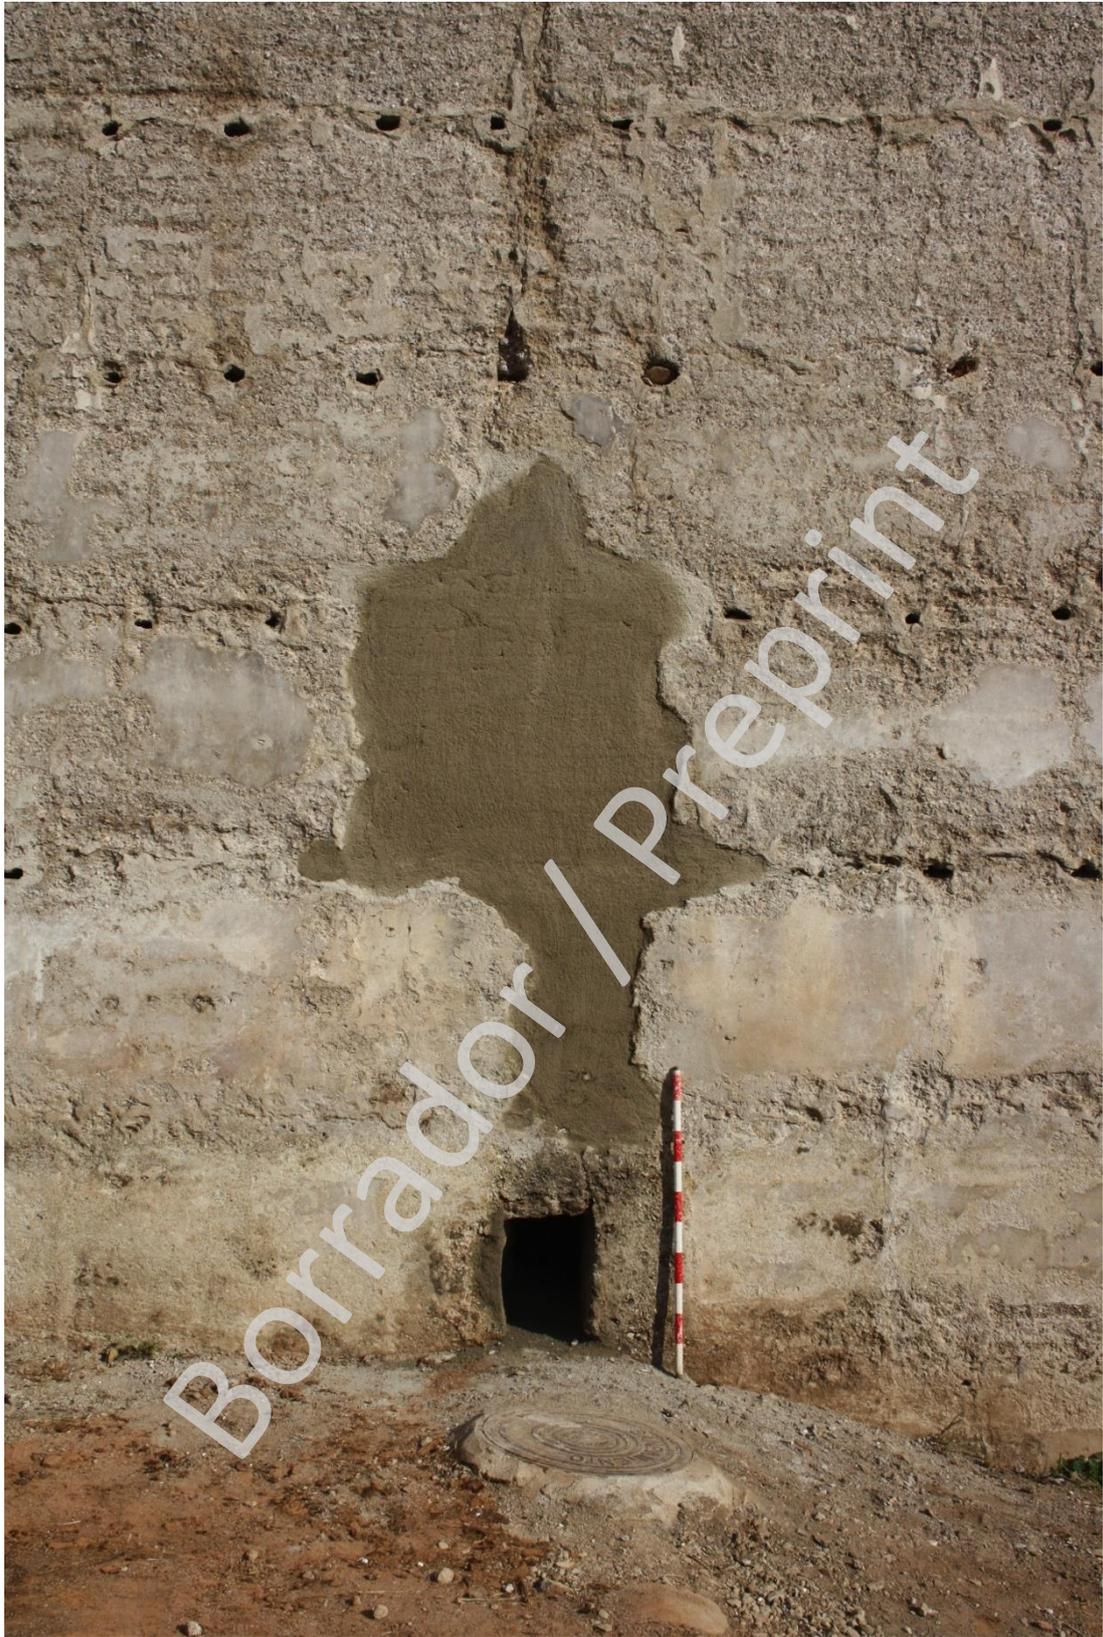
El resultado final de la intervención, tras la retirada del encofrado y el enganche del nuevo tubo a través de la atarjea original es el que se puede observar en la fotografía inferior. El mortero empleado aún se encuentra en fase de secado pero conforme se vaya produciendo se irá aclarando su coloración.
