ANUARIO ARQUEOLÓGICO DE ANDALUCÍA 2013

INTERVENCIÓN ARQUEOLÓGICA DE URGENCIA MEDIANTE CONTROL ARQUEOLÓGICO DEL DERRIBO DE COBERTIZOS PRÓXIMOS A LA TORRE FORTALEZA DE HUÉTOR-TÁJAR, UBICADOS EN PLAZA ANDALUCÍA Nº6 DE HUÉTOR -TÁJAR (GRANADA).

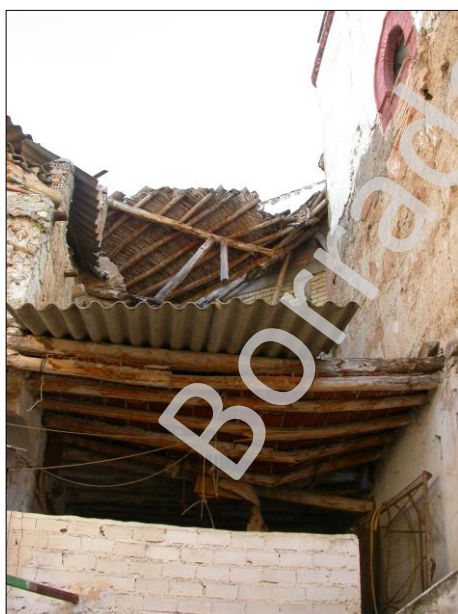
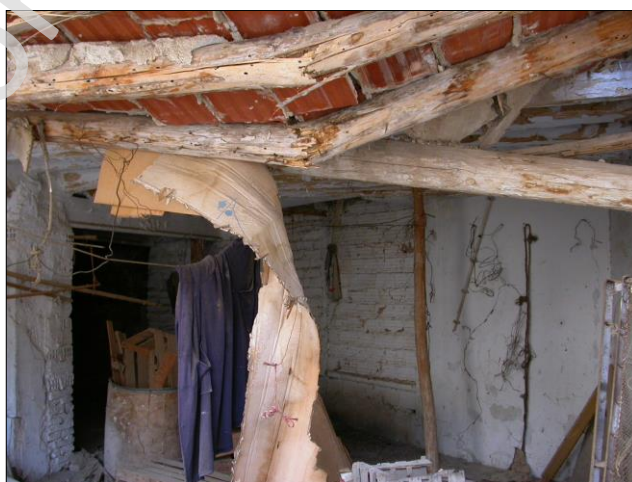
El estado de conservación del edificio no es muy bueno sobre todo la fachada y los cobertizos existentes en la trasera del edificio.

**ESTADO DEL TECHO (PLANTA PRIMERA)
DE LOS COBERTIZOS TRASEROS**

El proyecto se centrará en el control del dismantelamiento de los cobertizos y añadidos, situados en la parte trasera o patio de la vivienda y apoyados en la torre nazarí y que se encuentran en estado de ruina y que están provocando grietas y el deterioro de la estructura defensiva.

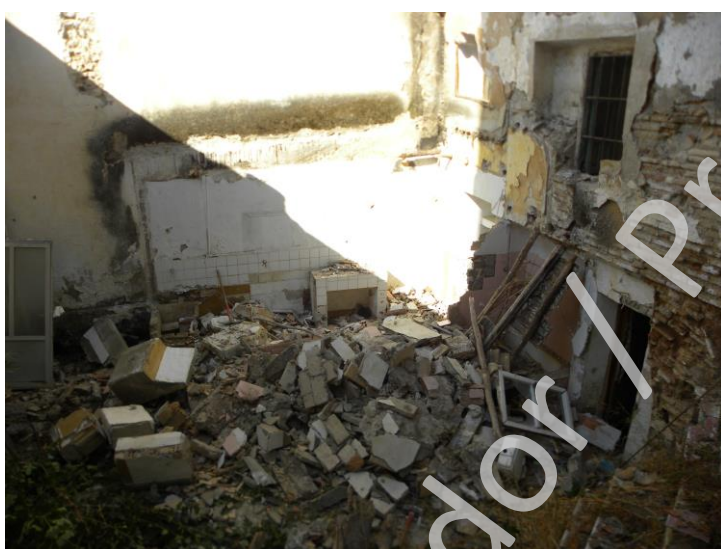
DEMOLICIÓN DE LAS ESTANCIAS DEL PATIO

Se ha llevado a cabo la demolición de una pequeña estancia situada en el patio de la vivienda y que se correspondía con un pequeño aseo y cocina; además se procedió a la retirada del tabique entre el patio y los cobertizos así como de la escalera situada en el patio, ambos elementos apoyados sobre el alzado de la torre y que amenazaban con desprenderse y dañar la torre por arrastre de material. La totalidad de la demolición y retirada ha sido realizada de forma manual y ha estado bajo supervisión arqueológica.

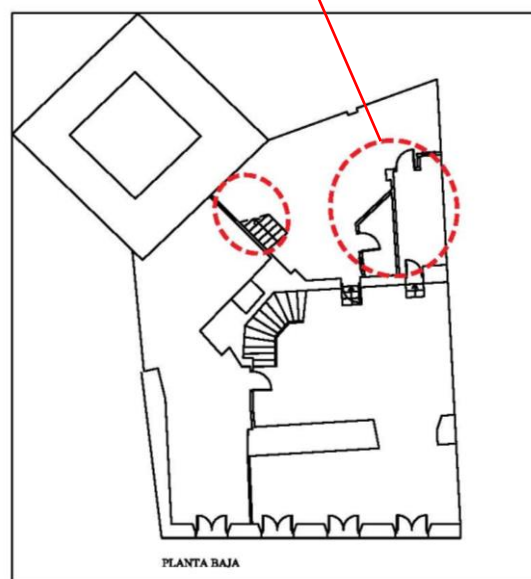
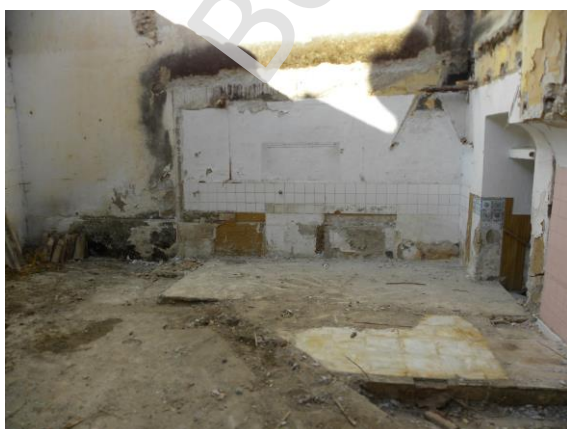
ESTADO FINAL DEL PATIO TRASERO

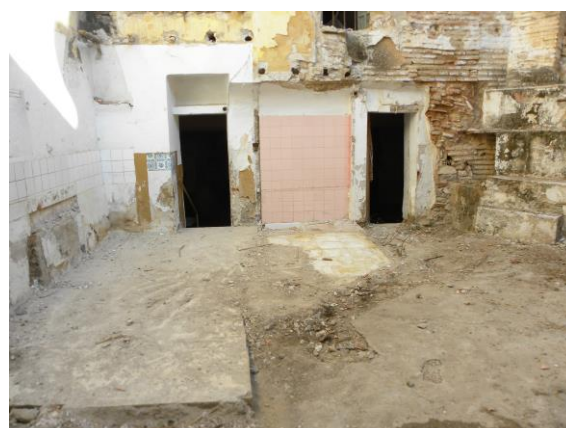
TRAS LA DEMOLICIÓN Y DESESCOMBRO

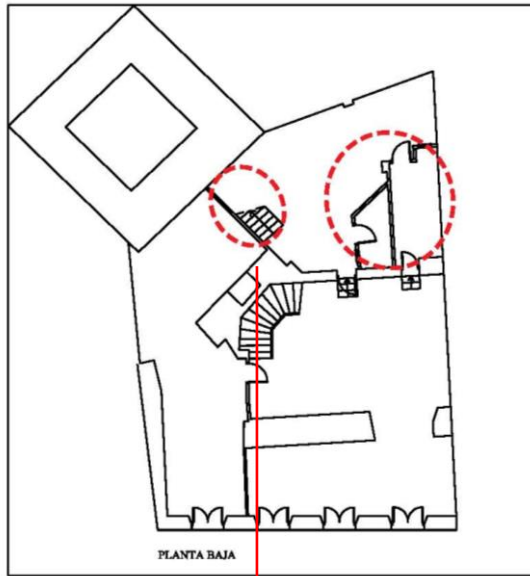
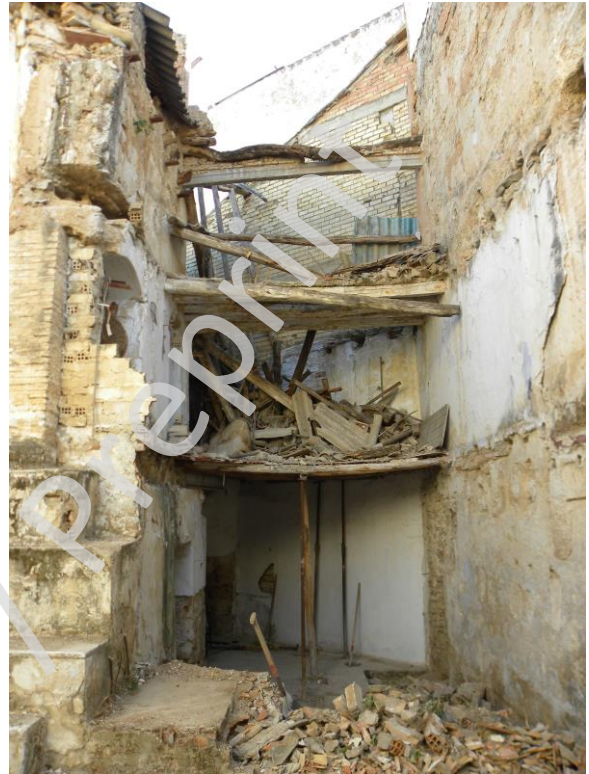
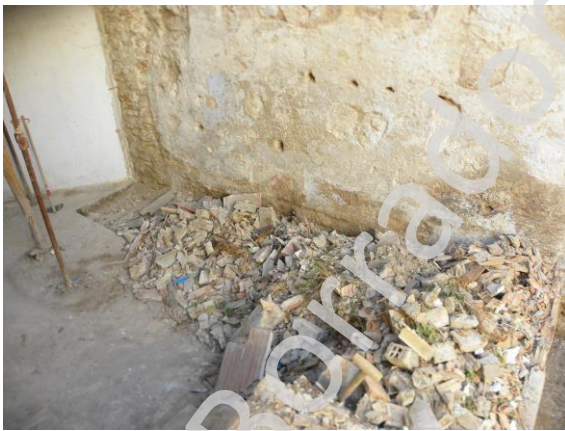
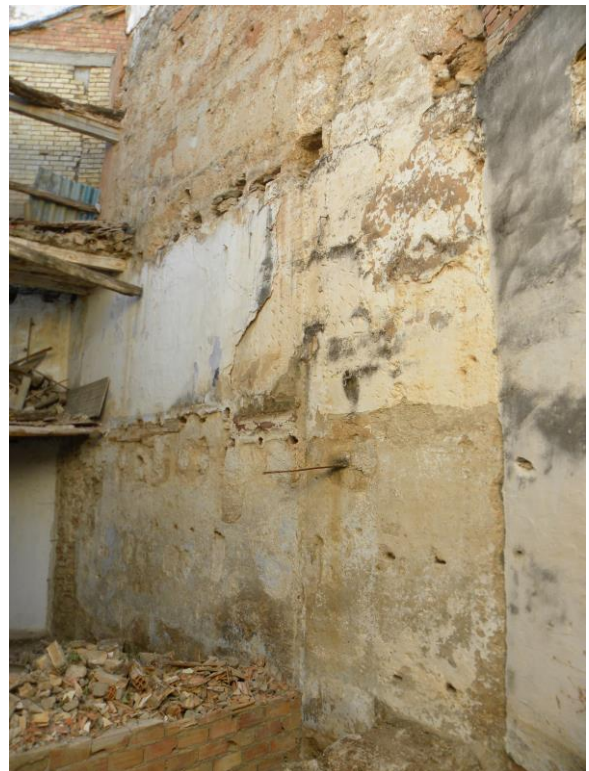
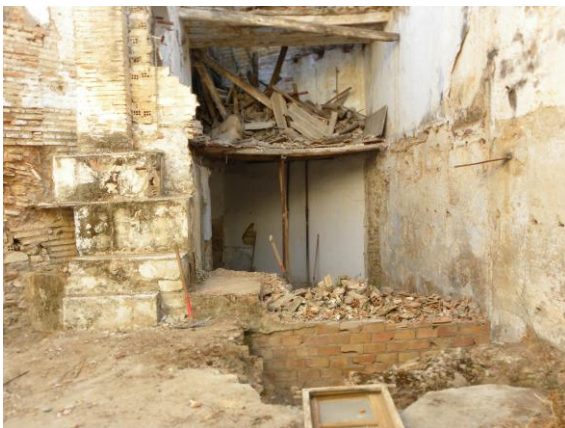
DEMOLICIÓN DEL TABIQUE Y ESCALERA

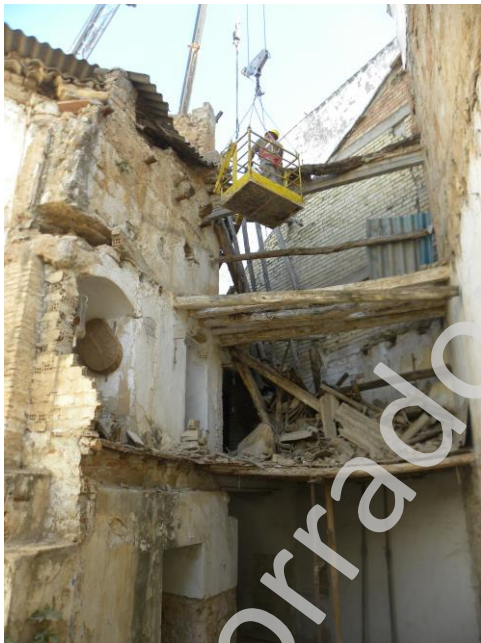
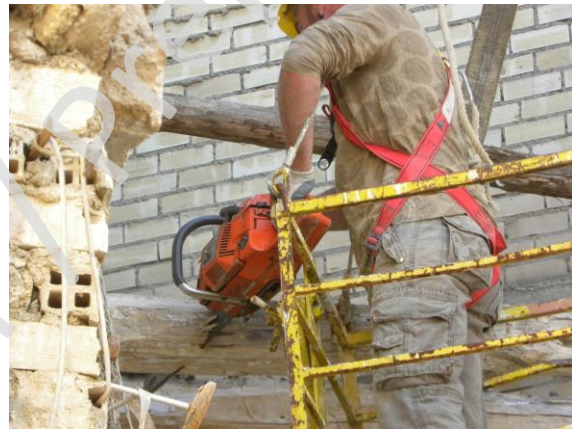
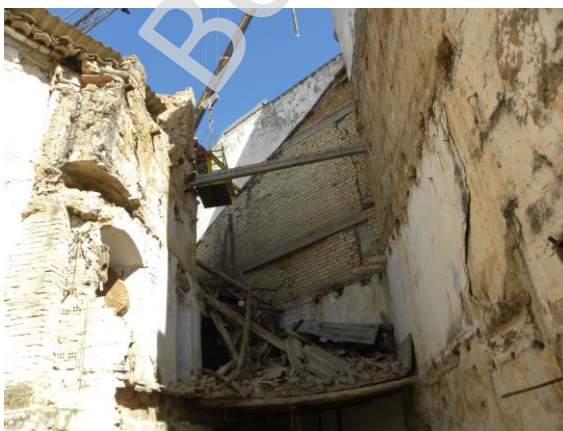
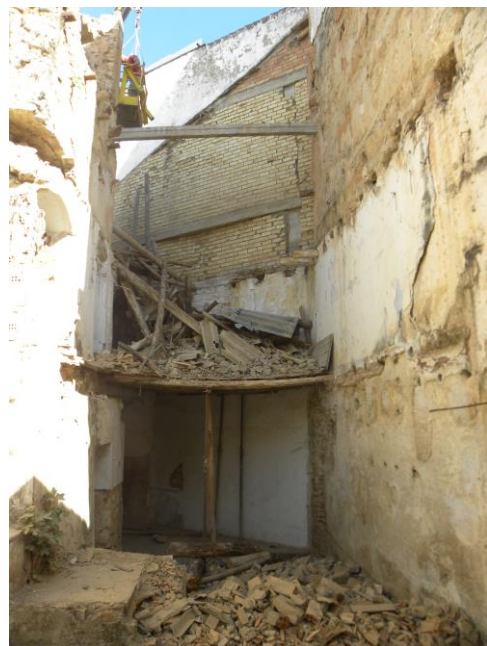
PROCESO DE RETIRADA DE ESCOMBROS, VIGAS Y ELEMENTOS SUELTOS

Una vez montada la grúa se ha procedido al desescombro manual de los restos de cubierta desprendidos y que se encuentran sobre las vigas de la planta primera y segunda del inmueble. Una vez retirada la mayor parte del escombros se ha procedido al corte de las vigas de madera perteneciente a la techumbre de los cobertizos, de forma que los huecos que fueron practicados para su instalación en el alzado de la torre y que han provocado la aparición de grietas y un deterioro general, no resulten afectados.

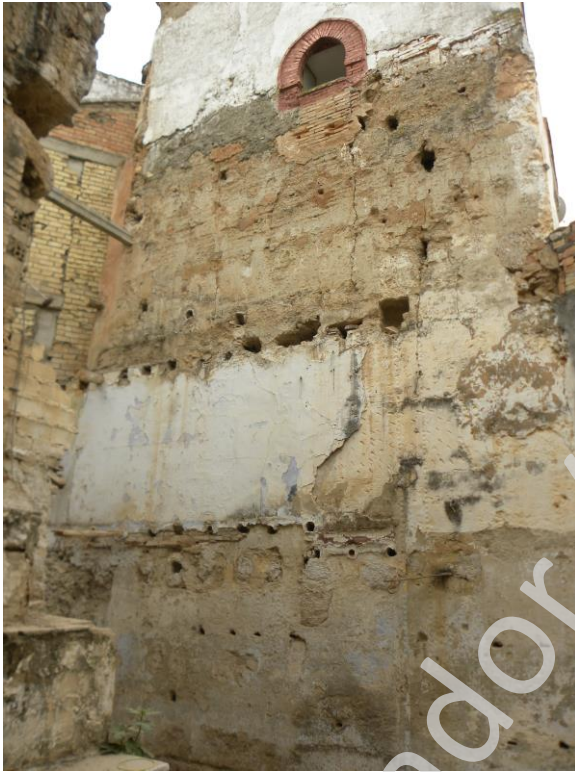
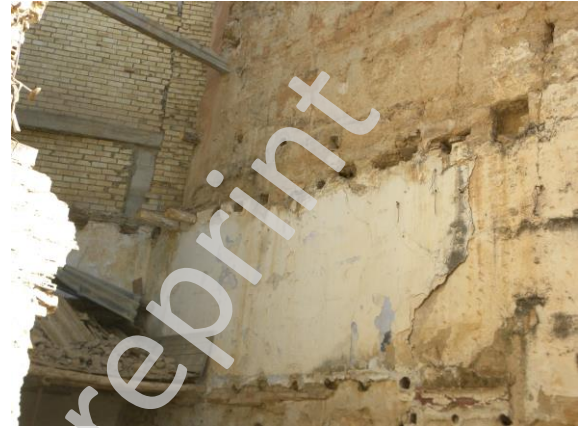
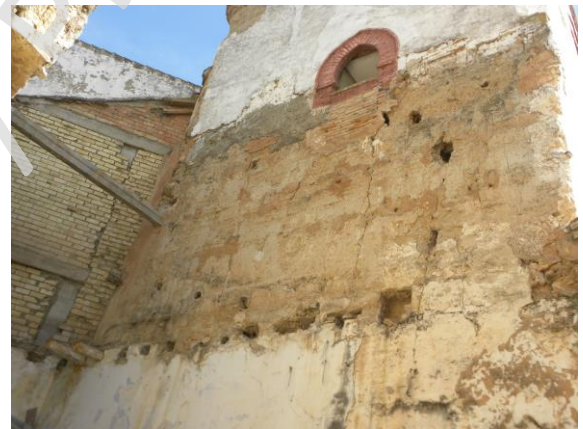
VISTA GENERAL Y DETALLES DEL ESTADO ACTUAL DEL ALZADO DE LA TORRE
