BASE DE ACCIDENTES DE TRABAJO INVESTIGADOS

CAÍDA DESDE ALTURA MANEJANDO UN MAQUINILLO

RESUMEN

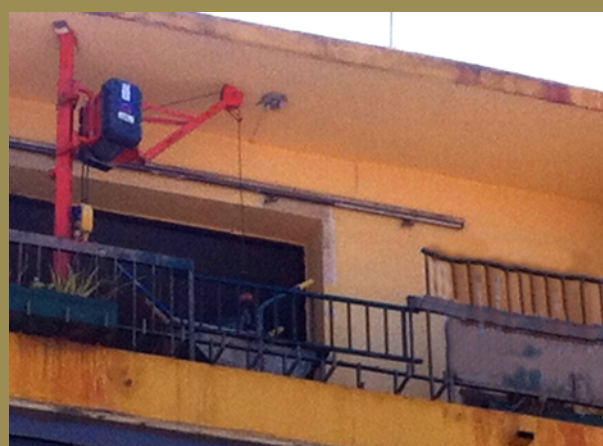
El cabezal iba instalado sobre una columna telescópica. Para colocarla a presión entre el suelo y el techo, colocaron un taco de madera debajo del mástil y una tabla de aglomerado en el extremo superior. Para comprimirla se giraba manualmente una manija, finalizando el apriete mediante el golpeo con una maza.

La barandilla de la terraza la cortaron para el desescombro y el hueco lo taparon con uno de los tramos retirados; pero sin solidez ni altura suficiente.

Fotografía tomada antes del accidente con el equipo elevador instalado en la terraza

Se hubiera evitado facilitando las instrucciones del fabricante del equipo elevador y formando a los trabajadores sobre la técnica de trabajo con el equipos de elevación de carga. Debieron usar tacos de madera maciza de un espesor suficiente y además anclar el equipo al forjado. Debieron comprobar la verticalidad de la columna con un nivel y establecer un programa de revisiones diarias dando por ejemplo un apriete todos los días a la manija. No obstante es preferente el empleo del sistema columna bípode frente al de mástil o de columna.

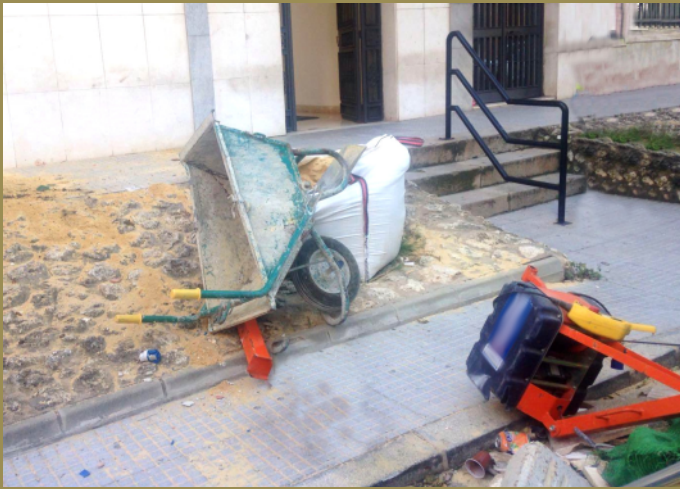
Disposición de los equipos tras la materialización del accidente por caída desde el 4° piso

Una vez arriba, agarró el asidero para girarlo y meter el carro. En ese instante se salió el taco situado entre el techo y el mástil, provocando el vuelco del montacargas, que golpeó con fuerza en la pared, la barandilla y cayó finalmente balcón abajo. El trabajador probablemente agarró el equipo en un acto reflejo para evitar su caída y fue arrojado fuera de la terraza. El impacto contra la acera de la calle provocó su fallecimiento.

- Defectos de estabilidad en equipos de trabajo debido a un incorrecto montaje y mantenimiento. Falta de sujeción adecuada del equipo de elevación que no estaba anclado al forjado. El taco superior se fue deslizando hasta que finalmente salió de la estructura. La superficie plana de material plástico aumentó la posibilidad de desplazamiento. La presión ejercida por la columna deformó y separó las fibras de madera del aglomerado. (Código 4102).

Este accidente podría haberse evitado si el empresario hubieran adoptado las medidas preventivas propuestas en el plan de seguridad de la obra y el convenio colectivo de la construcción, dotando al trabajador de un equipo anticaída atado a un punto fijo en la terraza.
