SEVILLA ANDALUZ DE SALUD
CONSEJO DE SALUD
ÁREA HOSPITALARIA
VIRGEN MACARENA

ANTEPROYECTO DE REHABILITACIÓN DE LAS
ZONAS HISTÓRICAS DEL HOSPITAL DE SAN LÁZARO
AVENIDA DOCTOR FEDRIANI Nº S/N. 41009. SEVILLA (SEVILLA)

CIVITE ARQUITECTURA S.L

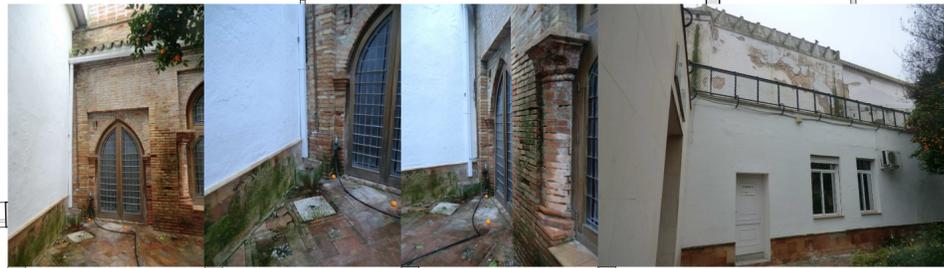
1 Encuentro de iglesia con galería neomudéjar. Se aprecian manchas de humedades en ambos muros, en el zócalo, etc... En la parte superior se observa la fábrica levantada sin la traba adecuada, sin ajustarse a las condiciones de seguridad necesarias, al tiempo que el nivel de calidad no se ajusta a la galería neomudéjar.

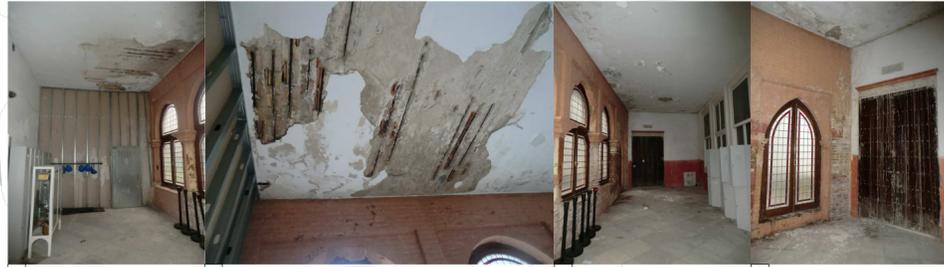
5 Galería neo-mudéjar clausurada. Desprendimiento de pintura y revestimientos en techo provocado por la oxidación de los aceros del forjado generado por la entrada de humedades. Daños de la fachada causados por la aplicación de pintura plástica no transpirable. Presenta un aspecto general de abandono.

6 Galería neo-mudéjar clausurada. Desprendimiento de pintura y revestimientos en techo y paredes generado por la entrada de humedades. Daños grave de las carpinterías de la puerta neomudéjar y puerta de la iglesia.

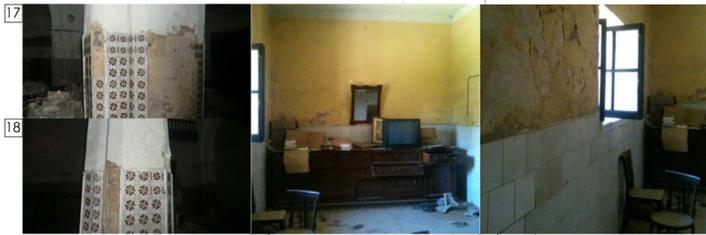
17 Pilares centrales de la nave, con presencia de fisuras y graves deformaciones en el revestimiento del zócalo y enlosado.

18 Desprendimiento de revestimientos, pinturas y azulejos, humedad generalizada en paredes, suciedad y degradación del ámbito.

19 Desprendimiento de revestimientos, pinturas y azulejos, humedad generalizada en paredes, suciedad y degradación del ámbito.

20 Desprendimiento de revestimientos, pinturas y azulejos, humedad generalizada en paredes, suciedad y degradación del ámbito.

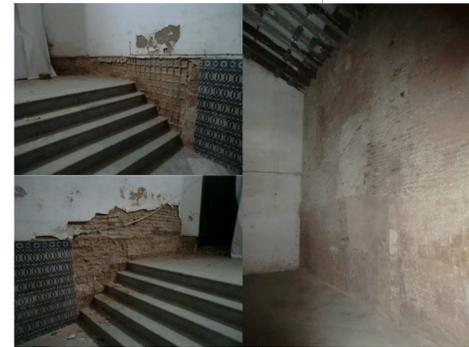
21 Desprendimiento de revestimientos, pinturas y azulejos, humedad generalizada.

22 Desprendimiento de revestimientos, pinturas y azulejos, humedad generalizada.

23 Nave lateral. Se ha retirado el revestimiento en mal estado, aunque aún muestra señales de humedad.

24 Muro de la iglesia, adosado a la dependencias de las religiosas. Notable muestras de humedad en la base del muro, encuentro de la cubierta y entorno a los huecos.

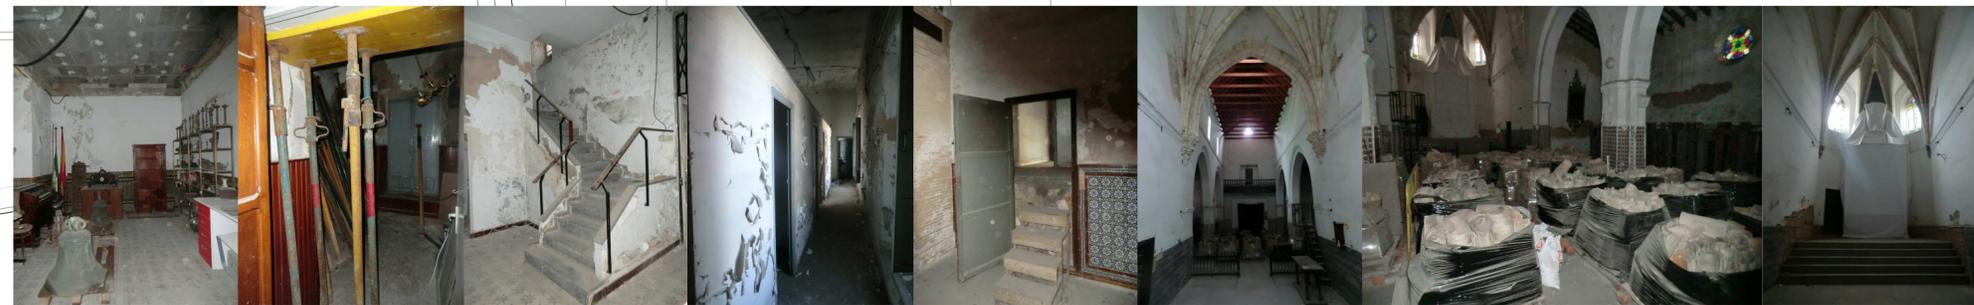
9 Sala 1. Estado de abandono, sirviendo como lugar donde se acumulan archivos, muebles, etc... sin criterio ni cuidado.

10 Sala 2. Puerta apeada. Estado de abandono, sirviendo como lugar donde se acumulan elementos de apeo sin uso.

11 Recinto de la escalera en planta baja. Desprendimiento de pintura y revestimientos. Estado general de abandono.

12 Antigua dependencias. Desprendimiento de pintura y revestimientos. Humedad y suciedad generalizada.

13 Zaguán de la Iglesia. Vista del acceso al almacén de la iglesia. Estado de abandono.

14 Interior de la Iglesia. Se aprecia desprendimiento de revestimientos, almacenados. Azulejos y revestimientos en mal estado. suciedad y humedad generalizada.

15 Gran cantidad de material de obra (tejas) e enseres almacenados. Azulejos y revestimientos en mal estado. Humedades, suciedad y estado de abandono.

16 Presbiterio de la iglesia. Pérdida de revestimientos y alicatados. Zona de retablo cubierto.

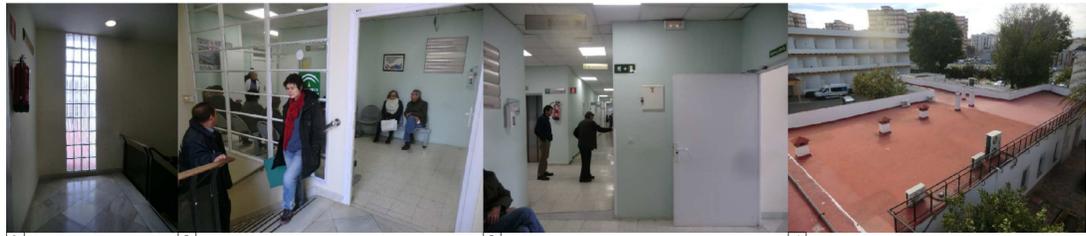
1 Escalera actual de acceso del hospital. 2 Escalera de acceso actual del hospital con entrada a través de una sala de espera. 3 Acceso actual a planta alta del hospital desde la sala de espera. 4 Cubierta transitable anexa a la iglesia.

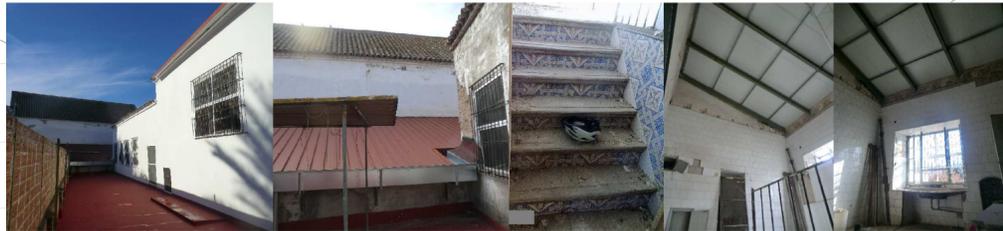
5 Terraza en desuso sobre galería clausurada. El pretil al patio central se ha recrecido con ladrillos bastos. 6 Cubierta lateral de la Iglesia se ha cubierto temporalmente con una estructura de acero y chapa. 7 Escalera de la Torre de los Gausines en estado de abandono y suciedad. 8 Interior de la Torre de los Gausines. Se aprecia un importante deterioro de los revestimientos. Cubierta temporal de estructura de acero y chapa. 9

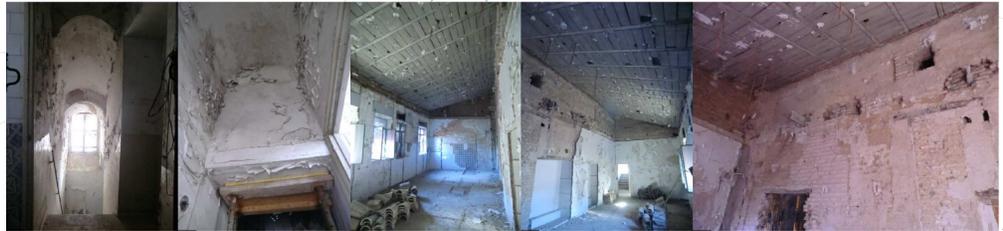
10 Escalera acceso. Estado de abandono, deterioro de revestimientos y suciedad. 11 Techo escalera de acceso. El hueco de entrada se encuentra arriostrada. 12 Antiguo baños/lavadero de Clausura. Estado de abandono y deterioro de revestimientos y suciedad. Cubierta de viguetas auto-resistente y bovedillas. 13 Antiguo baños/lavadero. Vigas de arriostamiento autoresistentes atraviesan el muro central. Se ha retirado los revestimiento dejando visto los distintos aparejos y antiguo huecos del muro. 14

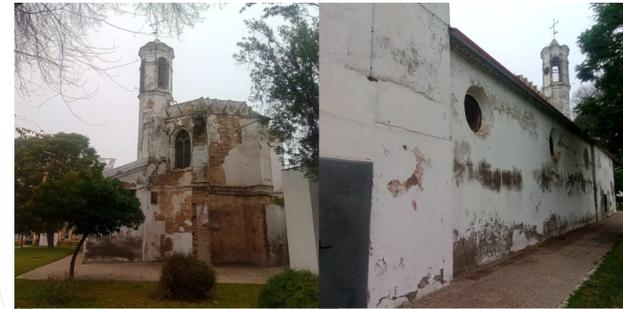
25 Vista general del exterior del ábside de la iglesia. Falta de revestimiento generalizada. Manchas en el testero de la nave lateral. Verdín y vegetación en las almenas sirias y contrafuertes. 26 Vista general del lateral de la iglesia. Notables manchas de humedad y desperfectos en revestimientos. Desconchados y verdín.

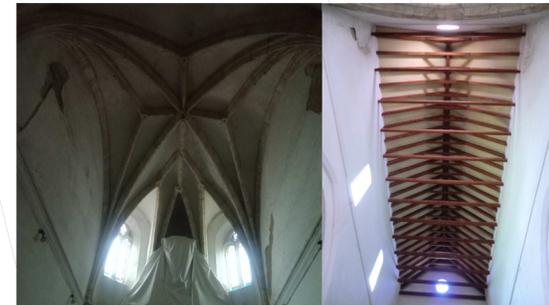
27 Vista de la bóveda del presbiterio. Se aprecia suciedad en los nervios y el mal estado de los revestimientos de los laterales y plementos de la bóveda. 28 Vista de la nave central. Cerchas en forma de artesas. Importante entrada de humedad en el encuentro con la bóveda del presbiterio.

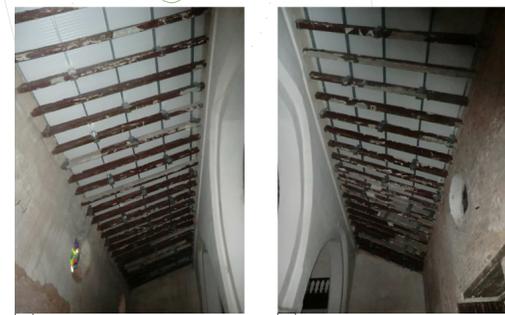
29 Cubiertas de las naves laterales. Actuación de emergencia ejecutada en chapa y acero sobre vigas de maderas. Las vigas se encuentran aún en un estado lamentable de suciedad y deterioro. Una actuación claramente temporal. 30

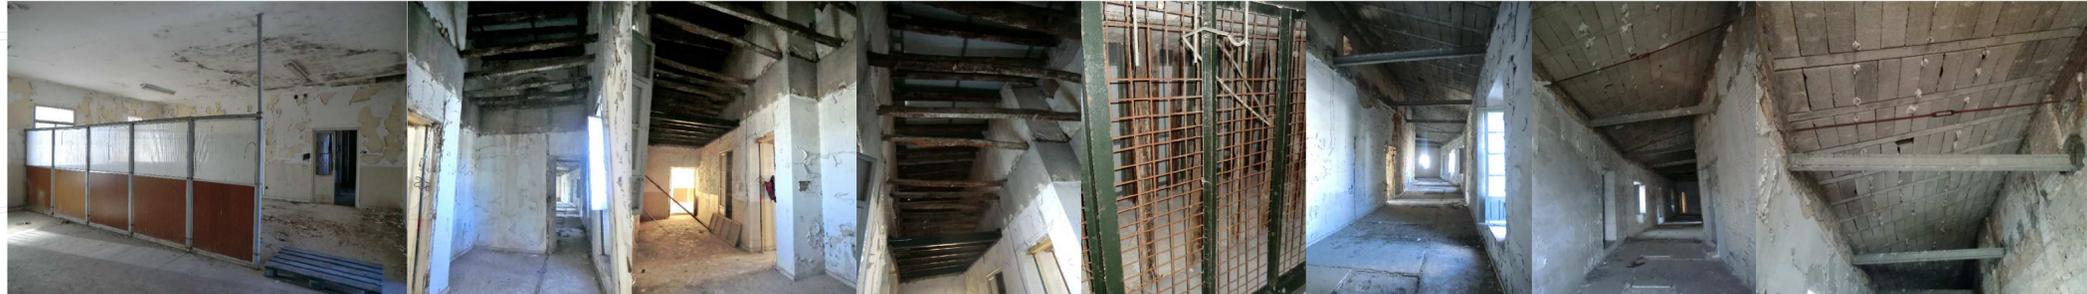
15 Sala planta alta. Estado de abandono y deterioro de revestimientos, suciedad, excrementos, humedades en falso techo. 16 Pasillo de las antiguas dependencias: Revestimientos muy deteriorados por la entrada directa de agua por la rotura de los vidrios. Se aprecian las antiguas vigas de madera que arriostran los muros y la intervención de emergencia de la cubierta del cuerpo sobre la entrada principal ejecutada en acero y chapa. 17 18 Dependencias antigua clausura. Se aprecian unas antiguas barras de acero que arriostran los muros, las cuales han sido complementadas recientemente con viguetas auto-resistentes. Solución que no parece haber solucionado el problema ya que existe un notable desplome en los muros. En general un estado de conservación muy deteriorado. 19 20 21 22

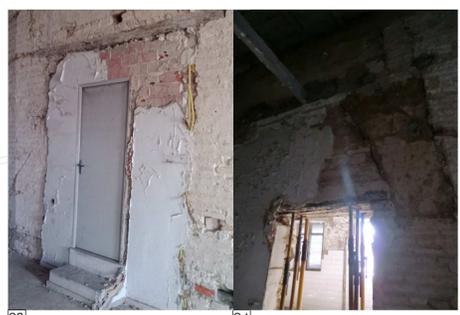
23 Dependencias antigua clausura. Huecos entre estancias apeados. Falta de revestimiento que muestra los distintos aparejos del antiguo muro, huecos cegados, dinteles antiguos y conductos de instalaciones. En general en un estado de conservación muy deteriorado. 24
