INFORME DE JUSTIFICACIÓN DE PROCEDIMIENTO DE URGENCIA EN LA CONTRATACIÓN DE LAS OBRAS DE ENSANCHE Y MEJORA DE LA A-338 .

Se redacta el presente informe de cara a justificar el carácter de urgencia que requiere la licitación de las obras de ENSANCHE Y MEJORA DE LA A-338 ENTRE LOS PKS 12+650 (INTERSECCIÓN CON LA A-385) Y 14+520 (CIUDAD INDUSTRIAL, TECNOLÓGICA Y ÁREA DE INNOVACIÓN. CLAVE 02-GR-2391-PC, de acuerdo con lo establecido en el artículo 119 de la LCSP.

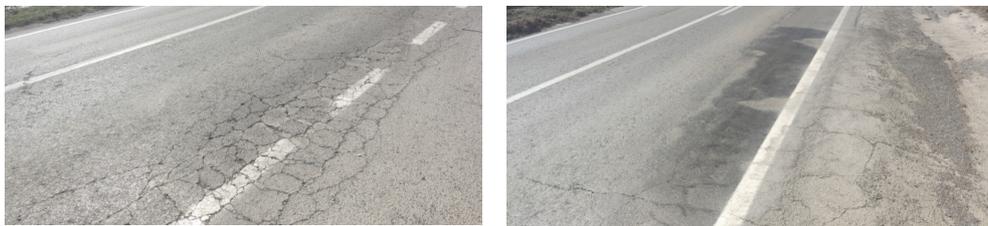
Son también numerosos los asientos localizados en la superficie de la calzada en forma de blandones. Asociado a las roderas y blandones mencionados, en unos casos, y de forma aislada en otros, se pueden observar numerosas zonas con piel de cocodrilo y cuarteo en malla gruesa causadas por: falta de espesor o fatiga de las capas del firme, así como falta de capacidad portante y/o mala calidad de alguna de las capas existentes en el firme.

Hundimiento del firme y formación de fisuración

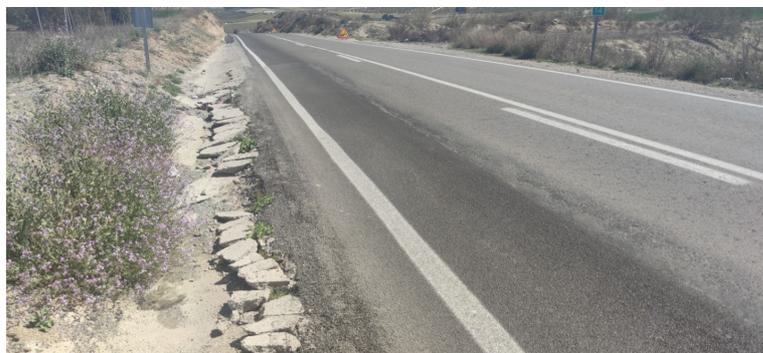
Además, el incremento de tráfico pesado en una carretera que apenas llega a los seis metros de anchura, unido a la velocidad de circulación de los vehículos pesados, supone un grave riesgo a la seguridad de la circulación. La sección estricta de la carretera entre el P.K. inicial de la actuación hasta llegar a la primera intersección con el CITAI, que apenas alcanza los 6 m estrictos de anchura, provoca que con el desproporcionado número de vehículos pesados que recorren el tramo lo hagan en una situación de falta de seguridad vial. Estos vehículos pesados usan habitualmente la cuneta para aorillarse en los cruces con otros vehículos, lo que está ocasionando la ruina del drenaje longitudinal del tramo.

Ruina del sistema de drenaje longitudinal y hundimiento de la zona de calzada asociada a la zona de rodadura sobre antiguo ensanche de la carretera.
