PROYECTO BÁSICO Y DE EJECUCIÓN Y ESTUDIO DE SEGURIDAD Y SALUD PARA LA REPARACIÓN DE PATOLOGÍAS EN VENTANAS Y APLACADO DE FACHADA EN LA SEDE JUDICIAL DE RONDA

Referencia: SG/Inf/bma

ESTADO ACTUAL DE LA EDIFICACIÓN Y DEFINICIÓN DE PATOLOGÍAS Y ZONAS DE ACTUACIÓN. PLANTAS BAJA Y 1

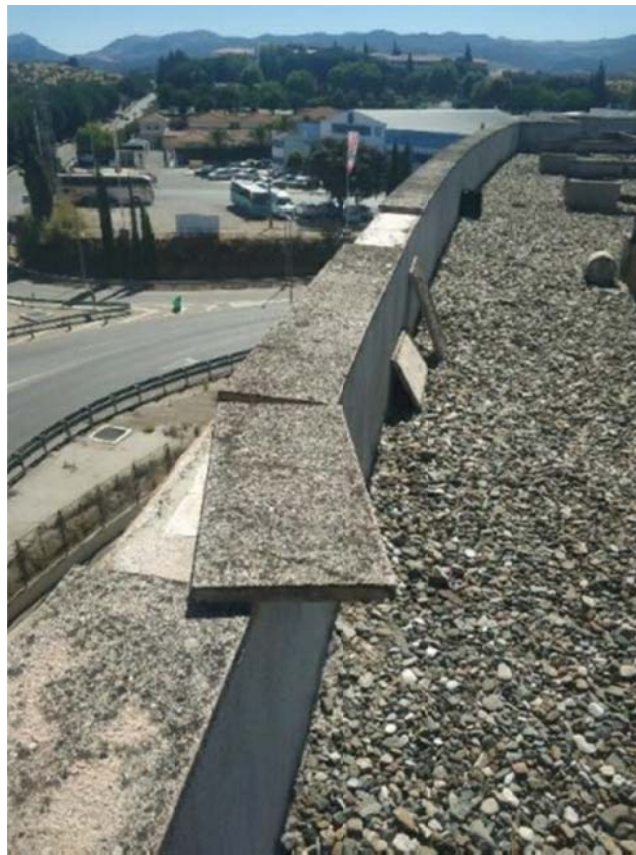
FOTO 1: ELEMENTOS DE REMATE DE ANTEPECHO SIN FIJACIÓN (FOTO OBTENIDA DEL INFORME DE APLACADOS DE REFERENCIA 3374/2021 REALIZADO POR LABRUM S.L.)

ZONA DE ACTUACIÓN 3  
 FIJACIÓN DE PIEZAS DE REMATE DE ANTEPECHO QUE SE PRESENTAN SIN ANCLAR

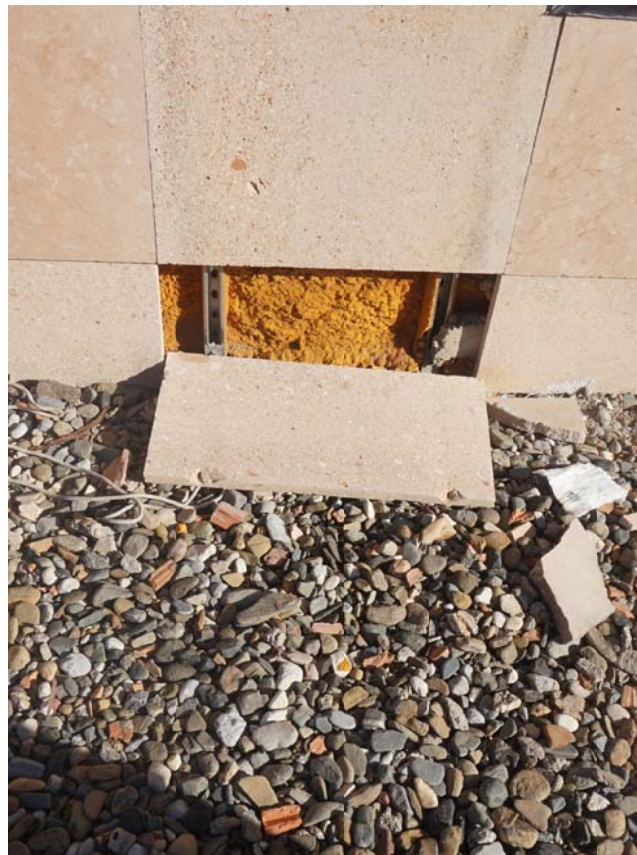
FOTO 2: PIEZA DE FACHADA SIN ANCLAR, DEBIDO AL DEFICIENTE ENLACE DE LOS ELEMENTOS LÍMITE

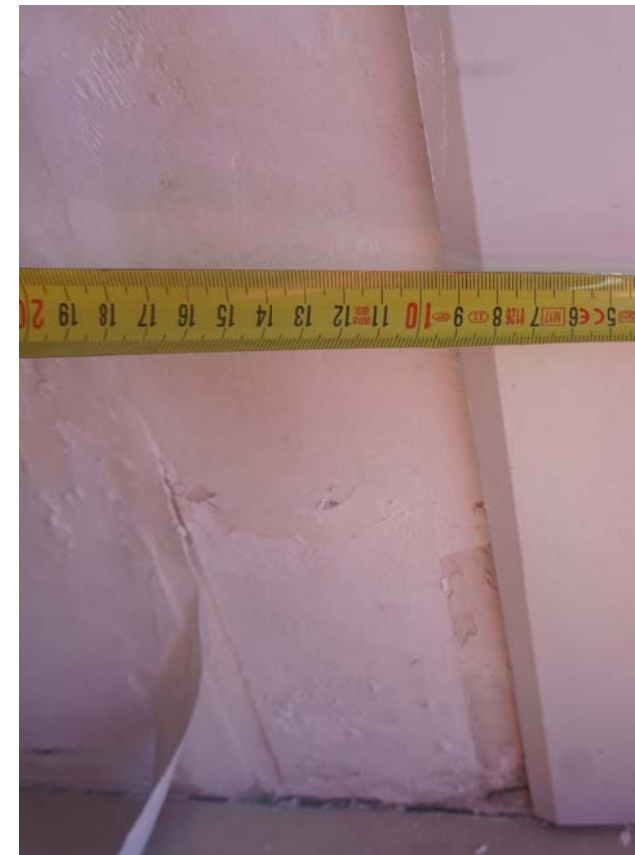
FOTO 5: PRESENCIA DE HUMEDAD EN MOCHETA

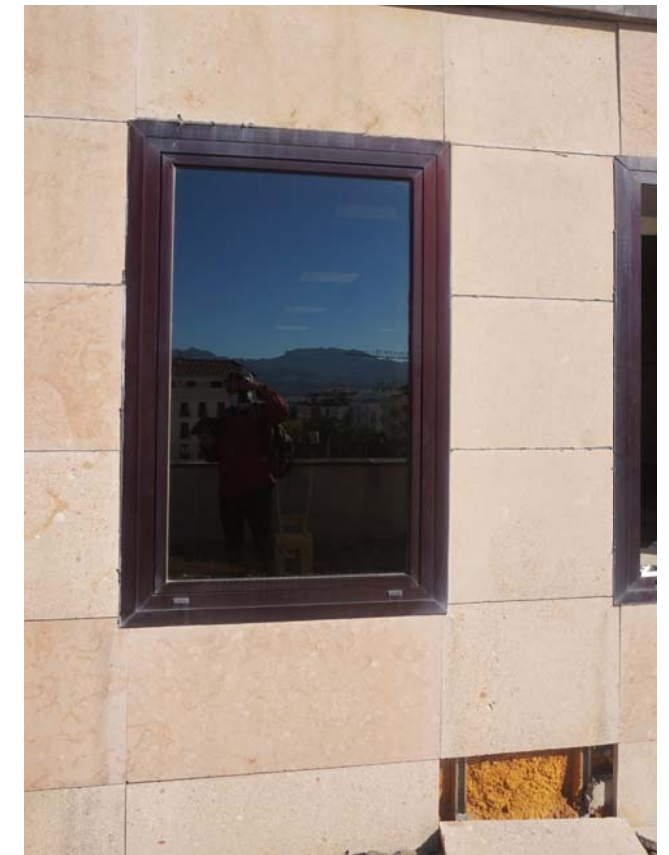
FOTO 6: ALINEACIÓN EXTERIOR DE CARPINTERÍAS HASTA ACABADO DE FACHADA

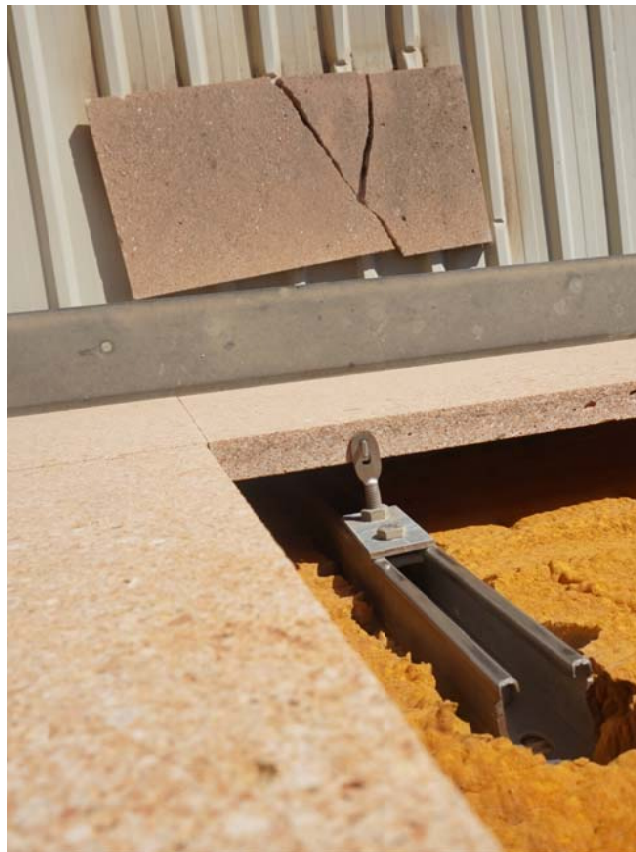
FOTO 3: CHAPA ONDULADA DETERIORADA POR IMPACTO

ZONA DE ACTUACIÓN 4  
 SUSTITUCIÓN DE PIEZAS DE CHAPA ONDULADA

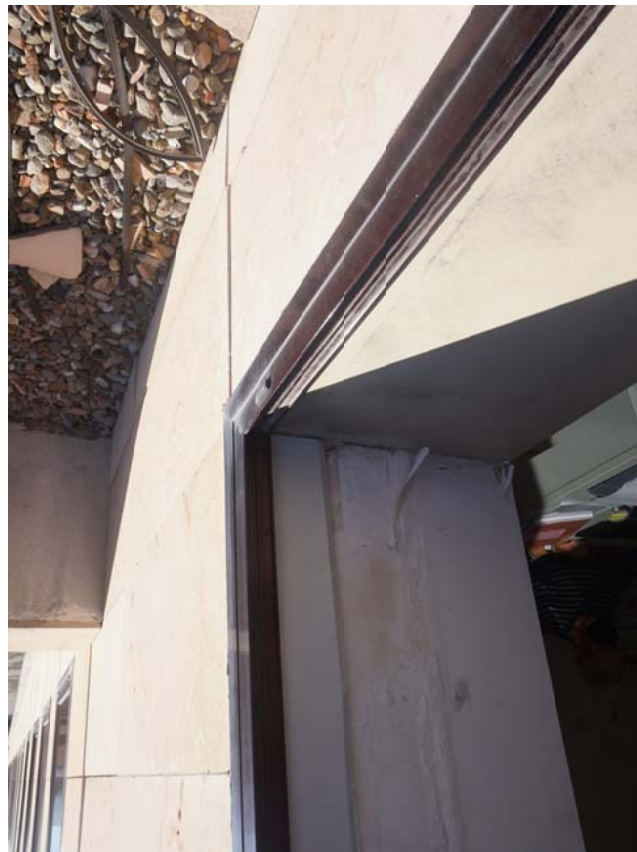
FOTO 4: PRESENCIA DE HUMEDAD EN MOCHETA

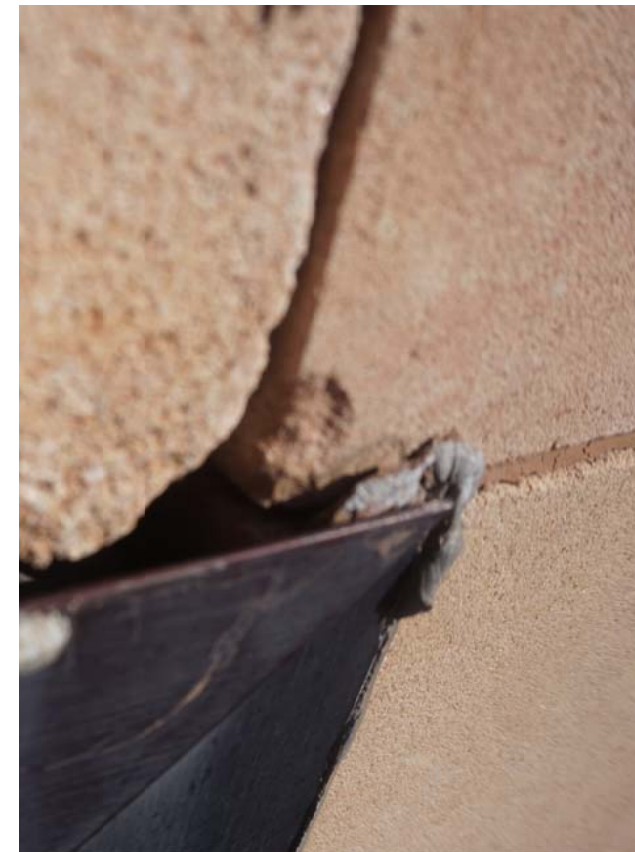
FOTO 7: PIEZAS DE APLACADO DESPORTILLADAS

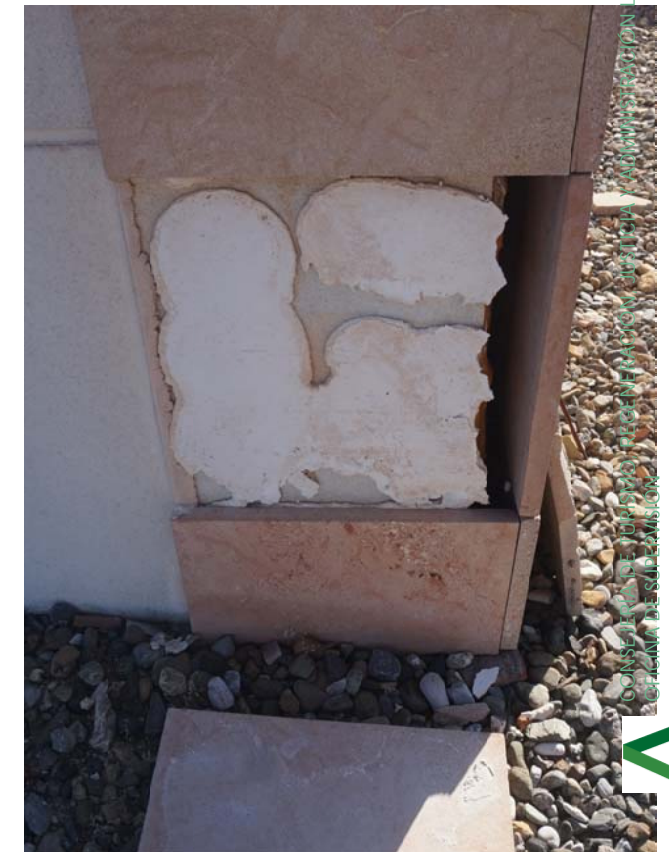
FOTO 8: APLACADO CON SISTEMA DE SUJECIÓN INSUFICIENTE MEDIANTE PELLADAS DE MORTERO

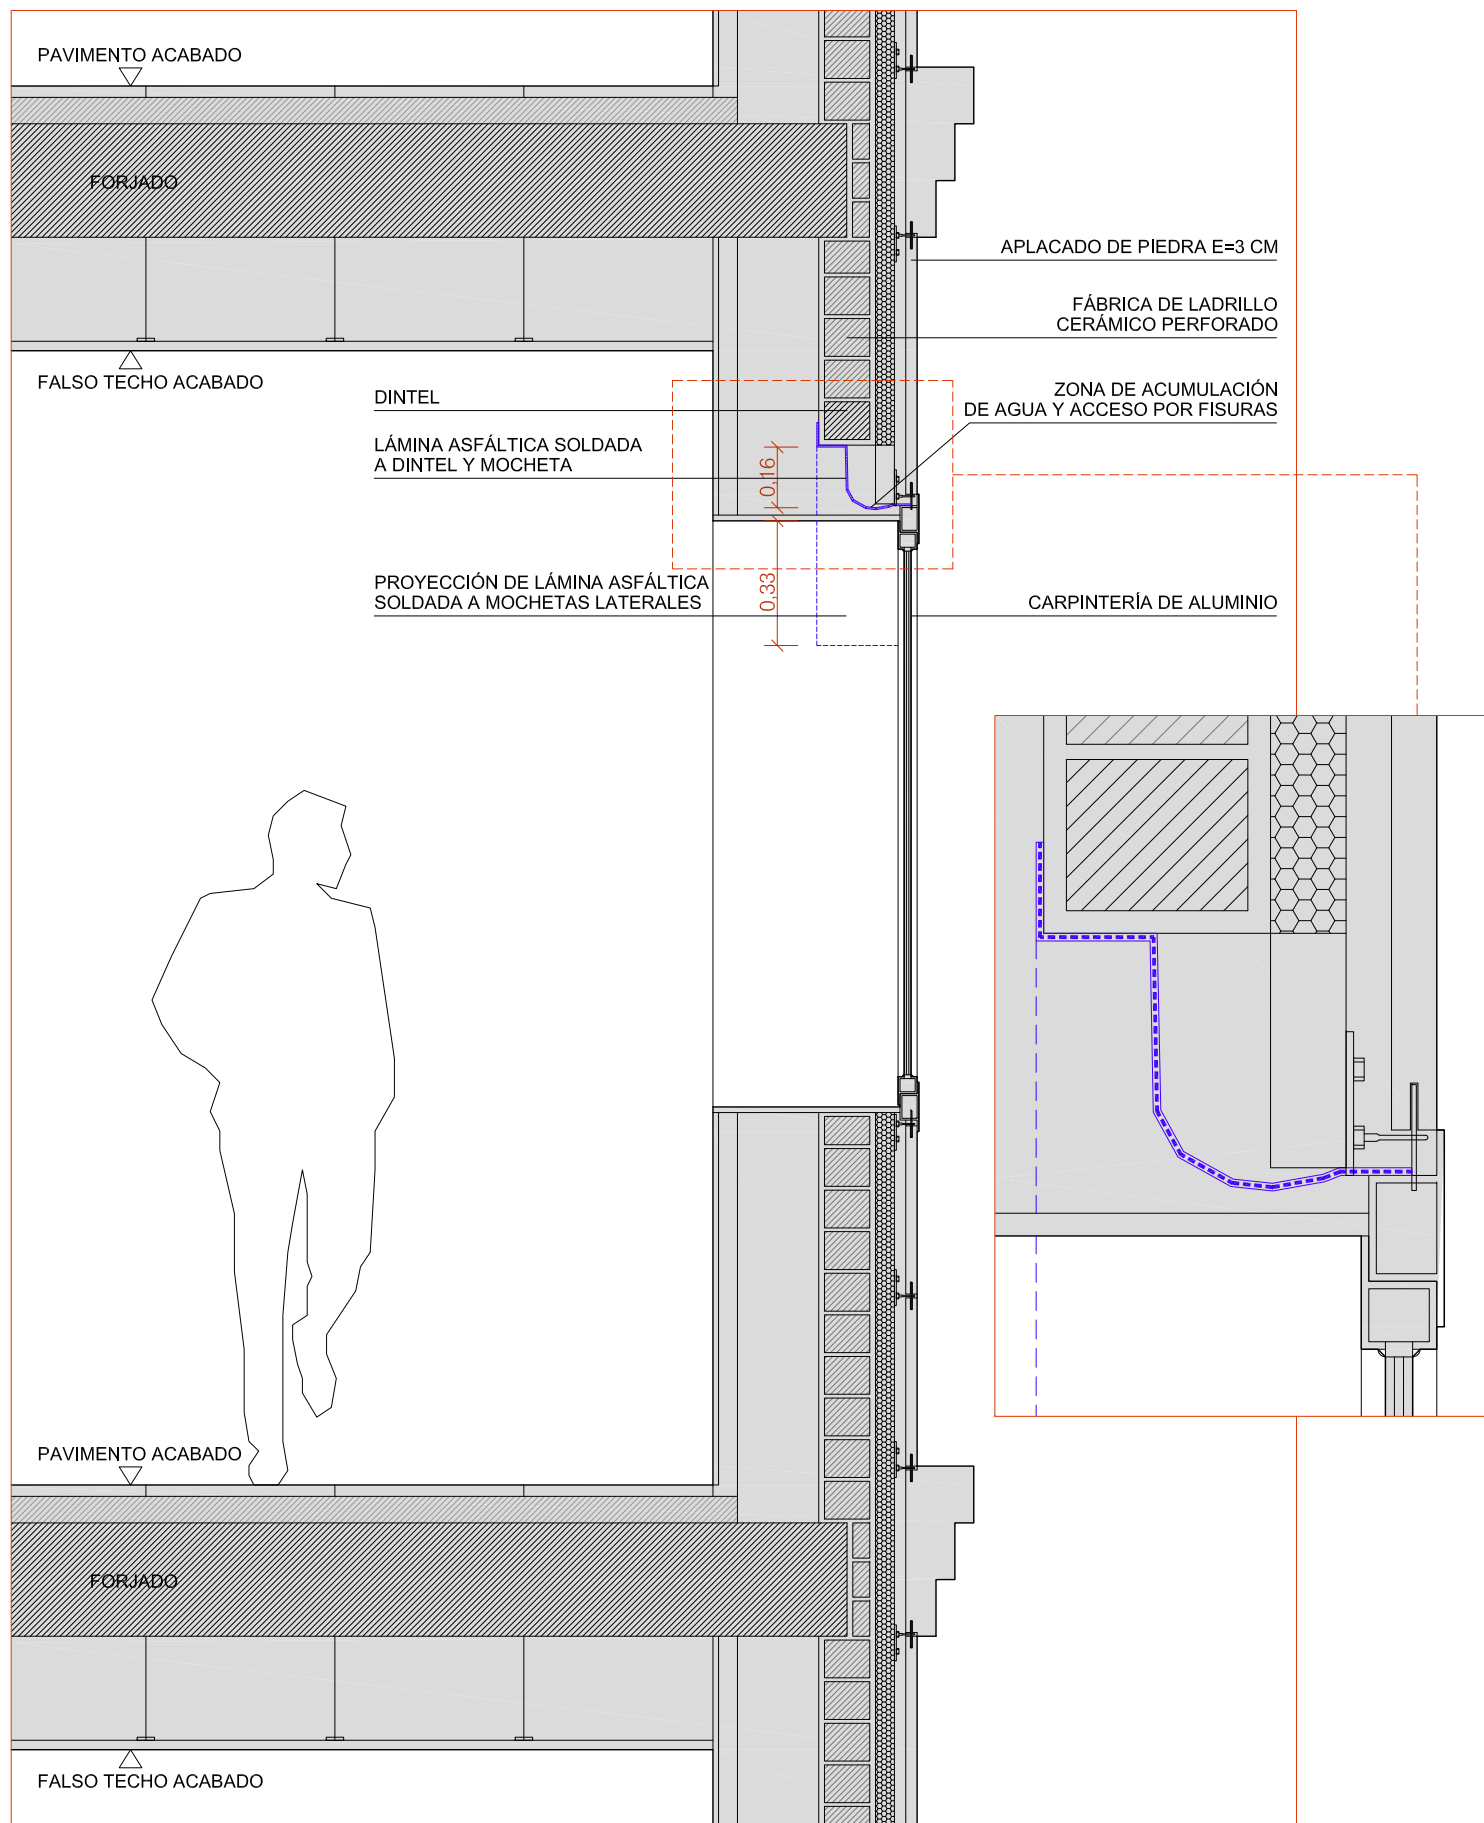
ESTADO ACTUAL. SECCIÓN CONSTRUCTIVA A-A'

**PATOLOGÍAS DETECTADAS EN LOS HUECOS:**

- EL SISTEMA DE FACHADA VENTILADA DEJA PASAR EL AGUA POR EL LLAGUEADO ENTRE LAS PIEZAS, FAVORECIENDO LA CIRCULACIÓN DE AGUA POR LA CÁMARA.
- FILTRACIONES DE AGUA DESDE EL SISTEMA DE FACHADA VENTILADA A LOS HUECOS, MOCHETAS Y DINTELES.
- ACUMULACIÓN DE AGUA EN LA LÁMINA ASFÁLTICA DE LOS DINTELES.
- DISCONTINUIDAD EN LA LÁMINA ASFÁLTICA DE IMPERMEABILIZACIÓN QUE SÓLO DESCENDE UNOS 30 CM EN LAS MOCHETAS. LAS HOLGURAS Y FISURAS FAVORECEN EL ACCESO DE AGUA.

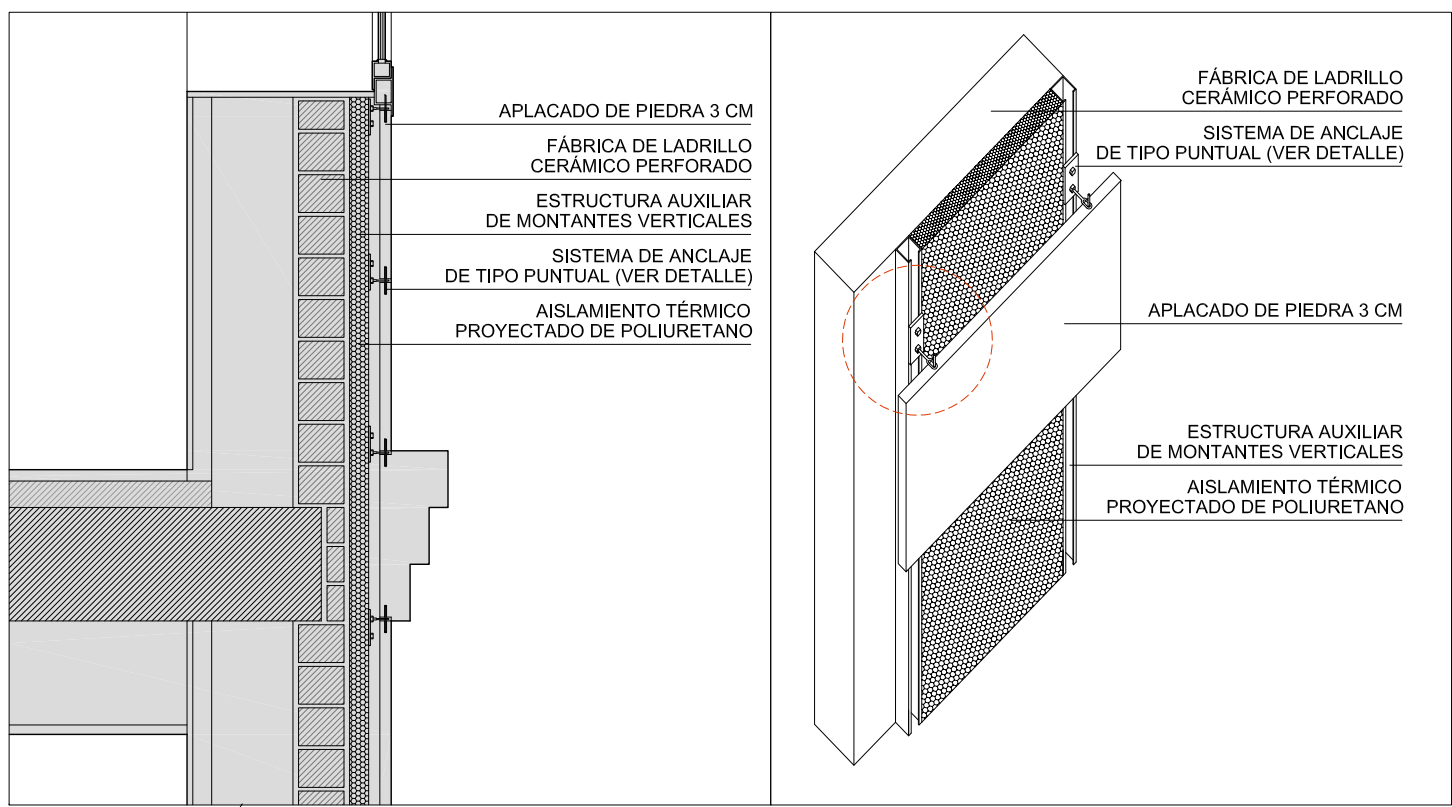
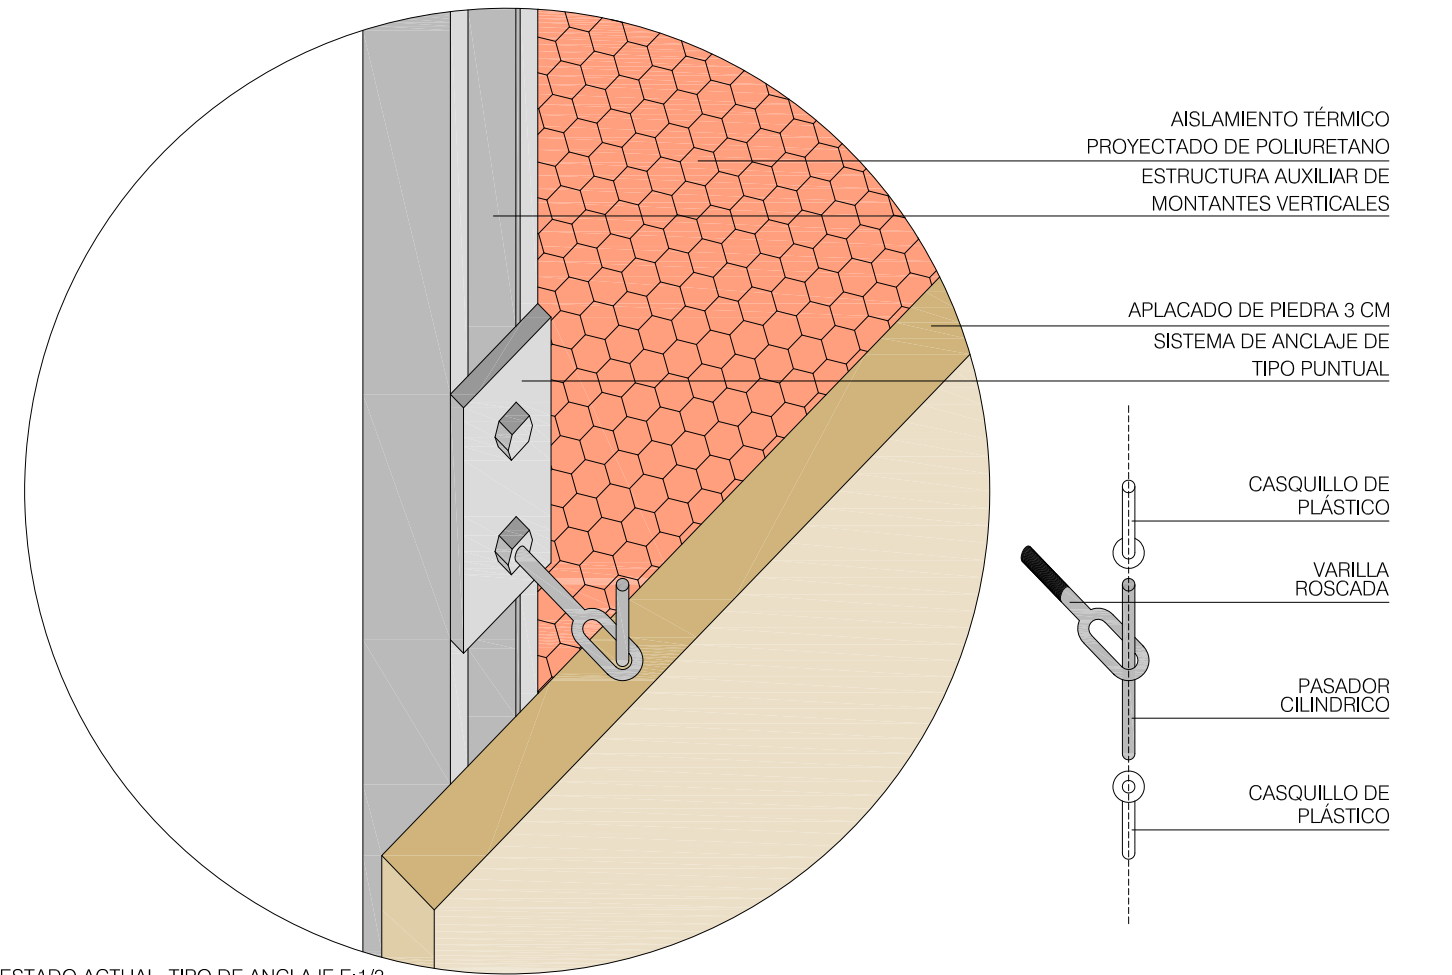
ESTADO ACTUAL. SECCIÓN CONSTRUCTIVA A-A'

**PATOLOGÍAS DETECTADAS CON EL SISTEMA DE APLACADO EXISTENTE:**

- PASADORES SIN ANCLAR POR EL DEFICIENTE REPLANTEO DE LOS ORIFICIOS DE LAS PIEZAS. PIEZAS SIN ESTABILIZAR. PIEZAS DISGREGADAS Y CON PÉRDIDAS DE MATERIAL.
- FALLO EN LAS PIEZAS SITUADAS EN LA HILADA DE REMATE CON UN ÚNICO ENLACE SUPERIOR MEDIANTE RESINA.
- NO SE HAN COLOCADO LAS VARILLAS DE PLÁSTICO, PROVOCANDO LA INTRODUCCIÓN DE AGUA QUE SOMETIDA A DIFERENCIAS DE TEMPERATURA PUEDE PRODUCIR FRACTURAS.
- PASADORES CILÍNDRICOS SIN CENTRAR EN LA LONGITUD DE INTRODUCCIÓN A LA PIEZA SUPERIOR E INFERIOR.

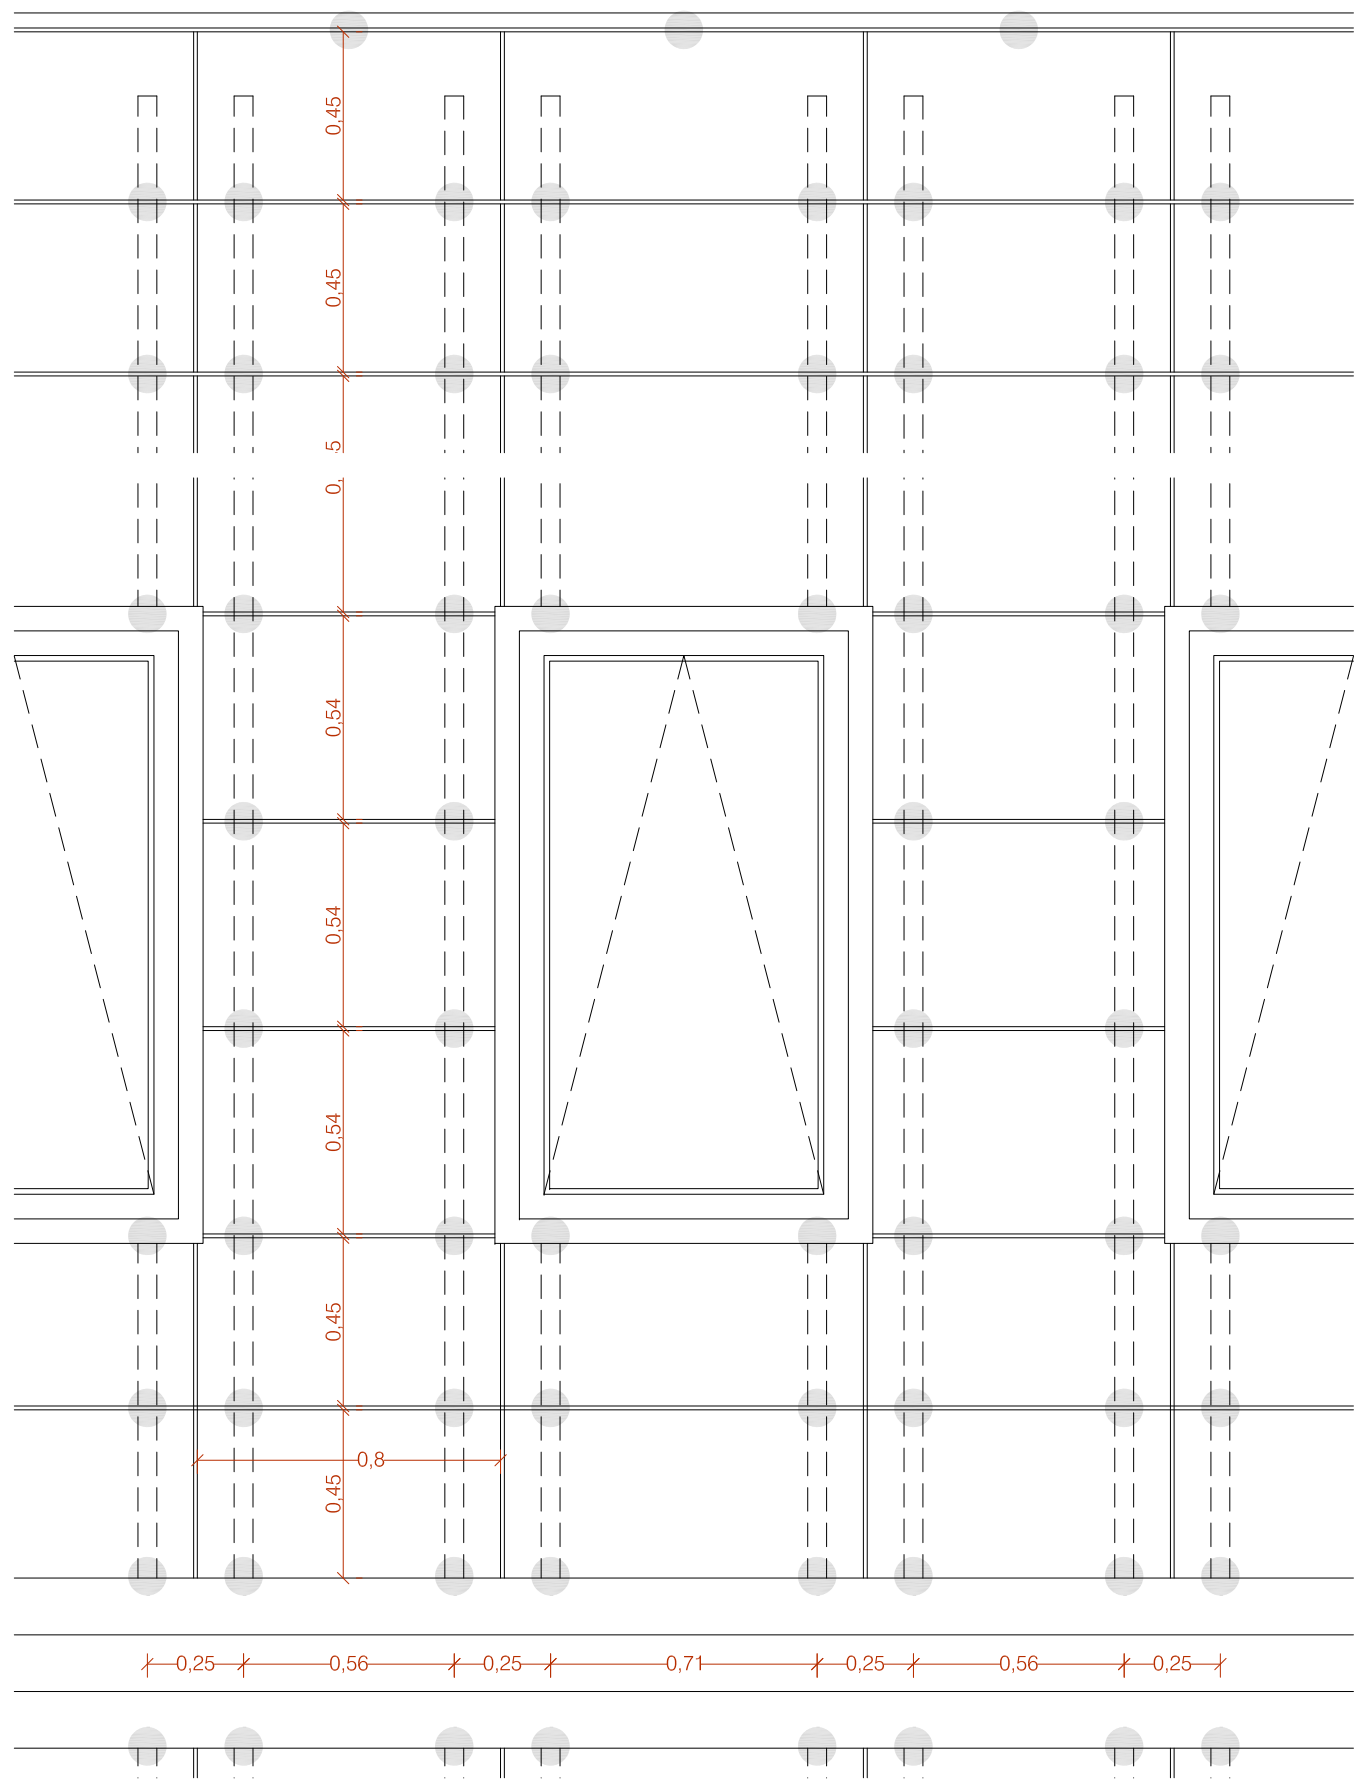
ESTADO ACTUAL. ALZADO CON PUNTOS DE ANCLAJE DEL APLACADO

PATOLOGÍA 2 Y TRATAMIENTO: SISTEMA DE APLACADO DE PIEDRA. ALZADO
