PLIEGO DE PRESCRIPCIONES TÉCNICAS QUE HA DE REGIR EL CONTRATO DE SERVICIO DE REDACCIÓN DE PROYECTO BÁSICO Y DE EJECUCIÓN Y ESTUDIO DE SEGURIDAD Y SALUD Y DIRECCIÓN FACULTATIVA DE OBRAS PARA LA ADAPTACIÓN DE CAMPUS PALMAS ALTAS COMO SEDE DE LA CIUDAD DE LA JUSTICIA DE SEVILLA.

REQUERIMIENTOS GENERALES DE LAS INSTALACIONES

ANEXO II

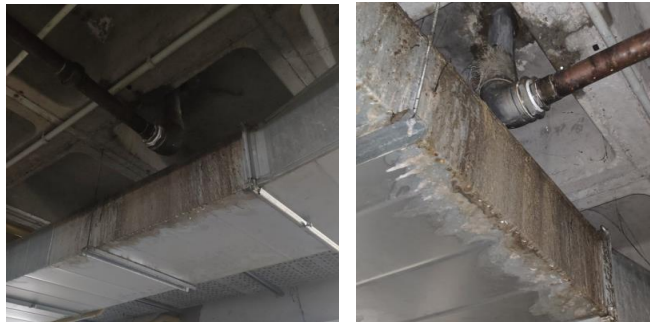
1. Filtración y goteras en las zonas comunes cerca de la sala de bombas FB08. La filtración proviene de la cocina del restaurante ubicado directamente encima, en la planta -1.

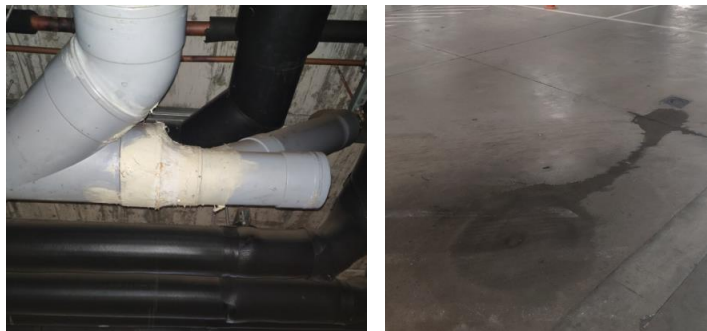
5. Fuga en la tubería de evacuación de aguas pluviales en la planta sótano -1. A pesar de haber sido reparada en el pasado, aún persiste el goteo.

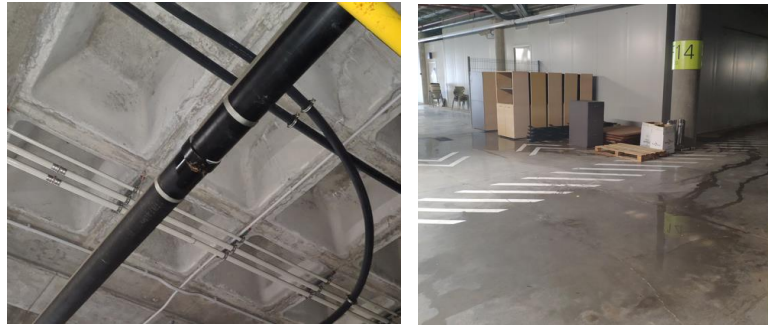
33. Fuga que está provocando la formación de una acumulación de agua en la zona de circulación de vehículos, específicamente en la inserción de la tubería de recogida de aguas en el edificio F.

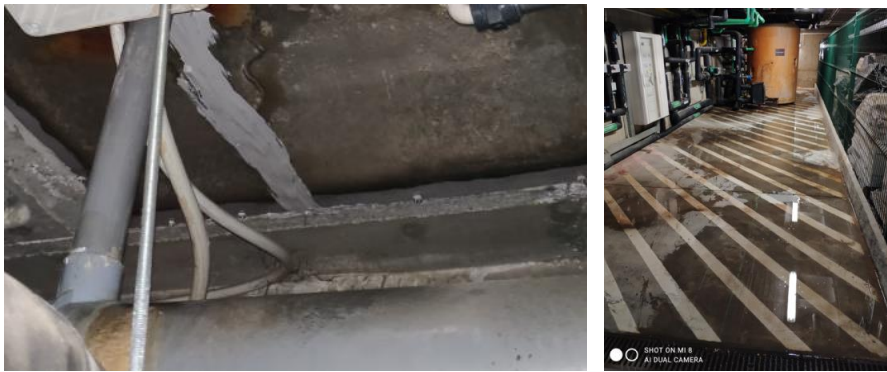
34. Filtración abundante en el techo de la zona de acumuladores, lo cual provoca inundaciones cada vez que llueve.

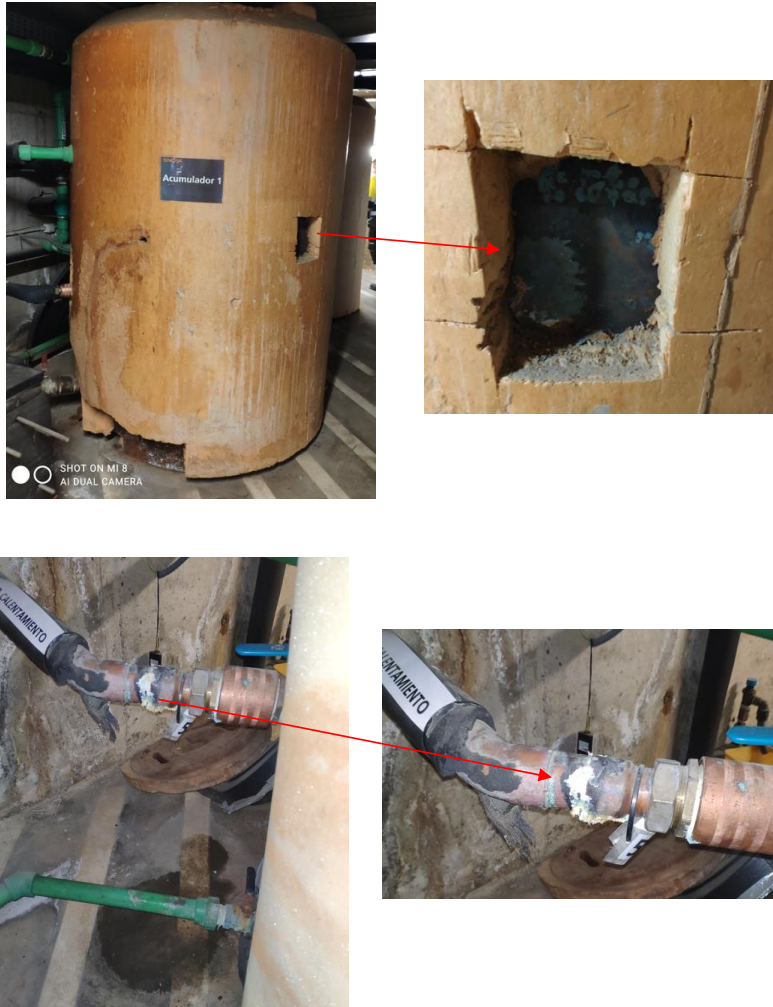
35. Perforaciones en las paredes de los acumuladores. El equipo de mantenimiento ha reparado una zona afectada en el acumulador 1. Sin embargo, en el acumulador 2, se ha reportado una fuga de agua en la tubería que está provocando la formación de una acumulación de agua en el suelo.

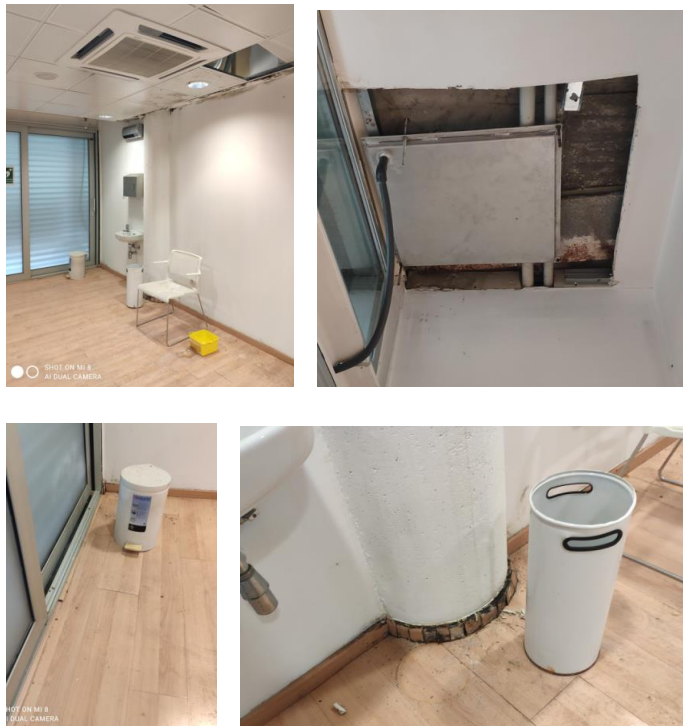
43. Filtraciones en el techo del centro médico, lo cual ha ocasionado problemas como el levantamiento del parqué debido a la humedad, así como daños en los rodapiés y las paredes.

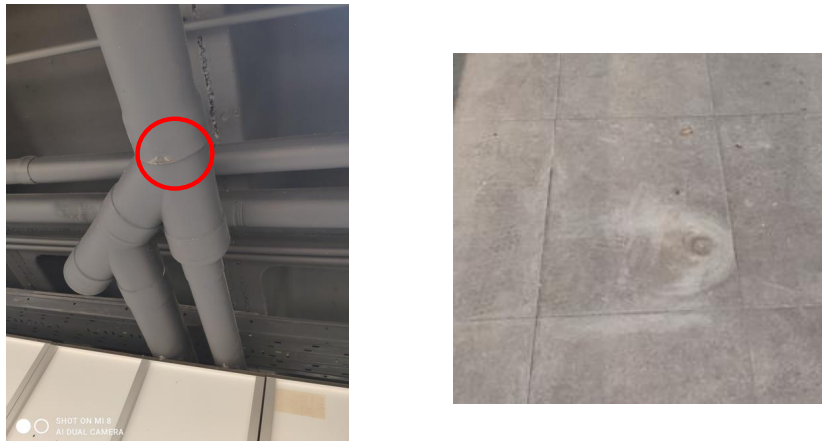
52. Gimnasio, vestuarios Masculino: Identificada una fuga de agua en la unión de la tubería cuando la bomba de evacuación de aguas pluviales está activa. Además, se han observado marcas de agua en el suelo.

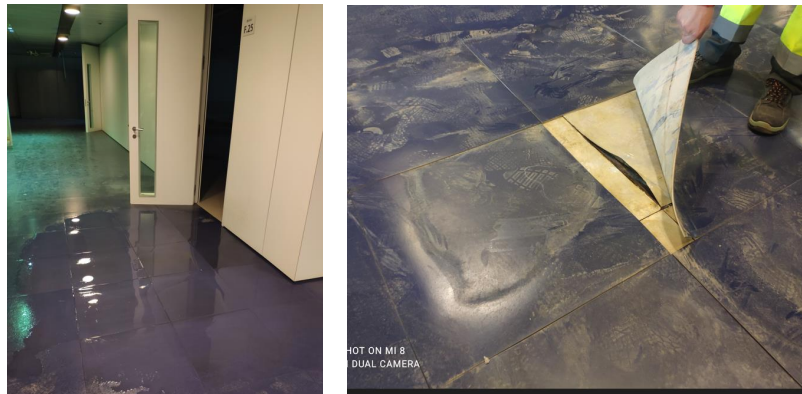
Vinilos del suelo adyacentes al aula F25: presentan desprendimiento y elevación como consecuencia de la presencia de humedades. Se recomienda llevar a cabo una evaluación detallada para identificar la fuente de las humedades y aplicar medidas correctivas apropiadas. Asimismo, se aconseja realizar la reinstalación de los vinilos utilizando materiales y técnicas que mitiguen los efectos adversos de la humedad, con el propósito de prevenir futuros episodios de deterioro.

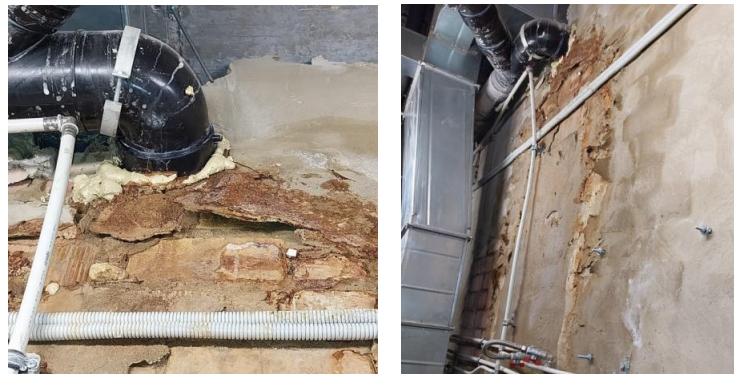
Se ha detectado una fuga de agua en el tubo de unión de recogida de aguas ubicado en el patinillo húmedo. Se recomienda realizar una inspección detallada del tubo de unión para identificar la ubicación y la magnitud de la fuga. Esto puede incluir la revisión visual, pruebas de presión y evaluación de la integridad estructural del tubo. La reparación o reemplazo inmediato de la sección afectada del tubo es esencial para detener la fuga.

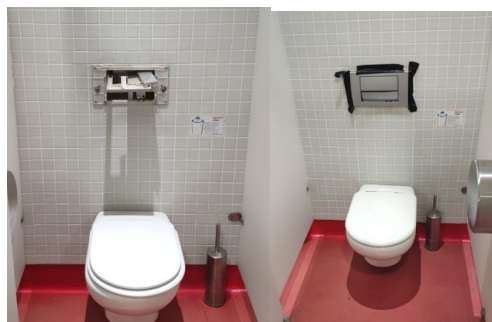
Femenino: El inodoro presenta dos problemas: carece del pulsador necesario para activar la cisterna y además, se encuentra defectuoso.

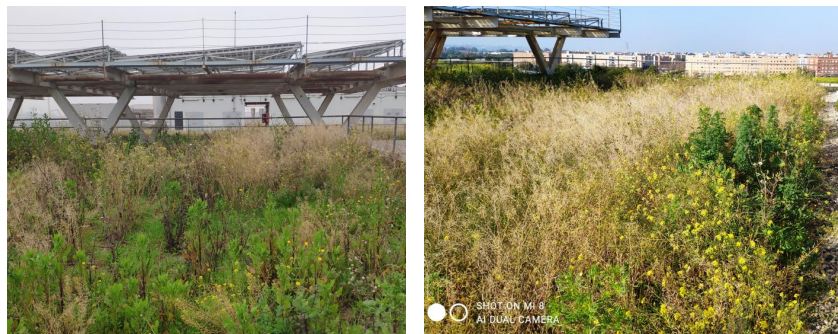
Cubierta: Se ha observado una densa presencia de vegetación con una altura aproximada de 1,2 metros.

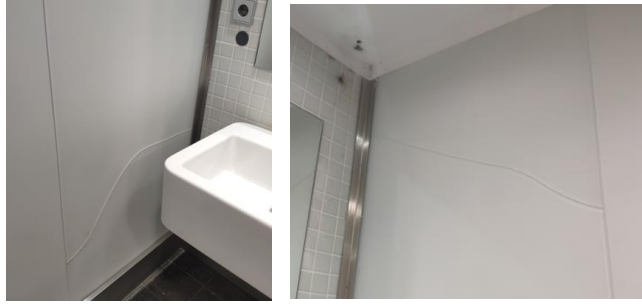
Aseos Femeninos: Se han observado fisuras en las láminas de vidrio en las paredes del baño. Identificar las posibles causas de las fisuras, como tensiones estructurales, cambios térmicos o defectos en el material de vidrio.

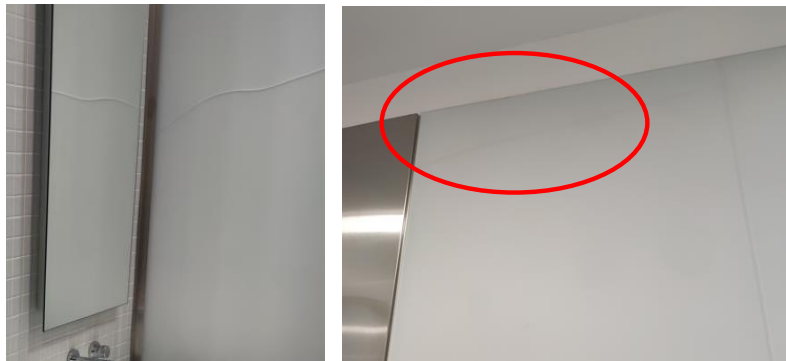
Aseos Femeninos: Se han detectado fisuras en la parte superior de dos láminas de vidrio ubicadas en las paredes del baño.

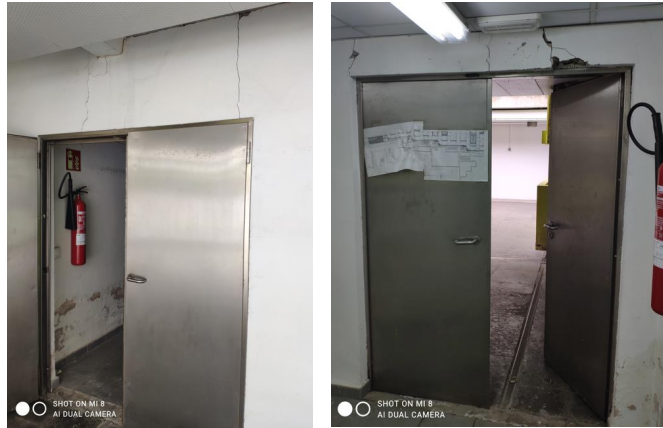
En la sala de cuadros del restaurante "El Patio", se ha identificado un deterioro significativo en el dintel de la puerta de acceso a la zona. Se observa que el dintel experimenta movimientos cuando la puerta se abre o cierra.

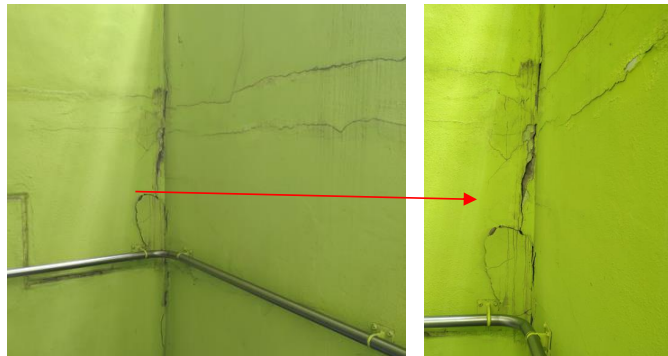
En la escalera Sur del edificio D, que conecta los espacios SP-1 y SP-2, se ha identificado una pared con fisuras que abarcan toda su superficie.

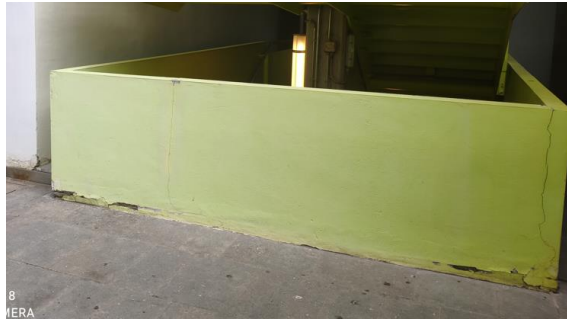
Se han observado grietas en el tabique de las escaleras de emergencia en la zona Sur del edificio C.

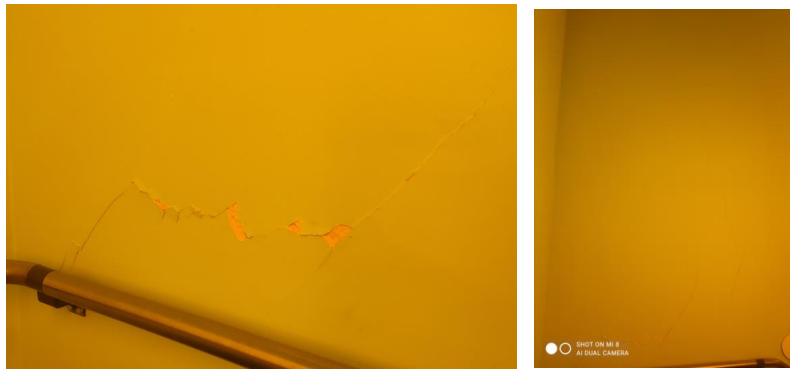
Se ha identificado una grieta de gran dimensión en la pared de la escalera interior que conecta la cubierta con la planta 4ª.

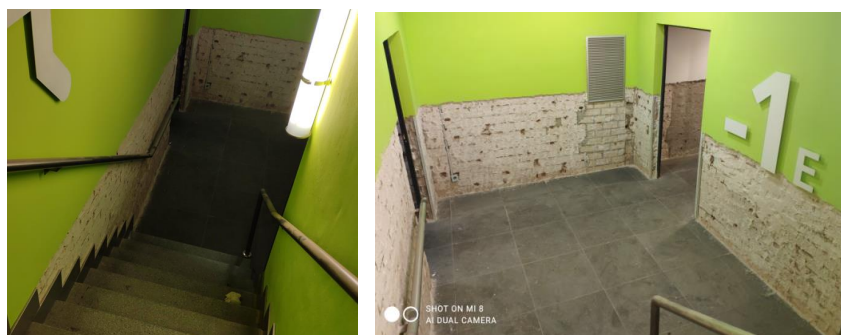
Planta -1: La zona de las escaleras que brindan acceso a la planta de sótano -1 presenta daños extensos en toda la pared, los cuales fueron realizados por el equipo de mantenimiento debido a problemas de humedad.

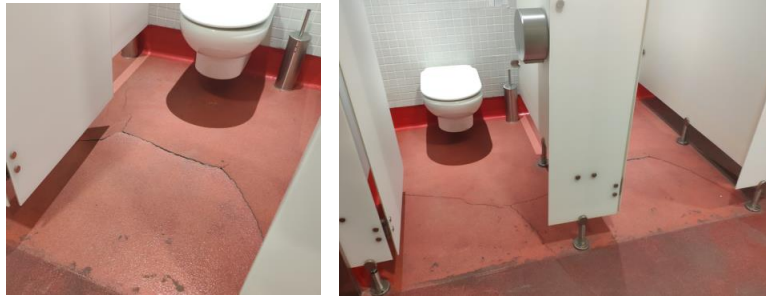
Aseos Femeninos: Se ha detectado una grieta en el solado de hormigón que se extiende a lo largo de la zona de los baños. Esta fisura indica una posible falla en la integridad estructural del pavimento, lo cual puede ser resultado de tensiones, asentamientos diferenciales u otros factores. Se deben implementar medidas correctivas de reparación de la grieta mediante técnicas apropiadas y la aplicación de soluciones para prevenir futuros daños, asegurando así la estabilidad y durabilidad del solado de hormigón en la zona de los baños.

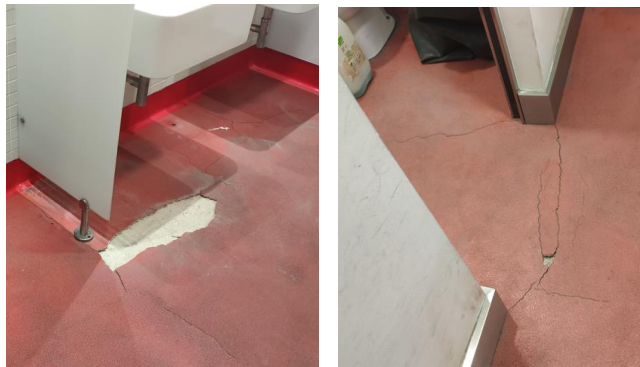
Aseos Masculinos: Se ha identificado una grieta en el solado de hormigón que se extiende a lo largo de la zona de los baños. Esta fisura denota una posible disrupción en la integridad estructural del pavimento, potencialmente derivada de tensiones, asentamientos diferenciales u otros factores adversos. Se deben implementar medidas correctivas de reparación de la grieta mediante técnicas apropiadas y la aplicación de soluciones para prevenir futuros daños, asegurando así la estabilidad y durabilidad del solado de hormigón en la zona de los baños.

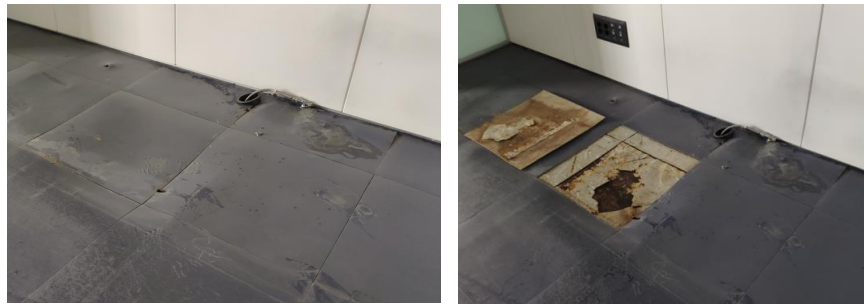
Se ha observado que los vinilos del suelo en las proximidades del aula G14 presentan daños y hundimiento, probablemente como consecuencia de la humedad acumulada en la zona. Es importante destacar que anteriormente se ubicaba una fuente en el mismo lugar, lo que podría haber contribuido a la presencia de humedad. Se sugiere realizar una evaluación exhaustiva para determinar la extensión de los daños y abordar tanto la restauración estética como la solución estructural.

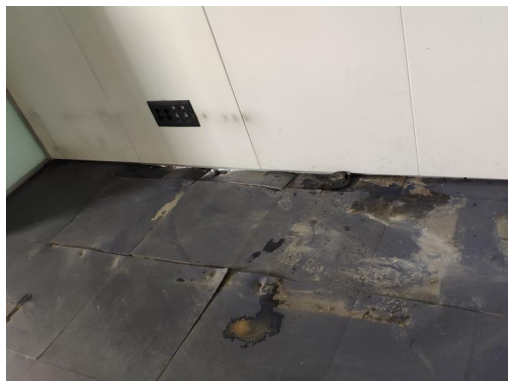
Se ha constatado que los vinilos del suelo en la salida de emergencia oeste se encuentran en mal estado y despegado, situación que se atribuye a la presencia previa de una fuente en el mismo lugar, generando condiciones propicias para la acumulación de humedad. Se recomienda llevar a cabo una inspección detallada para evaluar la extensión de los daños y, a continuación, implementar medidas correctivas apropiadas.

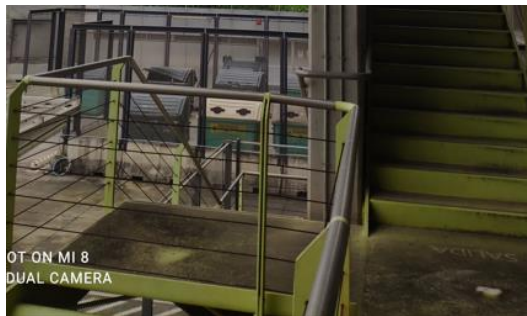
Las escaleras de emergencia presentan un estado de deterioro generalizado, con pérdida del color original y presencia de óxido. Además, los cordones de acero de las barandillas exhiben un avanzado nivel de oxidación.

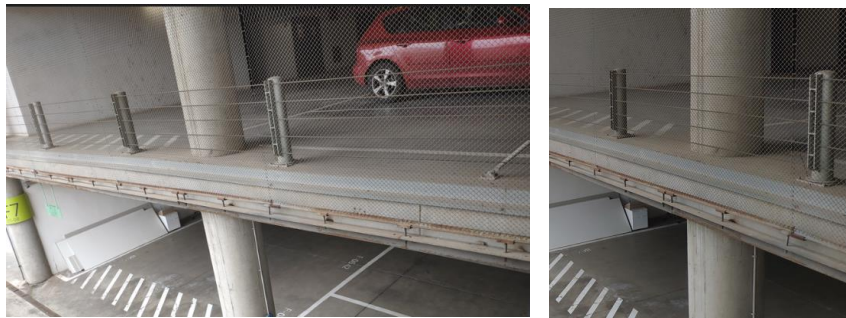
Se ha observado que los tensores de las barandas en los aparcamientos muestran signos de oxidación. Esta situación indica un deterioro en la resistencia y durabilidad de los tensores, comprometiendo la integridad y funcionalidad del sistema de seguridad anti-caídas.

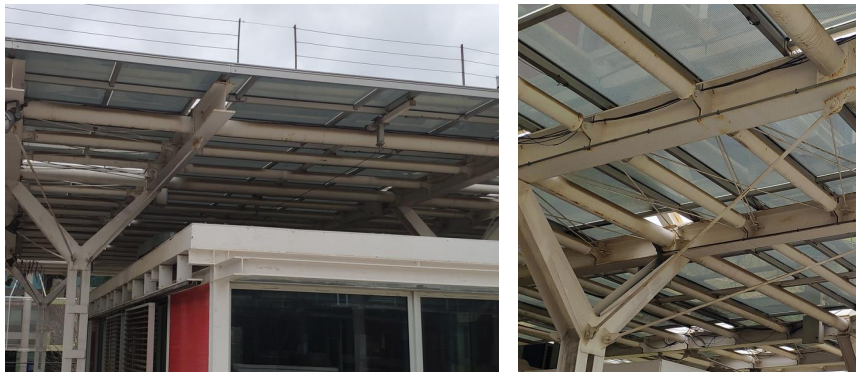
La pérgola ubicada en el centro de viajes presenta signos de deterioro y oxidación.

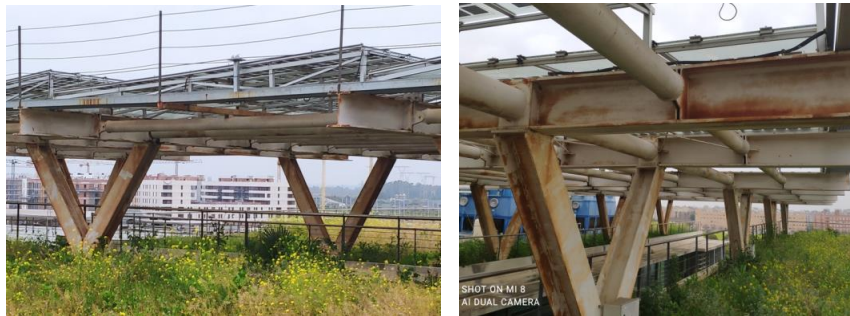
Las pérgolas ubicadas entre edificios, que cumplen la función de estructuras para la instalación de paneles fotovoltaicos (FV), presentan un estado de deterioro con presencia de óxido.

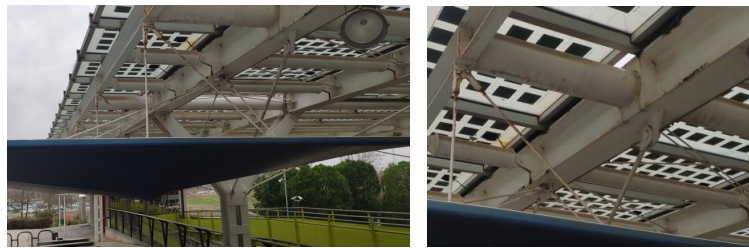
La pérgola de entrada ubicada en la pasarela presenta áreas con signos de oxidación, indicando un deterioro en la integridad y apariencia de la estructura.

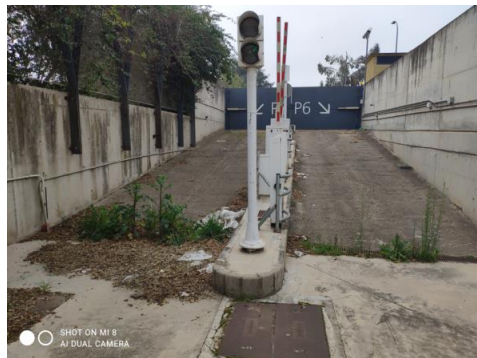
4. Aparece un problema en la entrada (P6) donde el sensor de actuación exterior se encuentra fuera de servicio.

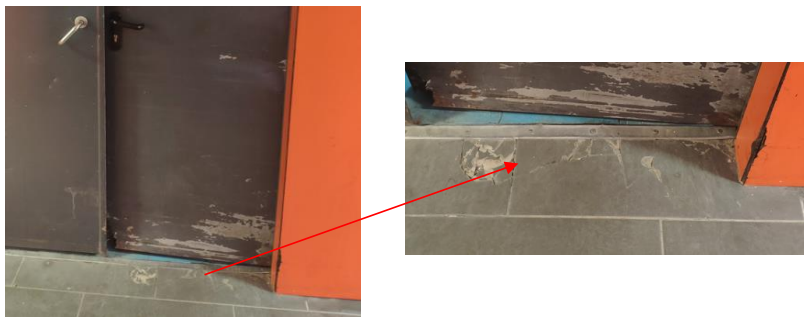
Existe un deterioro significativo en el pasillo de las zonas comunes, específicamente en el acceso a la cocina del restaurante "El Patio", donde tanto la puerta como la solería presentan signos de desgaste y deterioro.

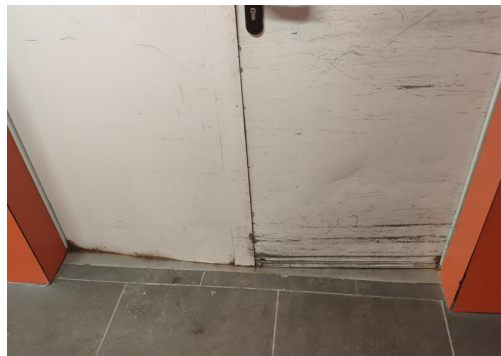
Presencia de oxidación y deterioro considerables en la puerta de entrada al restaurante "La Pérgola".

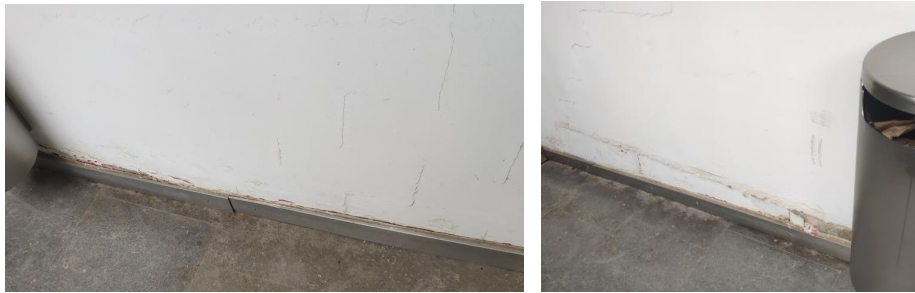
Estado deficiente de los rodapiés en la zona cercana al centro médico.

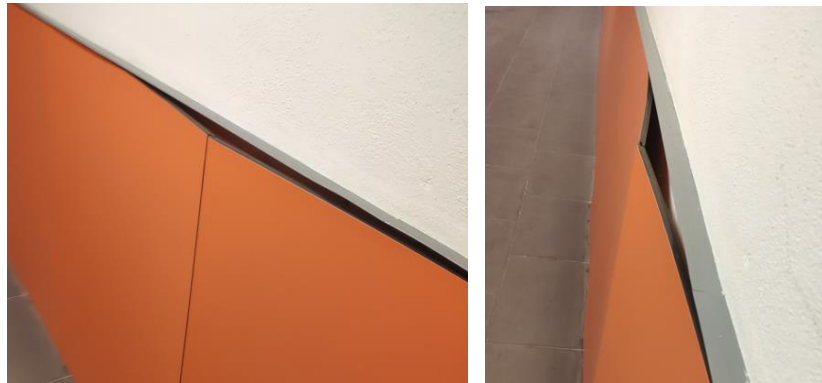
Se ha identificado la descolocación de las molduras de madera en el pasillo de las zonas comunes, específicamente junto a los aseos del edificio A. Además, se observa que la fijación interna de estas molduras está deteriorada, presentando roturas. Esta situación compromete tanto la estética como la integridad estructural del área afectada.

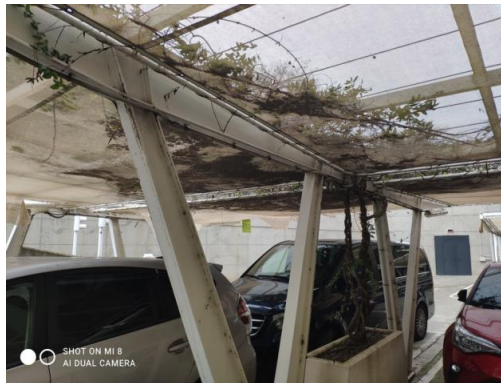
2. Existencia de vegetación excesiva y el deterioro de la cubierta.

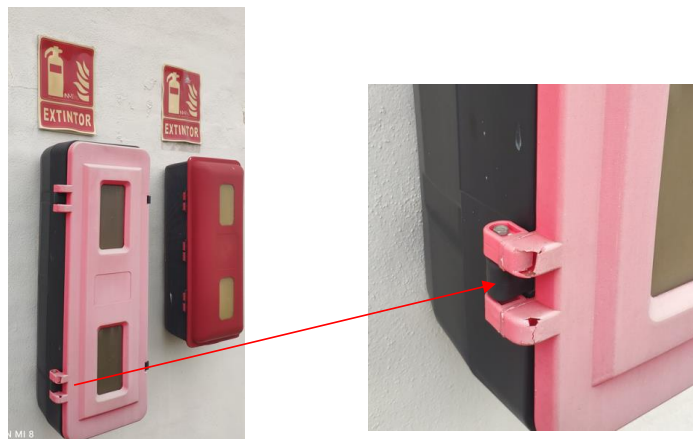
En la cubierta, hay el deterioro de la caja porta-extintor y las señales, situación atribuible a la acción de agentes externos.

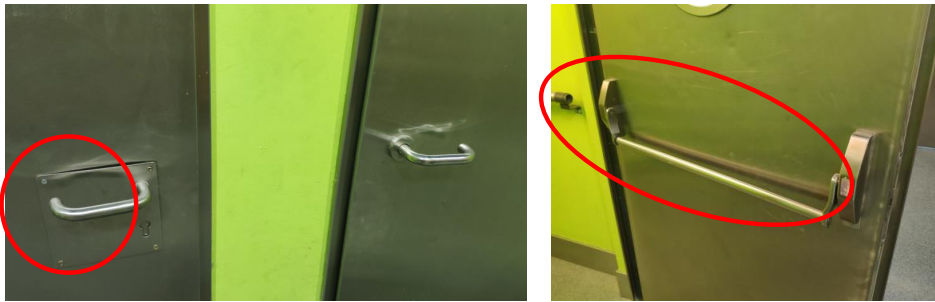
Planta 0; Zona de núcleo: La puerta de evacuación presenta daños tales como la maneta izquierda que aparece en la imagen que impide abrir y cerrar dicha puerta. No obstante, es complicado manejar la barra de apertura de la puerta de evacuación.

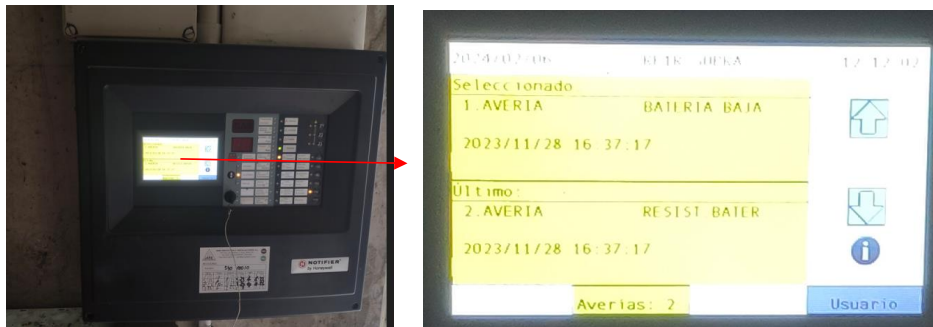
La central de incendio ubicada en el bajo-rampa (P3) presenta una falla en el cargador de las baterías, con las propias baterías también en estado defectuoso

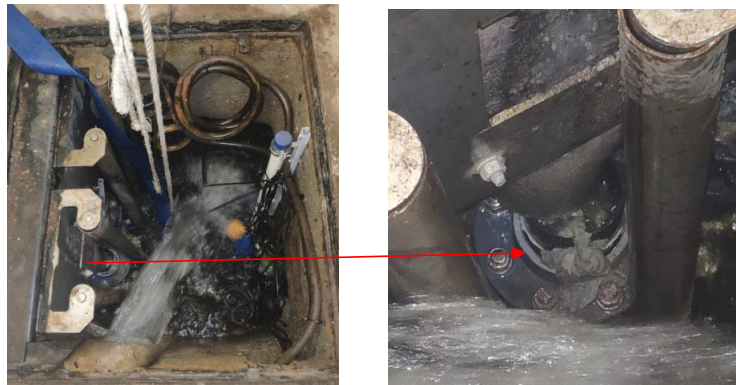
FB08: La bomba está en funcionamiento. Sin embargo, se ha identificado una rotura en la tubería en el punto señalado en la imagen adjunta. En dicha imagen, se puede observar el material posiblemente responsable del inconveniente. Se sospecha de una fuga en la arqueta. Se recomienda realizar una inspección exhaustiva del estado de la arqueta y proceder con la reparación de la tubería afectada.

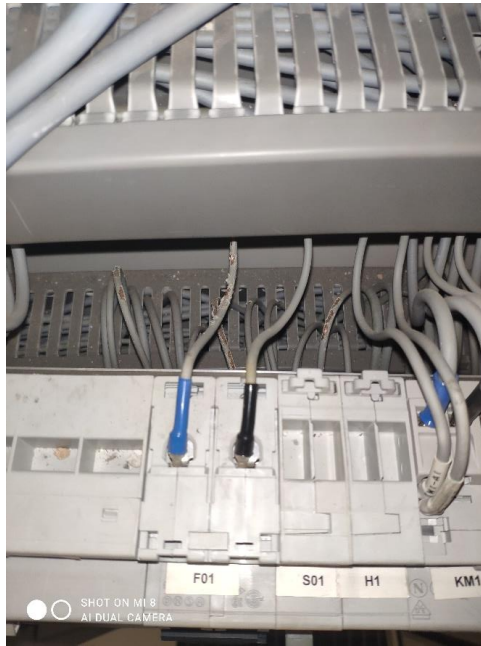
Cableado deteriorado por roedores

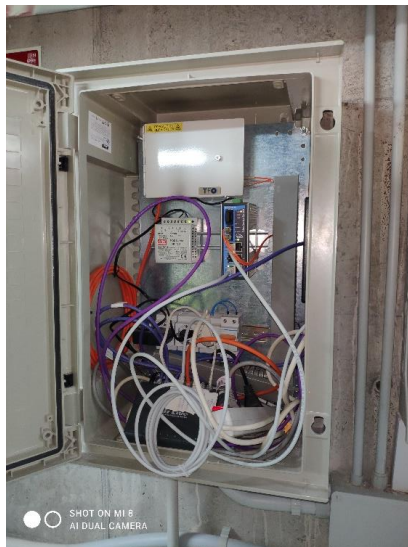
Cableado de router desordenado
