**ACUERDO DE 5 DE JUNIO DE 2018, DEL CONSEJO DE GOBIERNO, POR EL QUE SE DA POR ENTERADO DE LA RESOLUCIÓN DEL CONSEJERO DE FOMENTO Y VIVIENDA POR LA QUE SE DECLARA DE EMERGENCIA LA REPARACIÓN DEL PUENTE SOBRE EL ARROYO SALADO EN EL P.K. 27+450 DE LA A-305, EN EL TÉRMINO MUNICIPAL DE PORCUNA (JAÉN).**

TÍTULO:
<b>MEMORIA JUSTIFICATIVA PARA REPARACIÓN PUENTE SOBRE EL ARROYO SALADO EN EL P.K. 27+450 DE LA A -305, PORCUNA (JAÉN)</b>

CARRETERAS:
<b>A-305, DE ANDÚJAR A BAENA</b>

PRESUPUESTO GENERAL ESTIMADO:	<b>341.104,97 €</b>
FECHA DE REDACCIÓN:	<b>ABRIL 2018</b>
AUTOR:	<b>I.C.C.P. RAMON J. GARCÍA SÁNCHEZ</b>

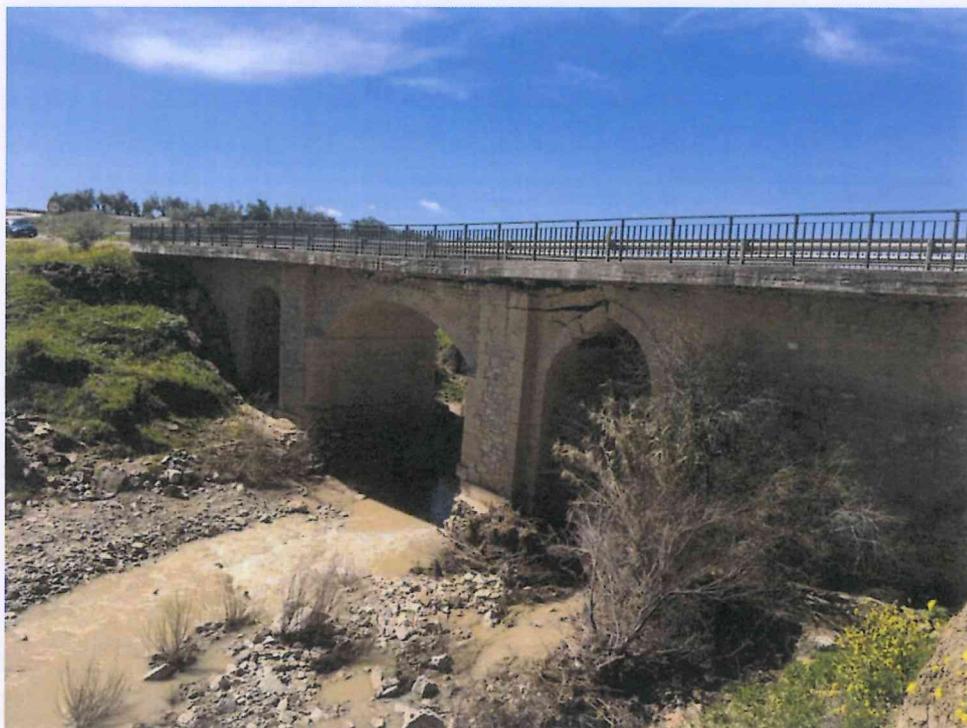
Vista general aguas arriba

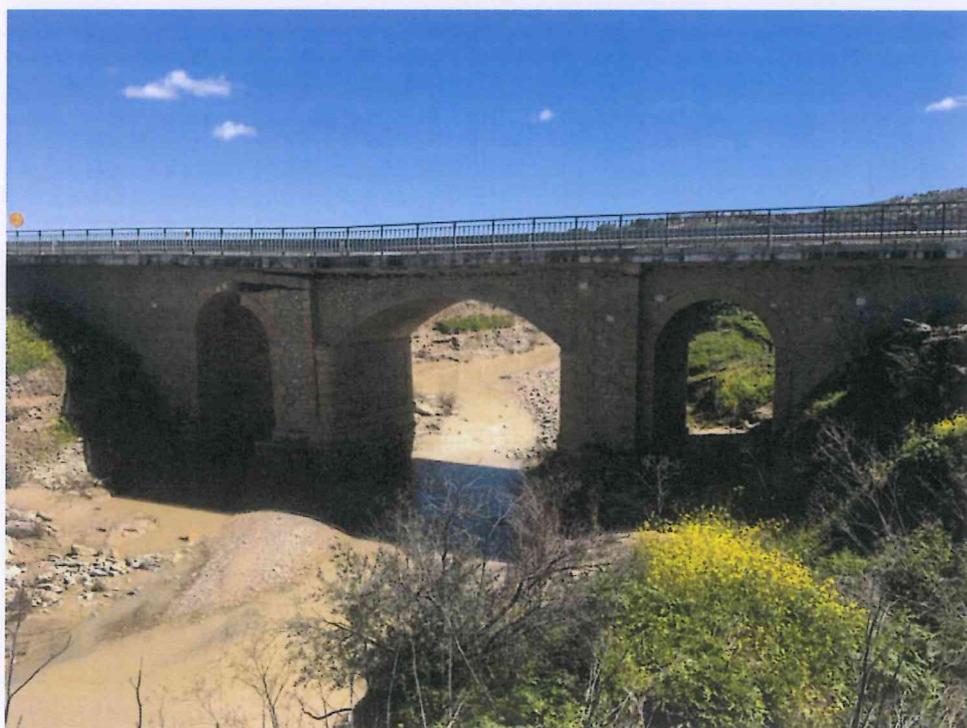
Vista general aguas abajo

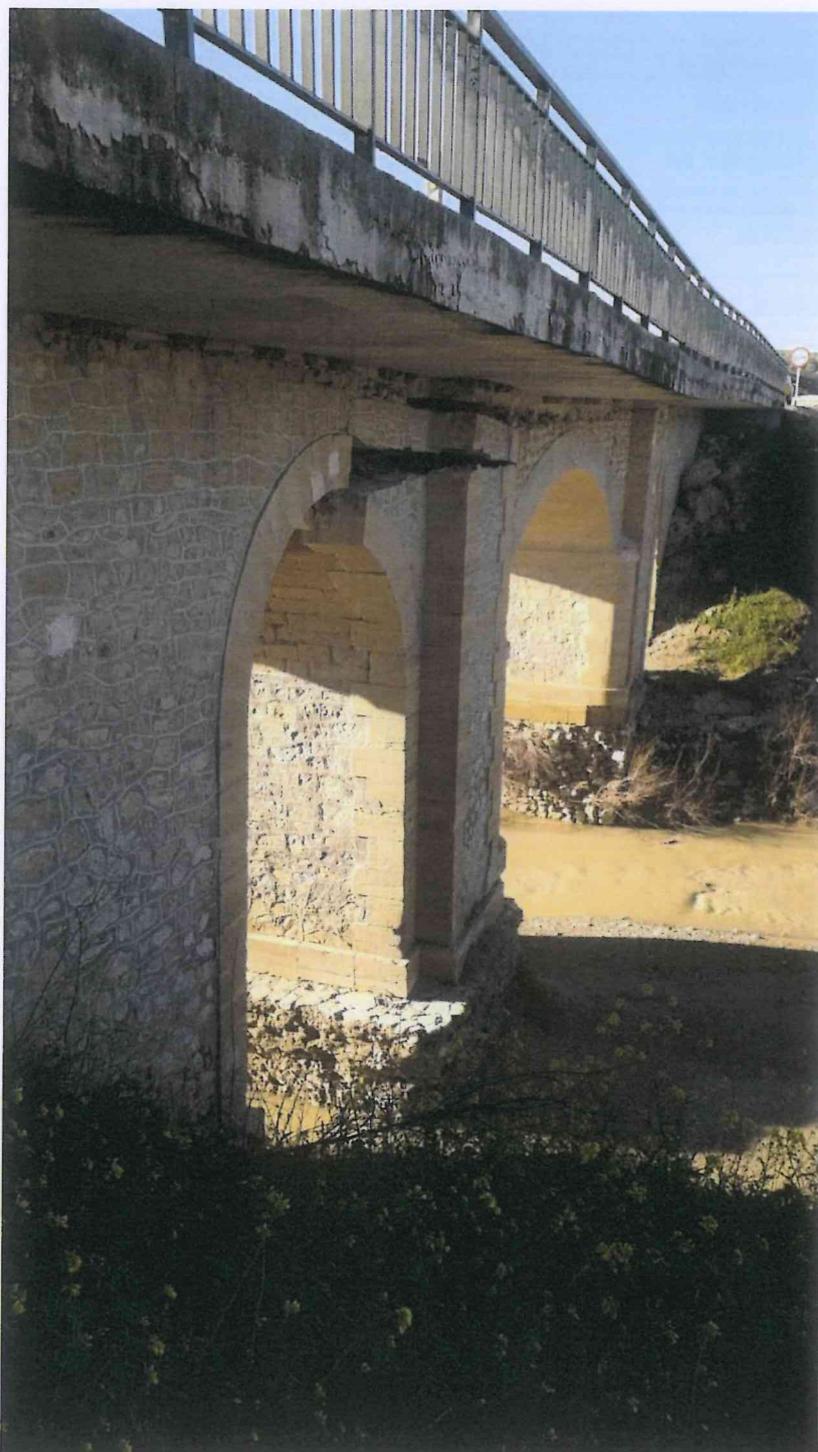
- Según miramos el puente desde aguas abajo hacia aguas arriba, podemos ver que la bóveda izquierda ha colapsado por completo, detectando una rótula plástica en la clave del arco y sufriendo por tanto un descenso de la misma de 50 cm en vertical, aproximadamente.

- Paramento derecho del apoyo de la bóveda izquierda, con un desplazamiento en horizontal y un giro en su parte superior hacia el interior de la bóveda.

Desplazamiento arco izquierdo

- Sostenimiento provisional de la bóveda izquierda mediante gunitado sobre la clave y todo el arco izquierdo para evitar desplazamiento de bloques y que nos permita trabajar con seguridad en el interior de la misma.

- Cimbrado de paramentos verticales de la bóveda, mediante estructura transversal de paramento a paramento, con perfiles HEB que eviten el vuelco de los hastiales y placas de anclaje de reparto para evitar que se punzone la mampostería.

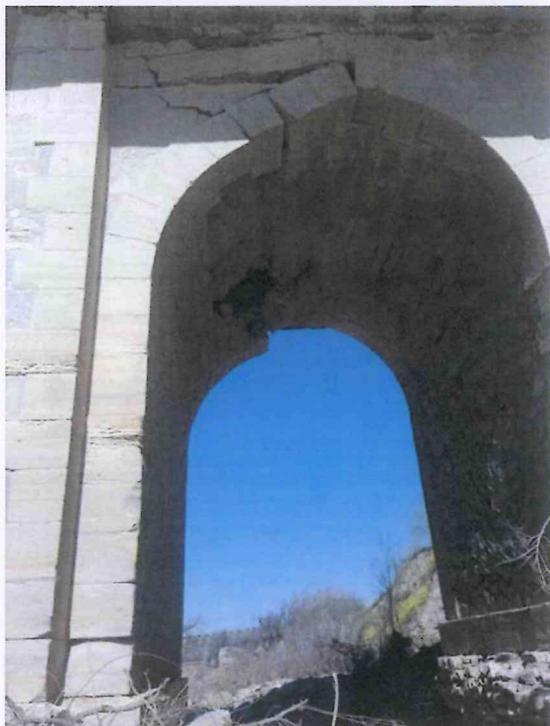
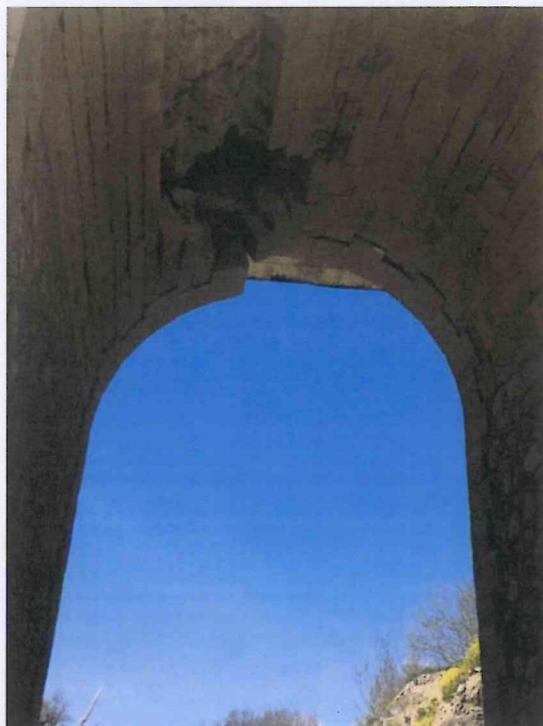
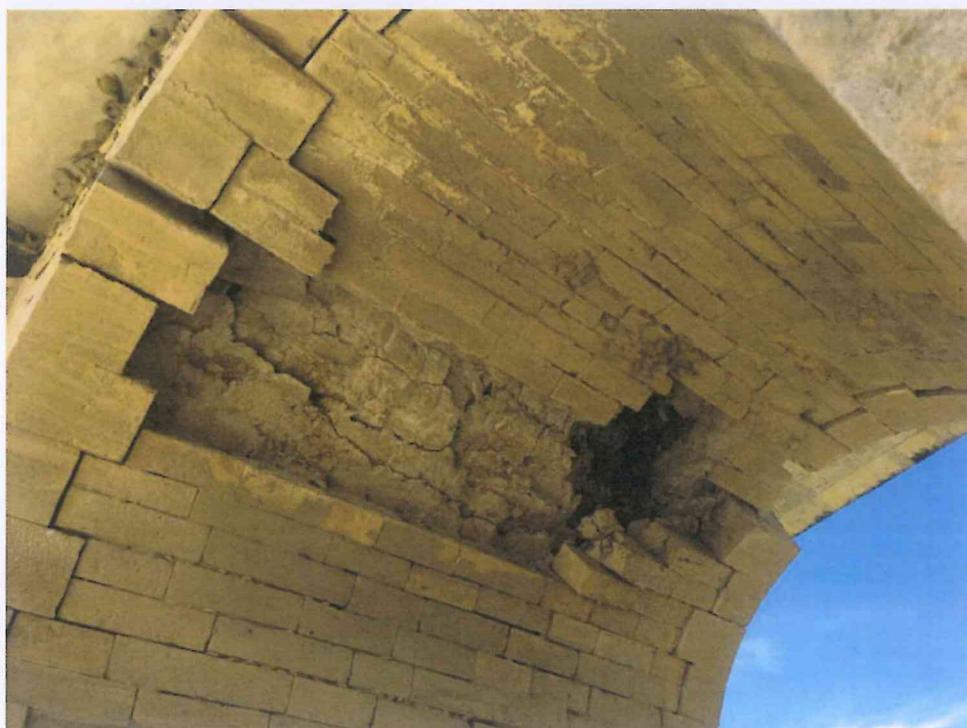
- Descenso horizontal de todo el paramento superior de la bóveda y por tanto una falta de apoyo de la losa de hormigón superior.
- Se detecta una fisura en el paramento superior del arco central, situada un metro a la derecha de la clave, fisura que es ancha en su parte superior y estrecha en la inferior, lo que determina un posible giro del arco central, provocado por la falta de confinamiento lateral por el desplazamiento de la bóveda izquierda.

Zona afectada interior del arco izquierdo

- Reconstrucción de la bóveda mediante losa de hormigón armado y muros del mismo material, cosidos horizontalmente a la mampostería con anclajes de 2 metros aproximadamente. Sobre estos muros verticales se reconstruirá la bóveda de hormigón armado proyectado.

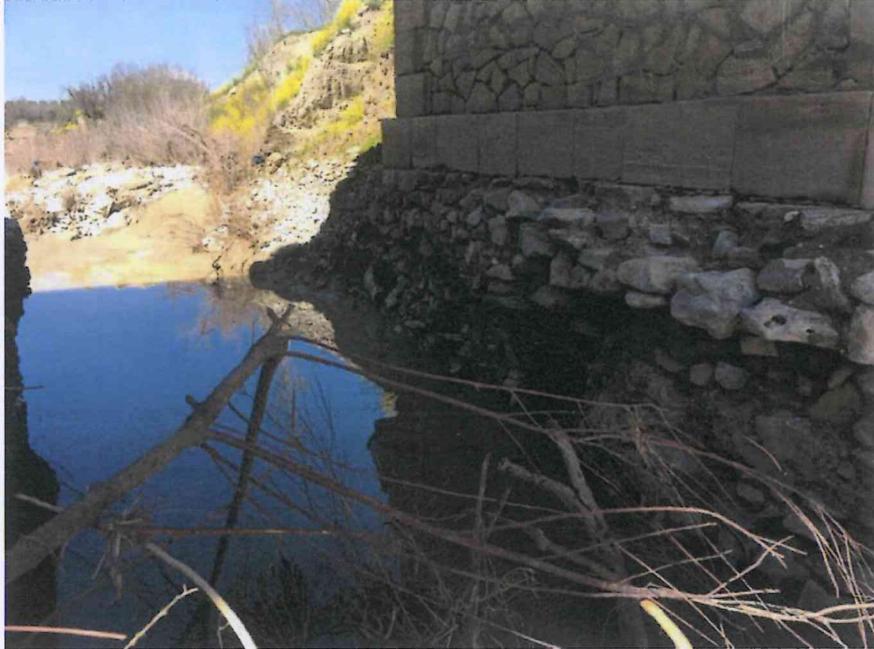
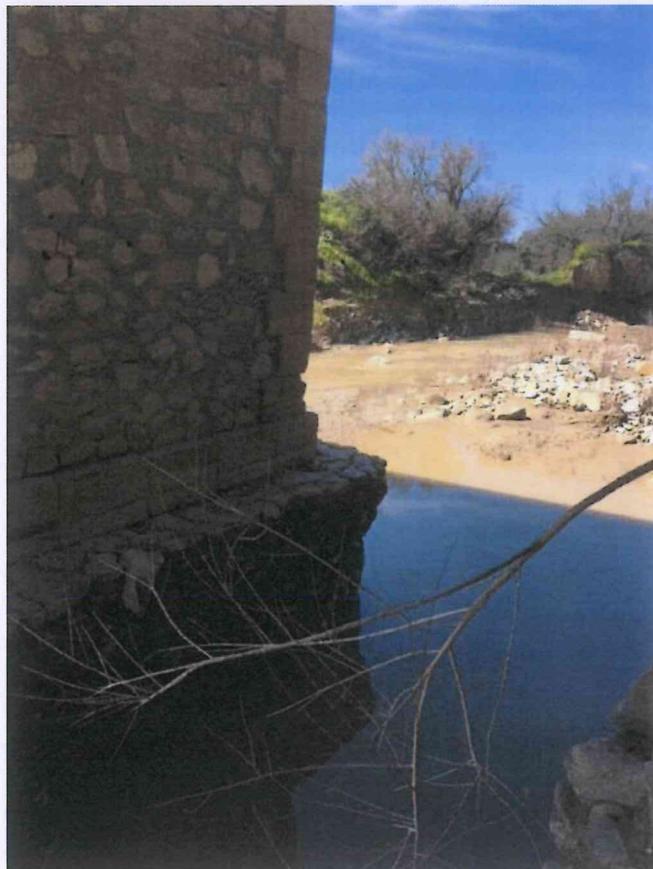
- Se aprecia una erosión clara de los cimientos del puente de más de 2,5 metros en vertical, provocada por el crecido de las aguas del arroyo en épocas húmedas combinado con la pendiente de este tramo. Esta erosión provoca una pérdida clara de apoyo y de transmisión de cargas de las pilas y estribos de las bóvedas sobre el lecho del cauce. Actualmente el apoyo de las pilas y estribos, como se puede observar, está sobre un corte vertical de gravas bajo los apoyos, lo que dejaría fuera la transmisión de cargas de las pilas y estribos, ya que dicha transmisión tendrían un ángulo en función del ángulo de rozamiento interno del material de apoyo, que tratándose de gravas estará muy por encima de los 45°, pero nunca cercano a los 90 grados que es lo que tiene actualmente.

- Pérdida de material bajo el apoyo de la pila que sostiene la bóveda izquierda. Se puede observar claramente una falta de apoyo de en torno a un metro cúbico el cual provoca un descalce importante y una pérdida de cimiento de dicha pila.

Erosión cimentación del puente

- Contención de apoyo de cimientos de estribos y pilas de cada arco mediante muro pantalla de micropilotes circundando todo el perímetro de cada apoyo, compuesto por muro de 2,5 metros que envuelva la zona erosionada sobre pantalla de micropilotes separados 30 cm, verticales para que confinen el perímetro, e inclinados a veinte grados para que mejoren la estabilidad del suelo bajo apoyo.

- Inyecciones sobre cimientos para mejora de los apoyos.
- Relleno de las socavaciones provocadas bajo el nivel de los cimientos con hormigón ciclópeo.
- Mejora de la rigidez transversal del tablero mediante la instalación de refuerzos de fibra de carbono en barra colocadas a lo largo de todo el tablero en sentido transversal al mismo para evitar los posibles efectos que el tableteo pudiera provocar por el exceso de voladizo.

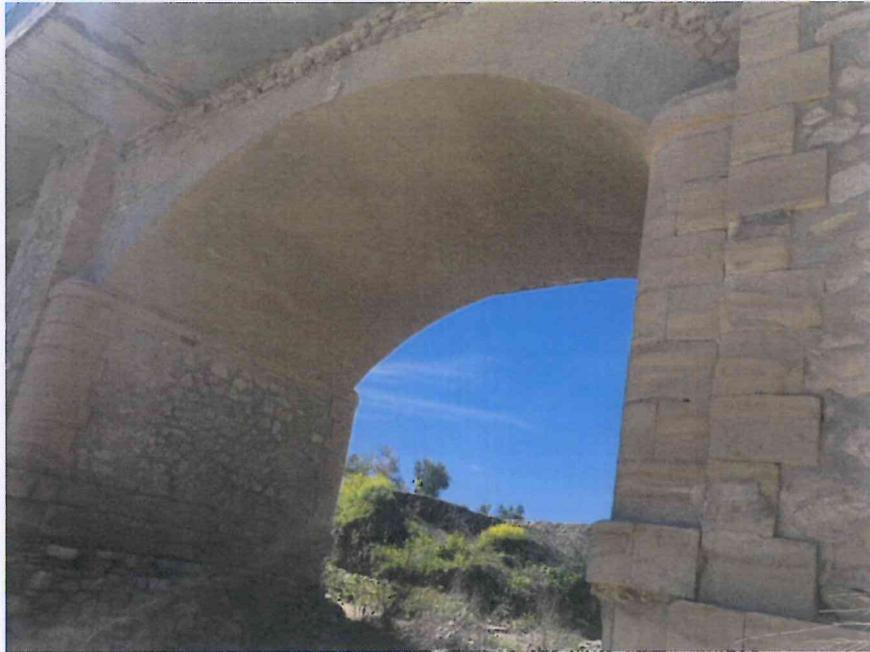
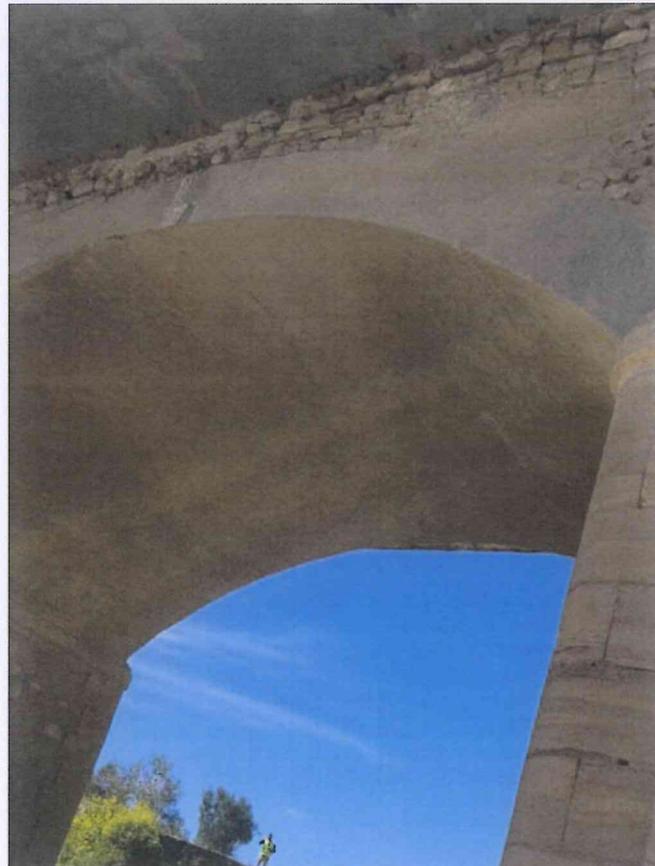
- Grieta vertical en la intersección de la bóveda izquierda y la central, lo que demuestra un giro hacia el interior de la bóveda colapsada de toda esa masa.

Arco central

- Pantalla de micros sobre tablero a cada lado del arco colapsado, de tal modo que podamos desprejar el arco y mediante esta nueva estructura de micropilotes contengamos los esfuerzos verticales que transmite el tablero y las cargas de uso, así como los horizontales que transmite la bóveda del arco central. Por ello la pantalla entre ambas bóvedas, estará compuesta por micropilotes verticales e inclinados para que en conjunto puedan trabajar uno a tracción y otro a compresión para neutralizar la posible flexión que enviaría la carga horizontal de la bóveda central.

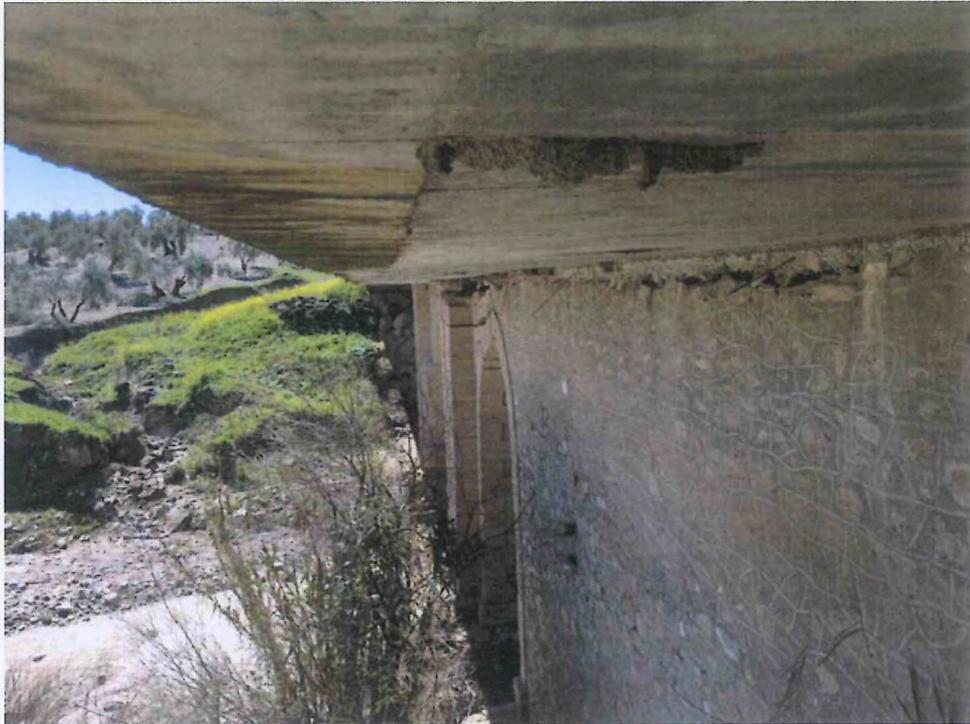
- Observando la losa de hormigón superior podemos ver una deformación clara, tanto en una vista longitudinal del tablero como en una transversal, debido a la pérdida de material bajo la misma por la pérdida de la bóveda. Deformación que sigue aumentando llegaría a la rotura plástica del tablero.

Encuentro voladizo con paramento

- Limitar tráfico a 25t para evitar momentos importantes en el excesivo voladizo.
